Instituto Brasileiro do Meio Ambiente e dos Recursos Naturais Renováveis  
Diretoria de Uso Sustentável da Biodiversidade e Florestas

## **RELATÓRIO DE VISTORIA**

**Período:** 11 a 15 de abril de 2016.

**Assunto:** Ações de recuperação ambiental promovidas pela SAMARCO S/A, referentes ao rompimento da barragem de rejeitos de Fundão.

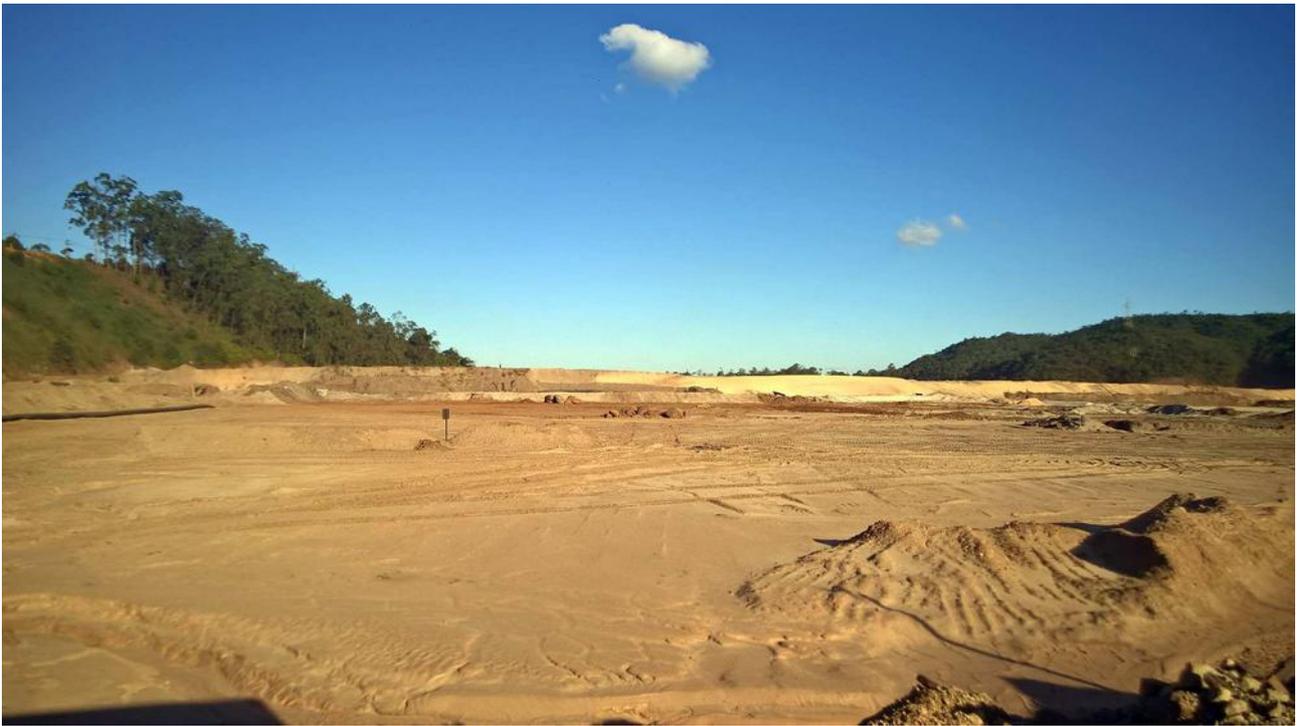
**Foto 4: Deposição de rejeitos na barragem de Germano**

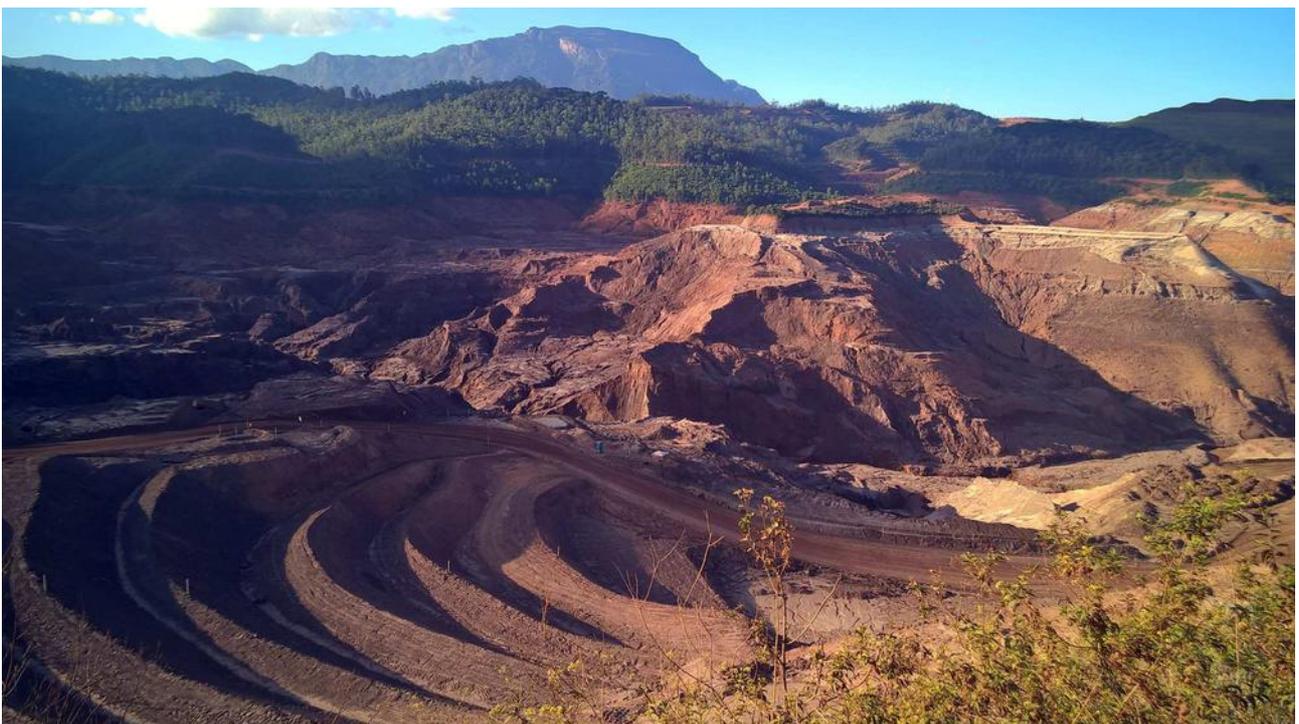
38. No interior da barragem rompida foi observado um significativo volume remanescente de rejeito, susceptível ao processo erosivo por escoamento laminar pluvial e ravinamentos.

**Foto 5: Barragem de Fundão**

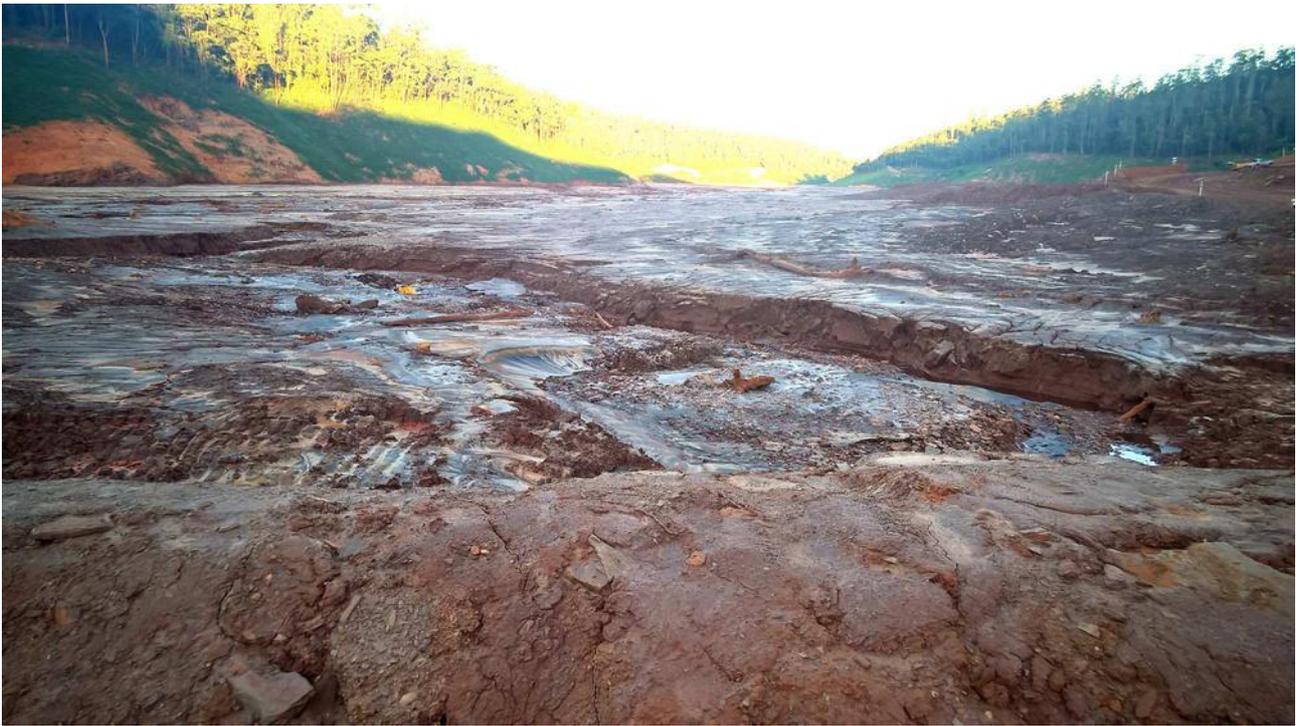
**Foto 9: Rejeito oriundo do rompimento da Barragem de Fundão depositado no local**

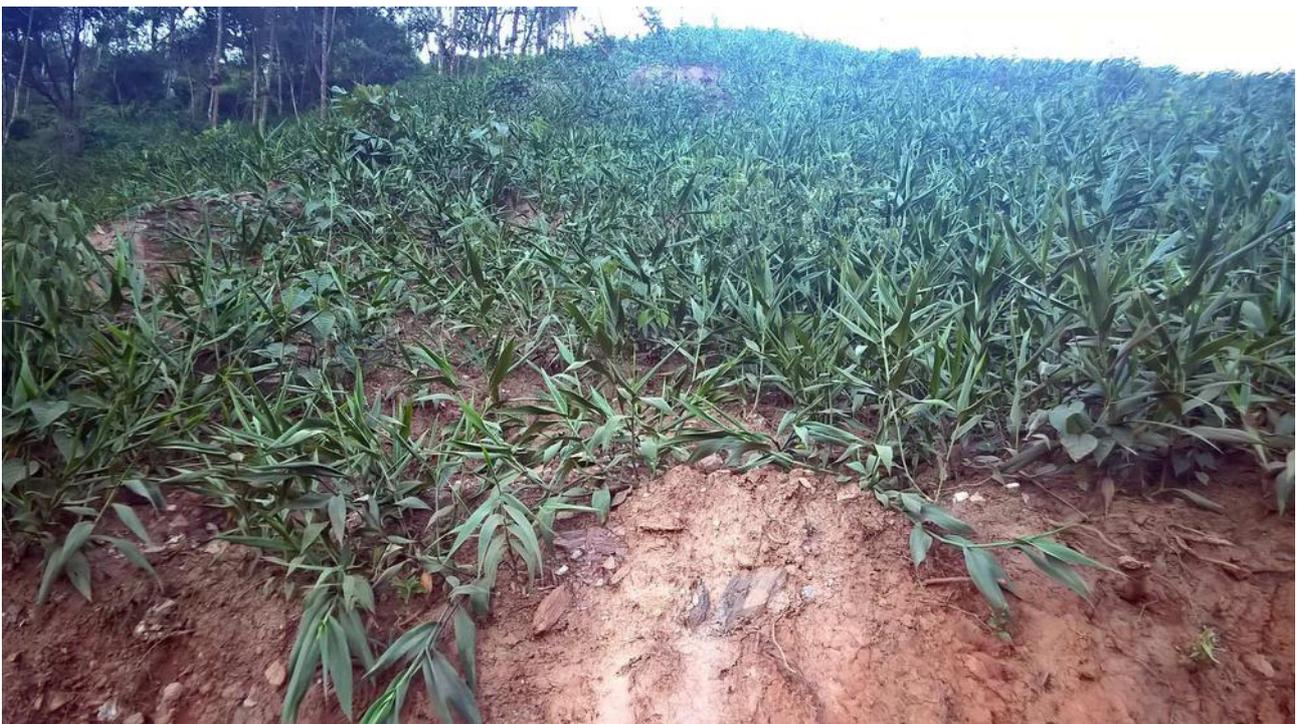
**Foto 10: Vegetação em desenvolvimento espontâneo (Samarco não plantou) sobre o rejeito**

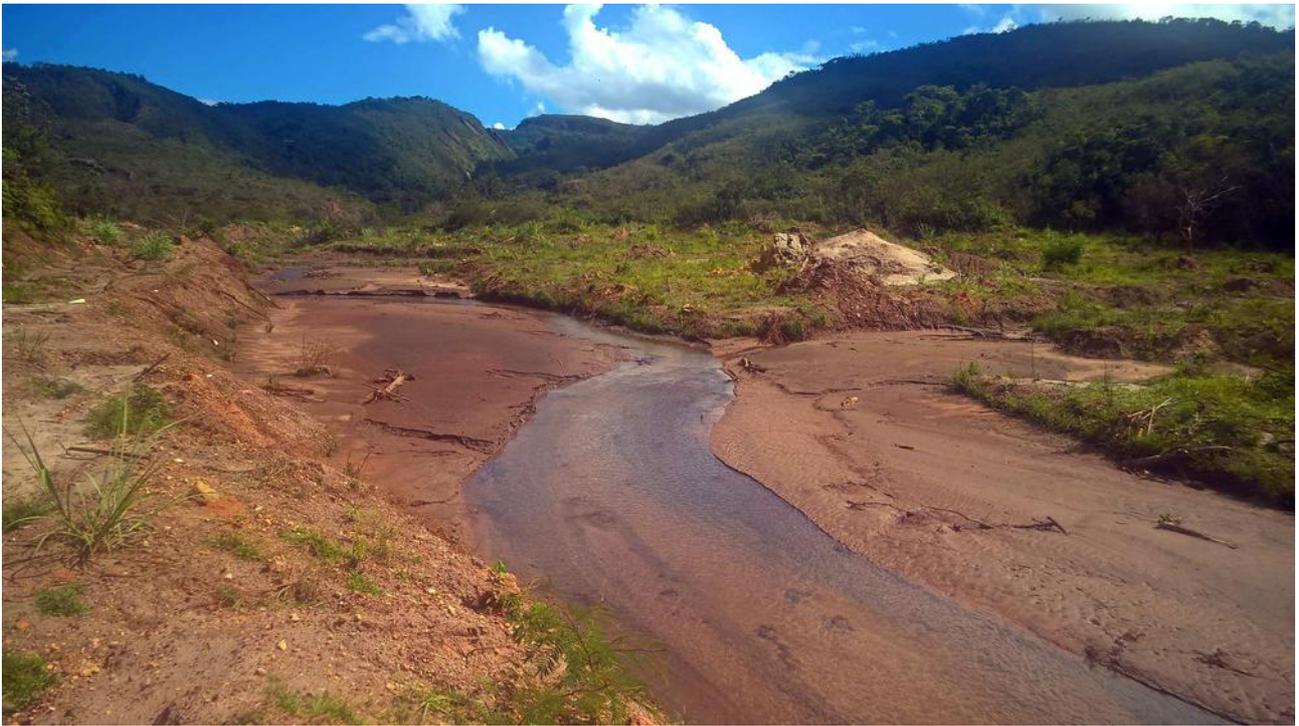
**Foto 15: Rejeitos depositados à nordeste de Bento Rodrigues**

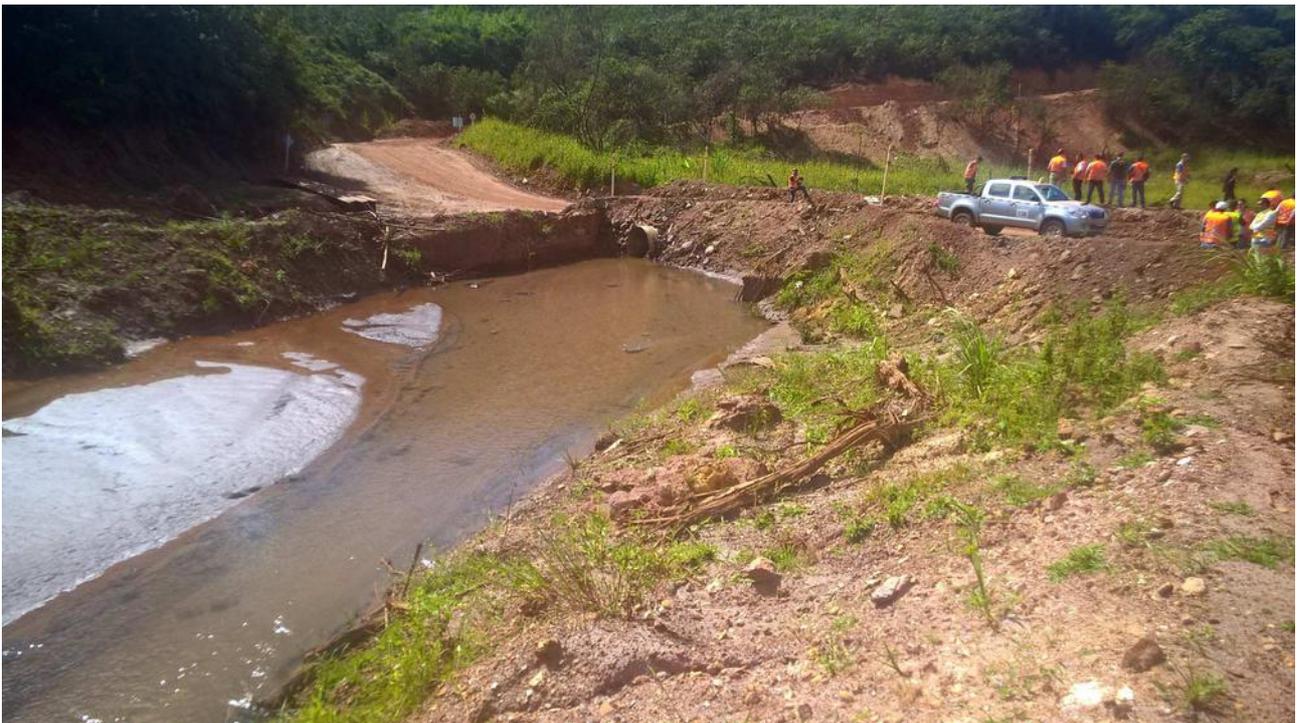
**Foto 16: Rejeitos depositados à nordeste de Bento Rodrigues**

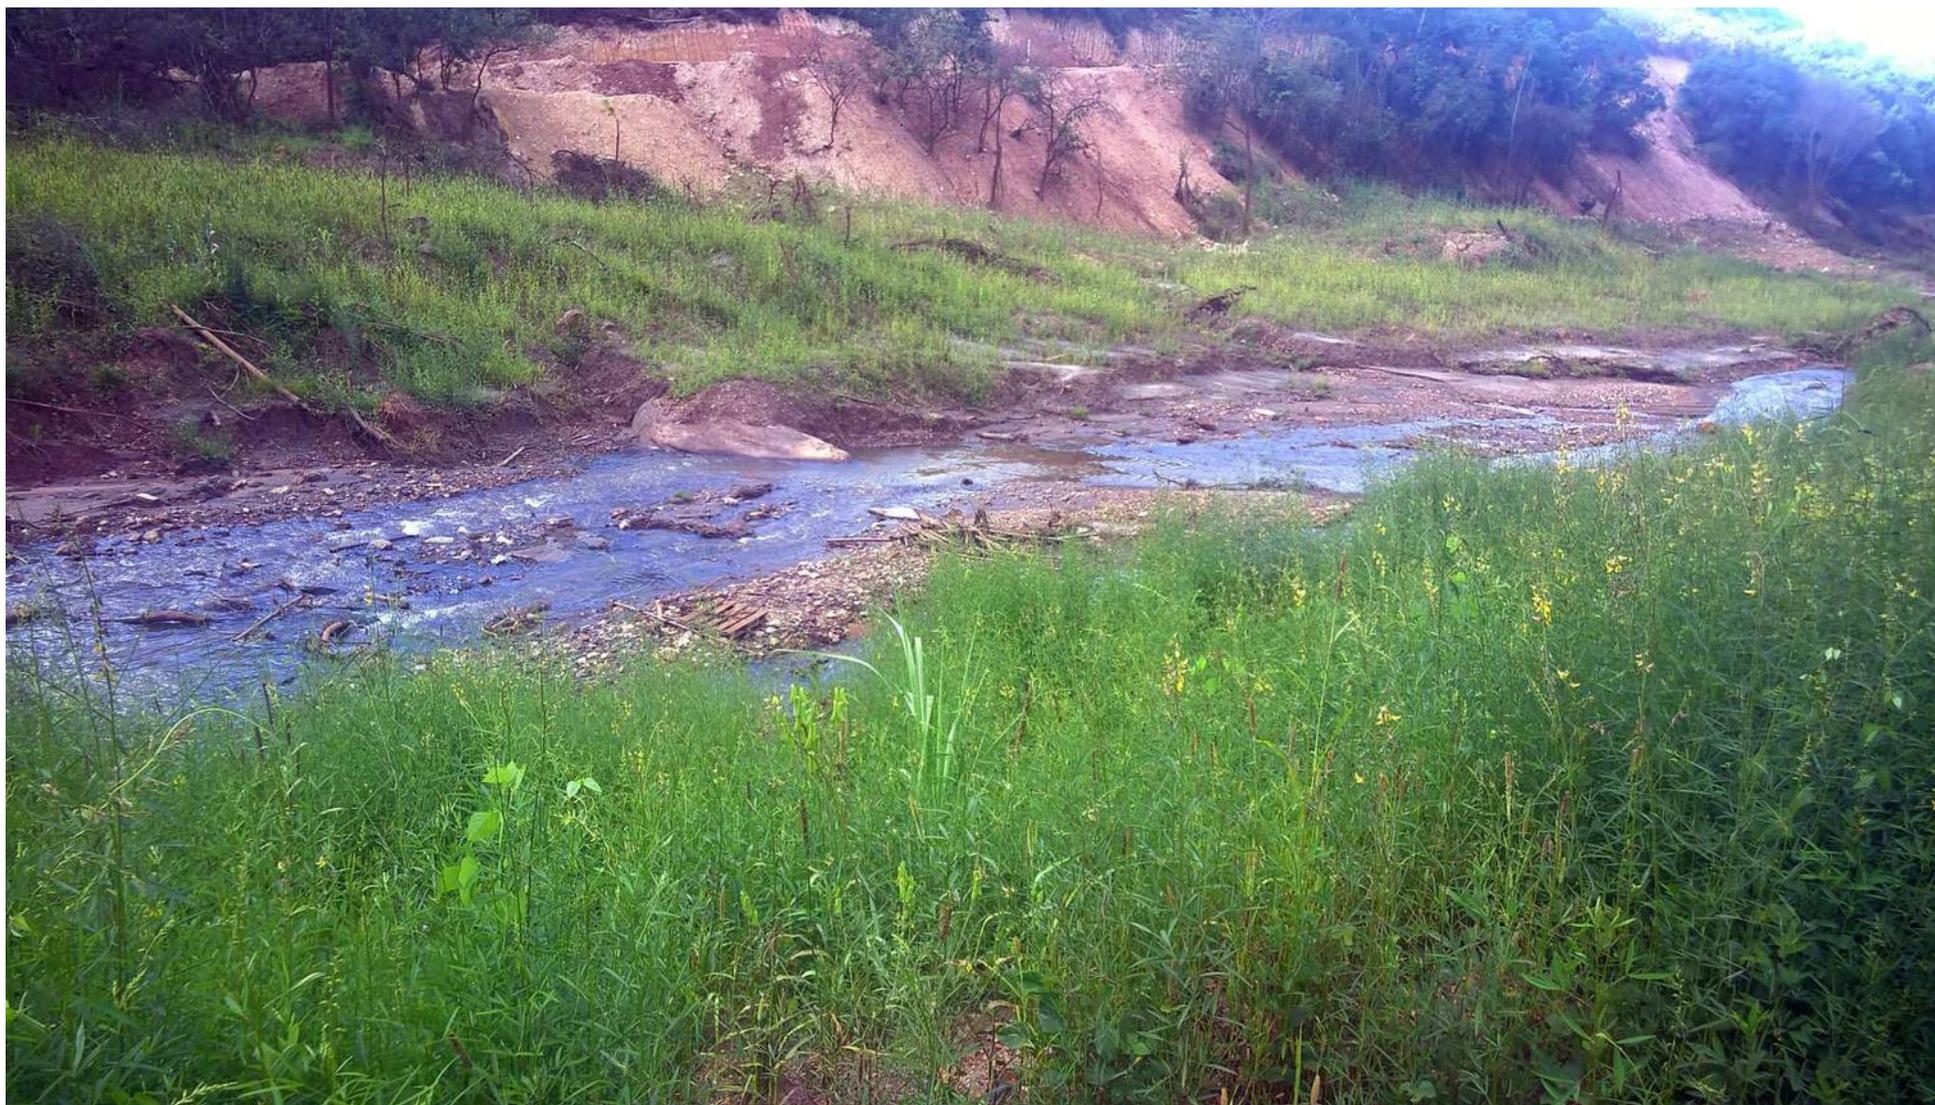
**Foto 17: Área à nordeste de Bento Rodrigues onde foi efetivado plantio emergencial sobre os rejeitos oriundos do rompimento de Fundão**

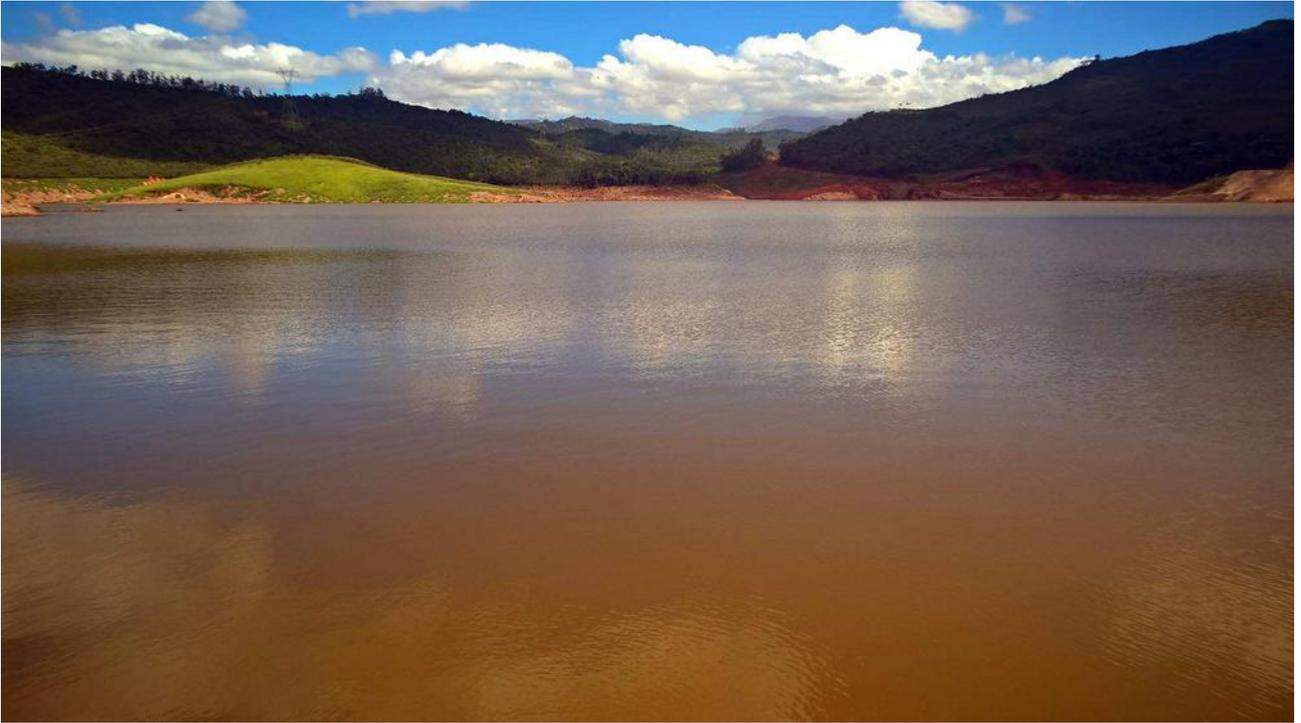
**Foto 22: Lago formado após a construção do dique S3**

46. O estudo detalhado de todo o material que está presente no reservatório, incluindo o coloide e o sedimento, deverá ser considerado para que a SAMARCO S/A defina ações que tornem o rejeito indisponível ao curso d'água a jusante do dique S3 e posteriormente a jusante de Bento Rodrigues. Na literatura existem estudos sobre eter-aminas e outros compostos normalmente utilizados em processamento de minério de ferro, nos quais são avaliadas condições de biodegradabilidade dos mesmos, e é necessário que se avalie a presença destes compostos na água dos rios. Ressalta-se que estudos de biorremediação podem ser úteis para a mitigação dos impactos causados em decorrência da atividade.

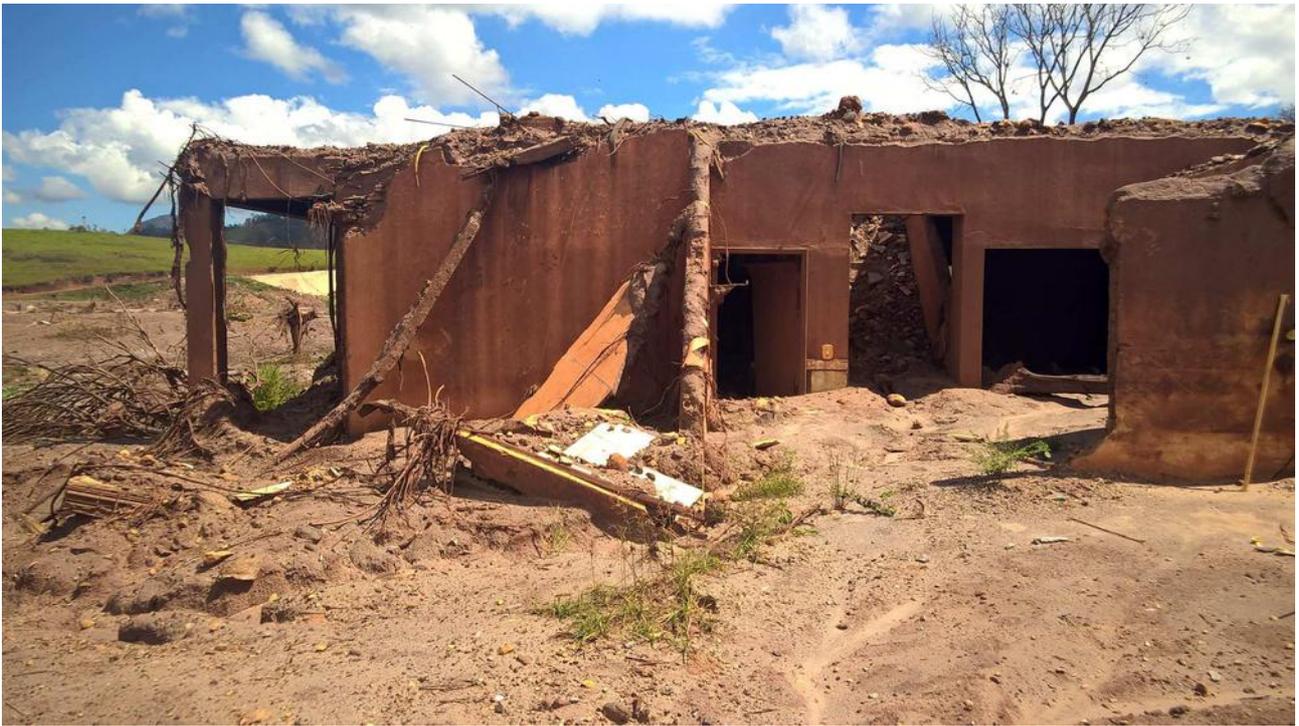
**Foto 25: Casa em Bento Rodrigues atingida pela frente de rejeitos**

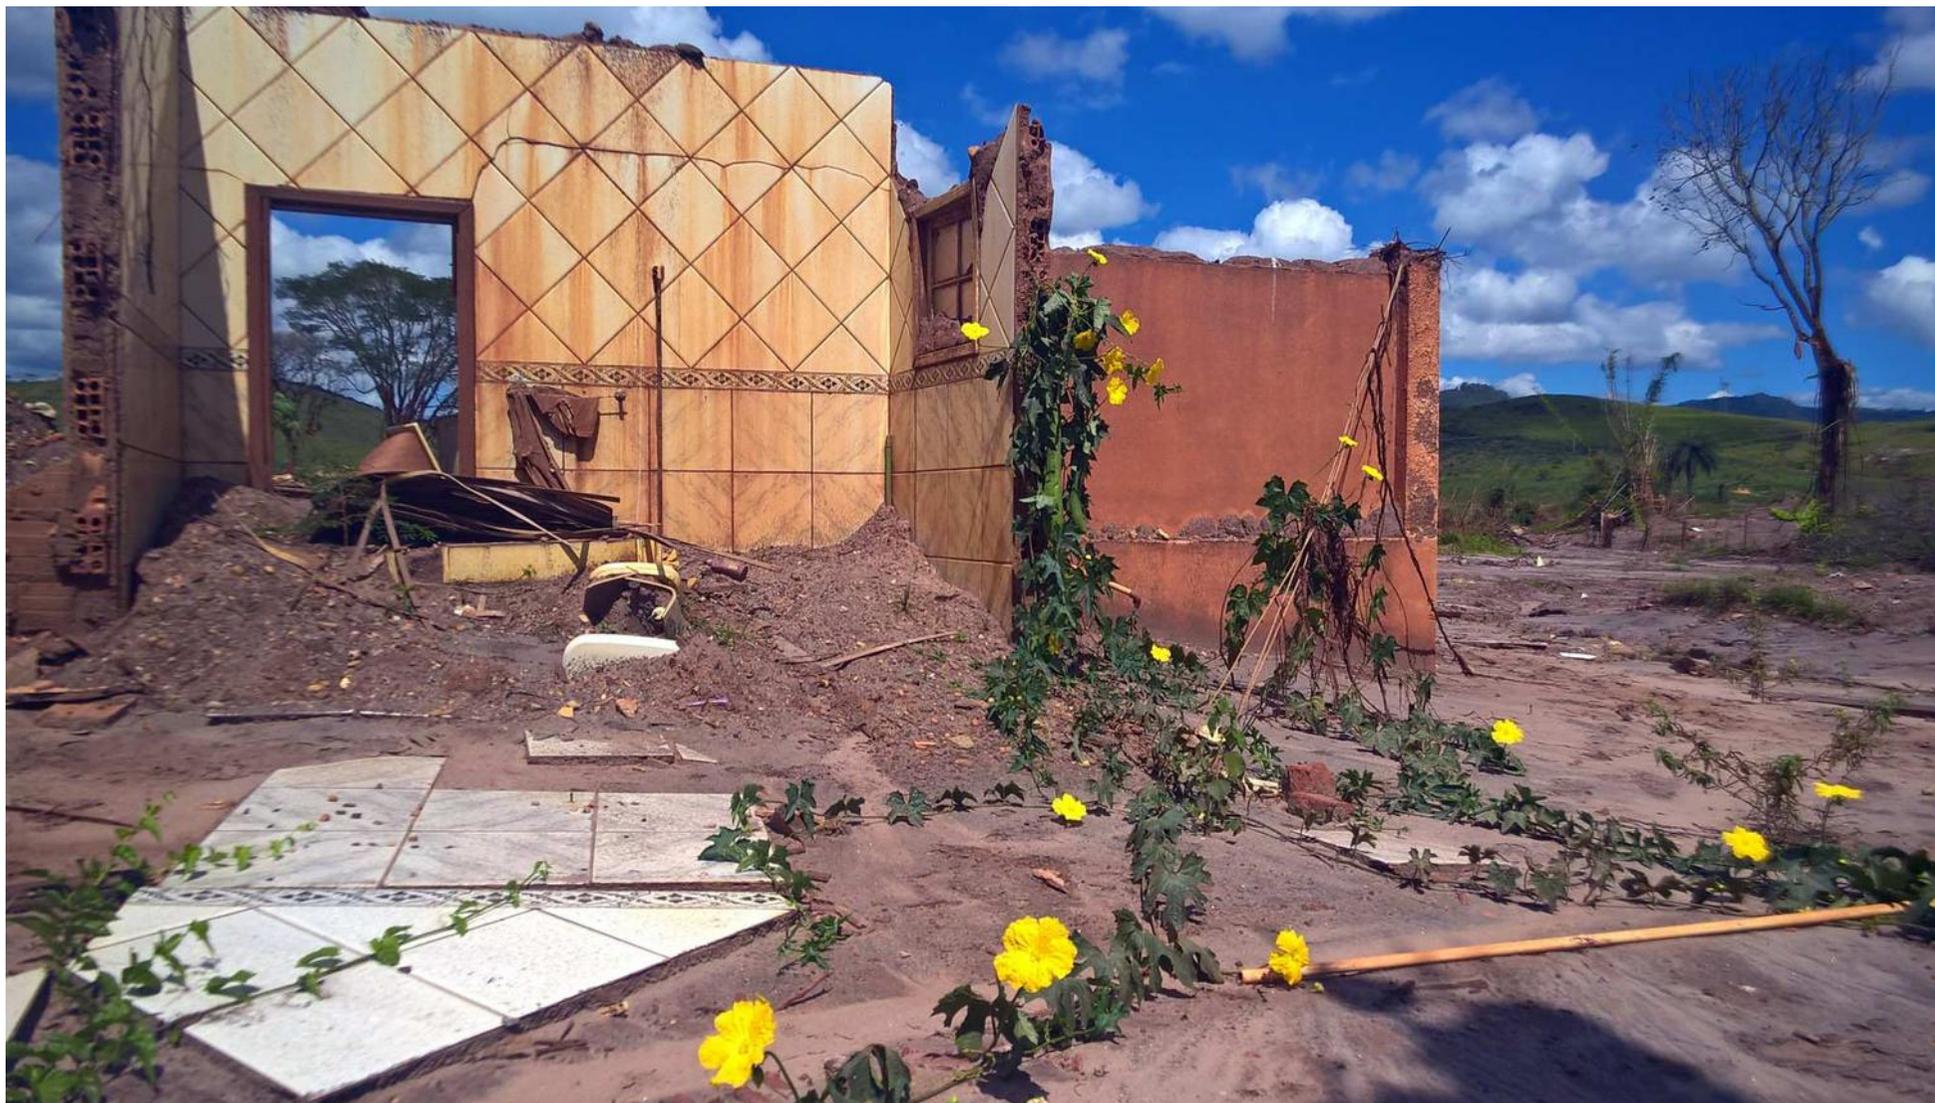
**Foto 27: Casa em Bento Rodrigues atingida pela frente de rejeitos**

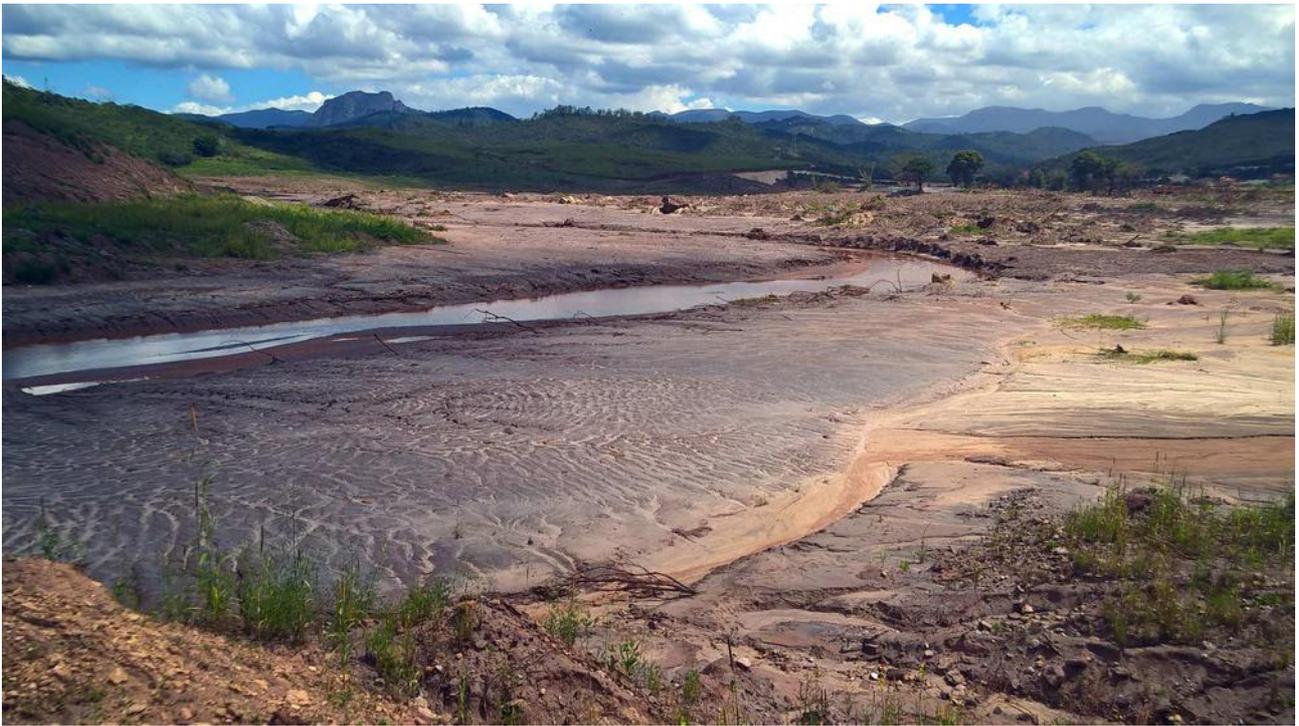
**Foto 31: Área com deposição de rejeitos próxima ao local de implementação do dique S4**

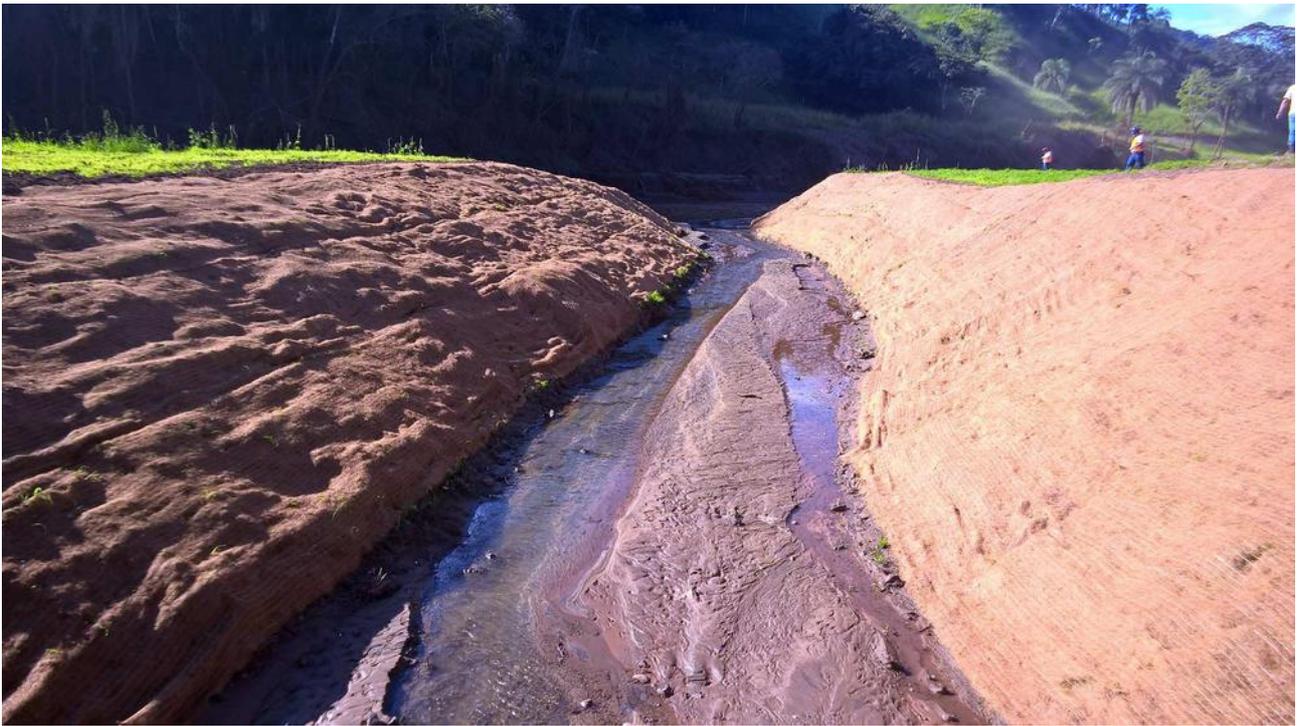
**Foto 33: Tributário próximo ao encontro com o Rio Gualaxo do Norte**

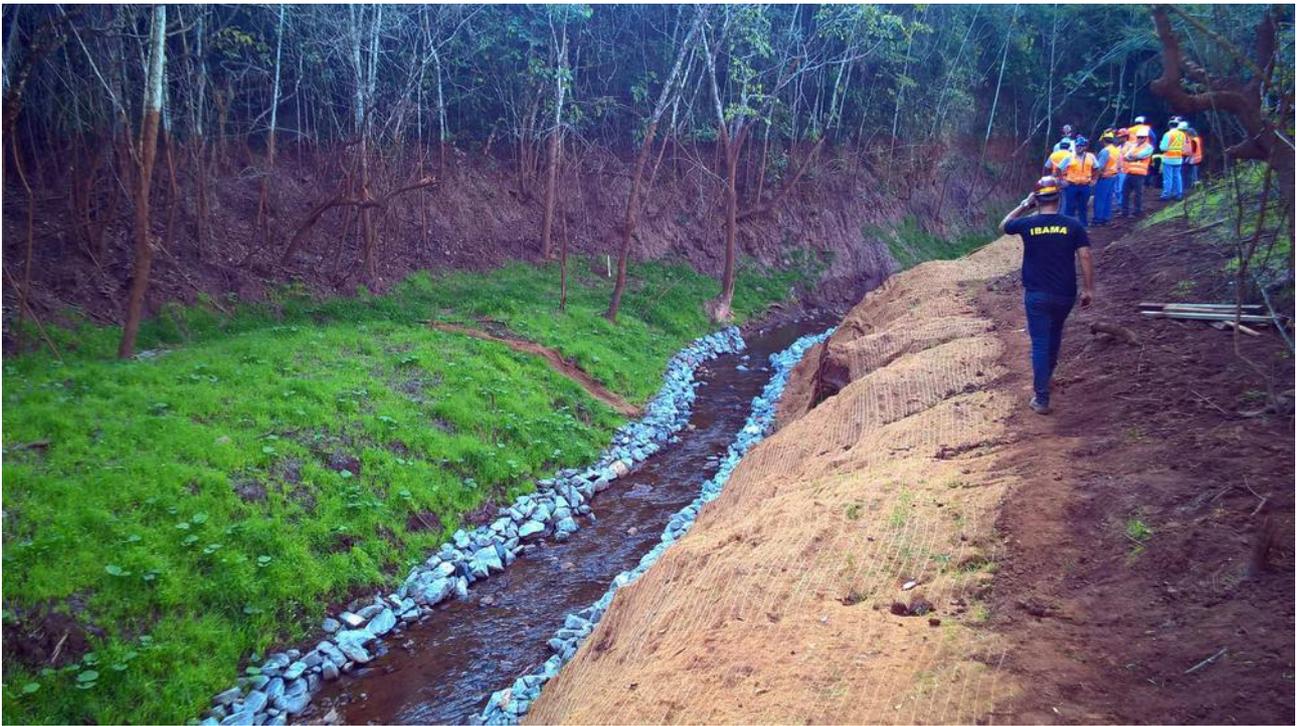
**Foto 35: Mesmo tributário, em local cerca de 250 metros à montante do local das fotos 33 e 34**

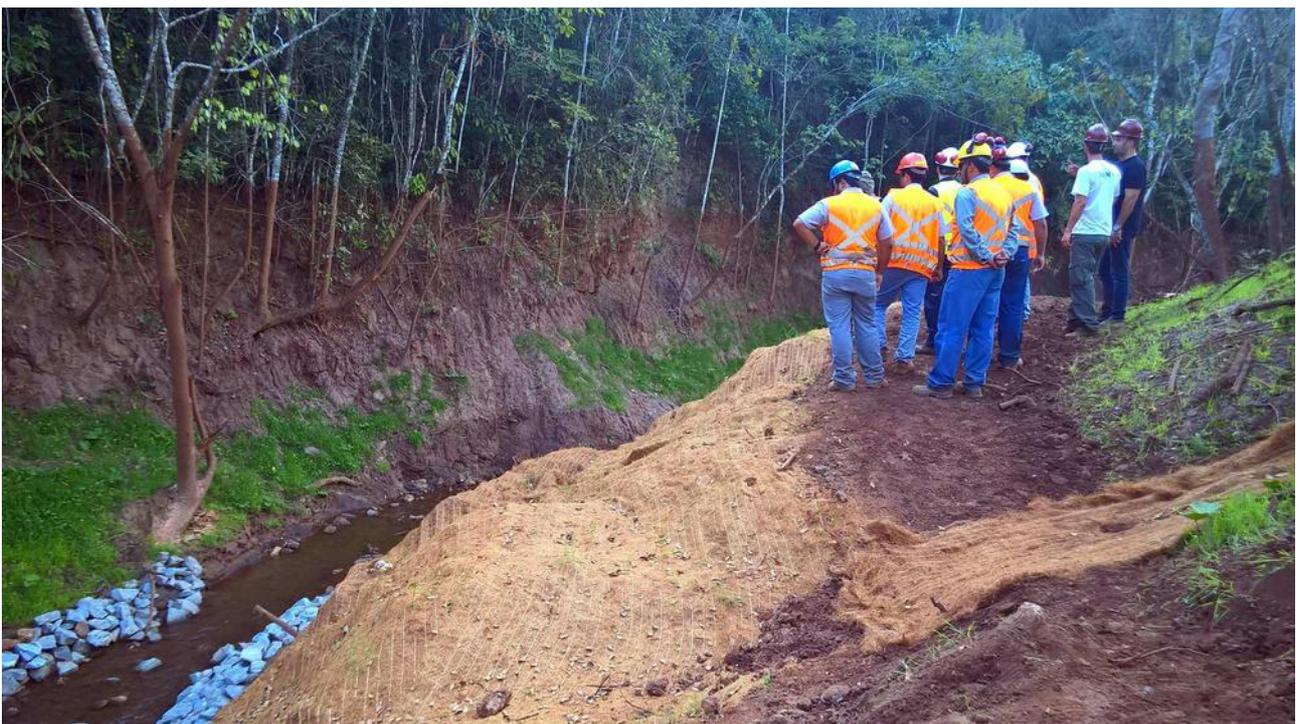
**Foto 36: Notar a altura que alcançaram os rejeitos (marcas nas árvores)**

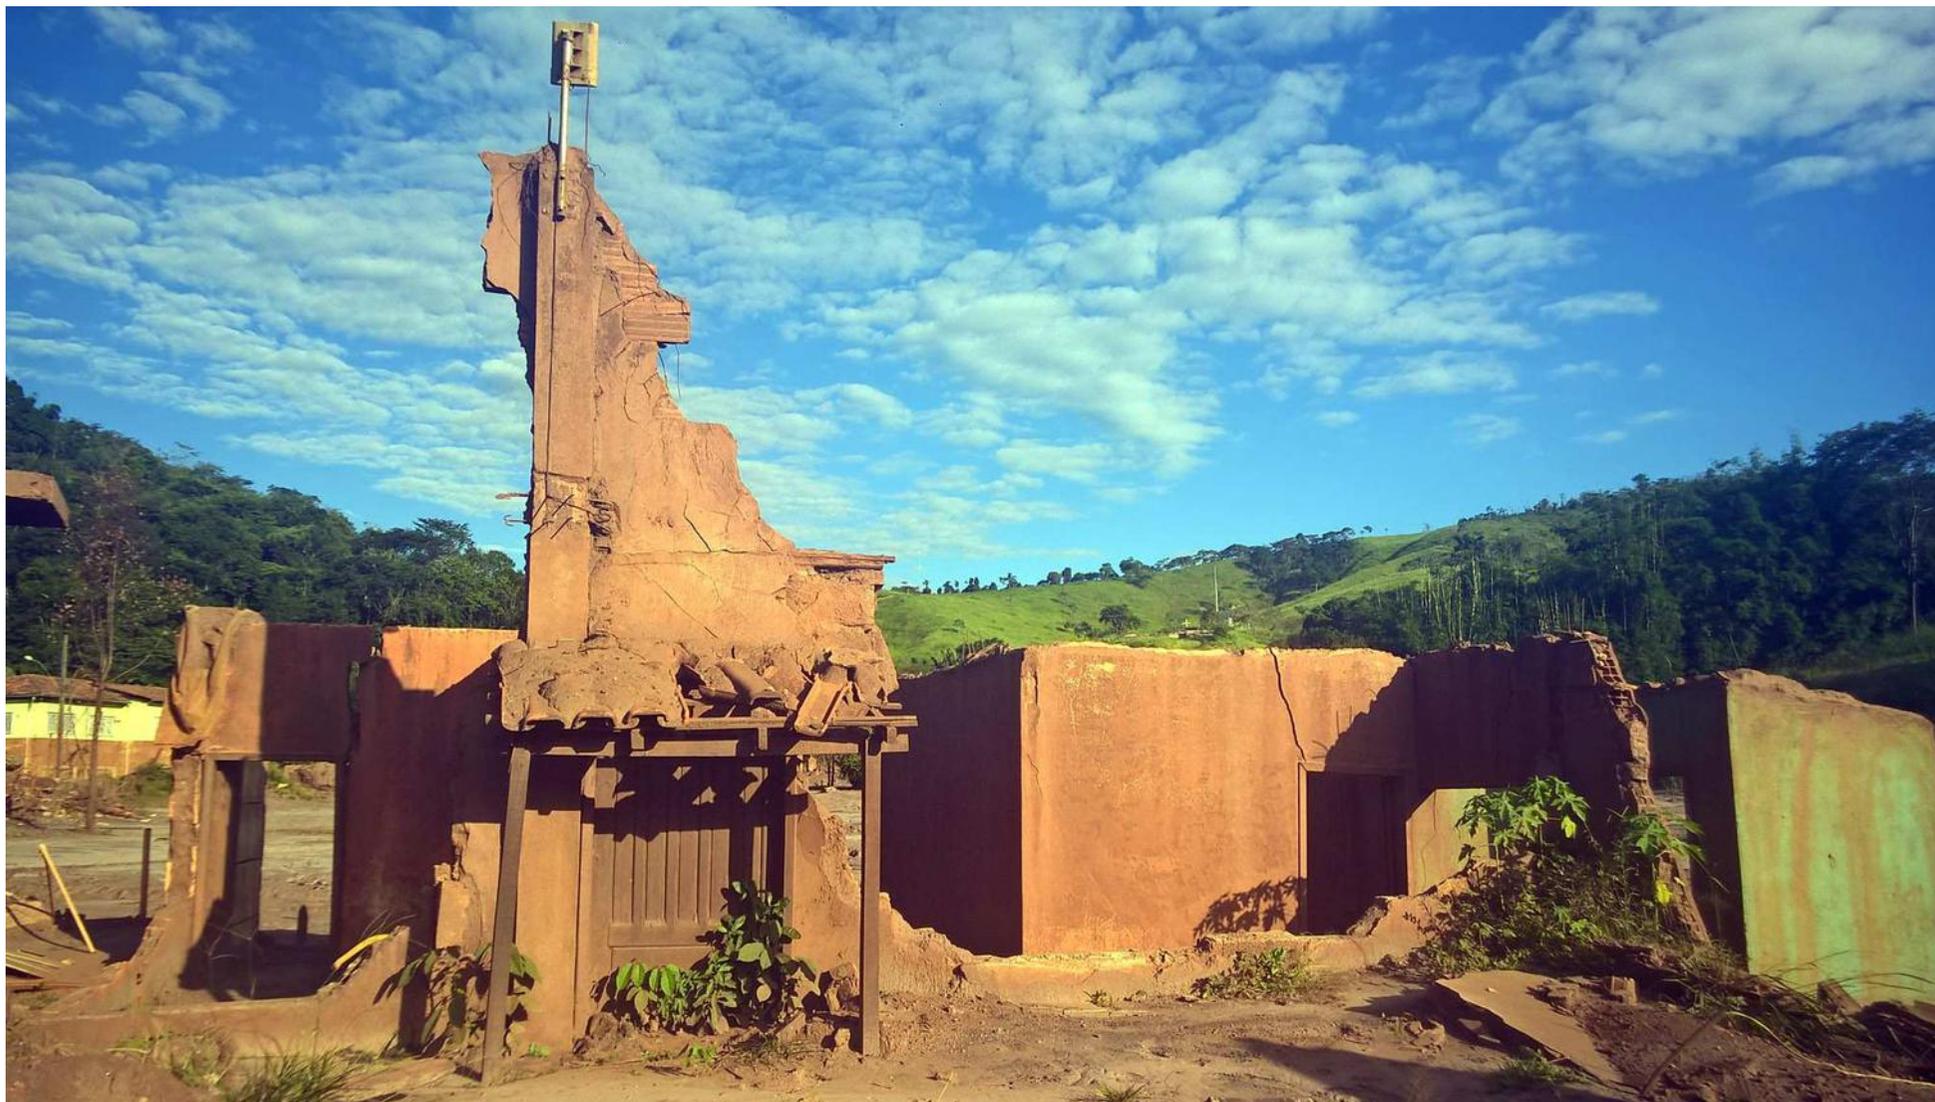
**Foto 37: Casa no povoado de Paracatu de Baixo destruída pelos rejeitos oriundos do rompimento da barragem de Fundão**

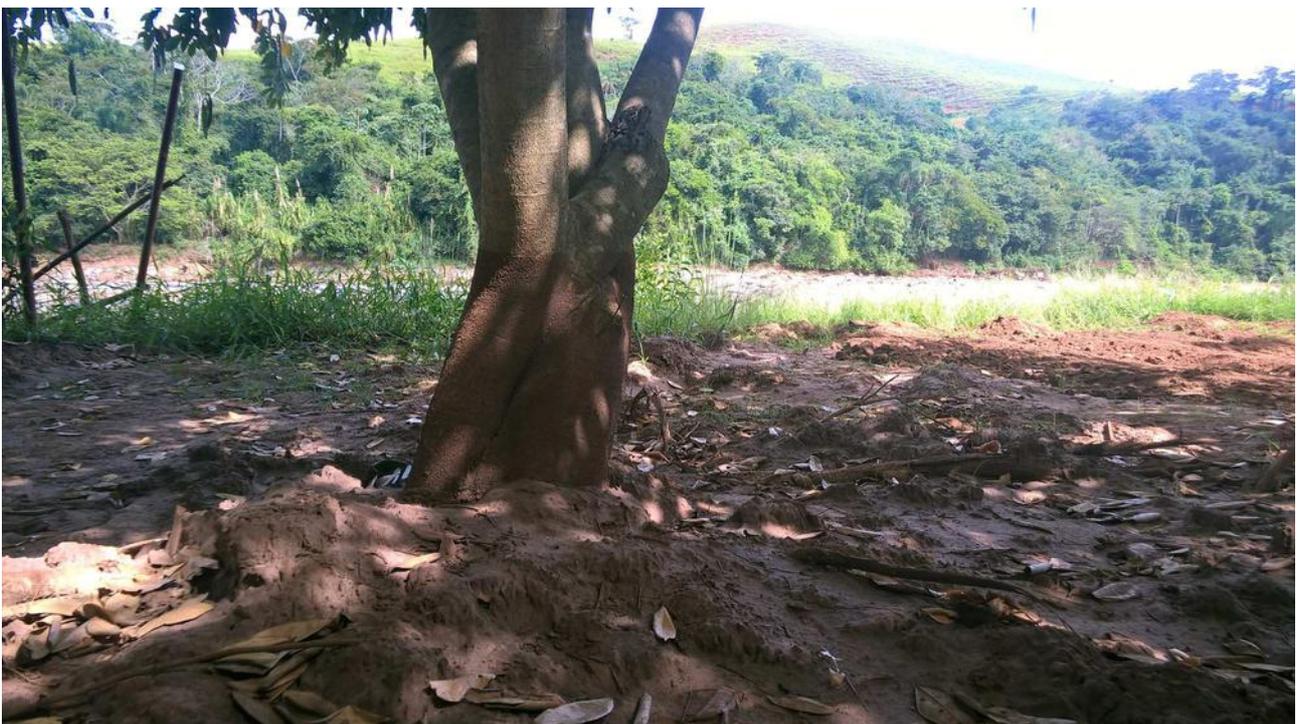
**Foto 41: Margem direita do Rio do Carmo, notar marca da altura do rejeito no tronco**

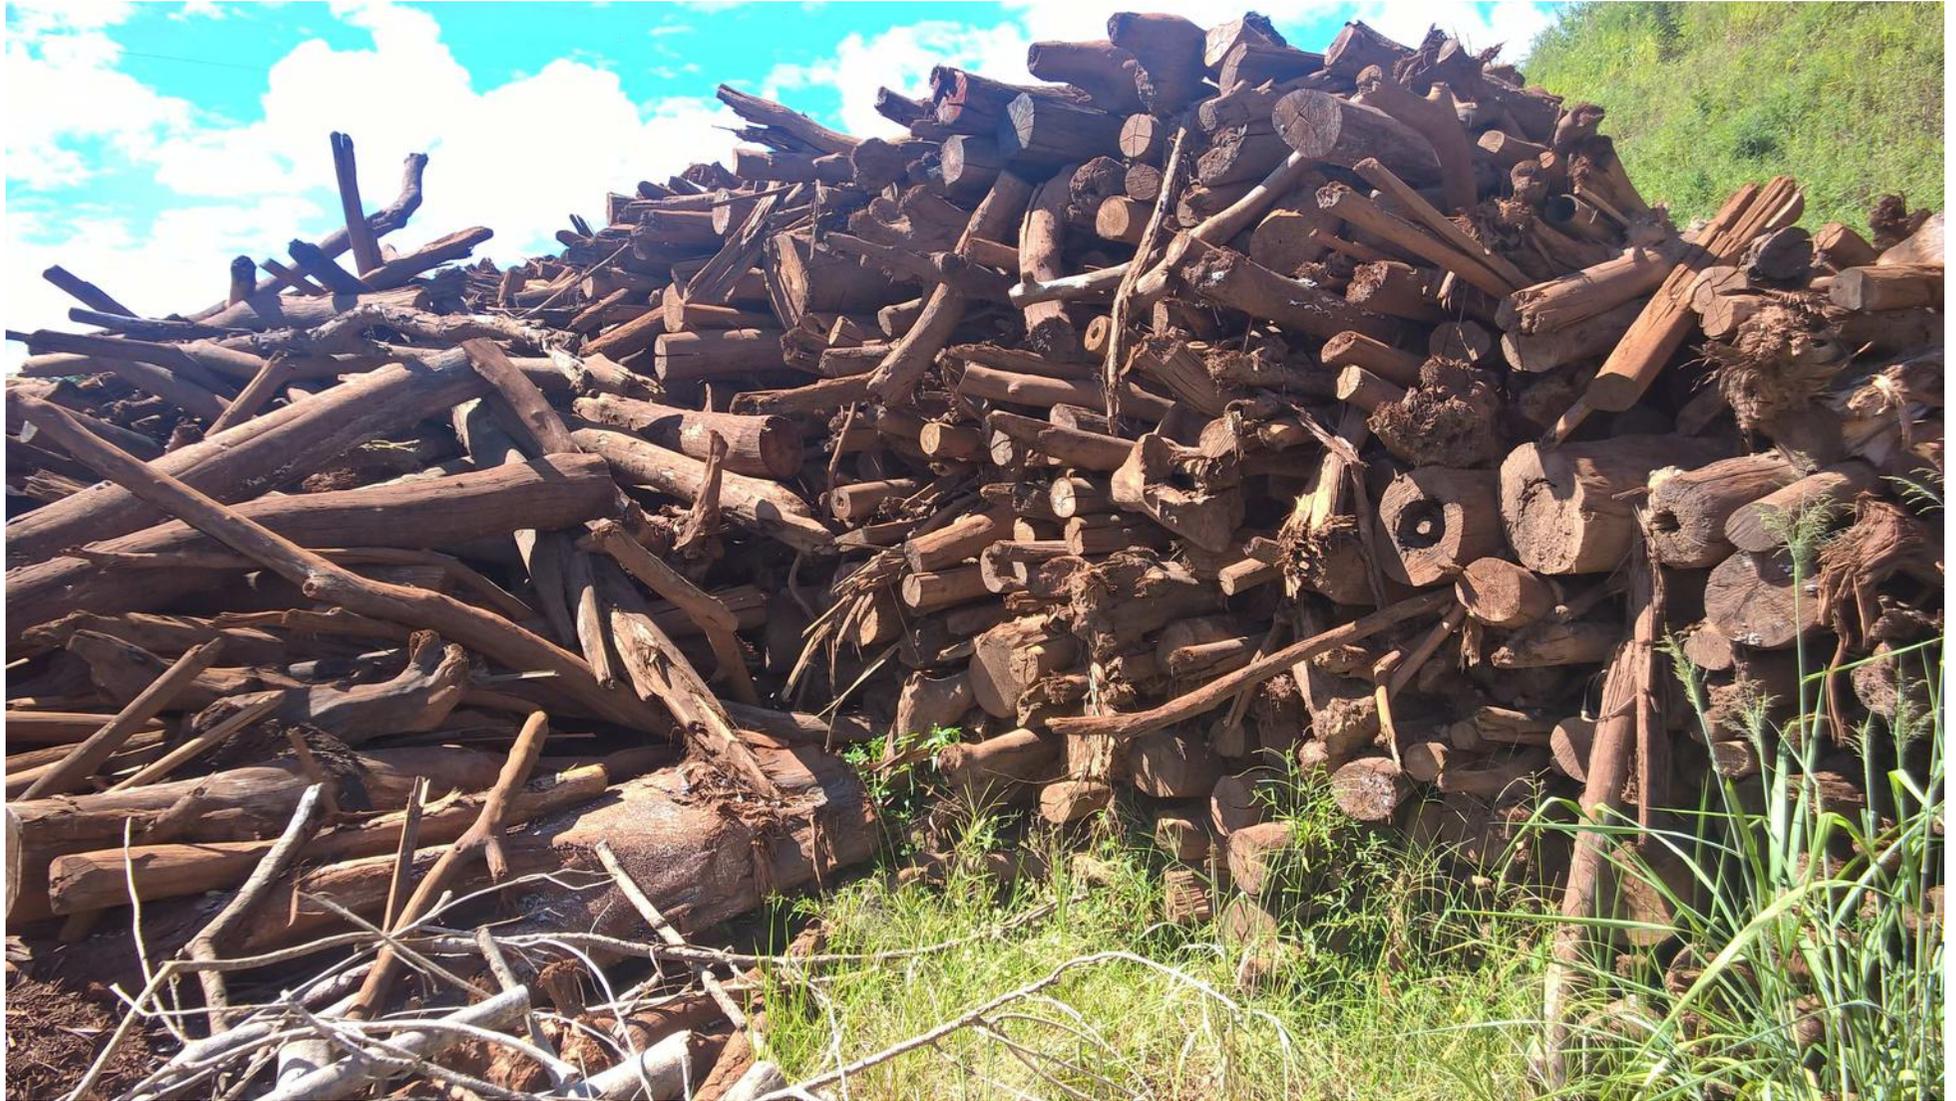
**Foto 42: Local de depósito de troncos retirados do Rio do Carmo**
