Instituto Brasileiro do Meio Ambiente e dos Recursos Naturais Renováveis  
Diretoria de Uso Sustentável da Biodiversidade e Florestas

## **RELATÓRIO DE VISTORIA**

**Período:** 11 a 15 de abril de 2016.

**Assunto:** Ações de recuperação ambiental promovidas pela SAMARCO S/A, referentes ao rompimento da barragem de rejeitos de Fundão.

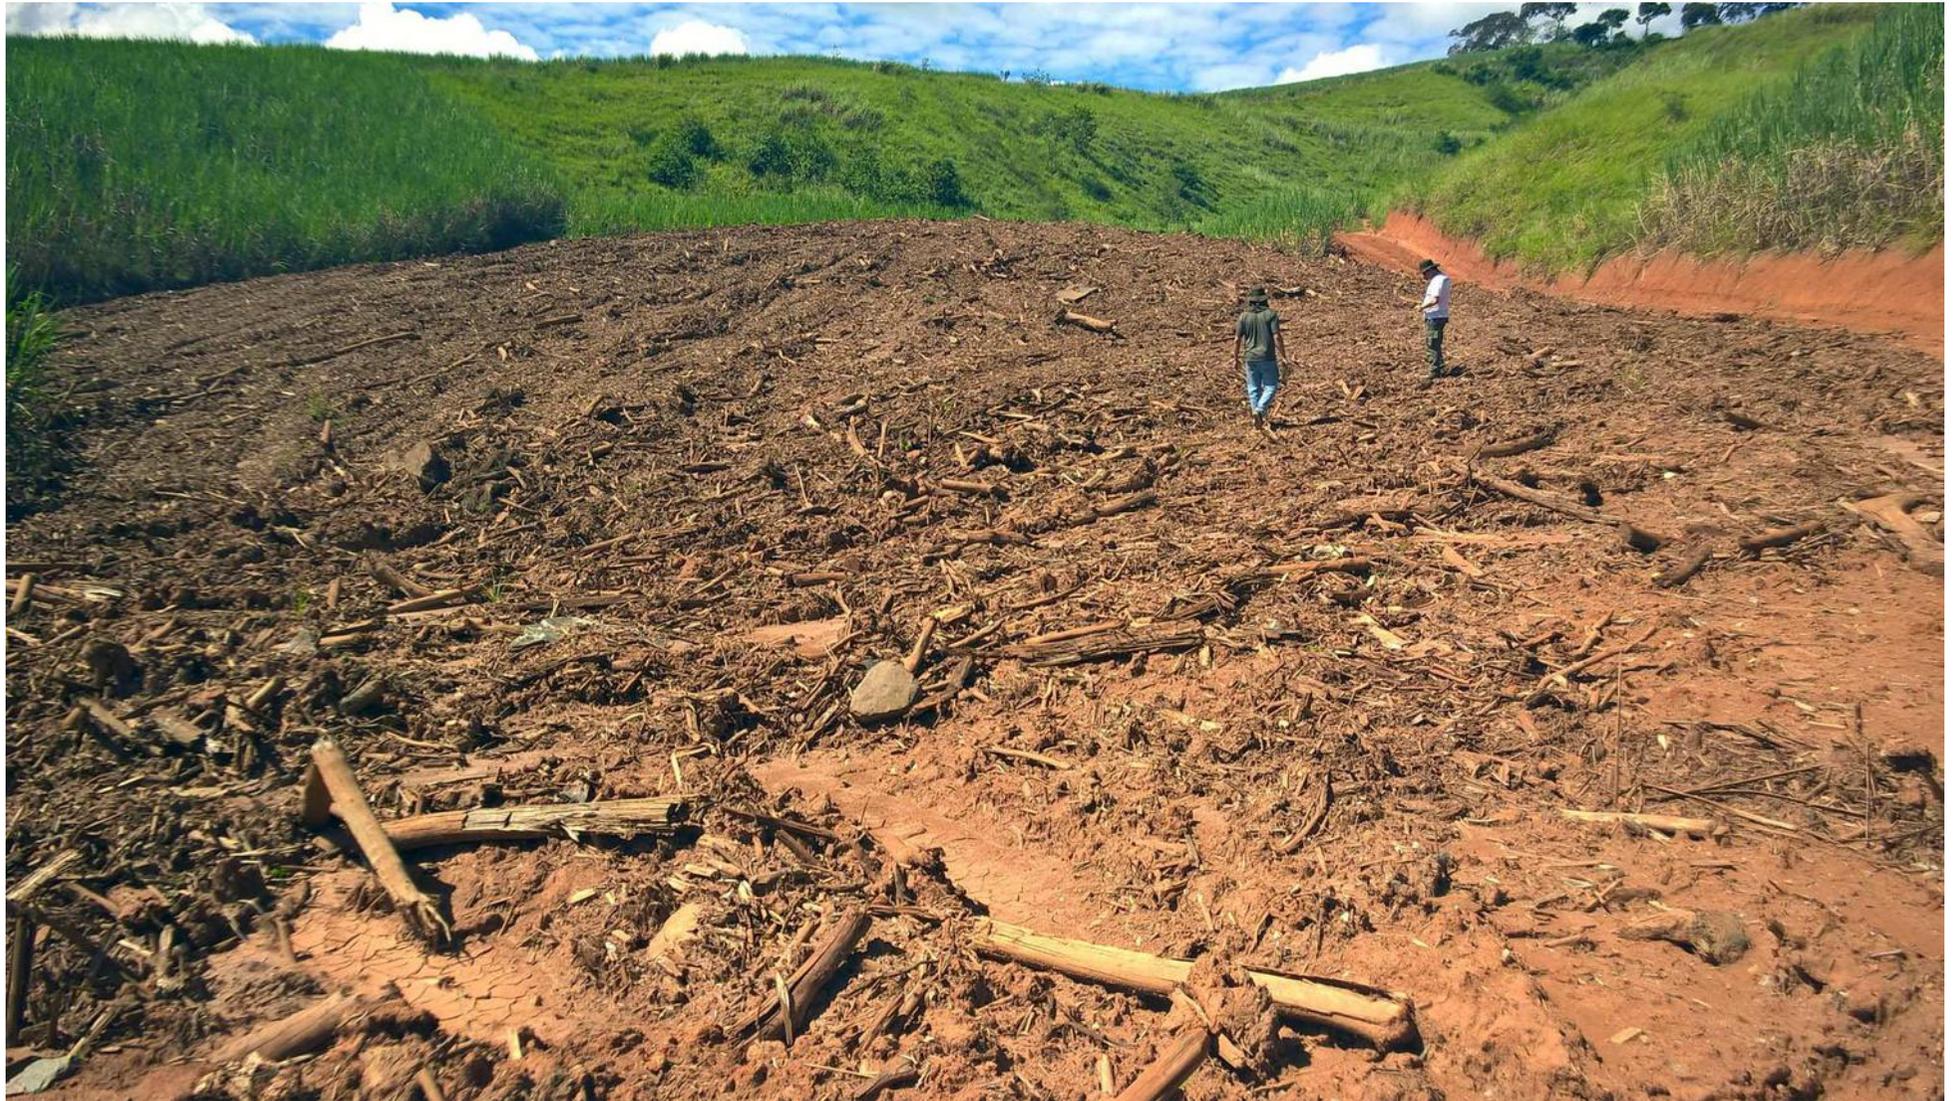
**Foto 43: Local de depósito do material lenhoso misturado com rejeito retirado do Rio do Carmo**

**108.** Apresentar romaneio e projeto de destinação e/ou aproveitamento do material lenhoso empilhado próximo à Santa Cruz do Escalvado. Apresentar estimativa de volume remanescente de material lenhoso que se encontra depositado na calha dos rios afetados, com respectivo plano de remoção, aproveitamento e destinação, preferencialmente e prioritariamente para a recuperação das áreas degradadas. (Prazo 30 dias)
