Relatório Fase Argos Operação Águias

RELATÓRIO GERAL DE VISTORIA

Consolidação dos Relatórios apresentados por Equipe – Operação Águas / Fase II **(Argos)**

Assunto: Acompanhamento das ações de recuperação ambiental emergencial promovidas pela empresa SAMARCO MINERAÇÃO S/A, referentes ao rompimento da barragem de rejeitos de Fundão.

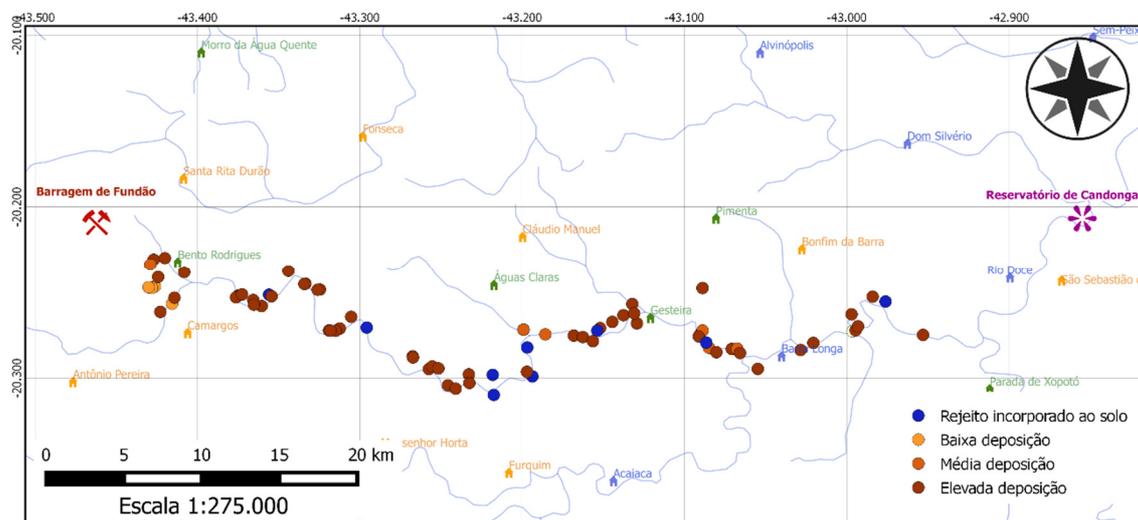
Figura 1 Mapa da espessura do rejeito

Tais pontos de deposição representam áreas onde o curso d'água sofre a obstrução ou desvio por essa camada excedente de rejeito, muitas vezes estratificada, a indicar uma situação de acumulação ou mesmo lixiviação em faixas, perceptível visualmente. O fato de muitas ocorrerem imediatamente próximo à foz dos tributários leva a crer no aporte de sedimentos sendo carreados pela água do contribuinte.

Reitera-se, portanto, a necessidade de que sejam apresentadas e implementadas soluções para o tratamento e gestão dos rejeitos depositados na calha dos rios afetados, inclusive nas áreas onde se propõe a instalação de diques galgáveis, coadunando com a Deliberação 3.2 do CIF e da notificação nº 46718 lavrada pelo IBAMA à Samarco. Essas soluções devem ser pensadas prevendo inclusive a desobstrução da foz de tributários onde se observa esse acúmulo no ponto de confluência com a calha principal, o que, muitas das vezes, tem resultado num represamento do curso d'água.

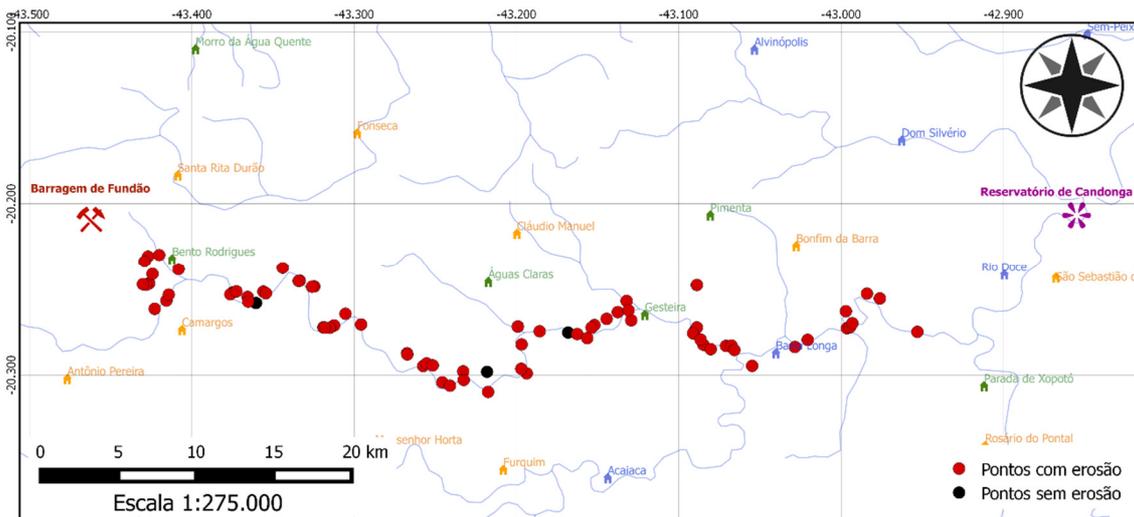
Figura 2 Mapa dos processos erosivos.

O percentual de áreas com algum processo erosivo constatado foi extremamente alto. Este dado é preocupante e demonstra a necessidade imperiosa de se intensificarem as ações de controle de erosão. O período chuvoso que se iniciou agora irá certamente agravar esta situação e, caso mantidas estas condições, resultará em um significativo carreamento de sedimentos e de rejeito para os rios.

Os problemas constatados estão associados a casos recorrentes em que a aplicação da biomanta, a instalação de dispositivos de proteção do solo (p.e., paliçadas) e/ou a semeadura direta (*mix* de sementes) não foram satisfatórias ou mesmo nem foram implementadas. Outro problema comum está no uso dessas técnicas de forma desassociada às de conservação do solo (sem as curvas de nível) e de drenagem superficial, principalmente de águas advindas das estradas limítrofes.

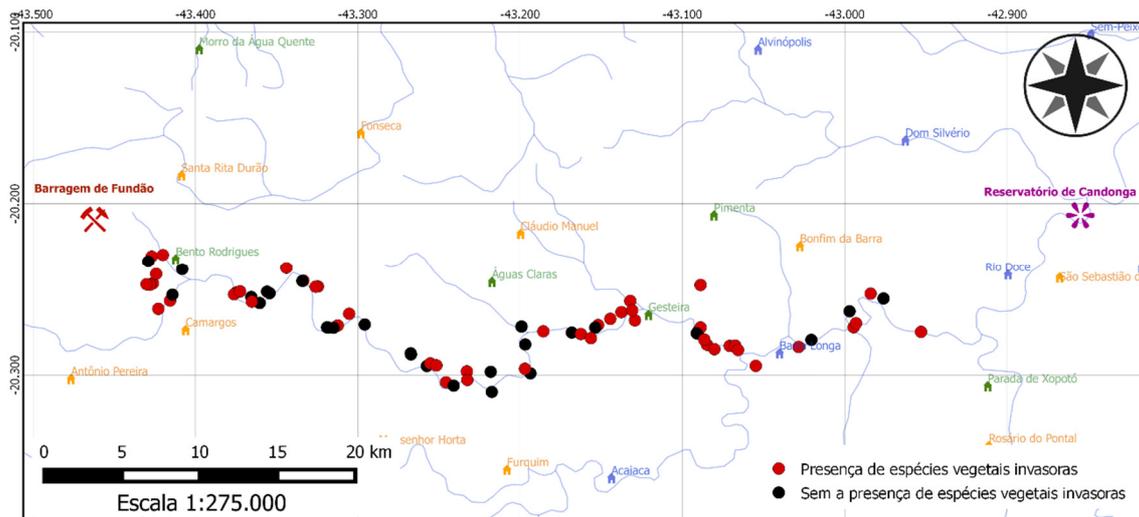
Figura 4 Mapa das espécies vegetais invasoras

Além de se tratar de espécie exótica, o capim-braquiária (capim-papuã, capim-marmelada), por sua notória agressividade, compete diretamente com as espécies nativas nas áreas em recuperação. Esse fato é especialmente problemático nas Áreas de Preservação Permanente (APP).

Portanto, especial cuidado deve ser tomado para que esta espécie não adentre as APPs, visto que isto pode impedir o estabelecimento da vegetação nativa em regeneração.

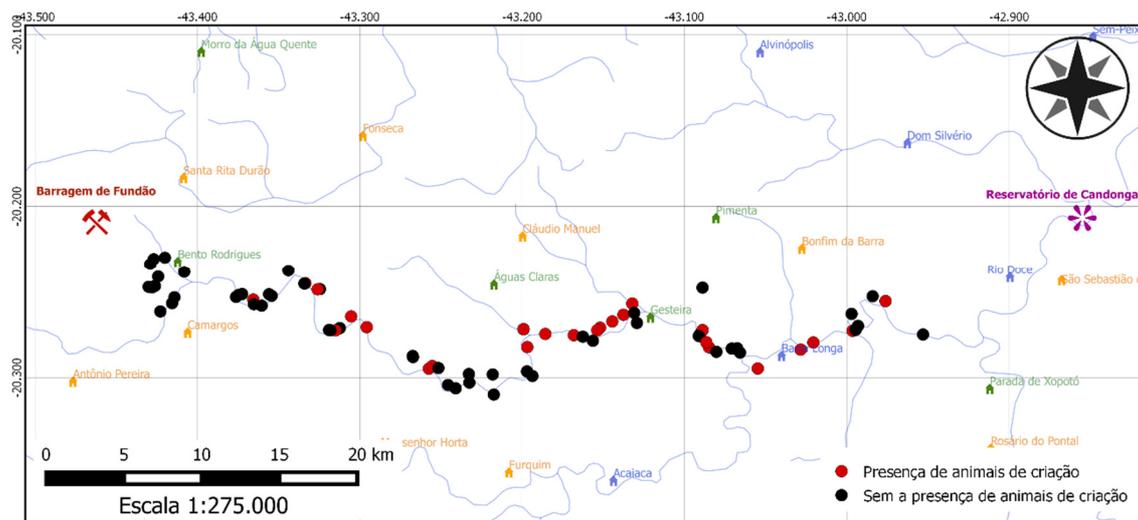
Figura 6 Mapa da presença de animais de criação

O alto número nos índices supracitados é preocupante tendo em vista que muitos animais se alimentam das plantas oriundas do *mix* de sementes utilizado nas áreas afetadas, levando ao desenvolvimento insatisfatório daquelas e ocasionando a exposição do rejeito. Referidos animais também transitam sobre a biomanta disposta nos taludes formados, prejudicando, dessa forma, as obras de contenção do rejeito tais como bioengenharia, retaludamento, contenção e drenagem.

Insta frisar que muitas áreas, por se localizarem perto de tributários ou mesmo na calha dos rios principais (Santarém, Gualaxo do Norte e Carmo), servem de locais para a dessedentação dos animais de criação, além de conterem espécies invasoras (capim-braquiária, capim-gordura) altamente palatáveis, principalmente, pelos bovinos. Soma-se a isso a falta de cercamento ou o cercamento parcial ou, ainda, a sua má execução, acarretando na entrada dos animais nas áreas.

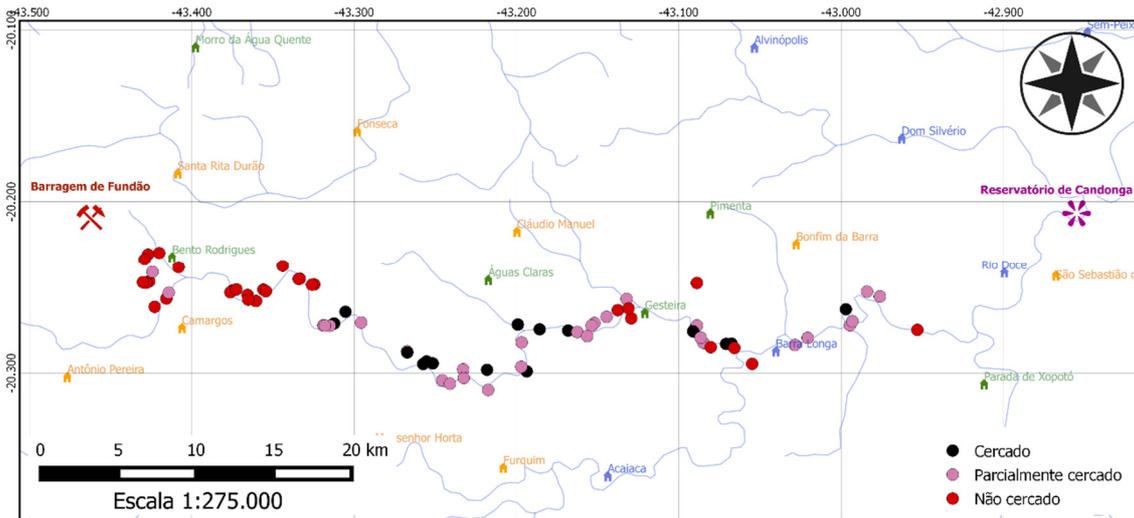
Figura 8 Mapa do cercamento das áreas

Na Fase Argos, observou-se uma menor frequência de áreas efetivamente cercadas em relação à fase anterior. Na fase Hélios foi verificado cercamento em 55,43% das áreas, já na Argos 19,48%. Esta diferença pode ser consequência do refinamento do processo de monitoramento deste quesito, uma vez que 38,96% das áreas foram classificadas como parcialmente cercadas.

O completo cercamento de áreas afetadas, que serão sujeitas a ações de contenção de rejeito, bem como a projetos de restauração florestal, é imprescindível para o sucesso da recuperação ambiental nestes locais.

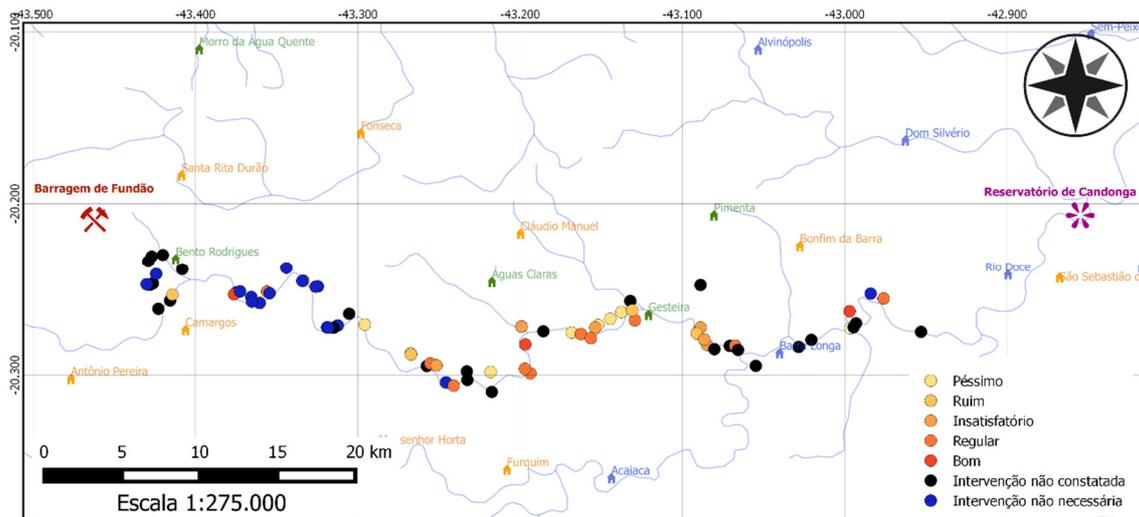
Figura 9 Mapa de reafixação do terreno

Dado que a etapa de campo ocorreu no período de 13 a 21 de setembro deste ano, próximo ao período chuvoso, causa preocupação o percentual de áreas nas quais ainda não foi constatado qualquer tipo de obra de reafeiçoamento, bem como as áreas onde as obras executadas terão que ser refeitas.

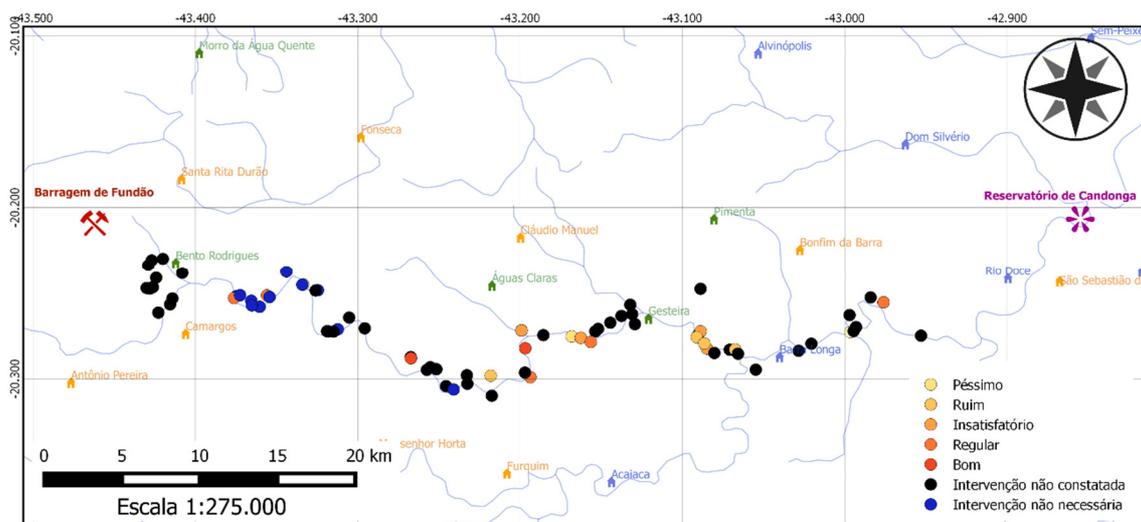
Figura 10 Mapa de técnicas de conservação do solo

A ausência da adoção de técnicas de conservação do solo observada durante a Fase Hélios foi novamente verificada, uma vez que não foi constatada em campo a adoção de qualquer uma das técnicas de conservação do solo em aproximadamente 71% das áreas vistoriadas que foram avaliadas como carentes dessas práticas de conservação edáfica.

As técnicas de conservação do solo devem ser planejadas de forma específica, tanto para a área afetada, como em obras realizadas pela Samarco no entorno desta, como, por exemplo, em estradas rurais lindeiras.

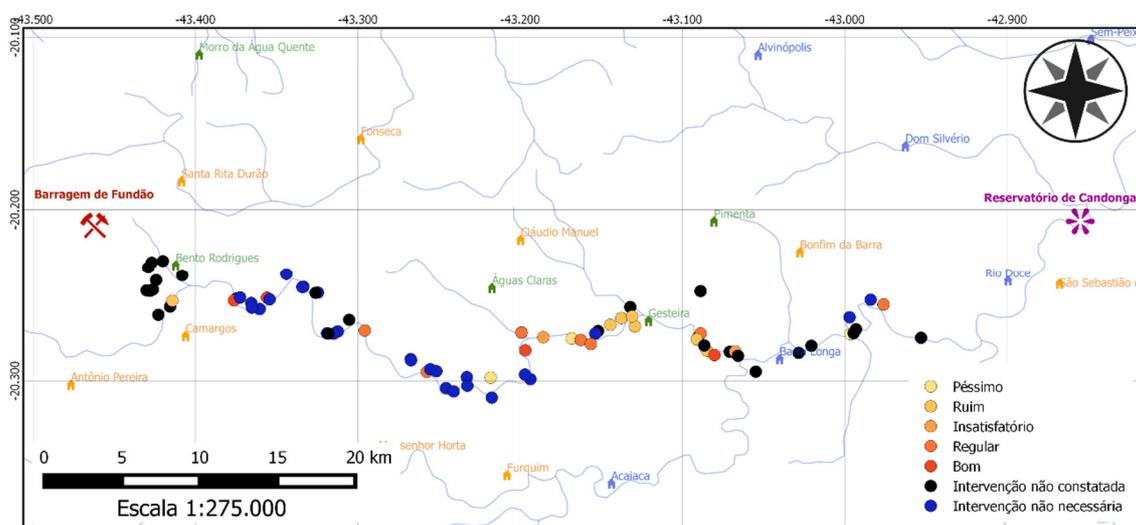
Figura 11 Mapa de reconformação da linha de drenagem

O Mapa XX mostra a localização dos pontos avaliados pelas equipes. Observa-se que grande parte dos pontos onde ainda não foram constatadas intervenções estão no trecho próximo ao evento de rompimento, reforçando as observações da fase Hélios, momento em que constatou-se que a maioria das intervenções necessárias não haviam sido executadas ainda neste trecho mais a montante, próximo a Fundão.

É inaceitável, portanto, que 53% das áreas ainda não tenham recebido reconformação das linhas de drenagem, considerando o período chuvoso que está se iniciando neste mês de outubro. Além disso, é premente que sejam adotadas estruturas dissipadoras de energia hidráulica, bem como devem ser reconformados os tributários que tiveram sua geometria alterada. Essas obras são medidas de precaução para minimizar risco de carreamento de rejeitos para o leito do rio de modo a evitar dano ambiental grave ou irreversível.

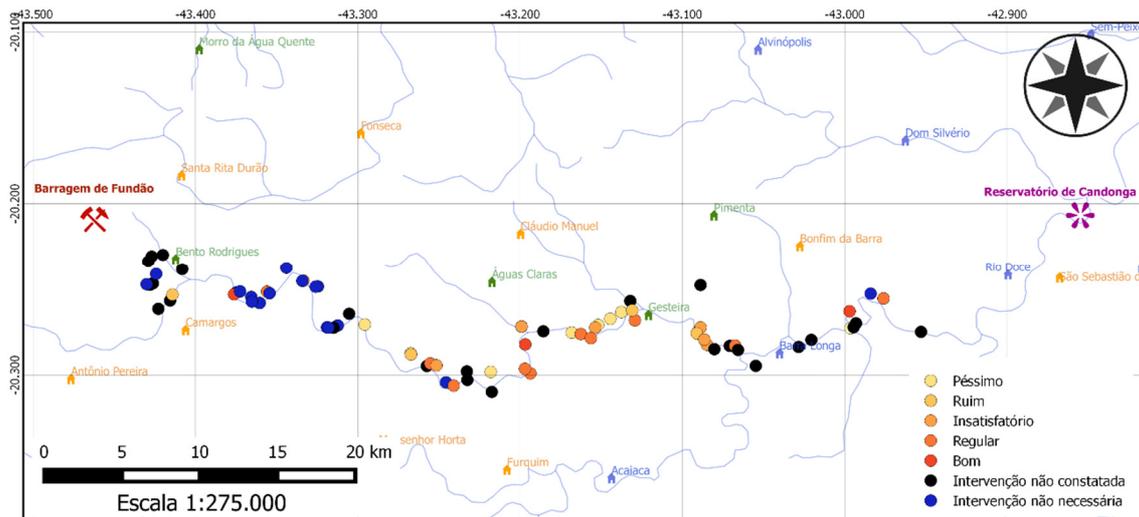
Figura 12 Mapa do retaludamento das margens

Na fase Argos, constatou-se que em 56% dos locais que necessitam desta intervenção ela foi realizada. No entanto, em 54% dos pontos (classificados como insatisfatório, ruim ou péssimo) verificou-se que a obra precisa ser refeita.

O retaludamento foi realizado de duas formas diferentes. Uma parte com ângulos mais suaves, esses recobertos com biomanta e na outra com uma declividade muito acentuada com o talude completamente exposto, sem nenhuma cobertura, podendo ser observado até mesmo os sulcos provocados pelos equipamentos pesados que trabalharam na área, favorecendo a instalação de processos erosivos. (Ponto ITG 61, Equipe Vinhático)”

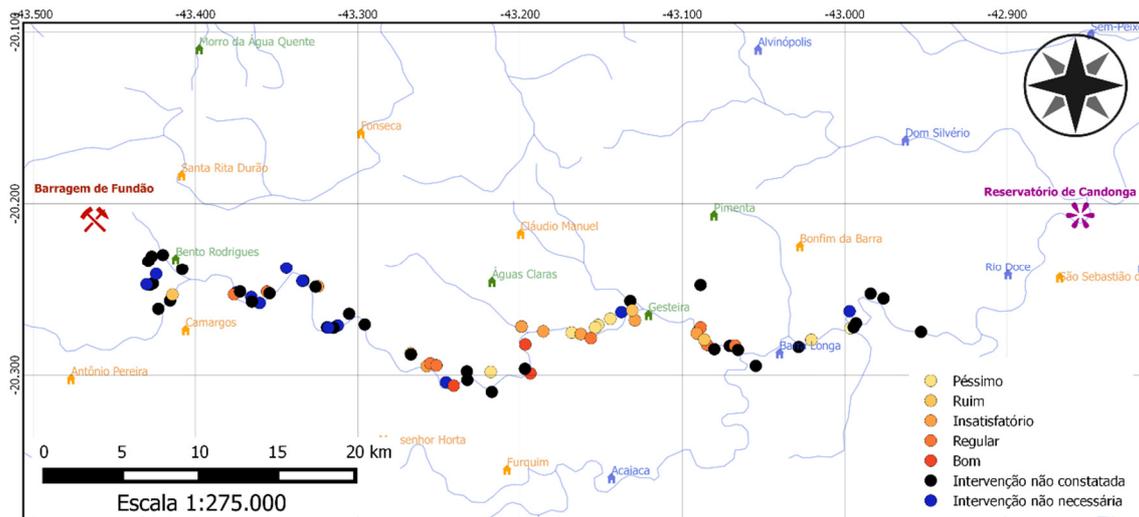
Figura 13 Mapa de obras de contenção

Na fase Hélios, 64,13% dos pontos visitados se encontravam sem obras de contenção. Já na fase Argos, observou-se que 53% dos pontos ainda carecem de obras desse tipo. A maioria dos locais que já apresenta esta técnica implantada foram mal avaliados pelas equipes, sendo que 60% destes locais foram avaliados como insatisfatório, ruim ou péssimo. Este dado indica que a maior parte destas obras terá que ser refeita.

Dentre os problemas encontrados pelas equipes destaca-se a adoção de granulometrias incorretas, através do dimensionamento errado ou da adoção de uma granulometria única, conforme os relatos:

Sugere-se a construção de enrocamentos na base dos taludes de toda a linha de drenagem, pois só foi feito na foz do tributário. (ponto ITG 55, Relatório Equipe Jacarandá)

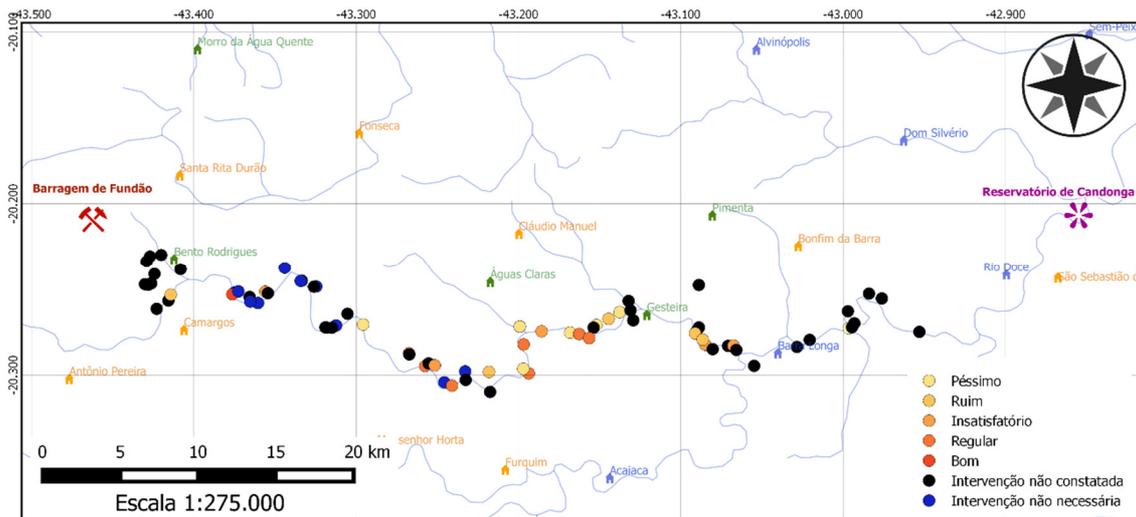
Figura 14 Mapa de obras de drenagem

Na Fase Argos em 62% foi registrada a ausência de intervenções consideradas necessárias. Quando existentes, 4% foram consideradas como boas, 28% como regulares, 20% como ruins, 24% como insatisfatórias e 24% como péssimas.

É importante frisar que toda solução de drenagem deve, impreterivelmente, vir associada a um estudo geográfico da bacia, a considerar não só a declividade e a cobertura do solo ao seu redor, como a adoção de técnicas de conservação do solo.

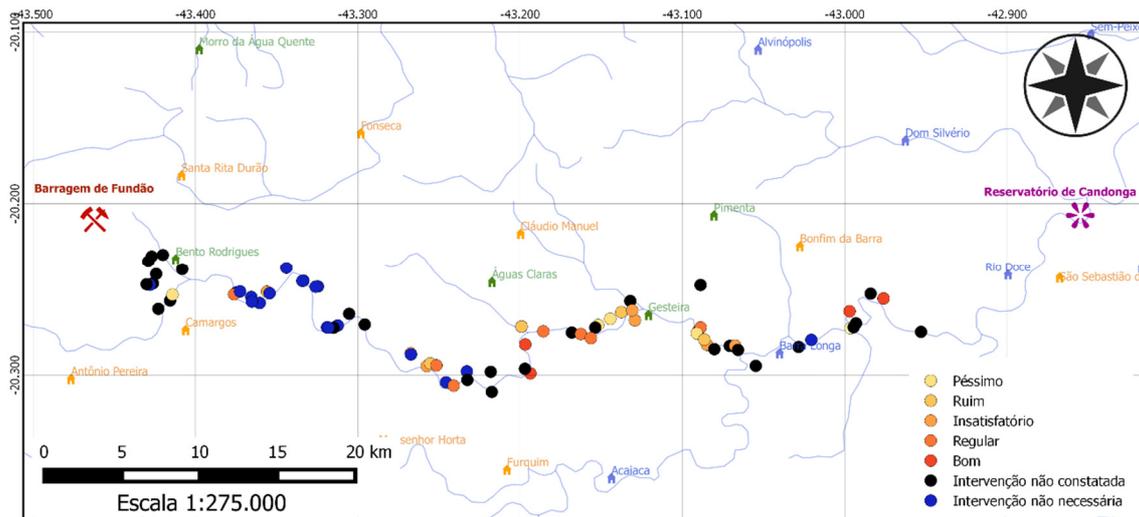
Figura 15 Mapa de bioengenharia

A não aplicação de técnicas de bioengenharia nos trechos vistoriados restringe a fixação das espécies vegetais, tornando difícil a recuperação desse ambiente altamente degradado. Como consequência da baixa diversidade de espécies, a área fica sujeita ao desenvolvimento de espécies herbáceas invasoras em forma de manchas esparsas, não exercendo a função de fixação do talude e levando à ocorrência de movimentos de massa de solo.

Como se pode observar no mapa, assim como relatado na fase Hélios, os pontos onde as intervenções não foram constatadas se concentram mais a montante do trecho atingido, ou seja, próximo ao evento de rompimento e, em muitos casos, dentro da própria área da mineradora.

Como se pôde observar, essas obras nos trechos onde ainda não houve intervenção são essenciais e consideradas medidas de precaução para minimizar o risco de carreamento de rejeitos para o leito do rio de modo a evitar dano ambiental grave ou irreversível.

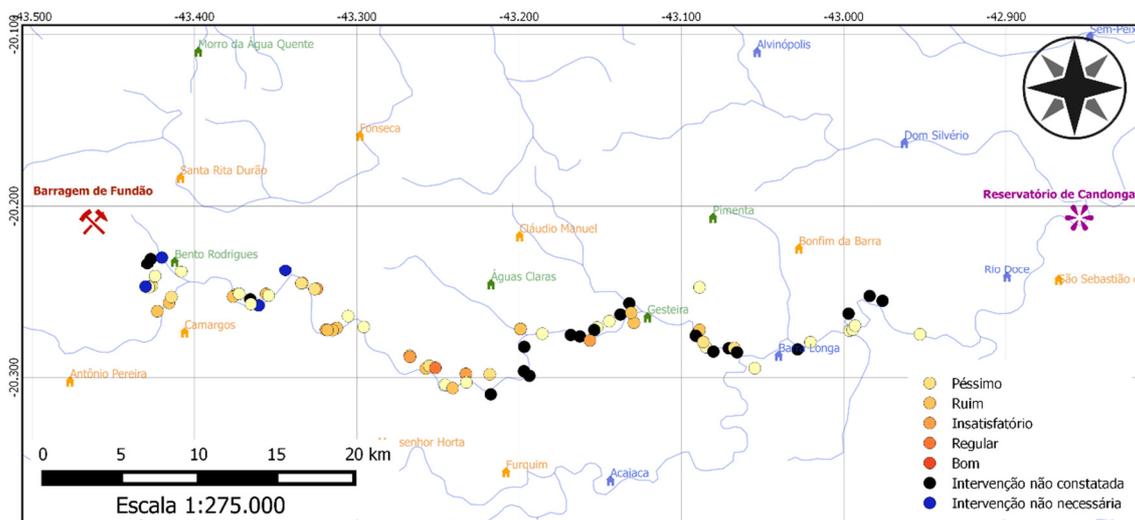
Figura 16 Mapa da sementeira

que houve uma queda bastante expressiva na qualidade dos resultados obtidos da referida sementeira.

- Presença de gado bovino e de equinos que, em diversas situações, adentraram as áreas semeadas e efetuaram pastejo das plantas oriundas do mix. Aliado ao rejeito, que ocasionou a perda direta de pastagens, o período mais seco na região corroborou para a redução da disponibilidade de alimentos aos animais de criação; como conseqüência, nas áreas não cercadas ou parcialmente cercadas, a presença desses animais também representou um fator prejudicial à vegetação oriunda da sementeira direta, seja pelo pastejo como pelo pisoteio.

bom desenvolvimento das espécies de ciclo curto, no entanto três meses depois estas espécies já cumpriram seu ciclo de vida e não estão mais presentes no sistema. As espécies de ciclo médio/longo deveriam substituí-las através do processo natural de sucessão ecológica, no entanto isto não foi observado pelas equipes em campo.
