# Relatório Geral de Vistoria

## Operação Áugias - Fase Juno I

### Consolidação dos Relatórios Apresentados pelas Equipes COREC/CGBIO/DBFLO

**Assunto:** Relatório Geral de Vistoria, Operação Áugias - Fase Juno I, para acompanhamento das ações de recuperação ambiental (Programa de Recuperação da Área Ambiental 1, Cláusula 159 do TTAC, de cunho reparatório) promovidas pela Fundação Renova, referentes ao rompimento da barragem de rejeitos de Fundão.

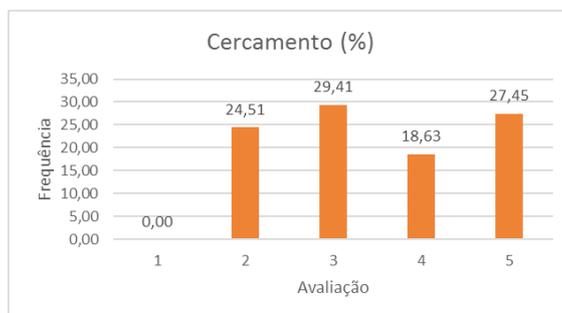
Para o parâmetro **cercamento** (Gráfico 1), verificou-se que todas as unidades vistoriadas se encontravam de alguma forma cercadas, sendo que para 46,08% delas, as equipes constataram cercamento íntegro. Destaca-se que 29,41% das unidades encontram-se com pontos de ruptura no cercamento, necessitando reparos, e 24,51% parcialmente cercadas. Contudo, foi notada a concepção técnica inadequada do modelo de cercamento, evidenciada pelo número inadequado de estruturas de estabilização do cercamento (distanciadores de haste fixa e esticadores), podendo resultar no acesso do gado às áreas, haja vista indícios de pastoreio e pisoteamento de mudas (Ex. E028, E014, E016, E030, E032, E020, E019, E018, E017, E015 e outros) (Figuras 37-a e 37-b do Relatório 4941010).

**Gráfico 1.** Distribuição de frequência do parâmetro 1.1 - a: *Cercamento*. Notas: 1 - não cercada; 2 - parcialmente cercada; 3 - cercada, com pontos de rupturas e/ou necessidade de manutenção reparo; 4 - cercada com “porteira”; 5 - cercada e adequada ou cercamento não necessário.

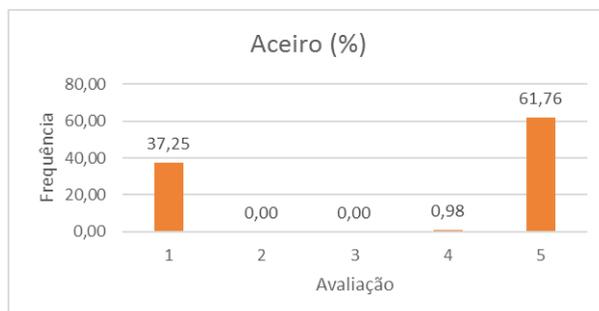
Com relação à constatação e qualificação de **aceiro** ao longo do perímetro das unidades, a maioria (61,76%) dos pontos vistoriados possuem aceiro adequado ou não necessitam de aceiro por diversas razões, dentre elas limites com estradas e fragmentos florestais (ex.: D018A, E023B1 e outros). O restante (38,24%), necessita de realização ou manutenção adequada do aceiro (ex.: E023A, D019A, E024B, E024C, E024A, D020A, D020B, D021A e outros) (Gráfico 3).

**Gráfico 2.** Distribuição de frequência do subatributo 1.1 - b: *Aceiro*. Notas: 1- não constatado, porém necessário; 2- sem manutenção; 3- pouca manutenção/dimensões inadequadas; 4- boa manutenção; 5- aceiro ideal (boa manutenção e dimensões adequadas) ou aceiro desnecessário.

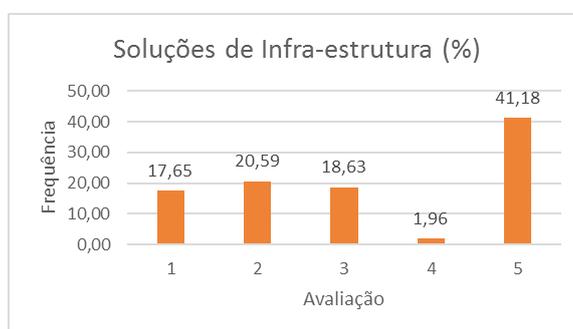
Conforme Gráfico 3, 17,65% das áreas vistoriadas ainda necessitam de soluções para dessedentação de animal e 39,22% (notas 2 e 3) possuem vias de acesso para dessedentação inadequado ou que necessitam de reparo/manutenção. Desta forma 56,87% (notas 1, 2 e 3) das áreas necessitam de atenção quanto a este parâmetro e maior proximidade do programa com as ações de retomada das atividades agropecuárias.

**Gráfico 3.** Distribuição de frequência do subatributo 1.1 - c: *Soluções de infraestrutura* (para dessedentação de animais de criação / vias de acesso ao curso d'água, bebedouro). Notas: 1- vias de acesso não constatada(s), porém necessárias; 2- constatada(s), porém inadequada(s); 3- constatada(s) e adequada(s), porém sem manutenção; 4- constatada(s) e adequada(s), com manutenção; 5- desnecessária(s) ou estrutura(s) para dessedentação instaladas fora da APP (ex. bebedouro).

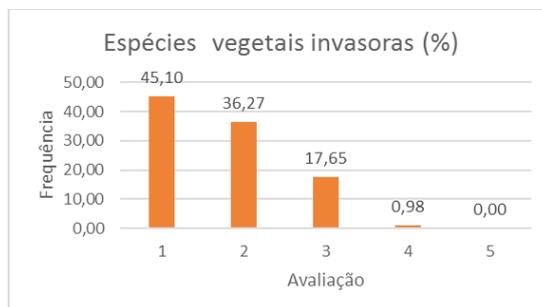
as áreas vistoriadas estas foram constatadas, na maioria em grande quantidade. O Gráfico 4 dimensiona o grau de atenção que deve ser dado a este parâmetro. É notável que 45,10% das áreas possuem 2/3 ou mais da cobertura vegetal composta por invasoras. Ainda, 81,37% (notas 1 e 2) das áreas vistoriadas possuem mais da metade da cobertura vegetal composta por invasoras. Cabe destacar que este parâmetro influencia diretamente nos atributos “3 – Composição de Espécies” e “4 - Diversidade Estrutural”, discutidos mais adiante no presente documento.

**Gráfico 4.** Distribuição de frequência do parâmetro 1.2 a: *Espécies vegetais invasoras*. Notas: 1 - muito alta (maior de ¾ da cobertura vegetal presente); 2 - alta (de ½ a ¾ da cobertura vegetal presente); 3 - média (de ¼ a ½ da cobertura vegetal presente); 4 - baixa (até ¼ da cobertura vegetal presente); 5 - nenhuma.

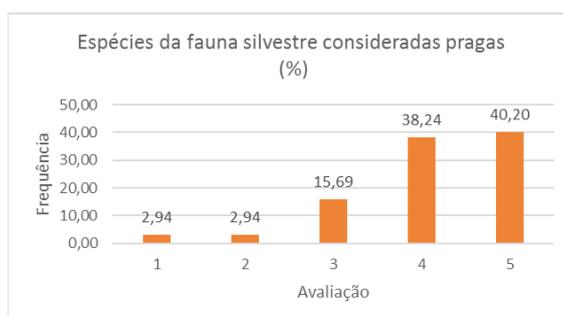
Conforme Gráfico 5, 21,57% (notas 1, 2 e 3) das áreas vistoriadas continham presença significativa e/ou ataque de fauna silvestre, sobretudo formigas cortadeiras, em quantidade que afete negativamente a recuperação da APP.

**Gráfico 5.** Distribuição de frequência do parâmetro 1.2 b: *Espécies da fauna silvestre consideradas pragas*. Notas: 1 - muito alta (presença e ataque intensos); 2 - alta (presença e ataque); 3 - média (presença significativa); 4 - baixa (presença insignificante); 5 - nenhum risco.

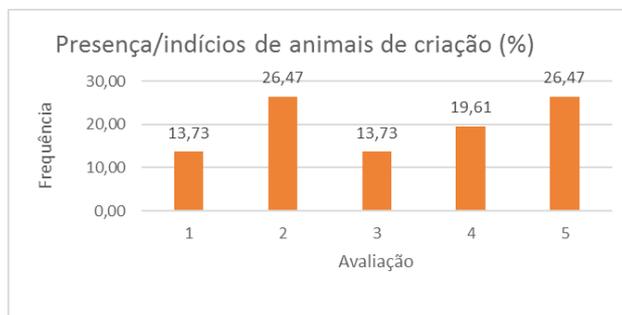
No tocante à influência de animais de criação na recuperação das APPs, foi observada a presença de gado bovino transitando livremente no interior da calha que, possivelmente, se encontra espalhada devido a deposição de rejeito lavado no assoalho do rio soterrando alvéolos/locas e formando um vau contínuo caracterizado por águas rasas em toda sua extensão (ex.: E035 e outros).

**Gráfico 6.** Distribuição de frequência do parâmetro 1.2 c: *Presença/indícios de animais de criação*. Notas: 1 - muito alta (intensa atividade, presença e indícios, com infraestrutura instalada); 2 - alta (atividade, presença e indícios, com infraestrutura limítrofe); 3 - média (acesso restrito, presença e/ou indícios recentes); 4 - baixa (acesso restrito, indícios antigos); 5 - nenhuma.

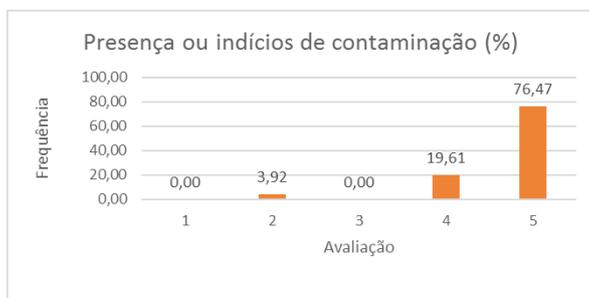
Ainda quanto a contaminação das unidades, foi relatada a presença de esgoto doméstico (água servida) a escorrer por sobre o terreno e um, relativamente, intenso processo erosivo às margens do tributário do rio Gualaxo do Norte (D031A).

**Gráfico 7.** Distribuição de frequência do parâmetro 1.3 a: *Presença/indícios de potenciais fontes de contaminação*. Notas: 1 - muito alta (intensa atividade, presença e indícios, com infraestrutura instalada); 2 - alta (atividade, presença e indícios, com infraestrutura limítrofe); 3 - média (acesso restrito, presença e/ou indícios recentes); 4 - baixa (acesso restrito, indícios antigos); 5 - nenhuma.

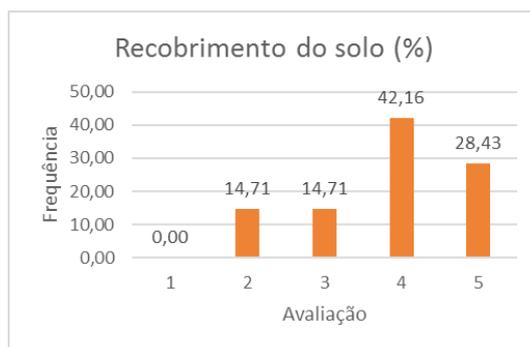
Ações de proteção da superfície do terreno na fase emergencial para estabilização do rejeito com indução de regeneração por meio de sementeira contribuíram para a constituição da realidade retratada pelas informações.

**Gráfico 8.** Distribuição de frequência do parâmetro 2.1 a: *Recobrimento do solo*. Notas: 1 - muito ruim (área com solo totalmente exposto); 2 - ruim (grande parte da área com solo exposto); 3 - regular (cerca de ½ da área com solo exposto); 4 - bom (pequena parcela da área com solo exposto; até ¼ da área); 5 - muito bom (ausência de solo exposto).

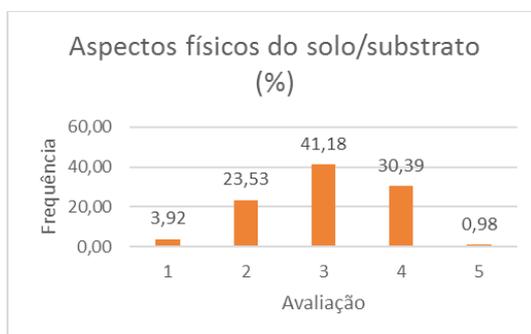
Conforme consta no Gráfico 9, foi observado e classificado pelas equipes vistoriantes que 30,39% das unidades apresentam solos pouco compactados e que 41,18% apresentam solos medianamente compactados. Solos sem compactação foram observados em apenas 0,98% das amostras. Em 23,53% das amostras foi observado que os solos estão compactados e em 3,92% o nível de compactação é mais elevado, classificado como extremo.

**Gráfico 9.** Distribuição de frequência do parâmetro 2.2 a: *Aspectos físicos do solo/substrato*. Notas: 1- extremamente compactado; 2- compactado; 3- medianamente compactado; 4- pouco compactado; 5- nenhuma compactação aparente ou a compactação é natural.

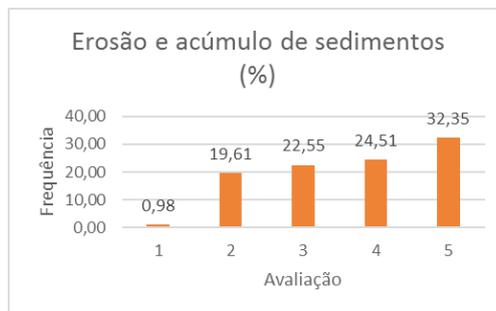
A análise das informações sobre esse parâmetro indica que as ações de proteção da superfície do solo, por meio do cercamento e indução da regeneração natural, podem estar contribuindo com o controle de processos erosivos incidentes nos sedimentos depositados.

**Gráfico 10.** Distribuição de frequência do parâmetro 2.2 b: *Erosão e acúmulo de sedimentos*. Notas: 1- muito intensa; 2- intensa; 3- leve; 4- pouco intensa; 5- inexpressiva/imperceptível.

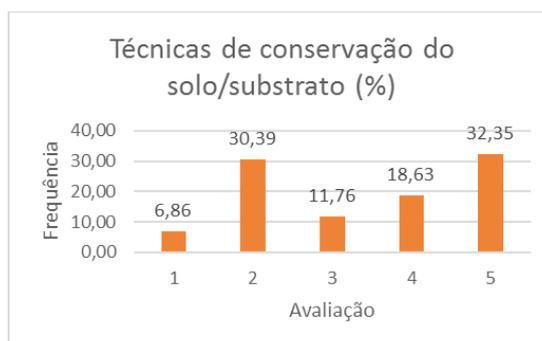
Nesses termos, foi observado que em 50,98% das unidades (notas 4 e 5) as intervenções são suficientes, adequadas ou não houve intervenções por não serem necessárias (Gráfico 11). Foi observado ainda que em 11,76% das amostras as técnicas estão regulares.

**Gráfico 11.** Distribuição de frequência do parâmetro 2.3 a: *Técnicas de conservação do solo/substrato*. Notas: 1 - intervenção(ões) necessária(s) porém não constatadas; 2 - ruim(ins); 3 - regular(es); 4 - boa(s); 5 - intervenção(ões) suficientes ou não necessárias.

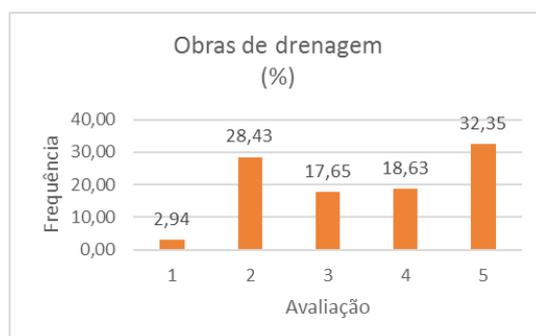
Conforme observado nos outros parâmetros que objetivam avaliar as condições físicas das unidades, a maioria das áreas vistoriadas possuem condições satisfatórias e adequadas para o alcance das metas do projeto, no entanto, algumas unidades apresentam condições insatisfatórias para alcance dos objetivos, o que requer ação da Fundação Renova objetivando a sua correção.

**Gráfico 12.** Distribuição de frequência do parâmetro 2.3 b: *Obras de drenagem*. Notas: 1- intervenção(ões) necessária(as) porém não constatadas; 2 - ruim(ins); 3 - regular(es); 4 - boa(s); 5 - intervenção(ões) suficientes ou não necessárias.

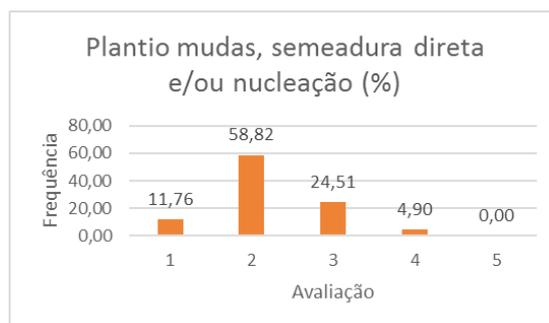
13 indica que as avaliações com notas 1 e 2 representam 70,58% das unidades vistoriadas e acredita-se que este resultado reflita o elevado número de mudas mortas observado em campo.

**Gráfico 13.** Distribuição de frequência do parâmetro 3.1 a: *Plantio de mudas, semeadura direta e/ou nucleação*. Notas: 1- nenhum(a), mas plantio/semeadura necessário(a); 2- ruim; 3- regular; 4- bom(a); 5- muito bom(a).

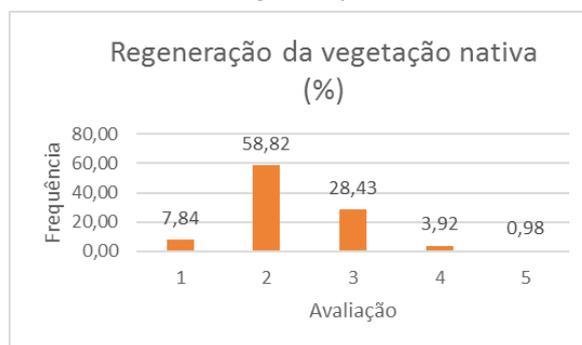
significativamente o desenvolvimento da regeneração natural.

**Gráfico 14.** Distribuição de frequência do parâmetro 3.1 b: *Regeneração da vegetação nativa*. Notas: 1- regeneração inexistente ou inexpressiva; 2- ruim; 3- regular; 4- boa; 5- muito boa.

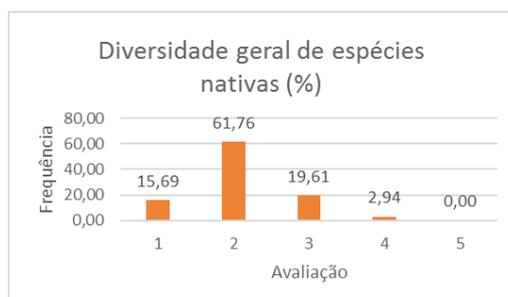
O resultado das avaliações deste parâmetro apresenta o mesmo padrão dos resultados dos parâmetros anteriormente descritos para o atributo *composição de espécies* com 77,45% das unidades avaliadas com nenhuma ou inexpressiva diversidade (nota 1) ou com nível ruim de diversidade (nota 2) (Gráfico 15).

**Gráfico 15.** Distribuição de frequência para o parâmetro 3.2 a: *Diversidade geral de espécies nativas* Notas: 1- diversidade inexistente ou inexpressiva; 2 – Ruim; 3- Regular; 4- Boa; 5- Muito boa.

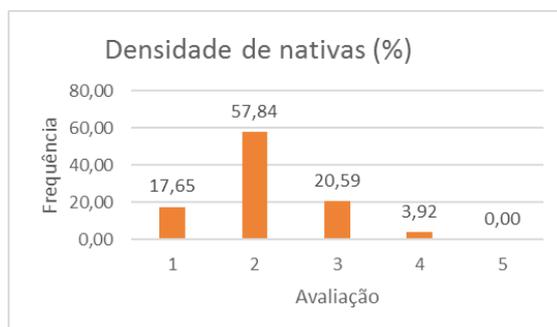
Infere-se que este resultado de *densidade de nativas* também está relacionado a elevada mortalidade observada nas unidades influenciada, principalmente, pela competição com a vegetação invasora e falta de tratos culturais adequados. Também considera-se que, em alguns casos, os plantios possam ter sido realizados com baixa densidade, ou seja, poucas mudas por área, e esta baixa densidade tenha sido acentuada pela mortalidade.

**Gráfico 16.** Distribuição de frequência do Parâmetro 3.2 b: *Densidade de nativas*. Notas: 1- nenhuma ou inexpressiva; 2- Ruim; 3- Regular; 4- Boa; 5- Muito boa.

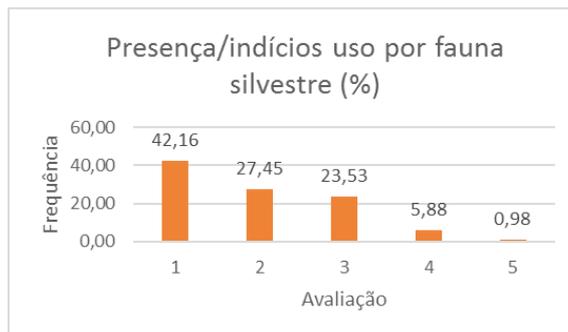
O resultado da avaliação deste parâmetro (Figura 17) indica que na maior parte das unidades (42,16%) não houve constatação visual ou possibilidade de inferência. De fato, a avaliação deste parâmetro é muito limitada considerando o tempo de observação da área e as limitações para observação de indícios. Nesse sentido, o resultado da avaliação deste parâmetro deve ser interpretado com cautela considerando essa limitação metodológica.

**Gráfico 17.** Distribuição de frequência do parâmetro 3.3 a: *Presença/indícios de uso por fauna silvestre*. Notas: 1- sem constatação visual ou possibilidade de inferência; 2- baixa; 3- média; 4- alta; 5- muito alta.

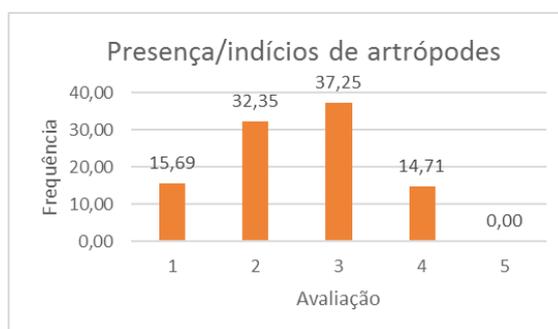
O resultado das avaliações indica que boa parte das unidades (51,96%) foi avaliada com presença ou indícios médio (37,25%) e alto (14,71%) de artrópodes. A literatura indica que a presença desses organismos, que constituem parte da fauna do solo, promove a melhoria significativa das propriedades físicas e químicas do solo em áreas submetidas a processos de recuperação. Entretanto, assim como no parâmetro *presença ou indícios de uso por fauna silvestre*, destaca-se a limitação metodológica da observação pontual desses organismos. Ainda assim, com a evolução da recuperação ao longo dos anos, espera-se um aumento destes organismos e da avaliação do parâmetro nas unidades, mesmo com a limitação metodológica.

**Gráfico 18.** Distribuição de frequência do parâmetro 3.3 b: *presença/indícios de artrópodes*. Notas: 1- sem constatação visual ou possibilidade de inferência; 2- baixa; 3- média; 4- alta; 5- muito alta.

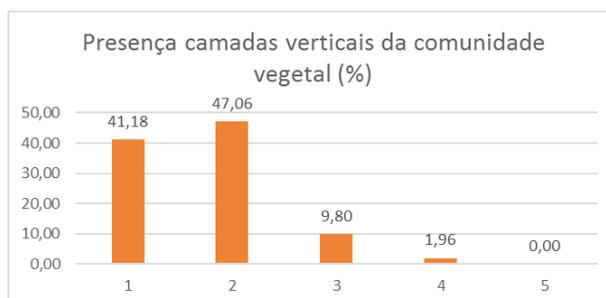
De acordo com o Gráfico 19, verifica-se que majoritariamente (88,24%) as unidades amostradas foram classificadas com notas 1 (41,18%) e 2 (47,06%), denotando ausência ou pouca estratificação vertical, bem como baixa diversidade.

**Gráfico 19.** Distribuição de frequência do parâmetro 4.1 a: *Presença de camadas verticais da comunidade vegetal*. Notas: 1- nenhum (estrato de vegetação ou somente um estrato com o predomínio de uma espécie não desejável - ex.: braquiária); 2- baixa (menos estratos que o desejável, com baixa diversidade); 3- média (menos estratos que o

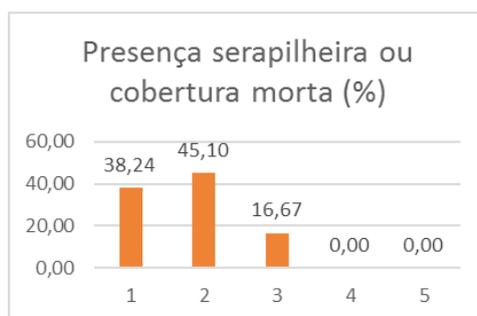
O parâmetro **presença de serapilheira ou cobertura morta**, o qual pretende uma correlação com a capacidade de suporte à produção vegetal por meio da ciclagem de nutrientes, indicou resultados no sentido de estar ocorrendo o início de processo, numa lógica de desenvolvimento secundário florestal. Majoritariamente (83,34%), as unidades receberam notas 1 (38,24%) e 2 (45,10%), o que representa, respectivamente, a inexistência/insignificância e baixa formação desse estrato orgânico sobre o solo (Gráfico 20).

**Gráfico 20.** Distribuição de frequência do parâmetro 5.1 a: *Presença de serapilheira ou cobertura morta*. Notas: 1- nenhuma (solo exposto)/inexpressiva; 2- baixa; 3- média; 4- alta; 5- muito alta.

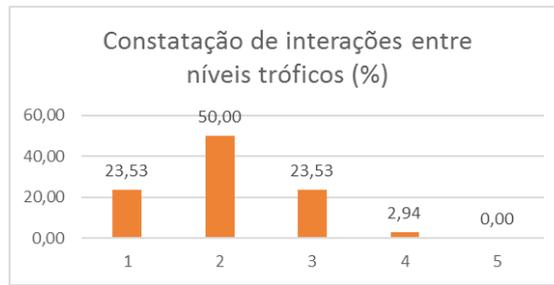
A nota 1 denota ausência de constatação visual de interação trófica, para o primeiro parâmetro, e nenhuma evidência de funções chave ocorrendo, no segundo parâmetro, ou seja, ambos parâmetros indicam que essas funções ecossistemas permaneçam comprometidas. A nota 2 foi utilizada para as situações com baixa interação trófica e elevada necessidade de intervenções antrópicas, especialmente na vegetação para reabilitar o ecossistema.

**Gráfico 21.** Distribuição de frequência do parâmetro 5.2 a: *Constatação de interações entre níveis tróficos*. Notas: 1- nenhuma (sem constatação visual); 2- baixa; 3- média; 4- alta; 5- muito alta.

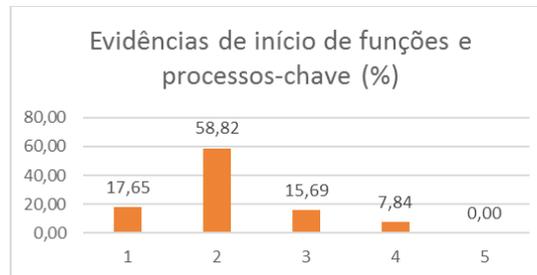
**Gráfico 22.** Distribuição de frequência do parâmetro 5.3 a: *Significativas evidências de início de funções e processos-chave*. Notas: 1- nenhuma evidência (estado original de degradação); 2- baixa (elevada necessidade de intervenções com aumento significativo da diversidade e cobertura vegetal); 3- média (necessidade de intervenções com aumento da diversidade e cobertura vegetal); 4- alta (requer acompanhamento, com possibilidade de eventuais intervenções); 5- muito alta (intervenções desnecessárias).

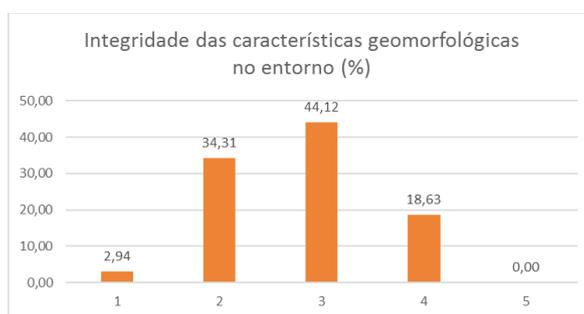
Para o parâmetro **integridade das características geomorfológicas no entorno**, a maior parte das áreas vistoriadas foi classificada como medianamente degradada (classe 3). Observa-se essa condição em 44,12% das amostras, o que corresponde a 45 unidades de trabalho.

Foi observado para o parâmetro uma avaliação negativa significativa com relação a esse aspecto, considerando que 34,31% das amostras foram avaliadas como inseridas em local onde o entorno encontra-se degradado e em 2,94% das amostras foi identificado que a área circundante encontra-se intensamente degradada.

Inequivocamente a paisagem do entorno das unidades analisadas apresenta características que não as classificam como áreas com potencial de agregar aspectos positivos e indutores para a regeneração natural, pois observa-se que em 81,37% das amostras predomina a avaliação negativa quanto aos aspectos geomorfológicos, o que pode caracterizar uma condição de interferências quanto a desestabilização do material *in situ* e/ou assoreamento por aporte de sedimentos (Gráfico 22).

Gráfico 22. Distribuição de frequência do parâmetro 6.1 a: *Integridade das características geomorfológicas no entorno*. Notas: 1- entorno intensamente degradado, com presença de erosão e solo/substrato exposto em decorrência de antropização; 2- entorno degradado; 3- entorno medianamente degradado; 4- entorno pouco degradado; 5- entorno sem degradação, bem manejado, conservado e/ou preservado.

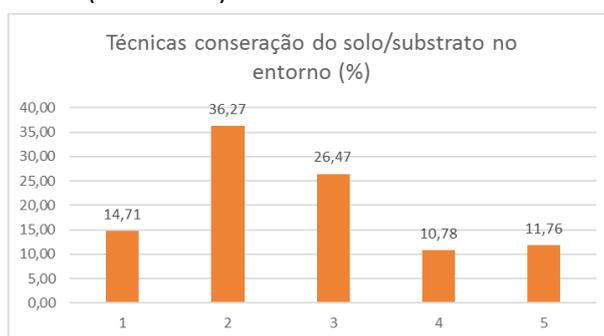
Contrastando com essa avaliação, observou-se que em 26,47% das amostras as intervenções podem ser classificadas como regulares e que em 22,54% as intervenções estão boas ou não são necessárias (Gráfico 23).

Gráfico 23. Distribuição de frequência do parâmetro 6.1 b: *Técnicas de conservação do solo/substrato*. Notas: 1- intervenção(ões) necessária(s), porém não constatada(s); 2- ruim(ns); 3- regular(es); 4- boa(s); 5- intervenção(ões) suficientes ou desnecessária(s).

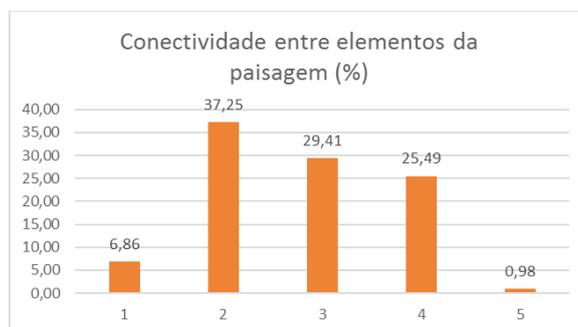
Verificou-se ainda que em 25,49% das unidades a conectividade pode ser considerada como alta, com fragmentos florestais e corredores medianamente distribuídos na microbacia (Gráfico 24). Constatou-se ainda que em apenas uma unidade de análise, a conectividade pode ser considerada como muito alta.

**Gráfico 24.** Distribuição de frequência do parâmetro 6.2 a: *Conectividade entre os elementos da paisagem*. Notas: 1- nenhuma (ausência de fragmentos de vegetação na mesma pequena bacia hidrográfica); 2- baixa (poucos/pequenos fragmentos e/ou corredores antropizados na mesma pequena bacia hidrográfica); 3- média (fragmentos e/ou corredores medianamente distribuídos na mesma pequena bacia hidrográfica ou próximos a ela); 4- alta (muito/grandes fragmentos e/ou corredores próximos, na mesma pequena bacia hidrográfica); 5- muito alta (fragmentos e/ou corredores conservados, limitrofes à área objeto da recuperação).

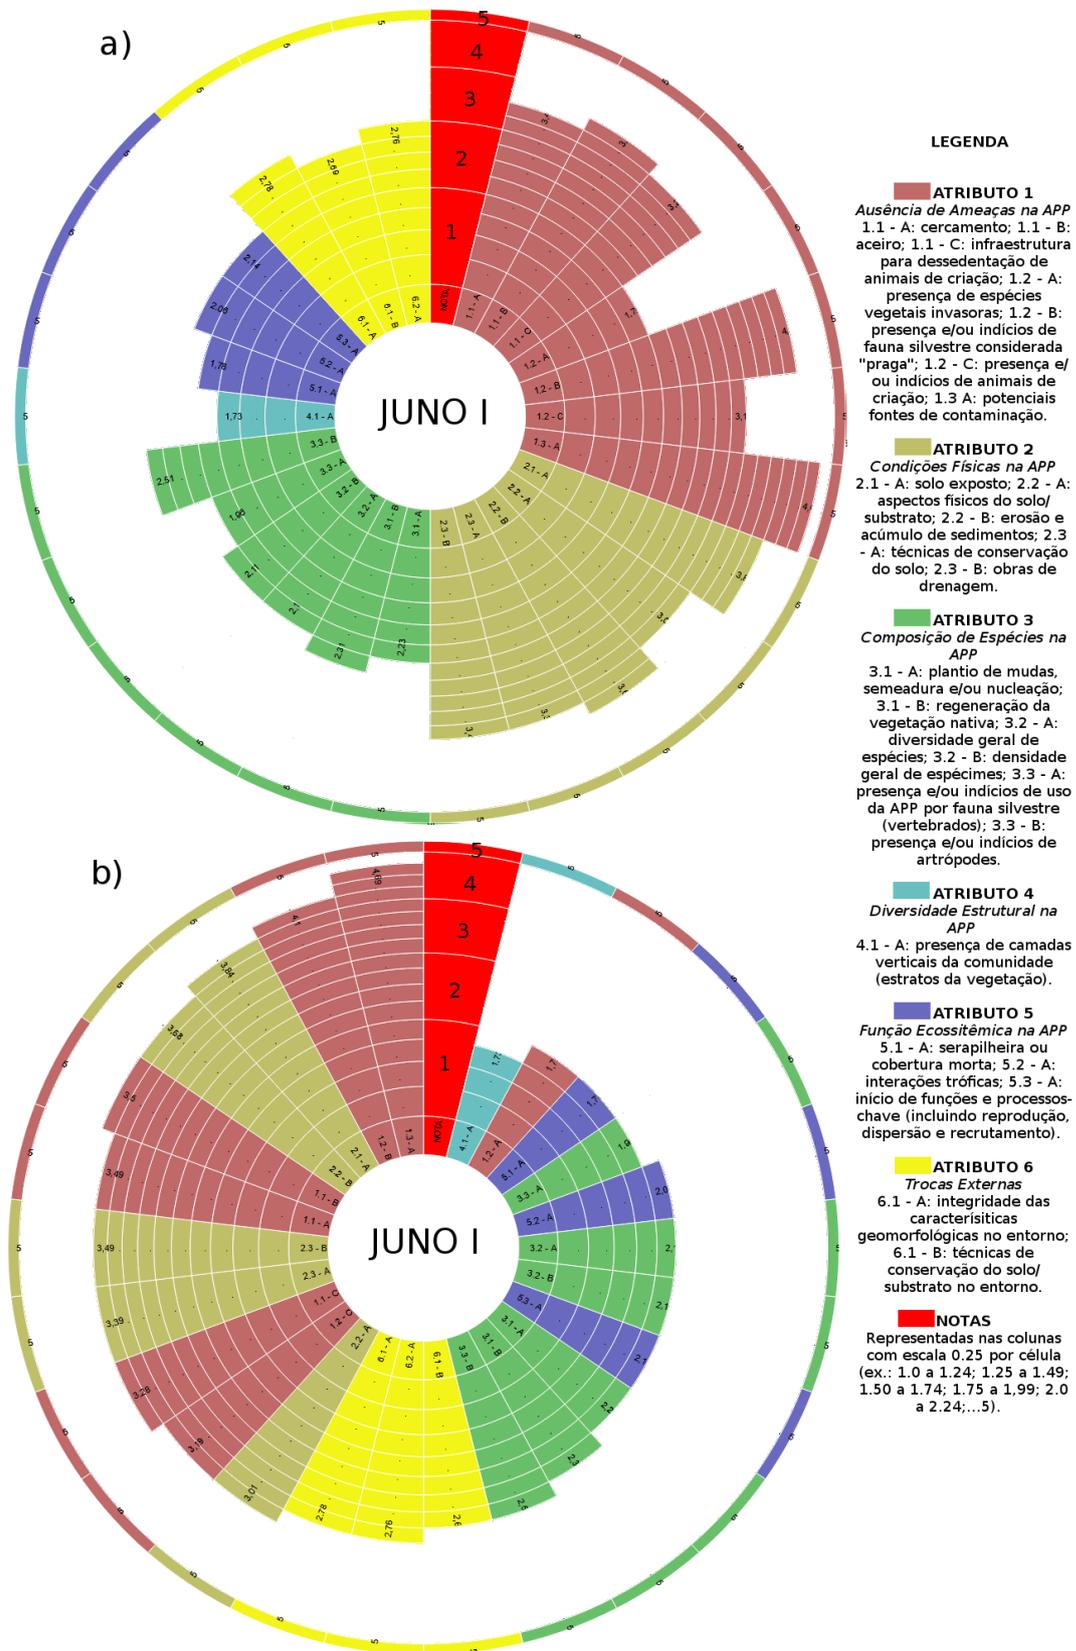
**Gráfico 25.** Valores médios dos parâmetros calculados a partir da média aritmética das notas atribuídas pelas equipes nas 102 unidades de trabalho, sendo que cada coluna representa um dos 25 parâmetros e cada cor representa um dos 6 (seis) atributos. O Gráfico **a)** apresenta os parâmetros organizados por atributos e o Gráfico **b)** apresenta os parâmetros organizados em ordem crescente de valor médio.

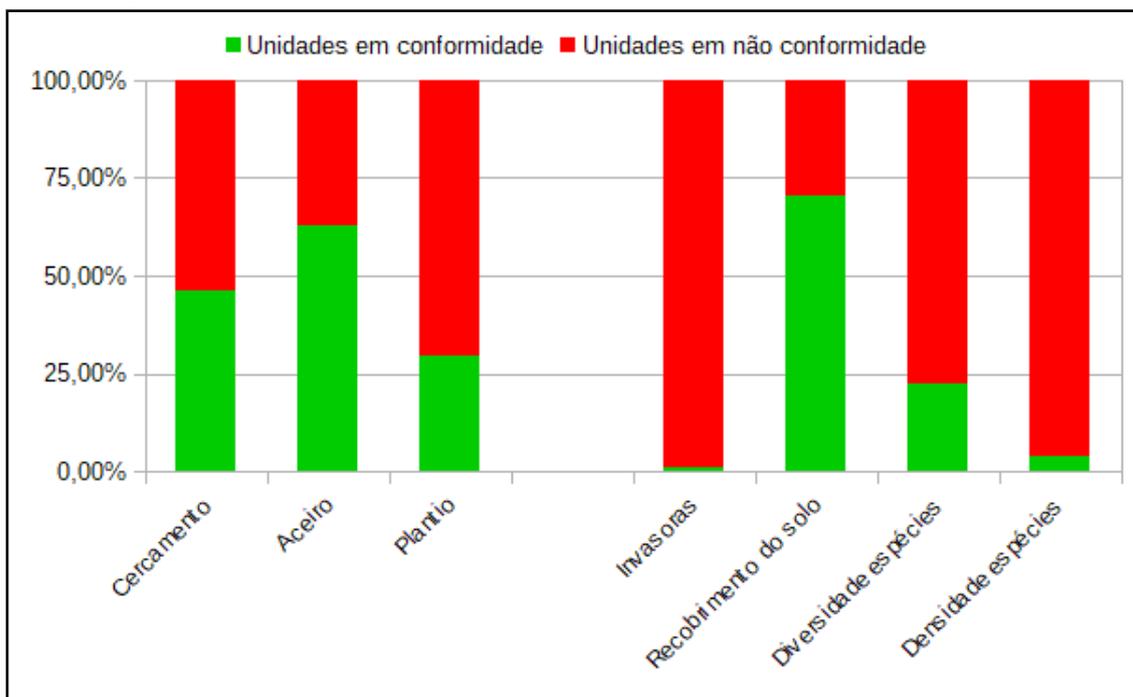
**Gráfico 26.** Percentagem de unidade de trabalho cujo parâmetro esteja em conformidade/não conformidade com as metas definidas pela Fundação Renova no Programa de Recuperação Ambiental PG\_25 para realizar o monitoramento (a) da qualidade de implementação e manutenção dos principais operações do projeto e (b) da efetividade da restauração florestal.

Percebe-se que os três parâmetros da esquerda (monitoramento das principais operações do projeto) refletem bem situações apresentadas ao longo do documento: houve a implantação dos PIPs, contudo a situação encontrada denota uma implantação deficiente do PIP e/ou uma manutenção problemática. A situação encontrada resultou em 3 dos 4 parâmetros de efetividade da restauração (parâmetros da direita) em níveis criticamente baixos, pressagiando o não alcance dos resultados esperados para os respectivos indicadores do ano 2 do projeto. Similarmente, o conjunto de dados põe em dúvida a capacidade de se obter sucesso no Projeto de Restauração de Florestas Nativas (item 7.4.8) do Programa de Recuperação Ambiental PG\_25 pela Fundação Renova, se não houver significativa modificação em seu *modus operandi* de implantação e/ou manutenção dos plantios.
