Núcleo de Atenção Permanente ao Rio Doce - NAP Doce

ITG 35 - 19/11/16

Ministério do Meio Ambiente Instituto Brasileiro do Meio Ambiente e dos Recursos Naturais Renováveis Diretoria de Biodiversidade e Florestas - NAP Rio Doce Superintendencia de Mato Grosso

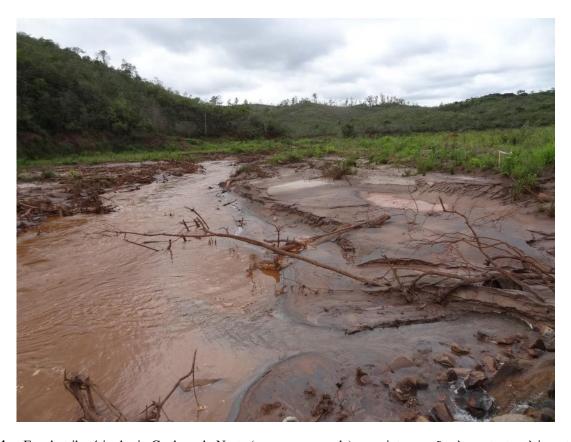
ITS 14 a: Foz do tributário do rio Gualaxo do Norte (margem esquerda), com intervenções à montante e à jusante da foz aparentemente para limpeza e reconformação da calha principal.

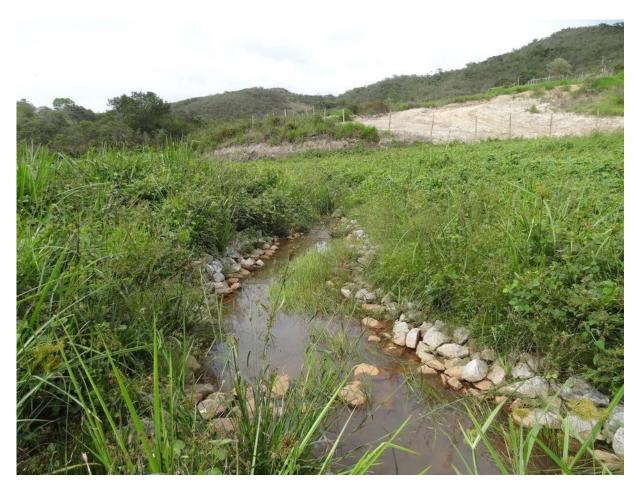
ITS 14 d: Terço médio do tributário com água cristalina, regeneração da vegetação e bom desenvolvimento das espécies nativas de ambiente brejoso (macrófitas aquáticas, fungos, briófitas, pteridófitas, arbustivas, herbáceas).

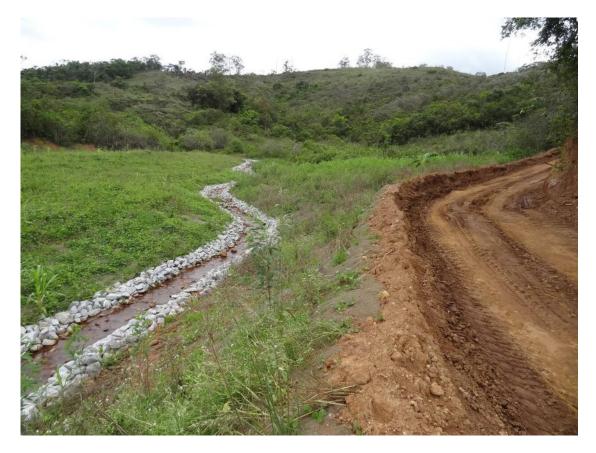
ITS 15 a: Terço médio do tributário, reconformado e com cobertura vegetal; detalhe para estrada de acesso.

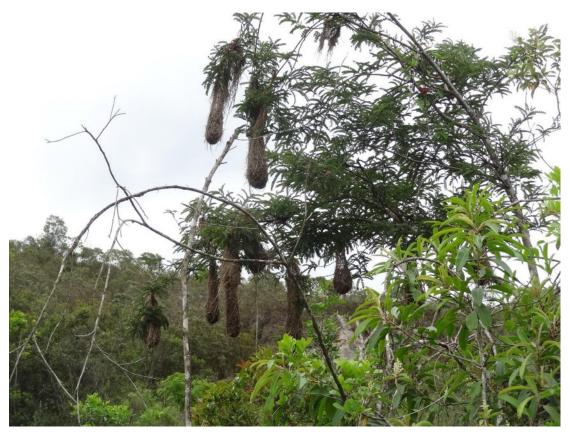
ITS 15 c: Observada área de nidificação de Japuíra ou xexéu (Cacicus cela) à montante; aves em atividade intensa.

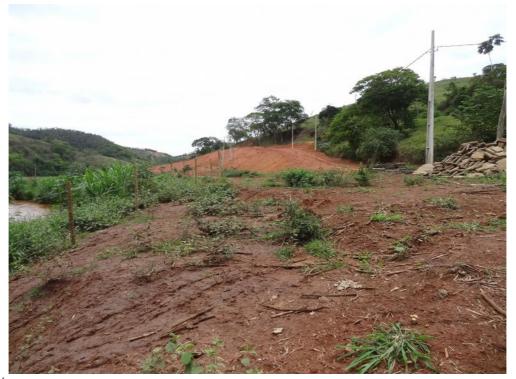
NTC05 a: Área com movimentação mecanizada de terra (aragem e gradagem) e indícios de adubação ou correção química do solo

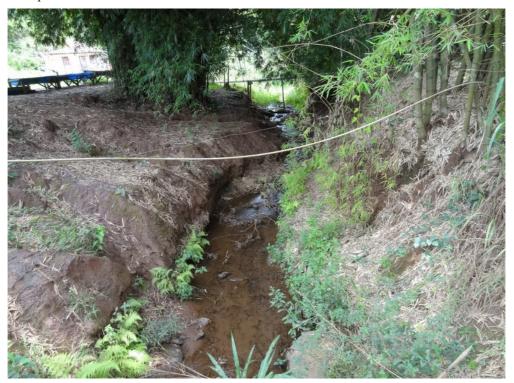
NTC05 d: Detalhe para o sombreamento ocasionado pelos bambuzais e deposição de material vegetal

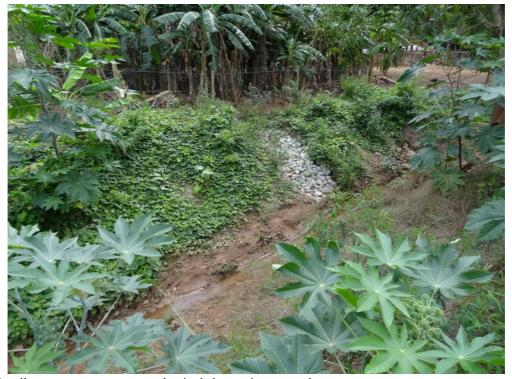
NTC06 a: Detalhe para o enrrocamento; plantio de bananeiras e mix de sementes

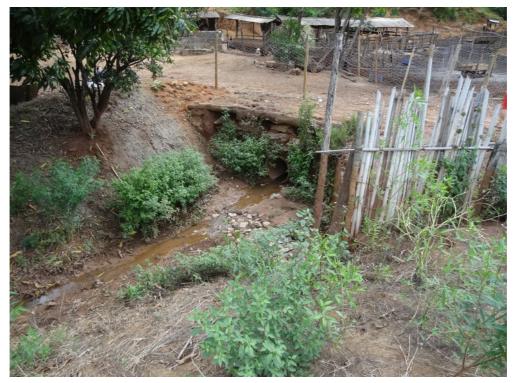
NTC06 b: Manilha. Estrada de acesso à capineira e calha do rio principal

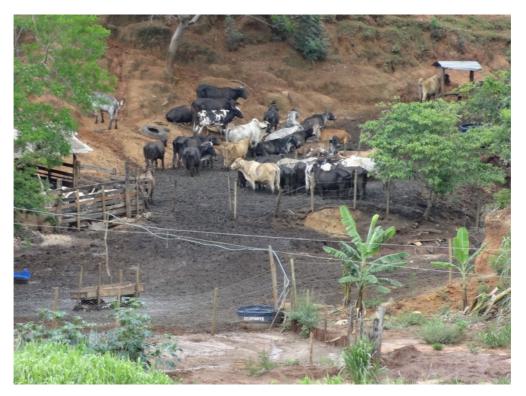
NTC06 c: Espessa camada de esterco bovino

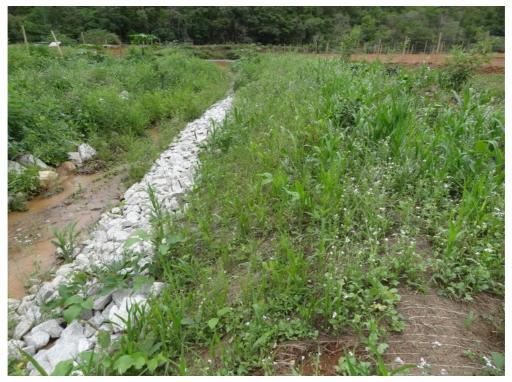
NTC07 a: Detalhe para o enrrocamento na calha do tributário, biomanta e mix de espécies.

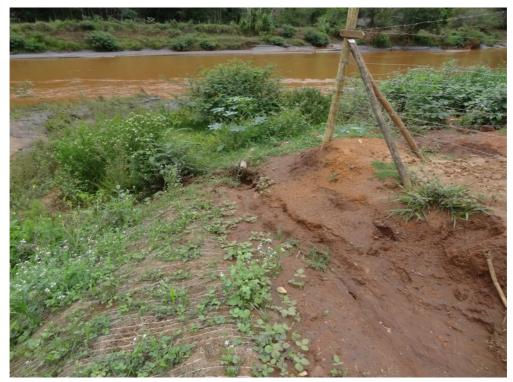
NTC07 b: Detalhe para falhas de germinação do mix e processos erosivos.

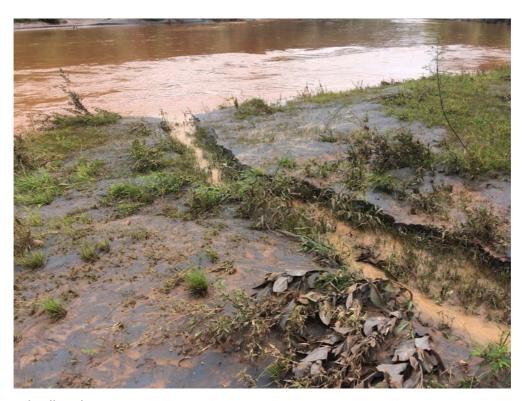
NTC07 c: Foz do tributário

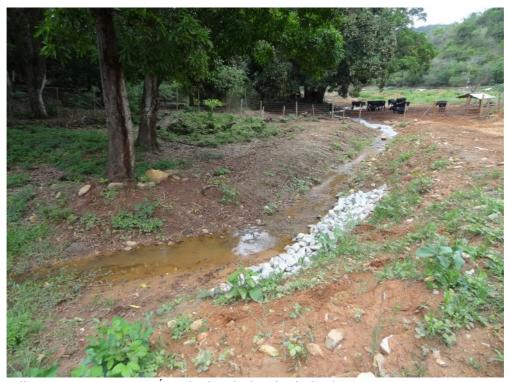
NTC07 d: Detalhe para o enrrocamento. Área de pisoteio de animais (bovinos).

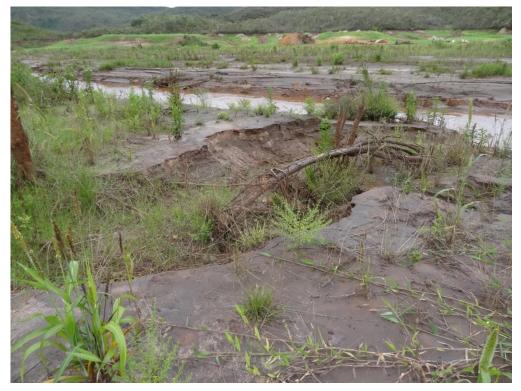
NTG 01 a: Terço à jusante, foz do tributário do Gualaxo do Norte, sem intervenções até o momento.

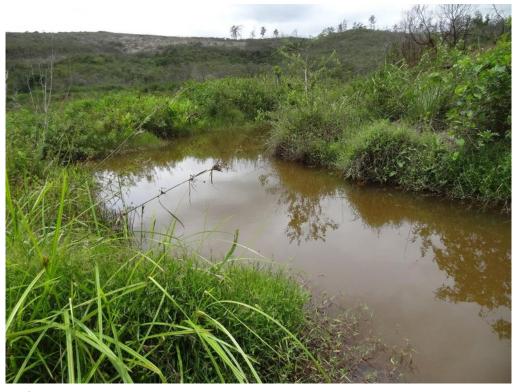
NTG 01 b: Área à montante, com remanescentes florestais, vegetação campestre e a convergência de nascentes.

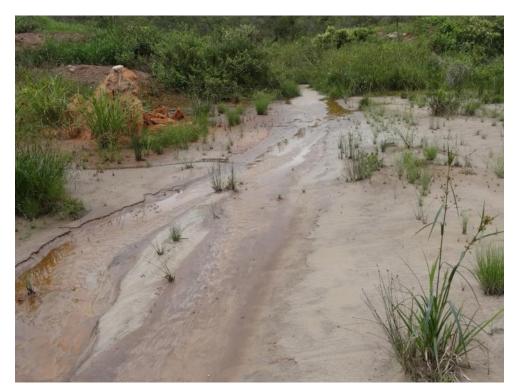
NTG 01 c: Processos de erosão laminar e com ravinas profundas por toda área.

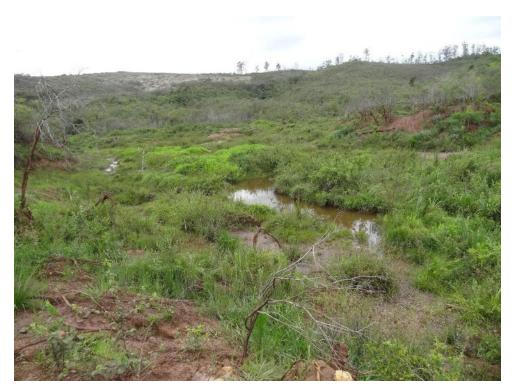
NTG 01 d: Regeneração vegetal bem vigorosa nesse trecho, com erosão associada à drenagem de águas superficiais.

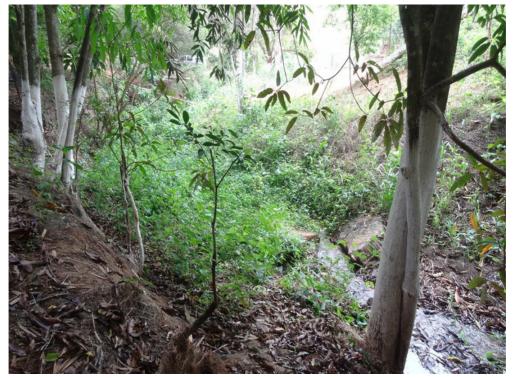
NTG05 a: Detalhe para regeneração natural e água cristalina

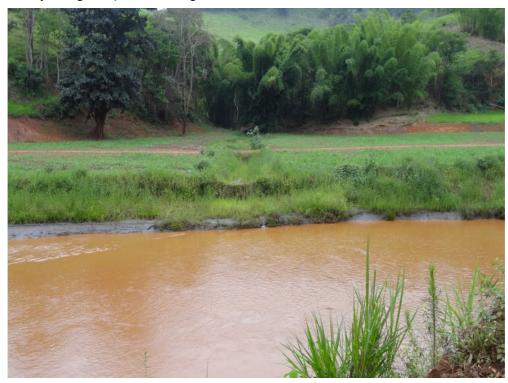
NTG05 b: Visão geral da área afetada

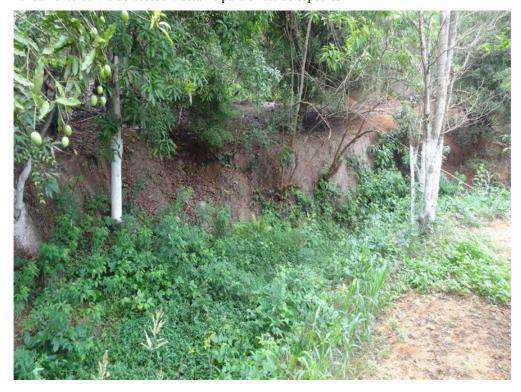
NTG05 d: Detalhe para o talude desnudo, mix de espécies e frutíferas

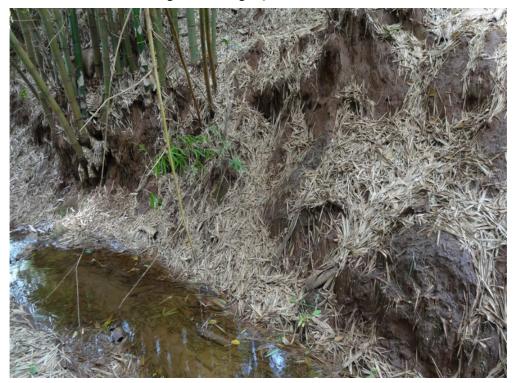
NTG11 b: Área sombreada, com a presença densa de bambuzais e processos erosivos. Elevada deposição de rejeito.

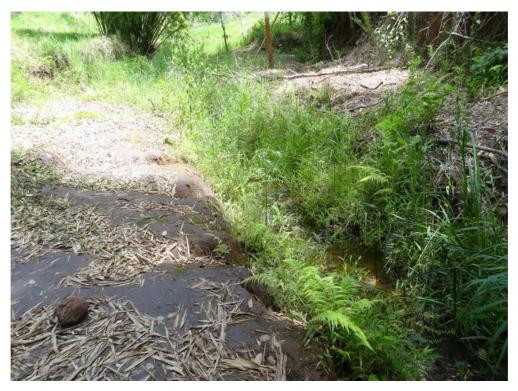
NTG11 c: Detalhe para elevada deposição de rejeito.

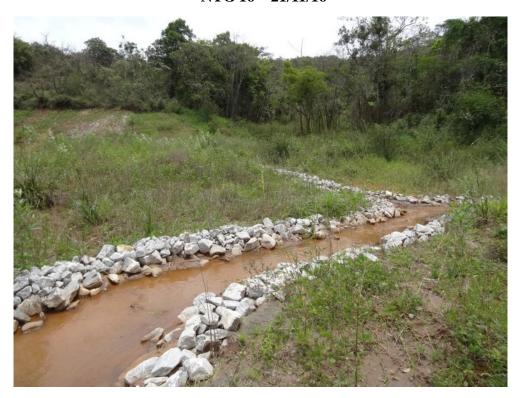
NTG 16 a: Planície de inundação reconformada, no terço a jusante, com regeneração vegetal, retaludamento das margens do curso d'água e obras de contenção considerados regulares.

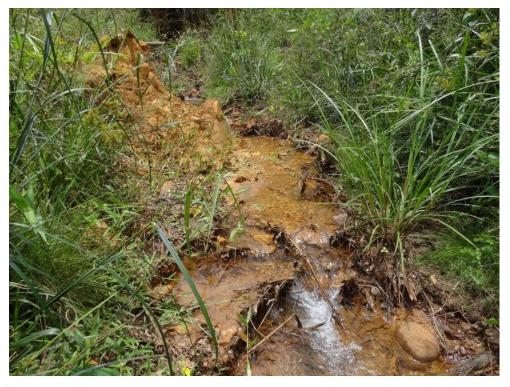
NTG 16 b: A área afetada à montante, com processos de erosão laminar e ravinas profundas resultando no desmoronamentos da margens e dos taludes.

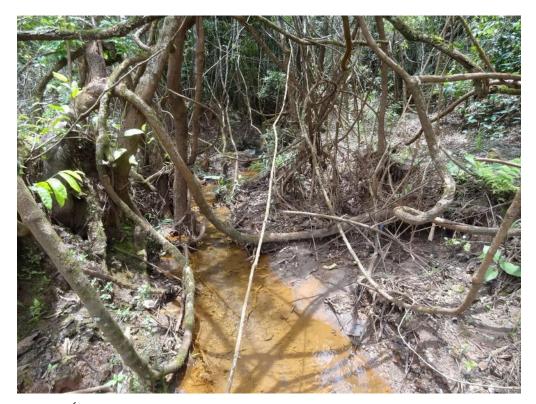
NTG 16 c: Área à montante, estabilizada, sem intervenções e ainda com espessa camada de rejeito.

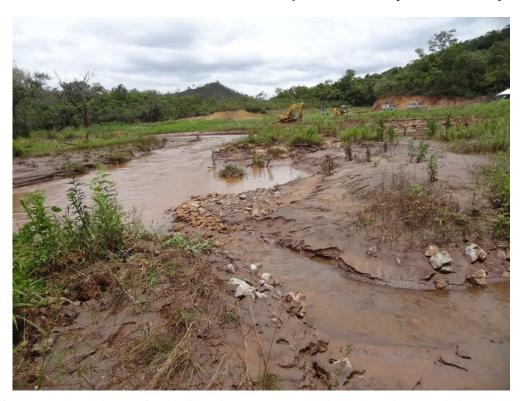
NTG 16 d: Processos erosivos na foz do tributário, com erosões laminar e de ravina, associadas às cheias do Rio Gualaxo do Norte e à drenagem de águas superficiais. Ao fundo, máquinas e trabalhadores em atividade.

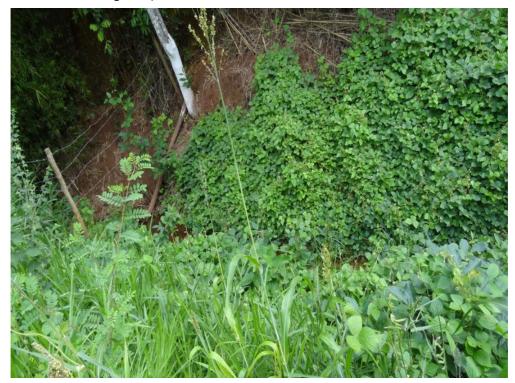
NTG21 b: "Abafamento" do mix de sementes e detalhe para espécies invasoras (braquiária)

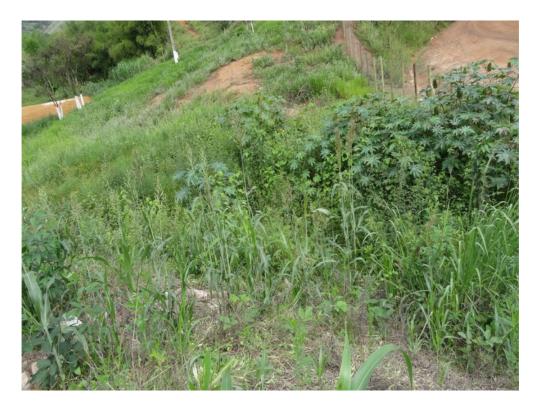
NTG21 c: Visão geral da área afetada

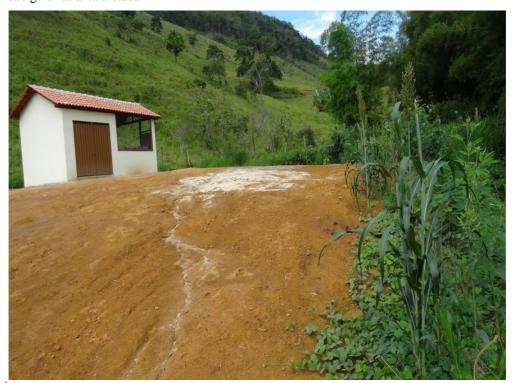
NTG21 d: Área do entorno com solo exposto e estrutura para avicultura (poedeira)
