Ministério do Meio Ambiente  
Instituto Brasileiro do Meio Ambiente e dos Recursos Naturais Renováveis  
Diretoria de Biodiversidade e Florestas - NAP Rio Doce  
Superintendencia de Mato Grosso

Mapa: ITG20 - Operação Argos, Fase Augias III - Imagem T0

### Relatório Fotográfico ITG 20 – 21/11/2016

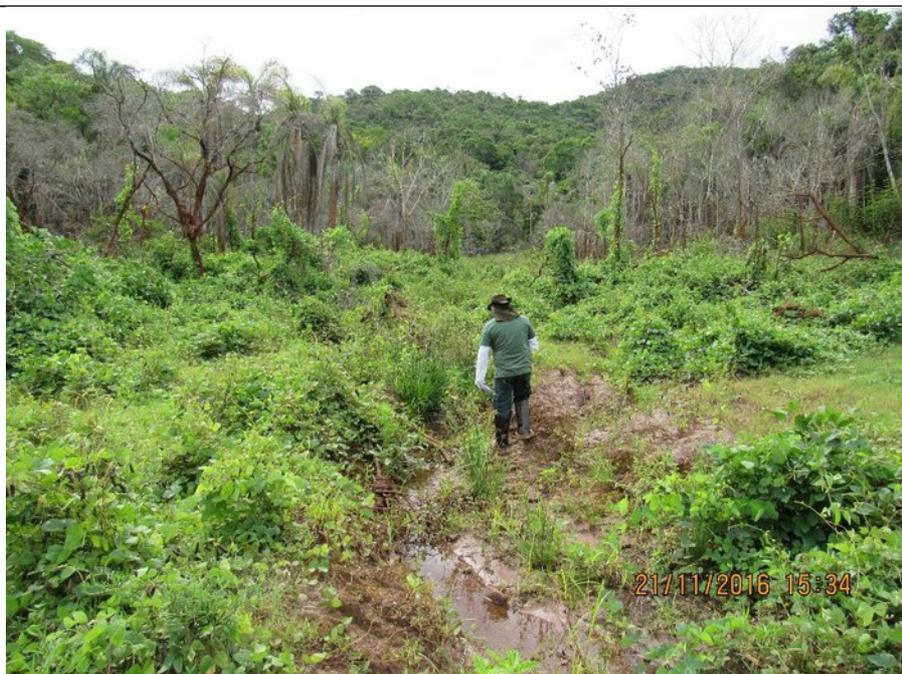
**ITG20 (1):** Vista da área afetada do tributário ITG 20 incluindo a planície de inundação do rio principal (abaixo) com brotação do mix de sementes e a área de mata ciliar afetada do tributário (acima) com indivíduos arbóreos totalmente secos devido ao soterramento da base do tronco pelo rejeito.

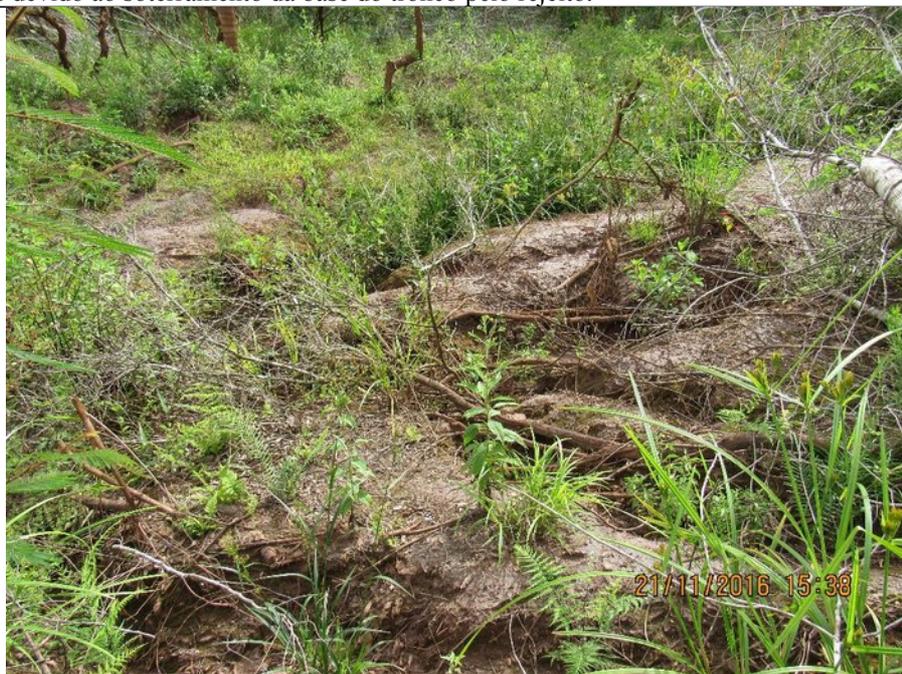
**ITG20 (2):** Processo de erosão ravinar consistente presente em ambas as margens do tributário ITG 20.

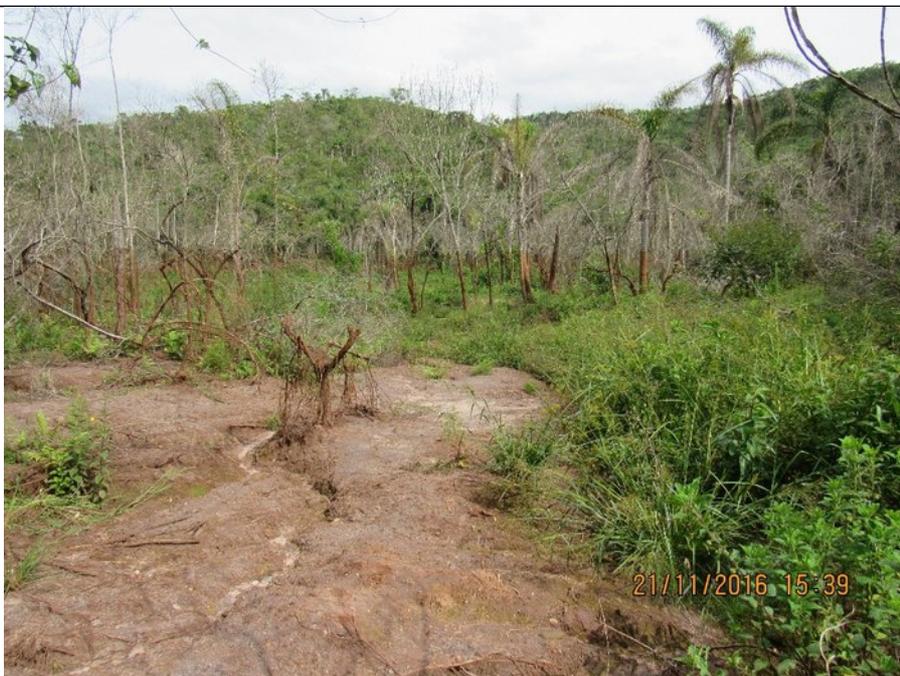
**ITG20 (3):** Acúmulo de rejeito no tributário ITG 20 que encobriu a linha de drenagem natural da área. Nota-se processo de ravinamento ocasionado pelo início do período chuvoso. Pode-se observar na vegetação afetada (árvores secas) a marca deixada pelo alcance da lama de rejeito.

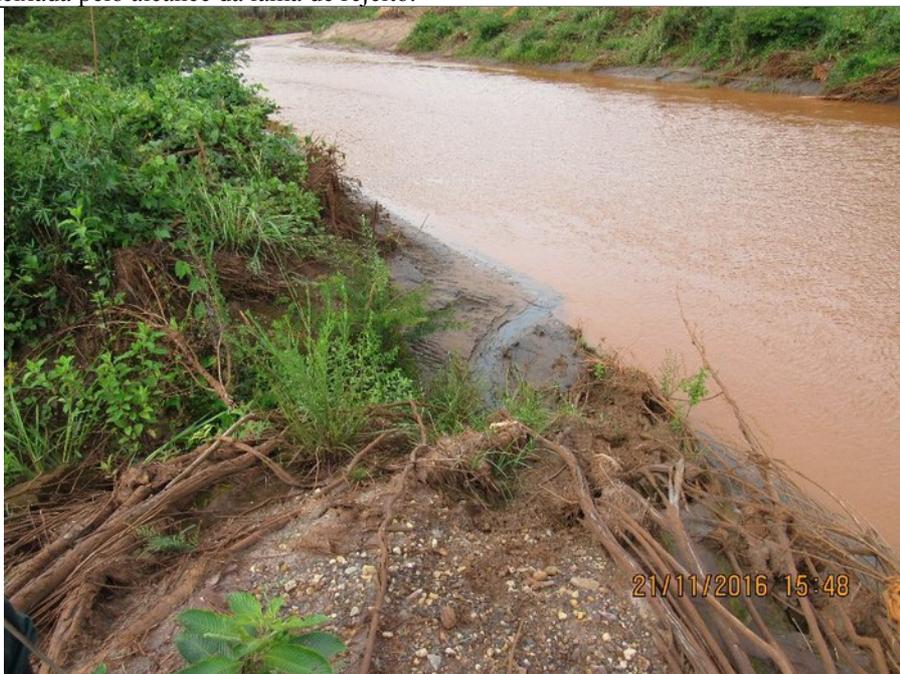
**ITG20 (4):** Detalhe da foz do tributário do tributário ITG 20 sem quaisquer ações para mitigação do processo erosivo causado pelo escoamento de próprio tributário ou pela interação com rio principal. Nota-se resíduo orgânicos depositado no leito aberto pela força da água sobre o rejeito depositado.

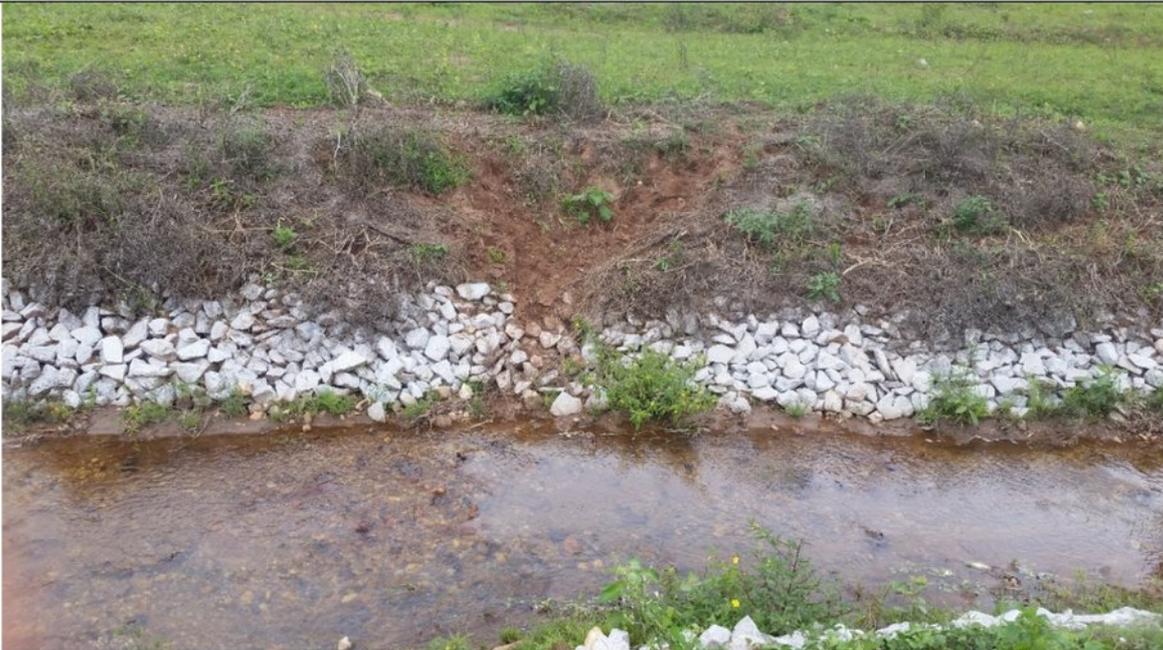
**ITG22 (3):** Detalhe de biomanta instalada nas margens do tributário ITG 22 que foi rompida por pastoreio de gado bovino e tráfego de equinos.

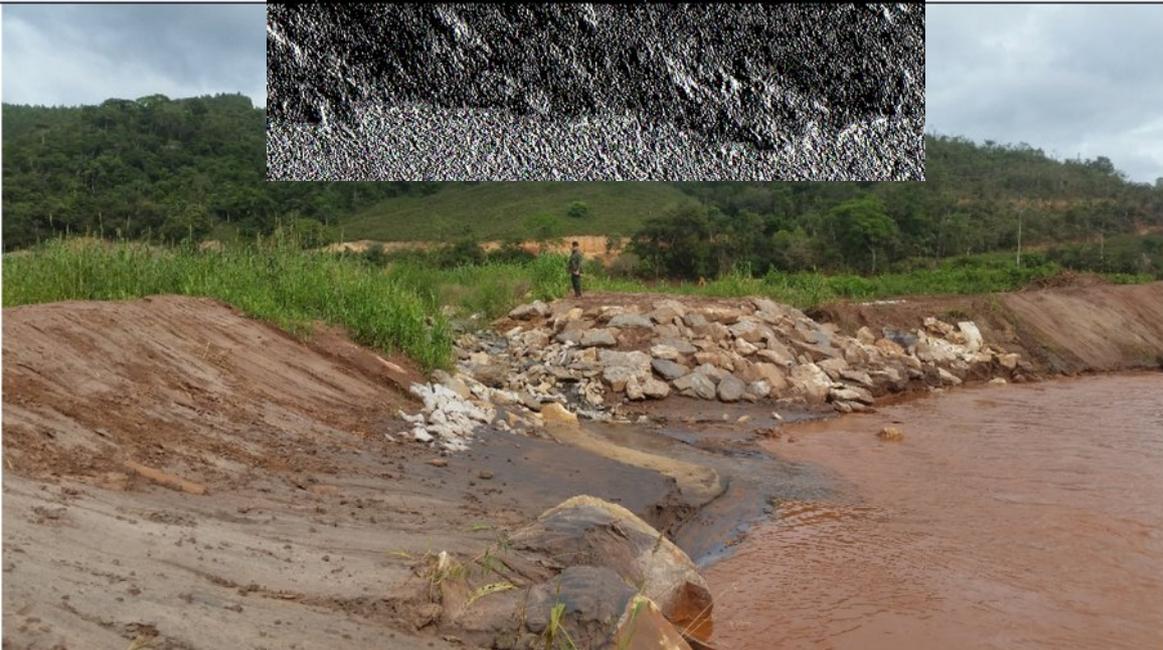
**ITG 24 (1):** Vista da foz do tributário ITG 24 com enrocamento nas duas margens, porém com taludes laterais à foz totalmente desprotegidos e susceptíveis à erosão fluvial. Detalhe de vegetação de mix de sementes bastante desenvolvida nos taludes marginais do tributário reconformado.

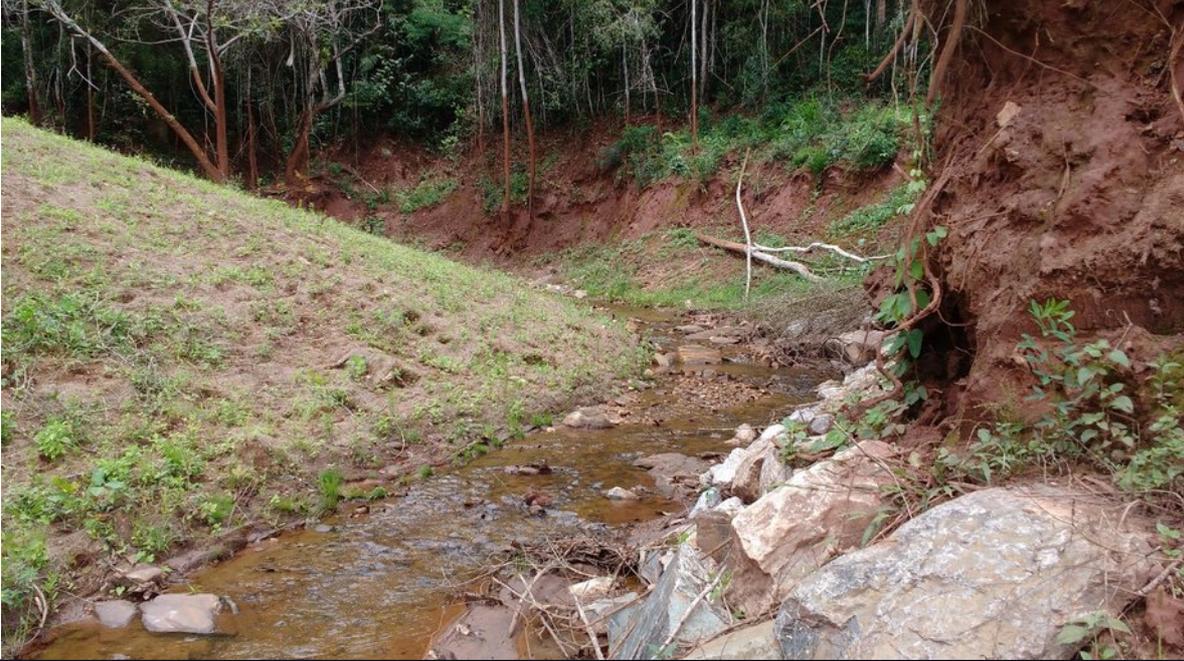
**ITG 29 (1):** À esquerda, barranco desprotegido no braço esquerdo do tributário ITG 29 com fragmento de vegetação nativa no entorno. À direita talude de ilha artificial formada pela reconformação do tributário com biomanata e mix de sementes implantados. Nota-se na biomanta pontos de estufamento e irregularidades.

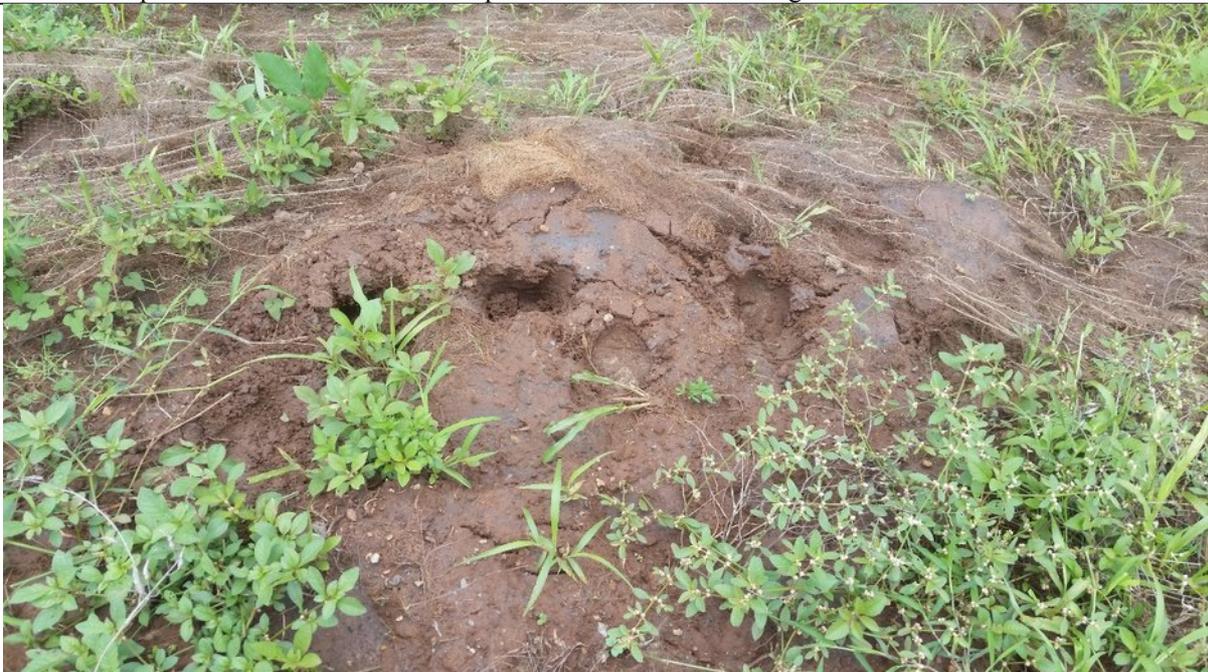
**ITG 29 (2):** Detalhe de biomanta fragmentada por pastoreio na área localizada na margem esquerda do entorno do tributário ITG 29, abaixo da estrada principal de acesso ao ponto vistoriado.

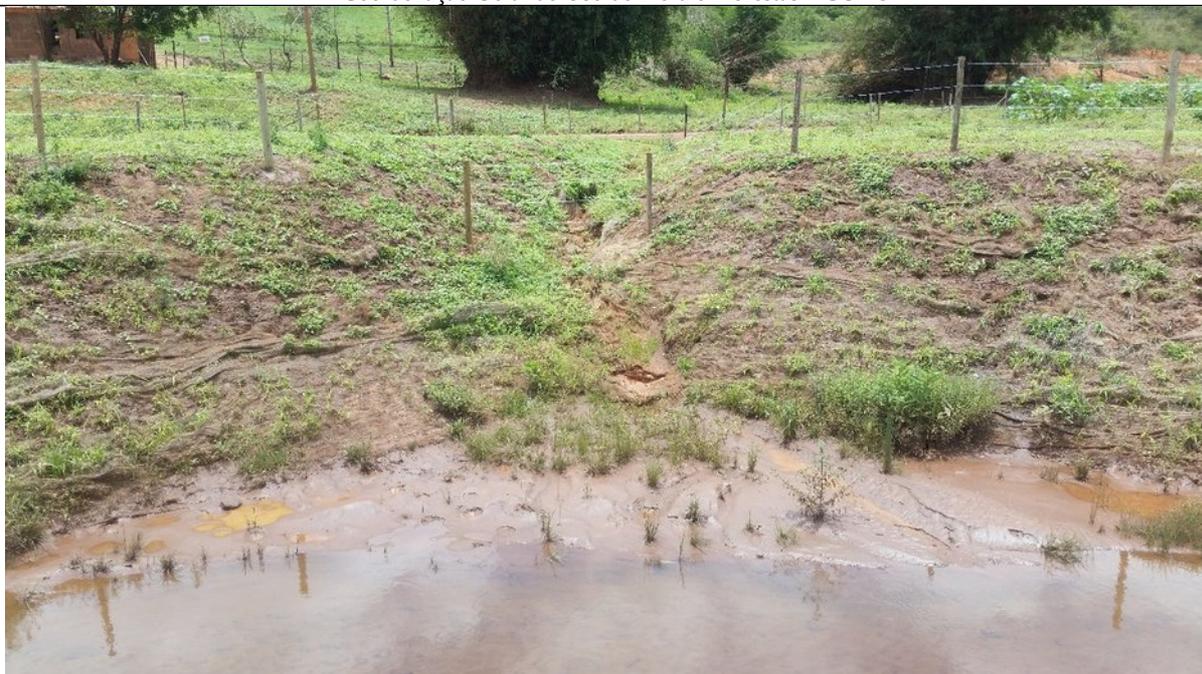
**ITG 29 (3):** Vala de drenagem da estrada principal de acesso ao **ITG 29** com taludes protegidos por biomanta, porém com desenvolvimento do processo de ravinamento no seu leito devido à ausência de intervenções para a diminuição da energia cinética da água e contenção de erosão (enronamento).

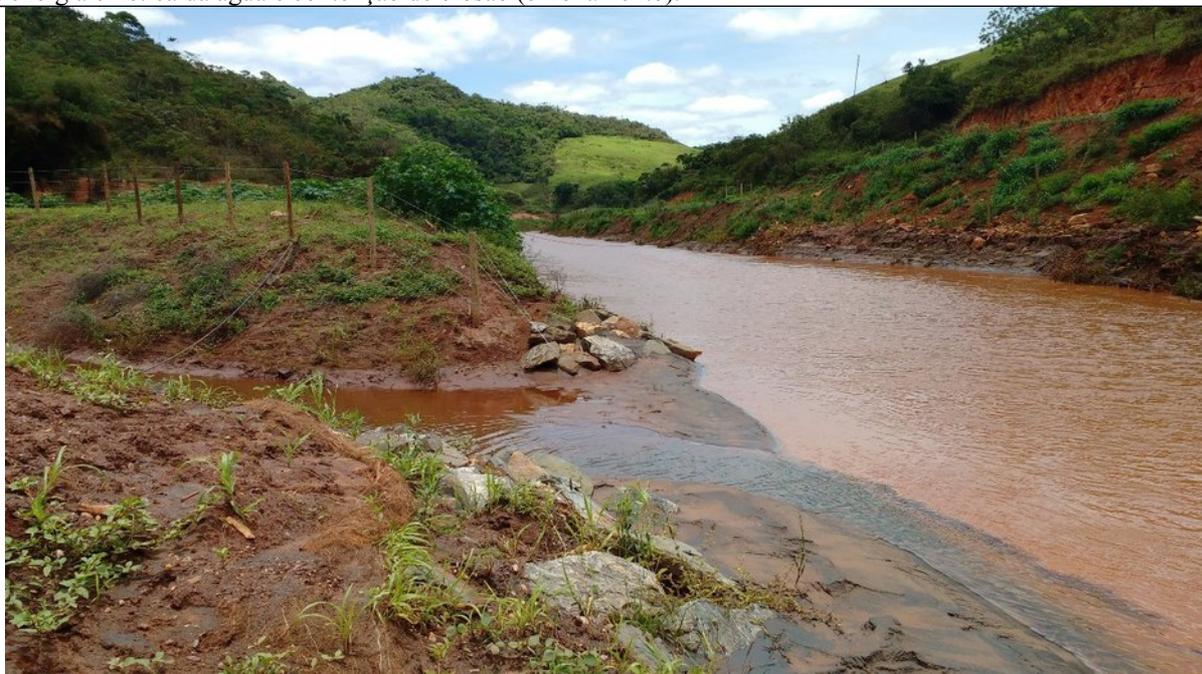
**ITG 29 (4):** Foz do tributário **ITG 29** com enrocamento irregular tanto na margem esquerda quanto na margem direita. Detalhe de talude desprotegido em ambas as margens próximo a foz. Acima, área semeada com mix de sementes e localizada abaixo da estrada principal, na margem esquerda do tributário. Nota-se acúmulo de rejeito na foz.

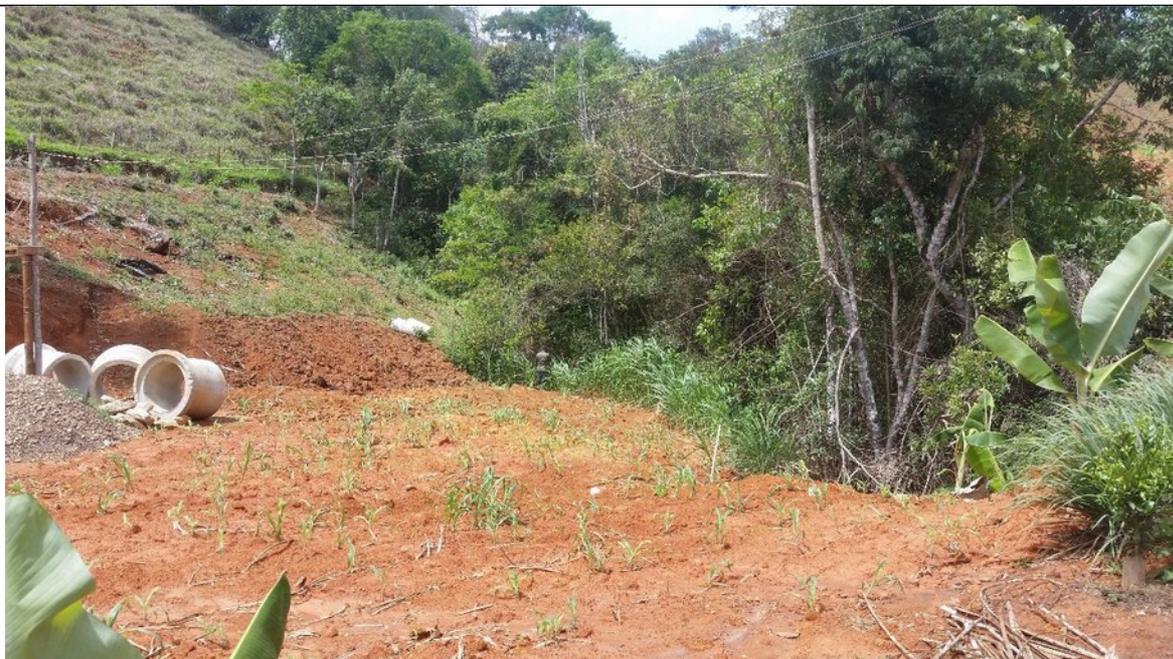
**ITG 34 (1):** Detalhe de APP e parte do curso do tributário **ITG 34 (TG 28)** aterrado em área localizada acima da estrada de acesso a nova sede da propriedade atingida. Nota-se o plantio de milho na área aterrada. À esquerda e ao centro, manilhas de concreto e brita excedente da obra de canalização do tributário para construção da estrada de acesso e direcionamento do escoamento para passagem de nível construída.

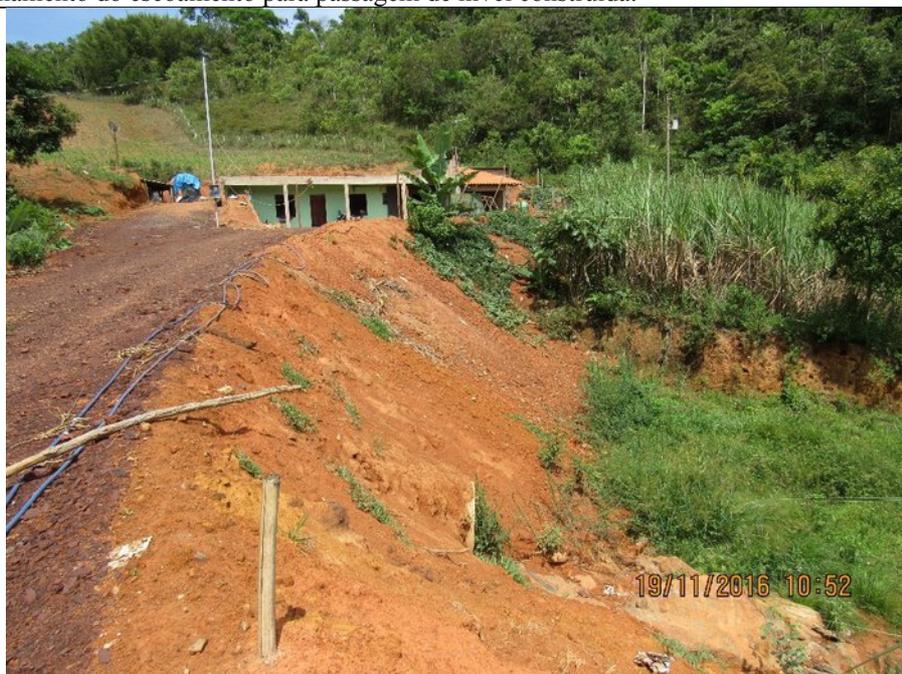
**ITG34 (2):** Estrada de acesso a nova sede da propriedade (ao fundo) no ponto onde cruza o tributário **ITG 34 (TG 28)** Detalhe do rejeito sobreposto a faixa de rodagem (cor escura) e talude sem qualquer vegetação ou intervenções para mitigação da erosão. Abaixo (à direita), saída da passagem de nível construída para canalização do tributário.

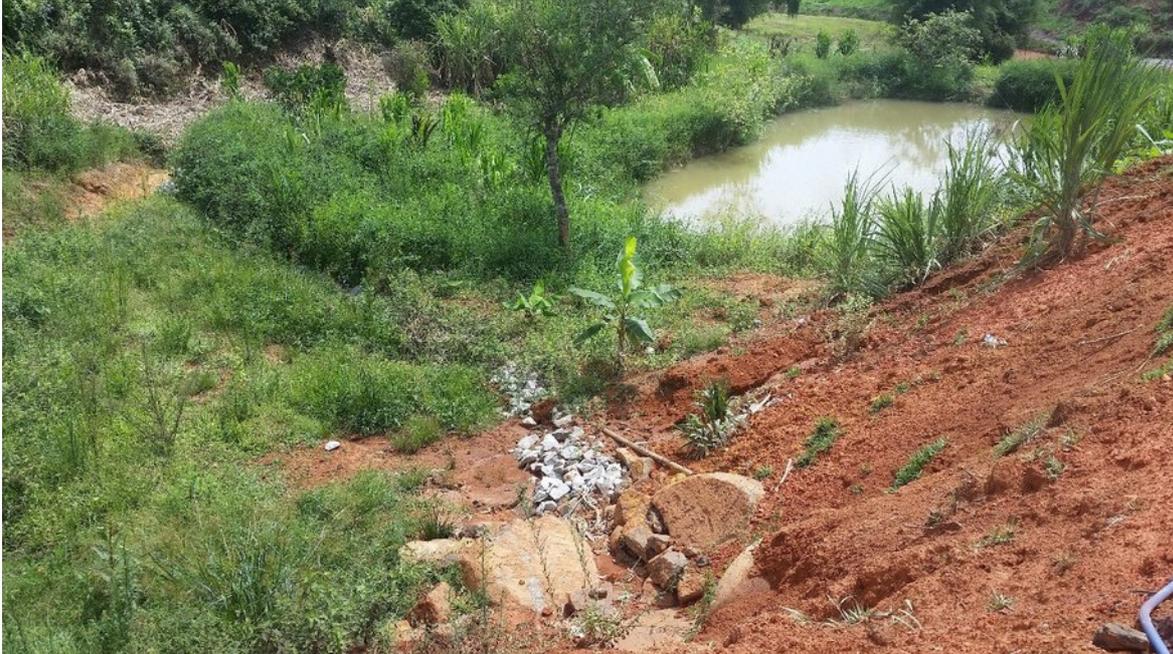
**ITG 34 (3):** Abaixo, detalhe da saída da passagem de nível construída na obra de canalização do tributário **ITG 34 (TG 28)**. À direita, talude da estrada de acesso a propriedade construído pela Samarco e totalmente desprovido de vegetação ou quaisquer ações de contenção de erosão laminar ou ravinar. Acima e à esquerda, observa-se área roçada e com solo desprovido de vegetação onde foi construído canal de reconformação do curso d'água que contorna o açude preexistente na propriedade.

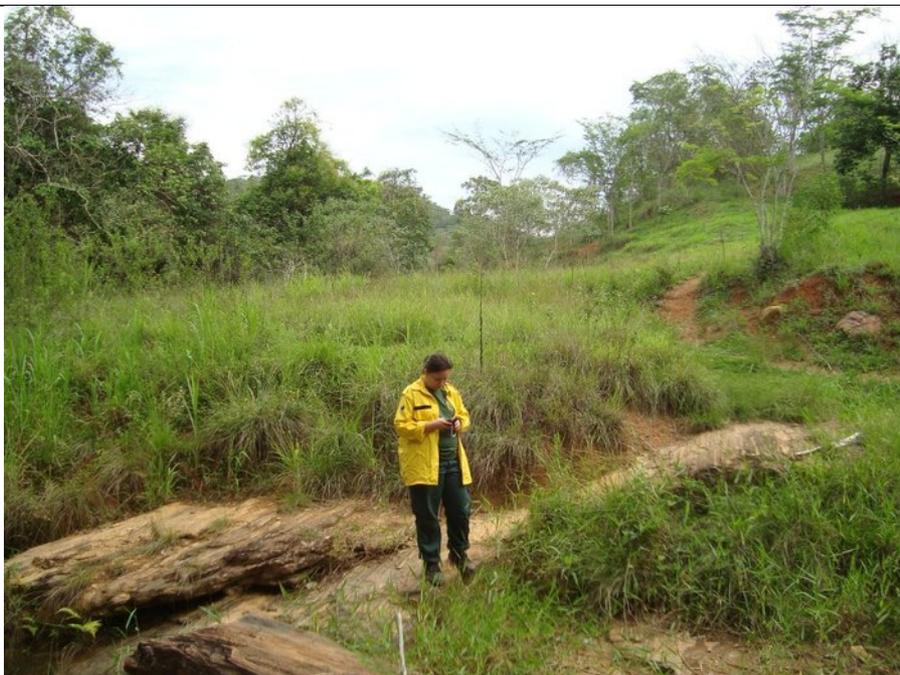
**NTD01 (1):** Ponto de dessedentação da área de pastagem na margem direita do tributário **NTD 01**, localizado acima da estrada de acesso.

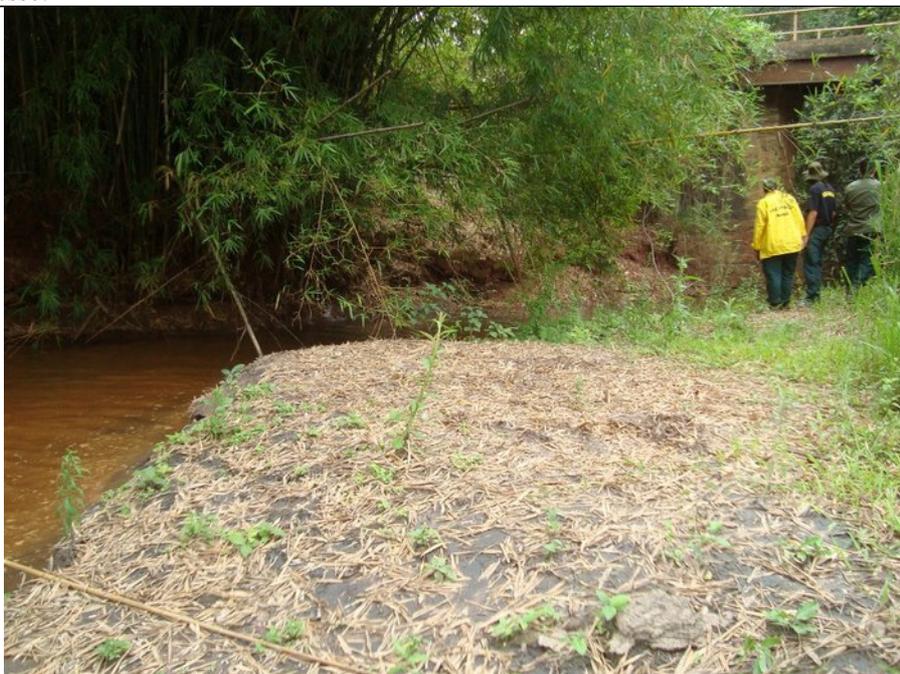
**NTD01 (2):** Ponto de acúmulo de rejeito, com dimensões aproximadas de 4x6 metros, localizado na margem esquerda próximo a foz do tributário **NTD 01**. Acima, bambuzal localizado na margem esquerda do curso d'água e detalhe de ponte da estrada de acesso ao tributário. À esquerda, região do leito do tributário onde há confluência hidrodinâmica com as águas do Rio Doce e, portanto, nota-se o fenômeno da ressuspensão do rejeito.

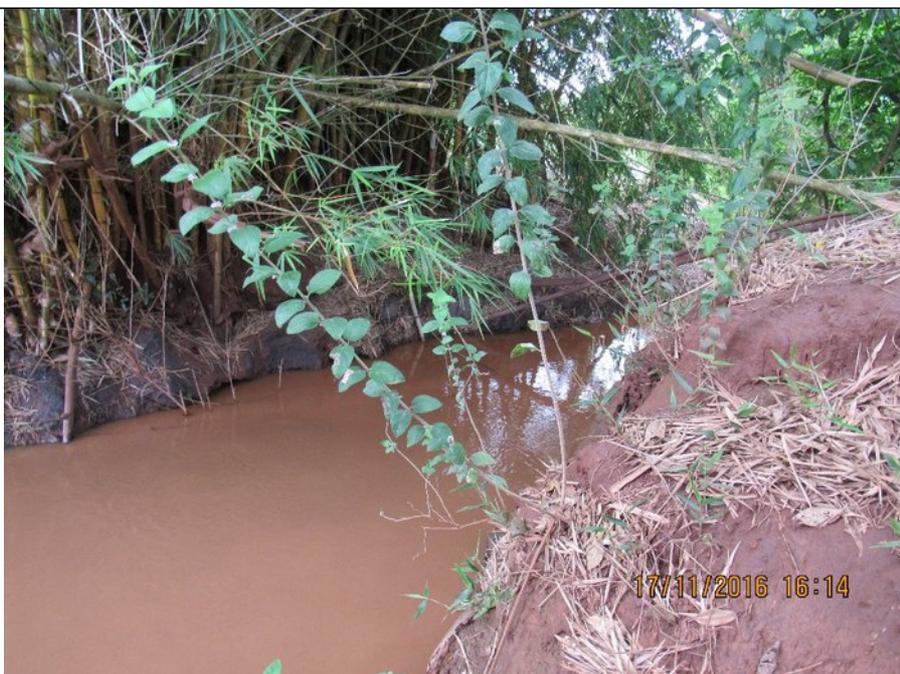
**NTD 02 (1):** Detalhe do leito do tributário NTD 02 próximo a sua foz com leito turvo ocasionado pela ressuspensão do rejeito do Rio Doce. Acima detalhe de bambuzal na margem esquerda do tributário que contorna a área de pasto.

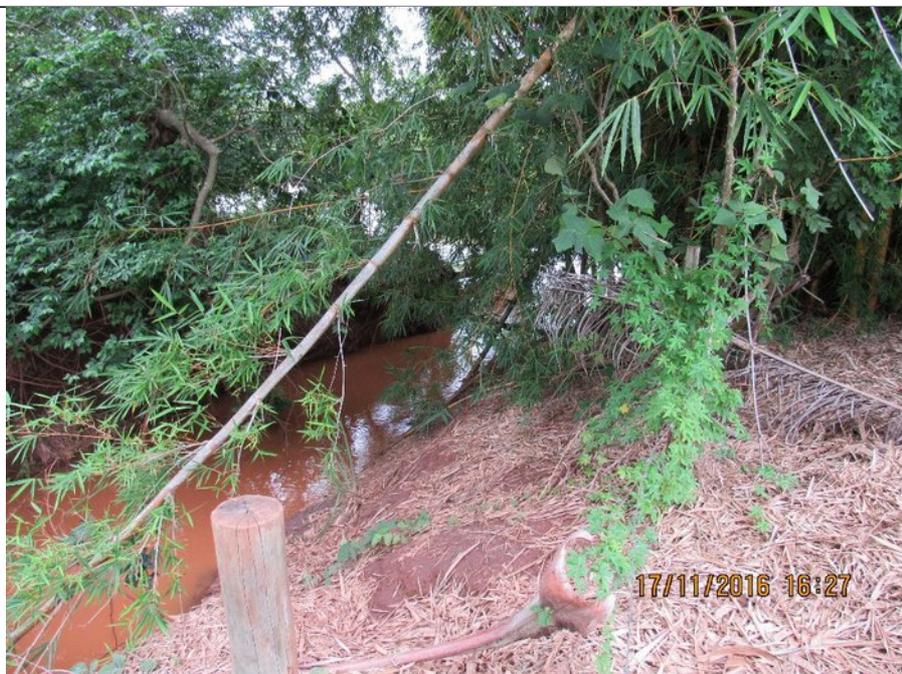
**NTD 02 (3):** Margem esquerda do tributário NTD 02, próximo a foz ocupado por pastagem e bambuzal. Detalhe do leito do curso d'água com água turva devido a ressuspensão do rejeito.

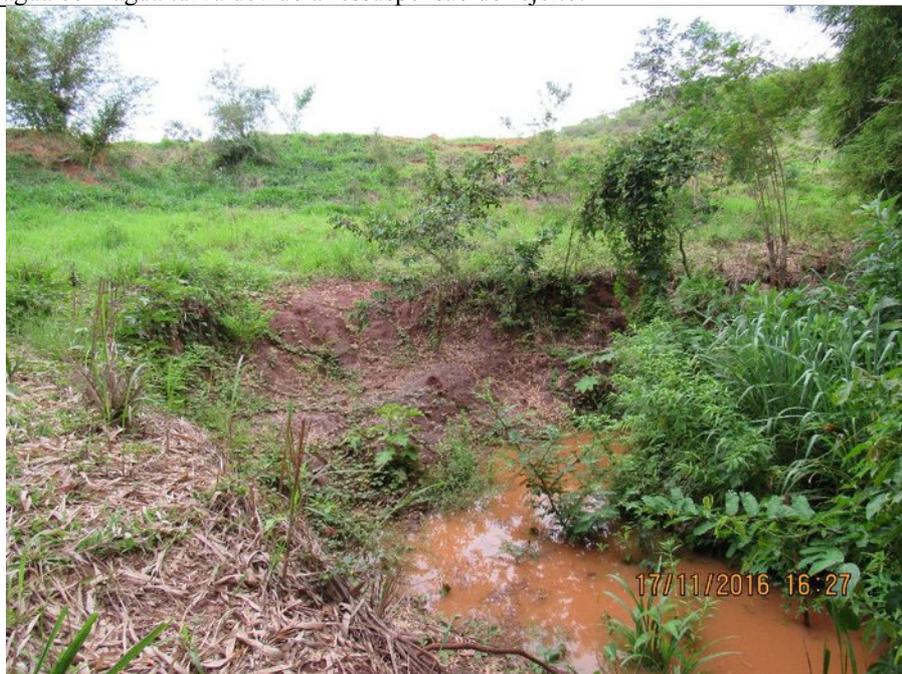
**NTD 02 (4):** Pastagem da margem direita do tributário NTD 02 com ponto de dessedentação de animais. Ao fundo, aterro com pastagem implantada que divide o terreno em dois níveis e, forma um talude que favorece o aumento da energia cinética d'água de escoamento superficial.

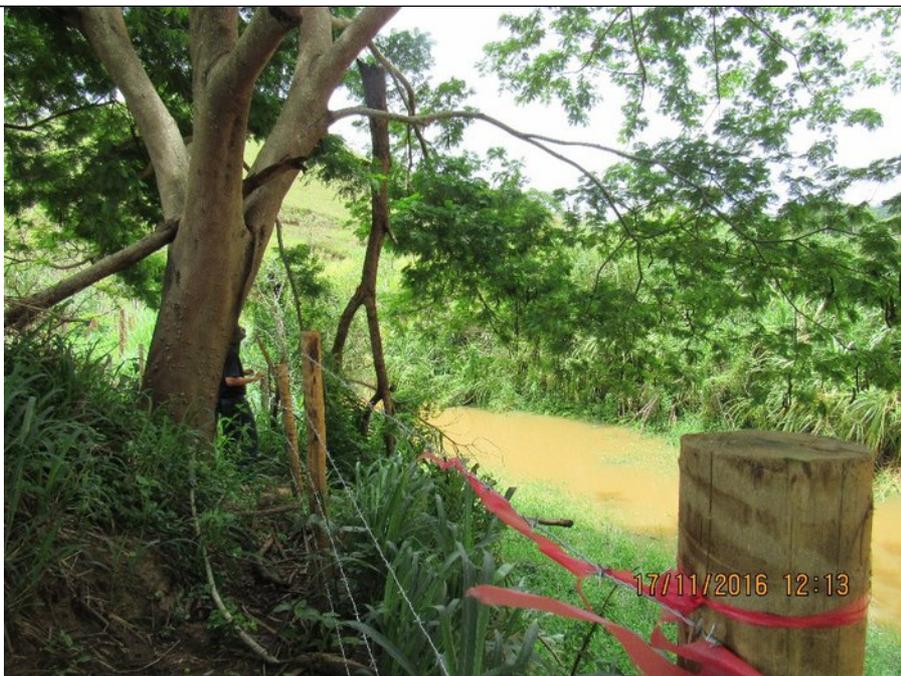
**NTD 03 (3):** Cercamento instalado pela Samarco na propriedade do Sr. Vandil na margem direita da foz do tributário NTD 03.

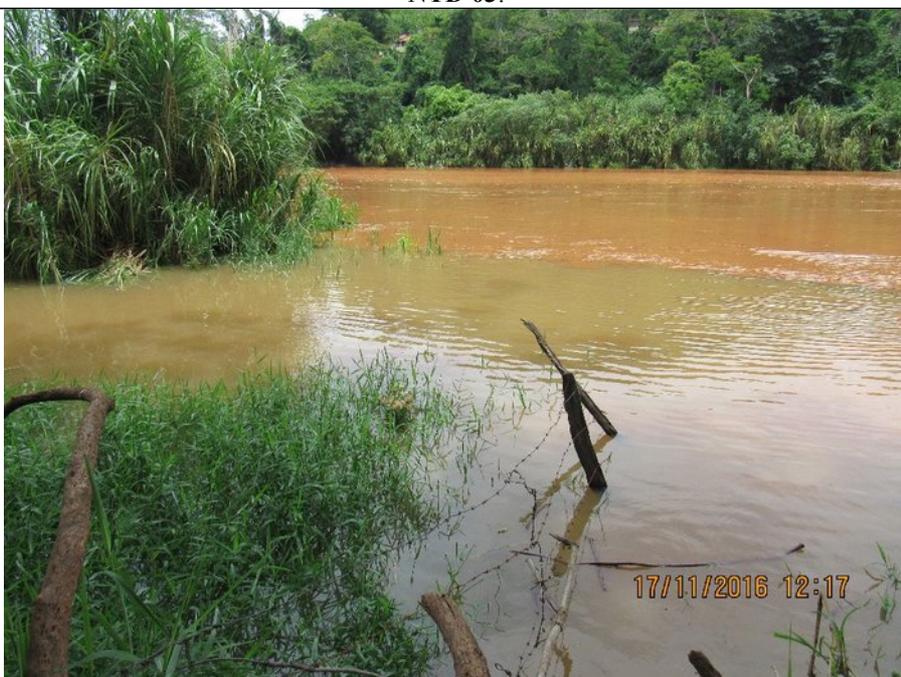
**NTD 03 (4):** Detalhe de confluência entre o Rio Doce e o tributário NTD 03 onde observa-se claramente a linha que delimita a diferença de turbidez entre as águas do citado tributário (mais clara) e as águas do rio principal (mais turvas).

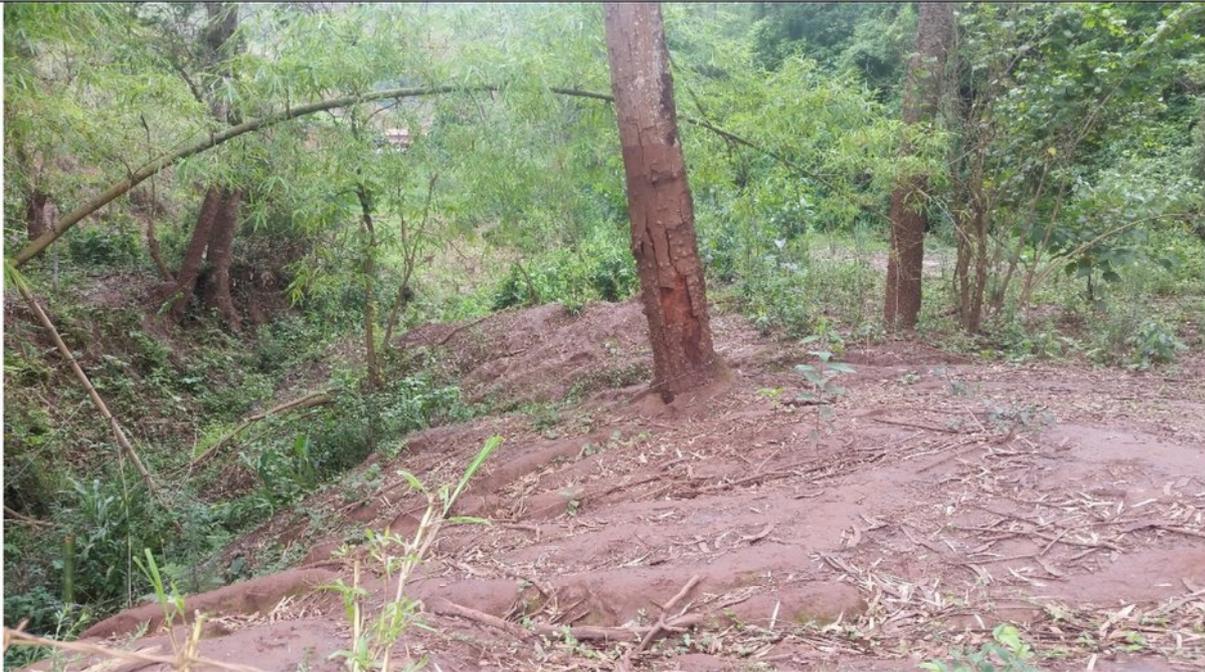
**NTG 07 (1):** Ao centro, área acima da estrada rural principal, na margem esquerda do leito do tributário NTG 07, com acúmulo de rejeito e sem qualquer medidas de contenção ou de mitigação da erosão. Nas margens do curso d'água nota-se processo de ravinamento no rejeito devido à erosão.

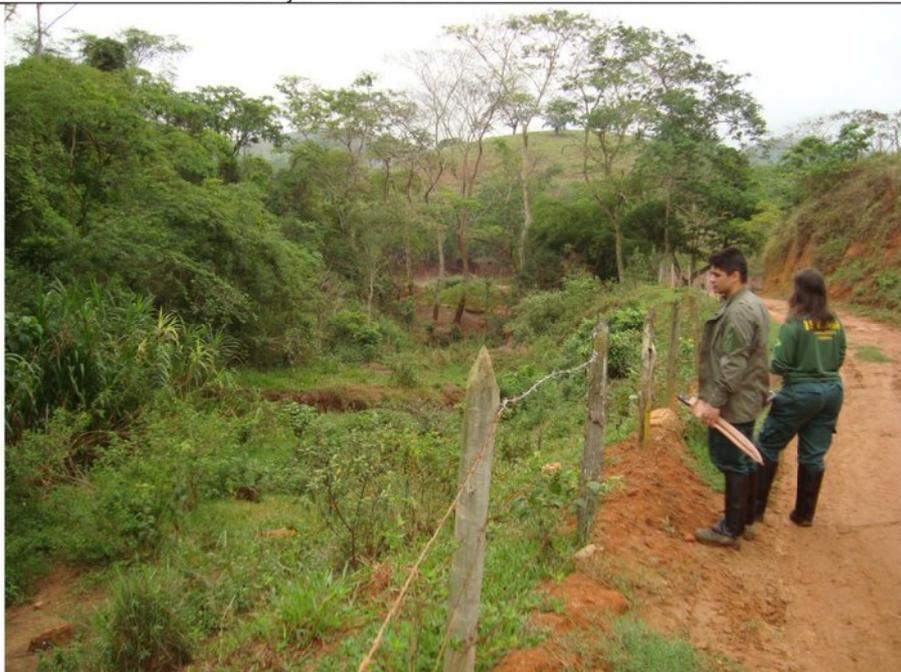
**NTG 07 (3):** Margem direita do tributário NTG 07 próximo ao ponto limite de alcance do rejeito e aproximadamente a 70 metros abaixo do curral da propriedade vizinha. À esquerda, fragmento de vegetação nativa na margem esquerda do tributário. Detalhe de cercamento ao lado da estrada rural de acesso a propriedade que não possui estruturas de contenção de fluxo ou mitigação de energia cinética.

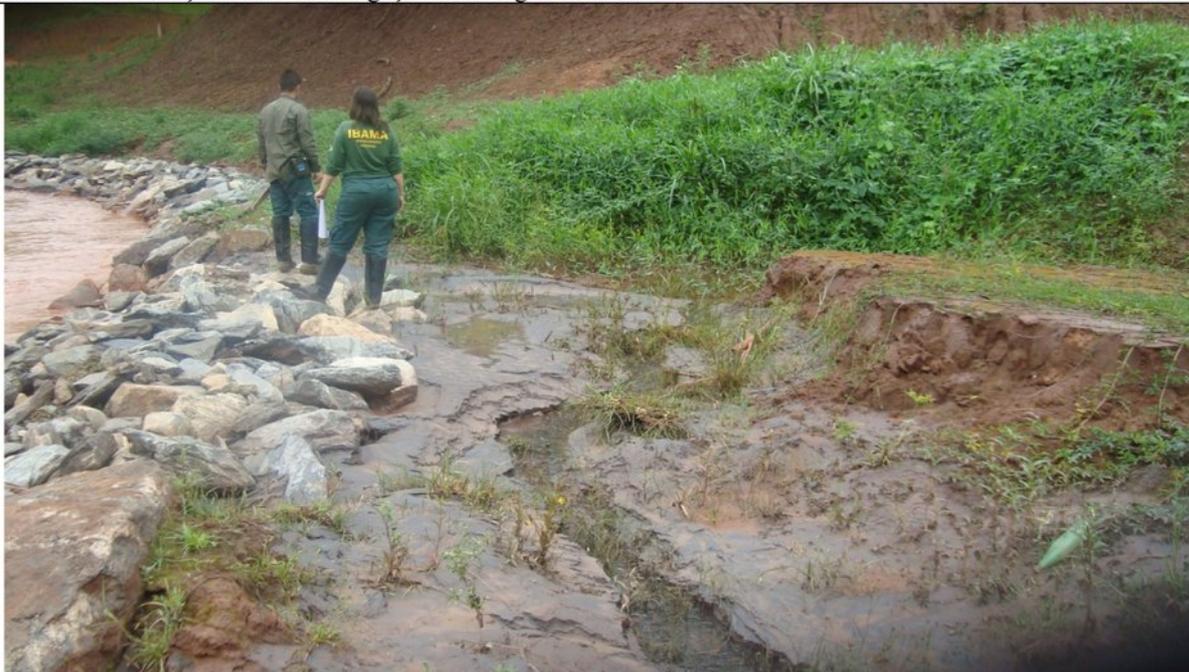
**NTG 07 (4):** À esquerda, enrocamento instalado pela Samarco bloqueando a foz do tributário NTG 07. Ao centro, vala aberta no rejeito pela força d'água do tributário NTG 07. Acima, margem esquerda da foz ocupada por capim exótico seguindo de talude desprotegido da estrada com acúmulo de rejeito e sinais de ravinamento.

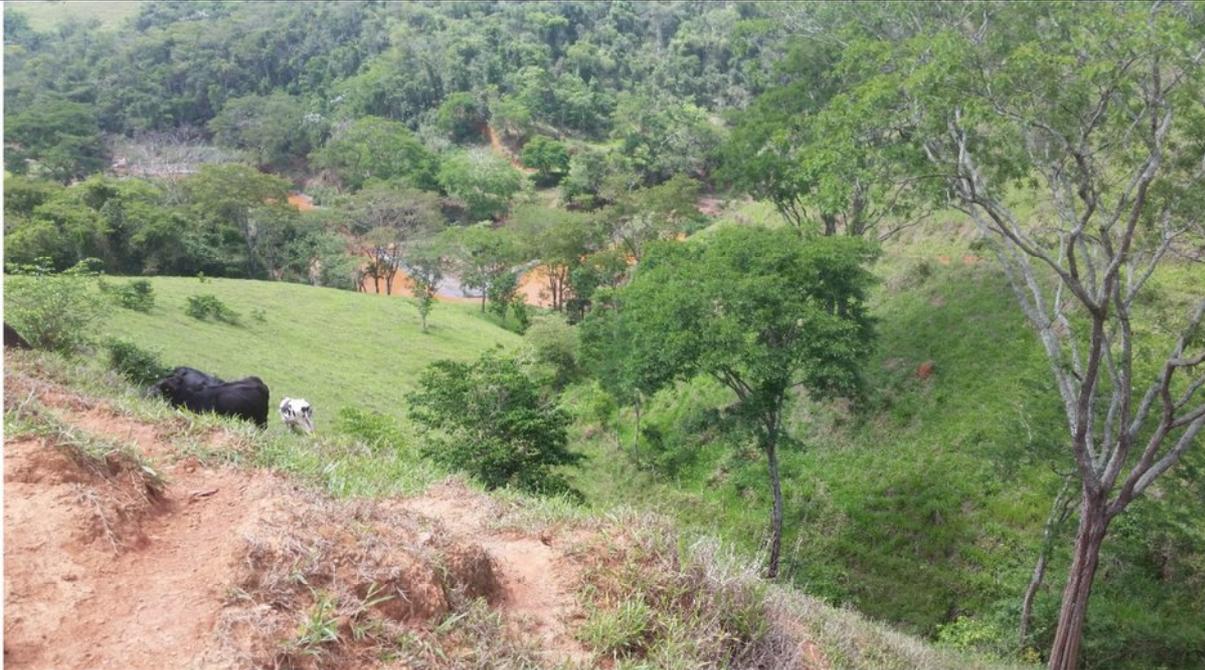
**NTG 08 (1):** Vista da bacia de drenagem do tributário NTG 08 a partir da área (platô) criada pelo corte do morro para passagem do mineroduto da Samarco localizado na face esquerda. Tanto a margem esquerda com a direita do entorno do tributário são recobertas por pastagem degradada. Notou-se na hora da vistoria o pastoreio extensivo por gado.

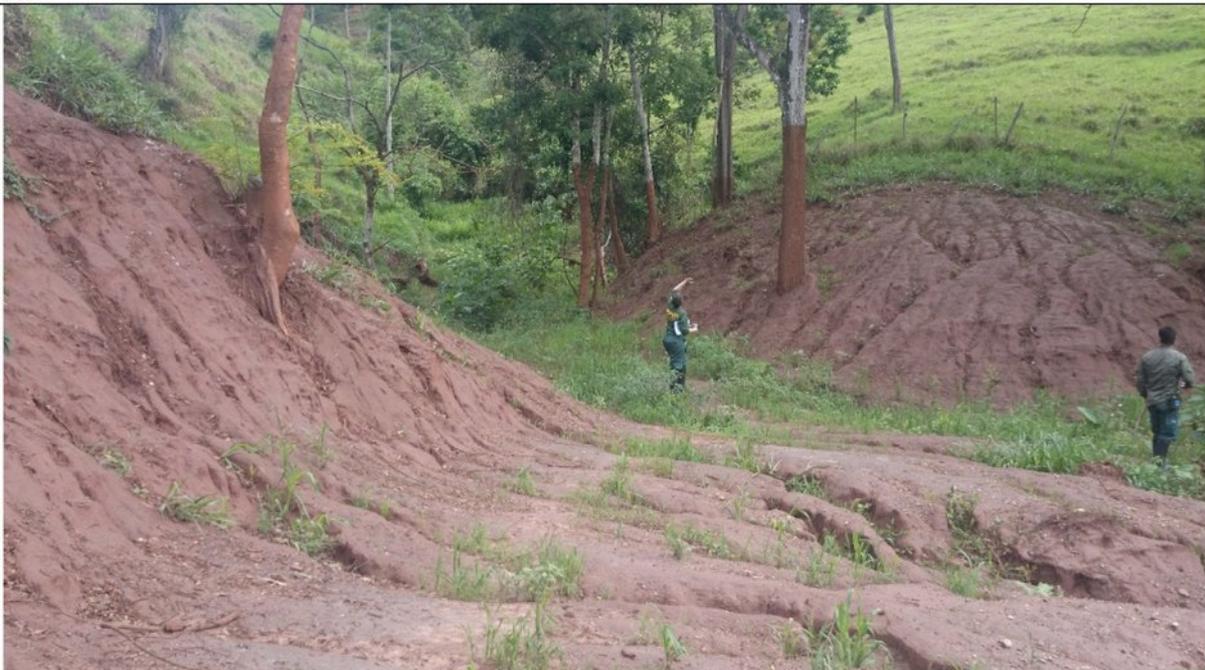
**NTG 08 (2):** Vista da foz do tributário NTG 08 com detalhe do acúmulo de rejeito tanto na margem direita quanto na margem esquerda. Nos dois taludes das duas margens do tributário intenso processo de ravinamento dado a ausência de ações de contenção aplicadas nessa área.

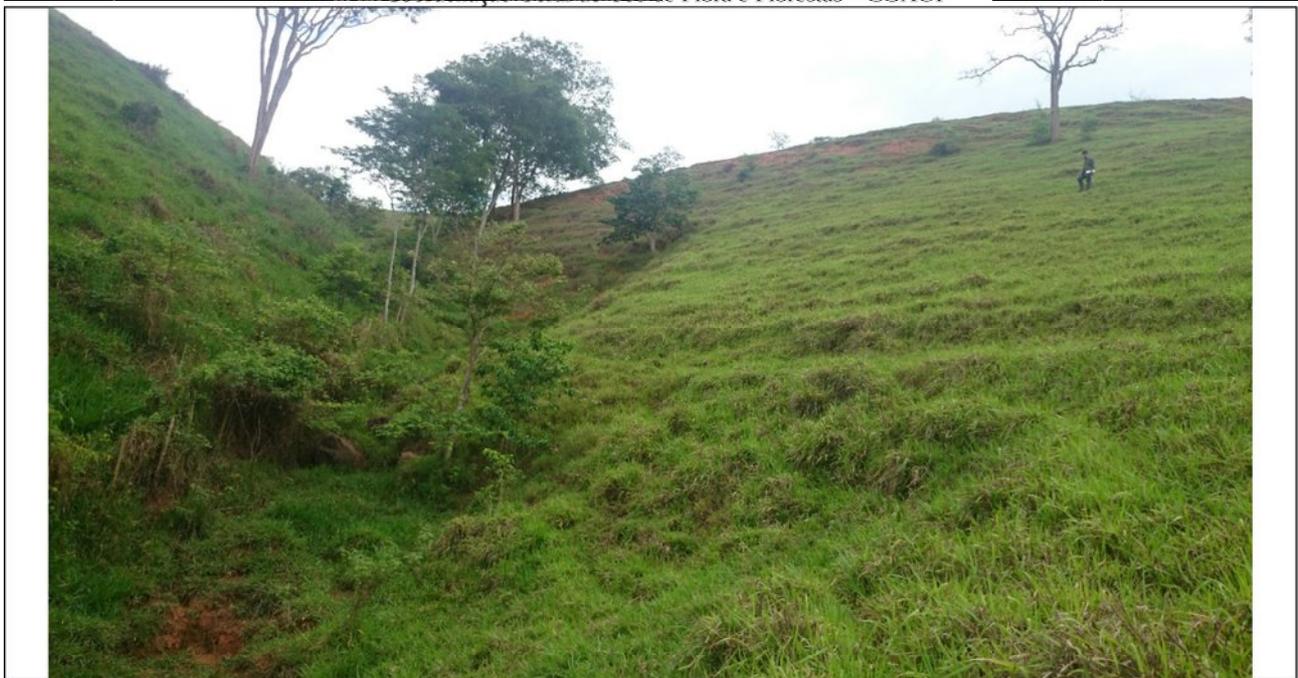
**NTG 08 (3):** Vista da cabeceira da bacia de drenagem do tributário NTG 08 ocupada por pastagem degradada. Acima e à direita, detalhe de coloração avermelhada ocasionada por processo de erosão laminar da faixa de servidão do mineroduto da Samarco.

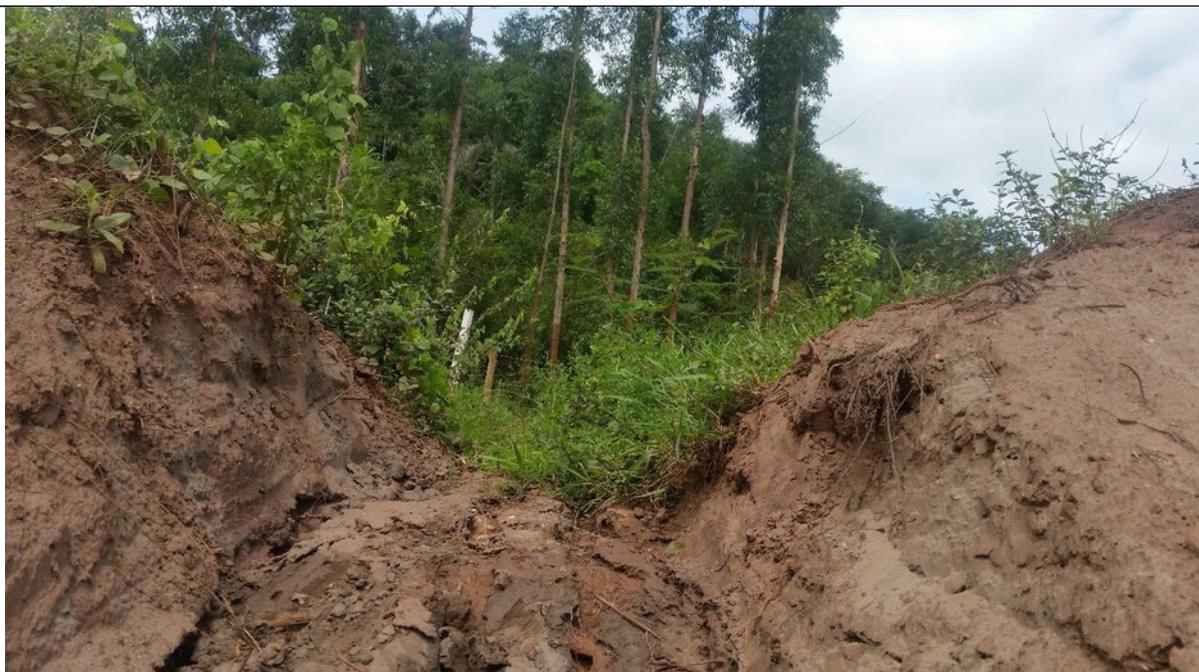
**NTG12 (1):** Em destaque, vista da vala de drenagem com acúmulo de rejeito no ponto conhecido como **NTG 12**. No centro, estaca branca que dá suporte ao encanamento de água observado no local. Aon fundo, plantio de eucalipto no morro acima da estrada.

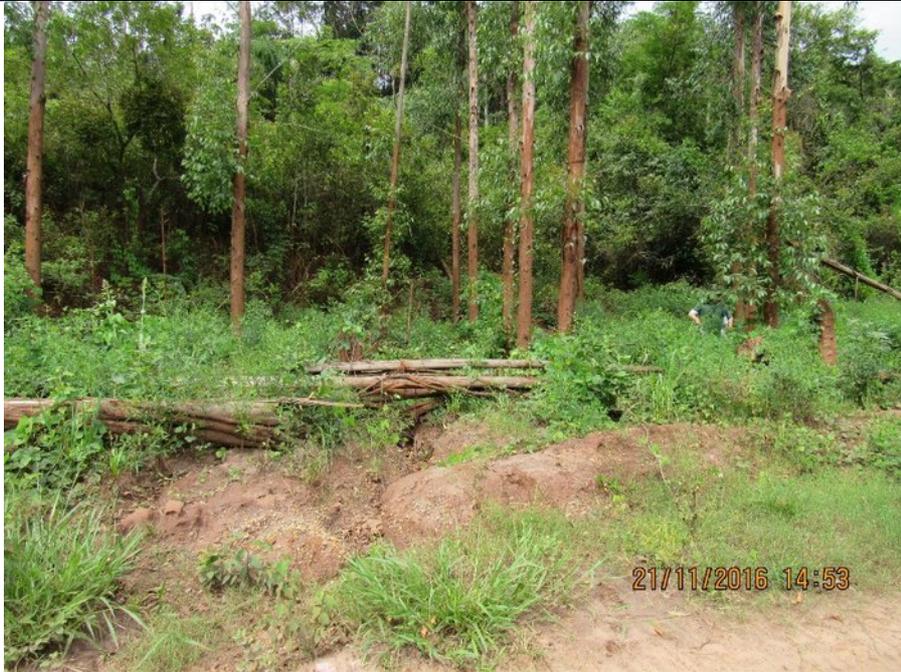
**NTG12 (3):** Em destaque, processo de ravinamento no rejeito acumulado no morro acima da estrada na altura do ponto **NTG 12**, possivelmente causado pela drenagem das chuvas observadas antes do período de vistoria.
