Instituto Brasileiro do Meio Ambiente e dos Recursos Naturais Renováveis - Ibama

# **Laudu Técnico Preliminar**

**Impactos ambientais decorrentes do desastre  
envolvendo o rompimento da barragem de  
Fundão, em Mariana, Minas Gerais**

Novembro de 2015

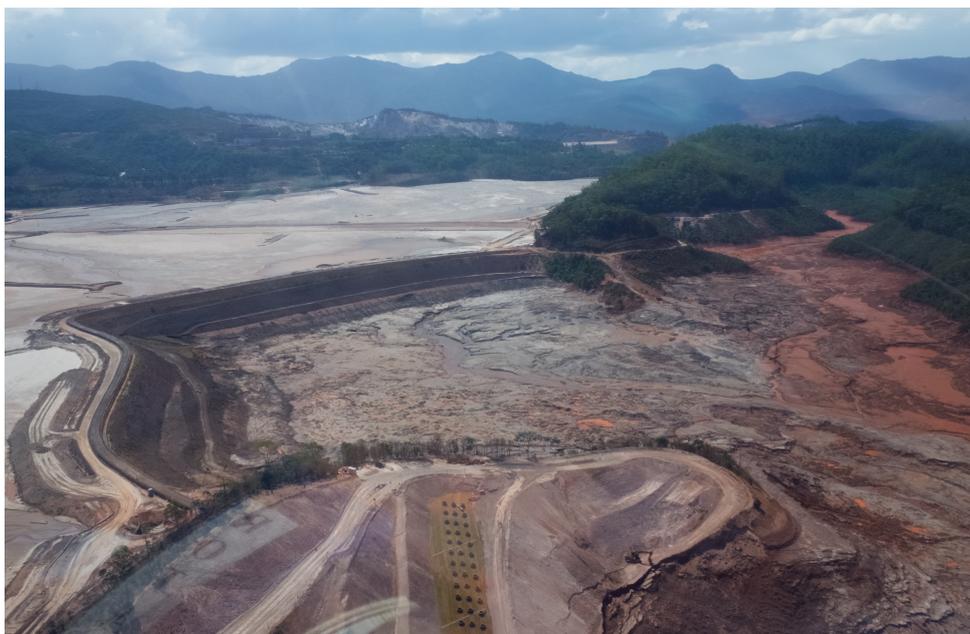
As fotos abaixo mostram a barragem de fundão após o rompimento. Ao fundo os diques de Sela, Selinha, Tulipa e a barragem de Germano, bem como a área próxima ao rompimento.

Figura 3: Barragem de Fundão após o rompimento. Foto: Ibama

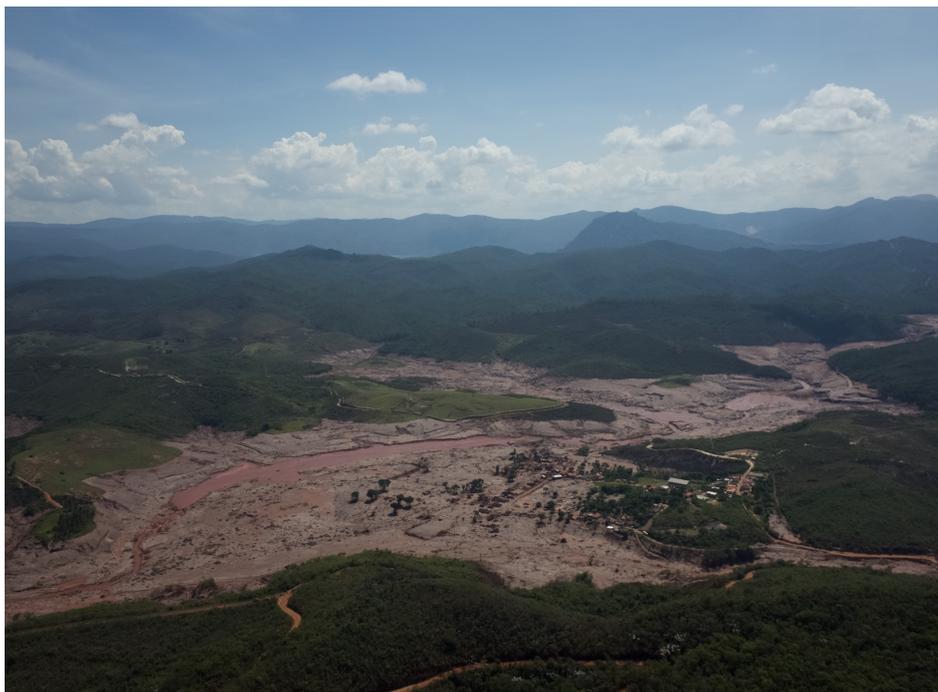
*Figura 4: Área impactada imediatamente à jusante da barragem de Santarém. Barragem de Fundão após o rompimento. Foto: Ibama*

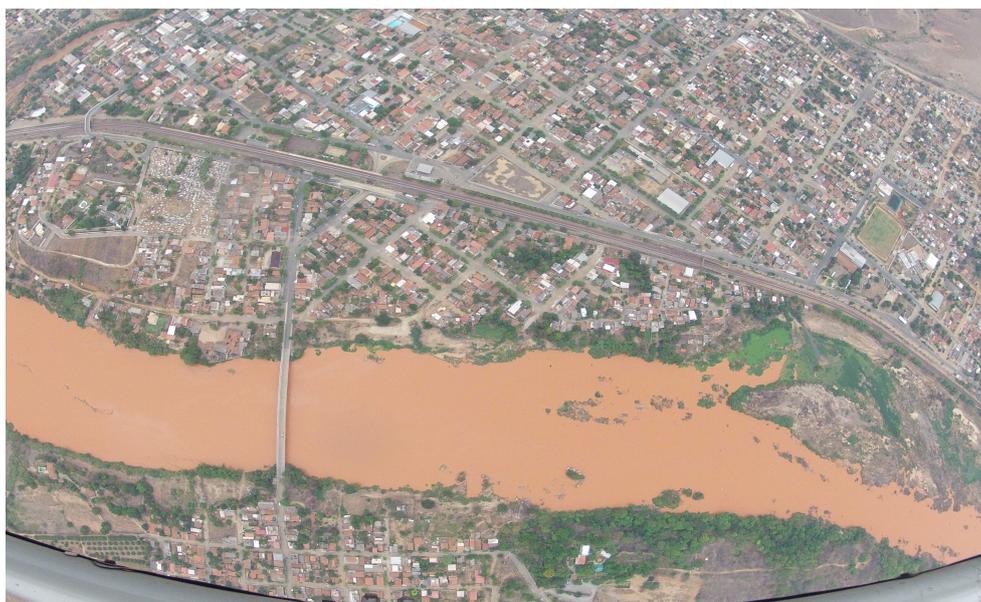
Por toda a extensão do Rio Doce nos estados de Minas Gerais e Espírito Santo, observou-se a mudança do aspecto de todo o rio Doce, demonstrando os altos níveis de turbidez gerados pela onda de lama de rejeitos, conforme figura abaixo.

Figura 5: Rio Doce no município de Baixo Guandu/ES. Foto: Ibama

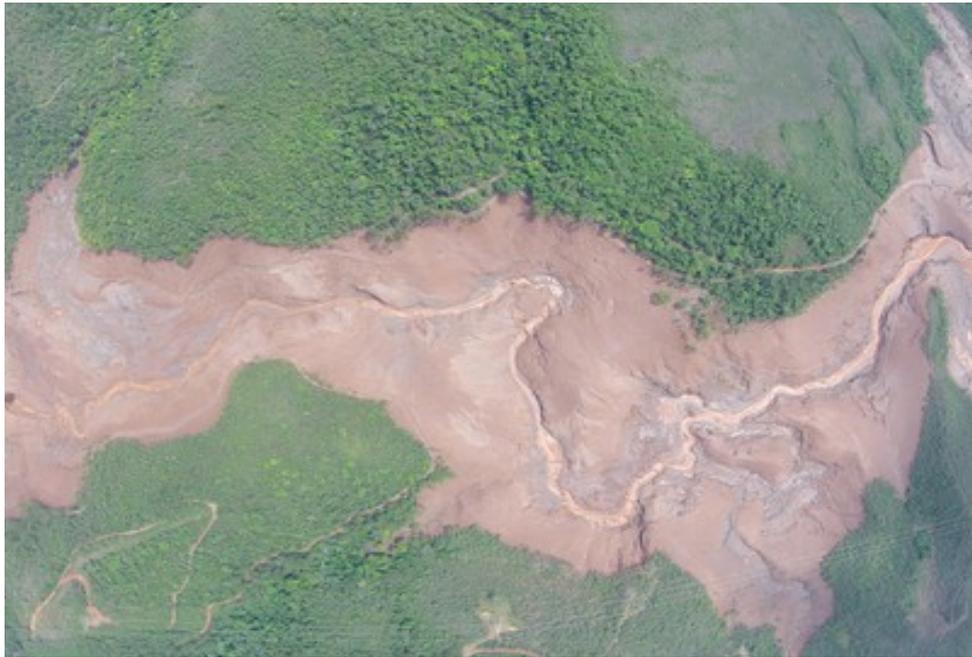
*Figura 6: Destruição de vegetação ciliar, incluindo áreas de preservação permanente. Foto: Ibama*

Conforme Nota Técnica elaborada pelo Centro de Sensoriamento Remoto do Ibama (anexa), o rompimento da barragem de Fundão **causou a destruição de 1.469 hectares ao longo de 77 km de cursos d'água, incluindo áreas de preservação permanente.**

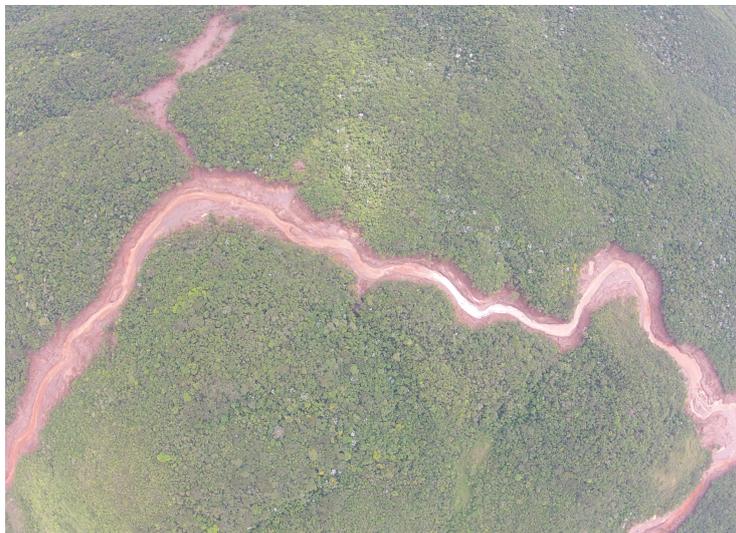
*Figura 9: Área de vegetação nativa devastada a 18 km da barragem.  
Fonte: Ibama*

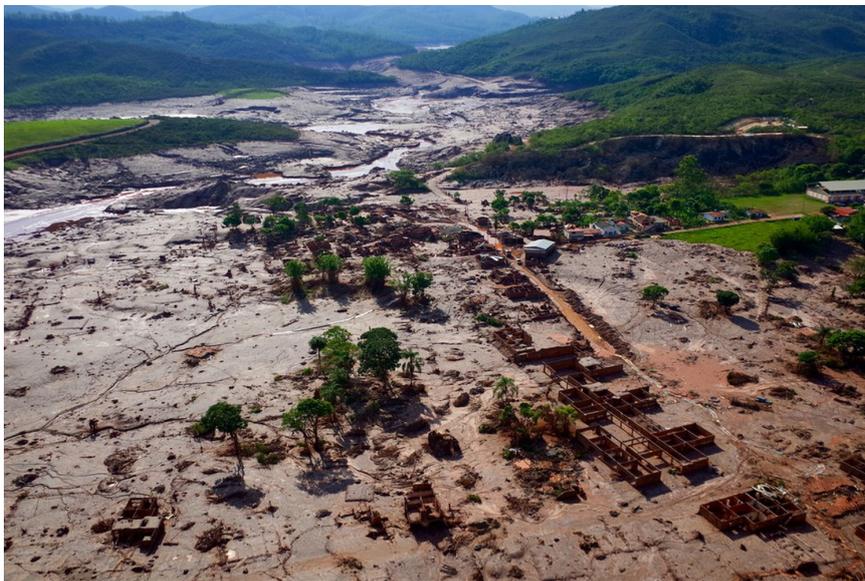
Figura 13: Distrito de Bento Rodrigues. Foto: Ibama

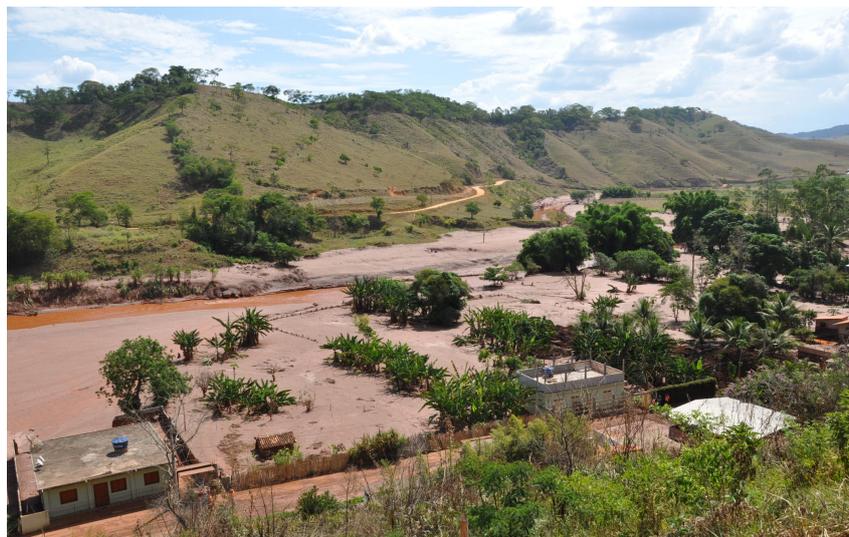
*Figura 14: Barra Longa. Foto: Ibama*

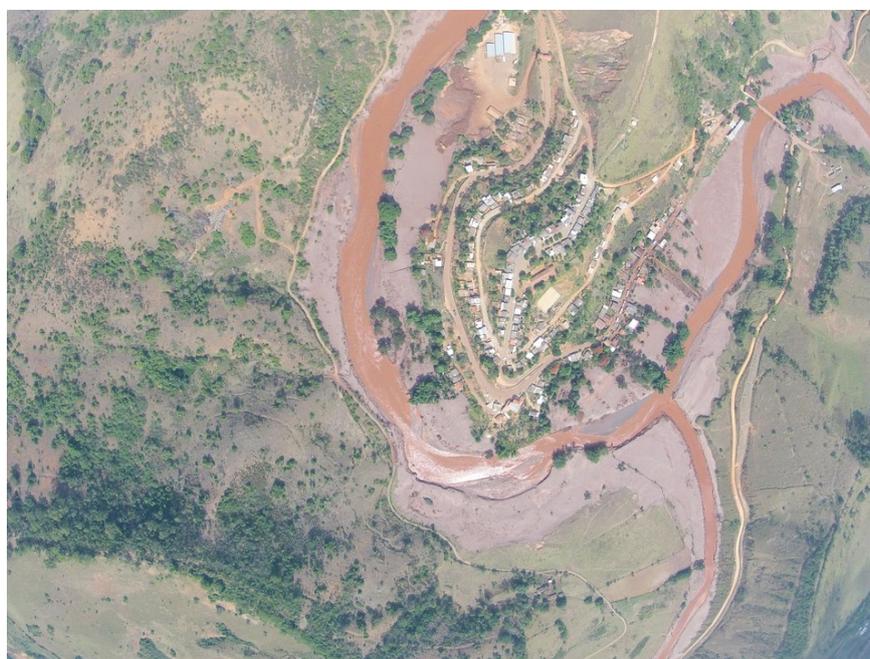
*Figura 15: Vista aérea de Barra Longa. Foto: Ibama*

Na foto acima, em sua porção inferior direita, destaca-se que houve um refluxo de lama rio acima, por um trecho de 7km no rio Piranga após a lama ter percorrido cerca de 70 km. Essa situação demonstra a força com que a lama percorreu os cursos d'água, destruindo edificações e estruturas de uso público e privado.
