Relatório Fase Hélios

RELATÓRIO GERAL DE VISTORIA

Consolidação dos Relatórios apresentados por Equipe – Operação Áugias / Fase I (Hélios)

Assunto: Acompanhamento das ações de recuperação ambiental emergencial promovidas pela empresa SAMARCO MINERAÇÃO S/A, referentes ao rompimento da barragem de rejeitos de Fundão.

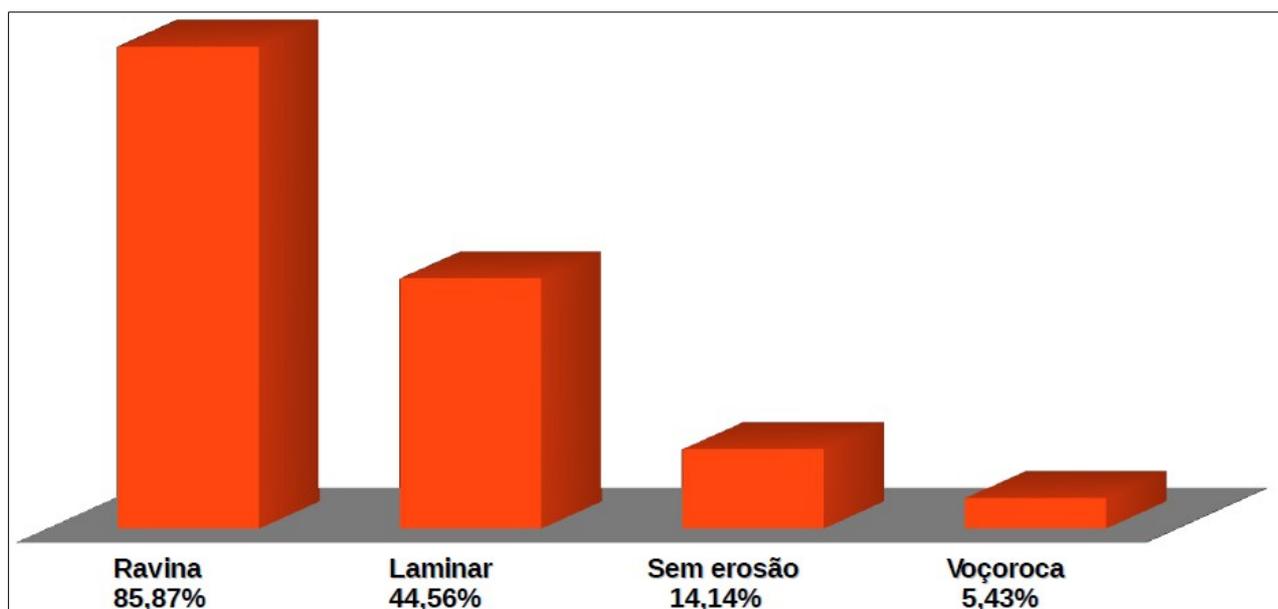
Figura 4. Número percentual de áreas onde foi constatada presença de processo erosivo laminar ou estruturas formadas decorrentes de erosão (ravina, voçoroca).

Em conjunto com o diagnóstico de declividade foram levantados dados de presença de processo erosivo laminar ou, ainda, presença de estruturas formadas decorrentes de erosão, como ravina (sulco) e voçoroca (Figura 04).

O processo erosivo de formação de ravinas consiste da remoção do solo pela água, resultando da concentração do fluxo em canais, originando uma maior velocidade (SOUZA, 2015²). Os dados compilados da vistoria mostram que foi observado o processo de ravinamento em 85,87% das áreas vistoriadas (Figura 04).

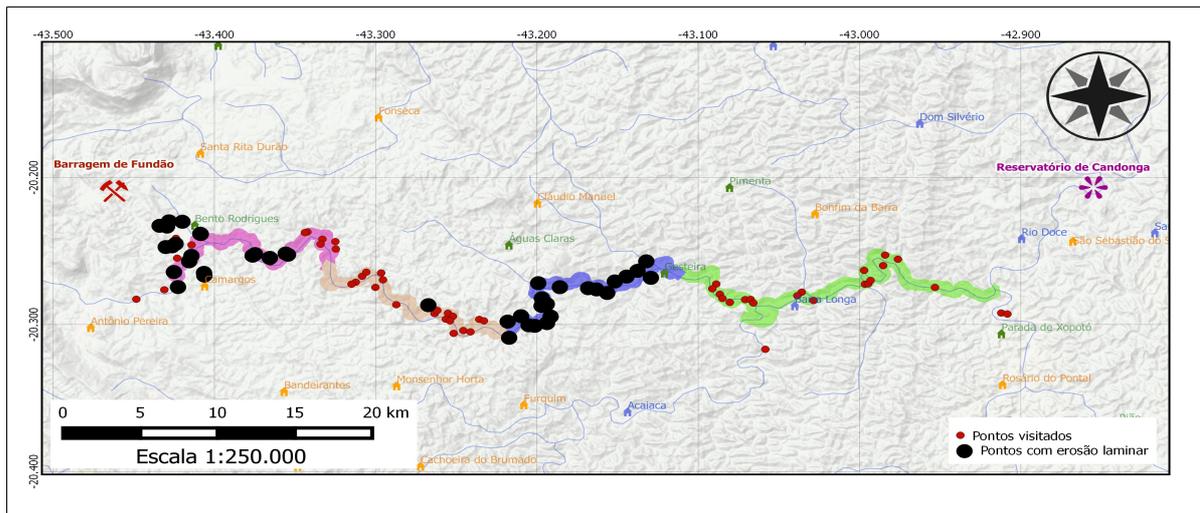
Figura 5. Processo de erosão laminar nas áreas vistoriadas.

A equipe Santarém descreveu, entre outros, o carreamento de sedimentos depositados como um dos maiores problemas verificados em campo.

“(…)60. Os maiores problemas verificados em campo foram o carreamento de sedimentos depositados nas margens dos tributários para suas calhas principais, o assoreamento de nascentes e olhos d’água, a dificuldade de desenvolvimento da vegetação (mesmo em áreas de semeadura) devido à ausência de solo e à instauração de processos erosivos e a ausência de drenagens pluviais nas vias de acesso (quando existentes);(…)” (Relatório de Vistoria da equipe Santarém).

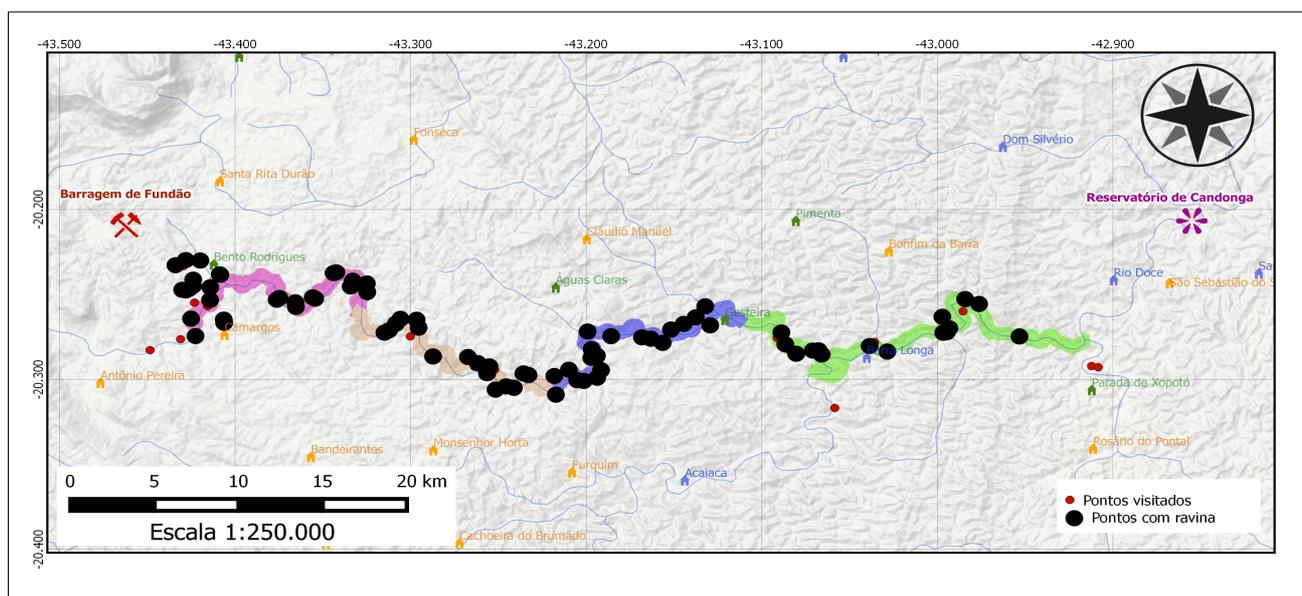
Figura 6. Processo de erosão em ravinas nas áreas vistoriadas.

morfológica, com perda expressiva de solo dos tributários e das áreas de preservação permanente com profundas escavações.

Em todo o trecho vistoriado os processos erosivos em evolução, constatados nas áreas marginais dos corpos hídricos afetados, estão diretamente relacionados ao impacto inicial causado pela onda de rejeito, bem como às características e quantidade desse material depositado. Neste sentido, foi inserido no Relatório Padrão um quesito com a finalidade de diagnosticar a espessura de rejeito presente em cada ponto vistoriado.

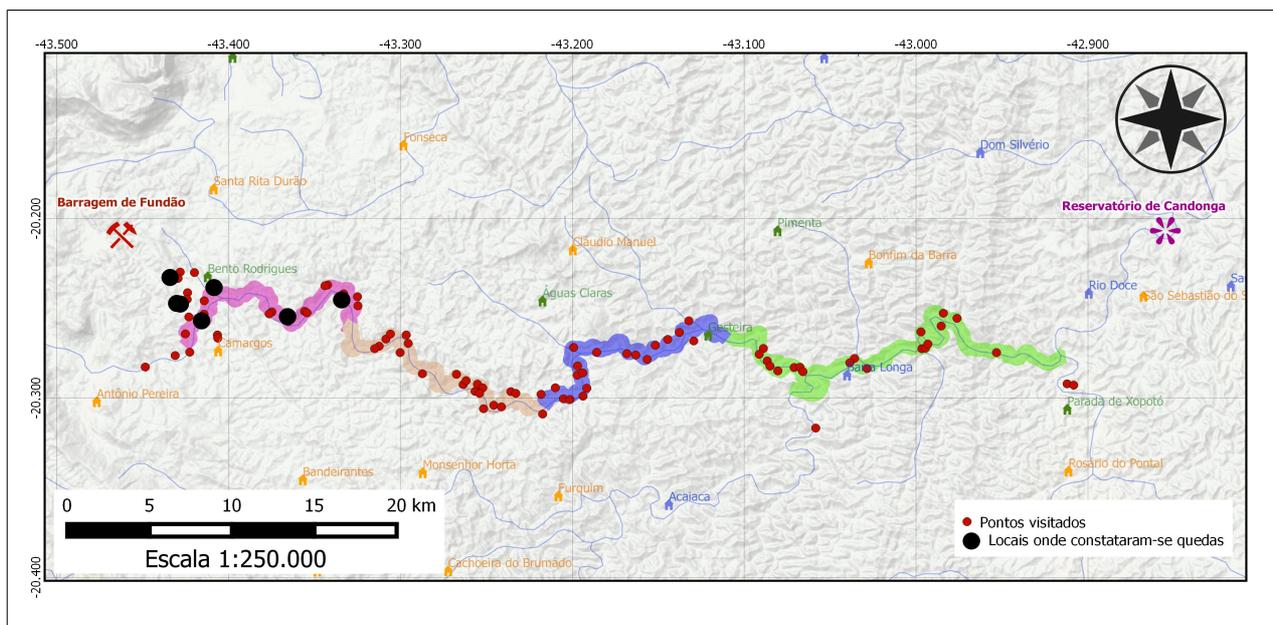
Figura 8. Áreas onde foram detectados movimentos do solo – quedas e tombamentos.

As quedas e tombamentos envolvem mais comumente a movimentação de rochas (Souza, 2015³). Esta assertiva explica o fato de que somente a equipe Santarém constatou estes dois tipos de movimentos (Figura 08), dado a grande alteração geomorfológica ocorrida neste trecho, devido à proximidade com a Barragem de Fundão.

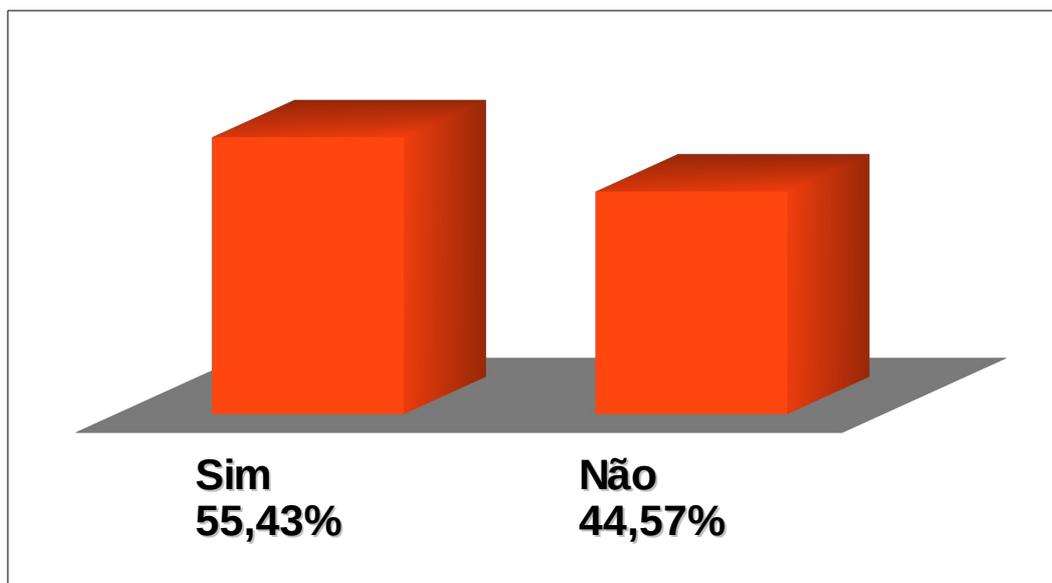
Figura 14. Percentagem de áreas cercadas levantada pelas equipes em campo.

Constatou-se em campo que apenas 55,43% da área encontra-se cercada sendo de suma importância que esse número aumente nas próximas etapas a serem executadas.

Em virtude da presença de bovinos e equinos nas áreas vistoriadas pelas equipes em campo é necessário o cercamento das áreas impactadas a fim de impedir o acesso desses animais evitando, dessa forma, o pisoteio, pastoreio e a erosão e, conseqüentemente, favorecendo a germinação do mix de sementes distribuídos pela Samarco na região impactada.

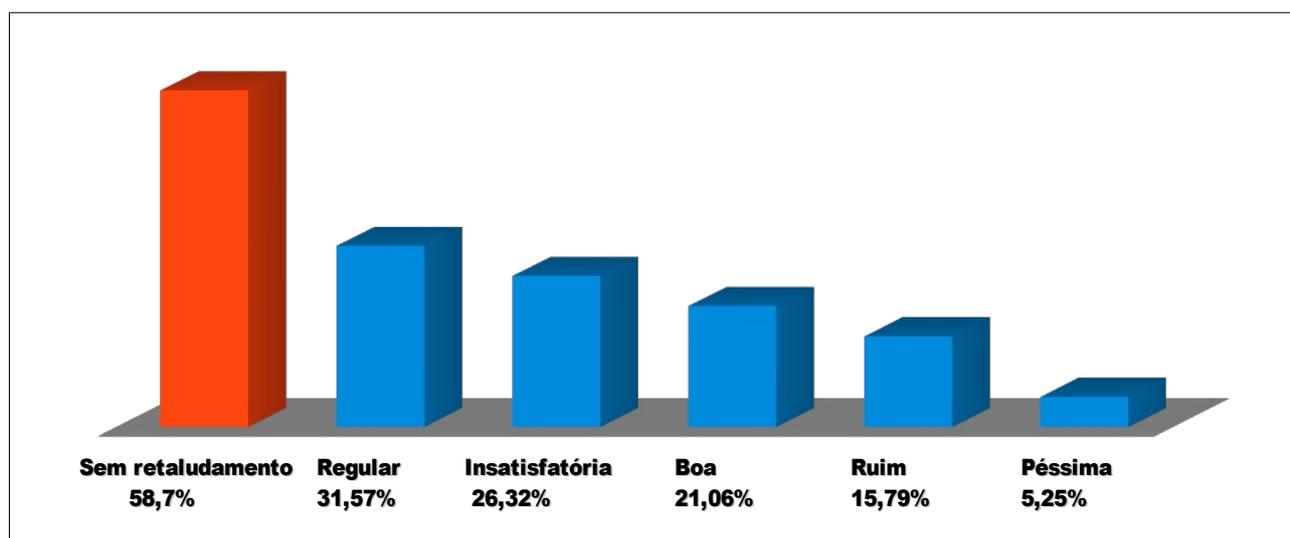
Figura 15. Avaliação das obras de retaludamento realizadas.

Foram comumente observadas estrias dispostas perpendicularmente aos cursos d'água, ocasionadas pelas garras das retroescavadeiras quando da limpeza dos cursos d'água para desobstrução ocasionada pelo rejeito, assim como, para obras de enrocamento, retaludamento e/ou aplicação de biomanta. Tais estrias atuam como canaletas propícias à erosão hídrica ocasionada pelas águas pluviais.

Na maioria dos pontos, **58,7%**, não foi constatada nenhuma obra de retaludamento. A avaliação das obras de retaludamento realizadas pela empresa encontra-se na Figura 15.

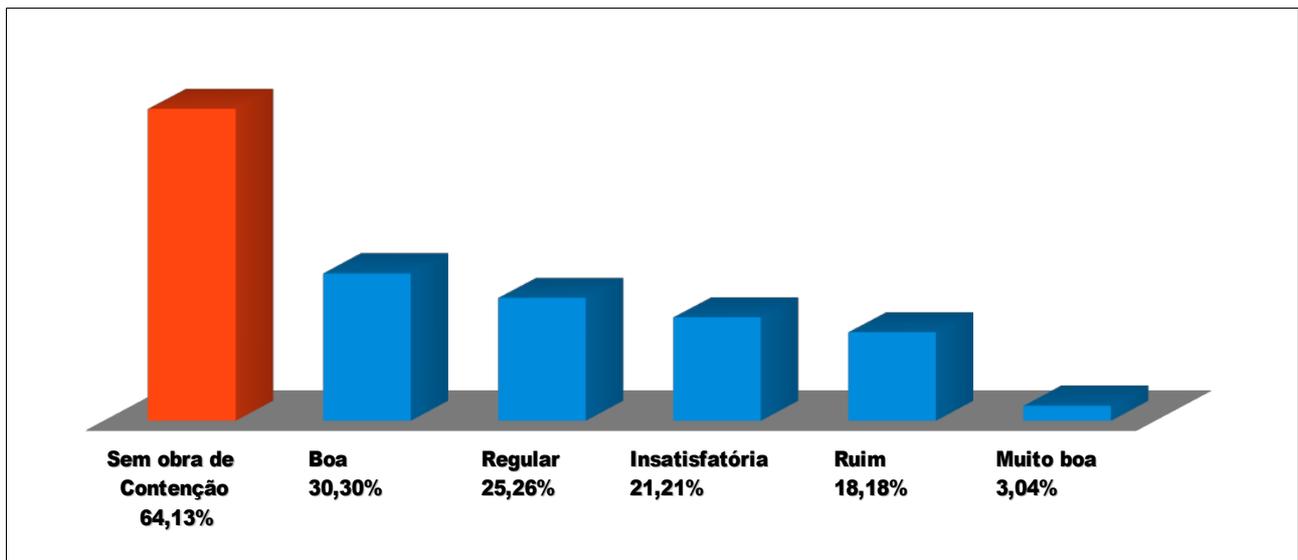
Figura 17. Avaliação das obras de contenção (enrocamentos, gabões etc.).

Verificaram-se situações em que foi requisitado pelo proprietário rural o uso de manilha para escoamento da água do tributário, ou seja, uma canalização não prevista ou autorizada pelo órgão competente. A empresa deverá apresentar justificativa técnica para a utilização de manilhas, bem como a autorização do órgão de recursos hídricos competente.

Em **64,13%** dos pontos vistoriados, não foi constatada nenhuma obra de contenção. A avaliação das obras de contenção realizadas pela empresa encontra-se na Figura 17.

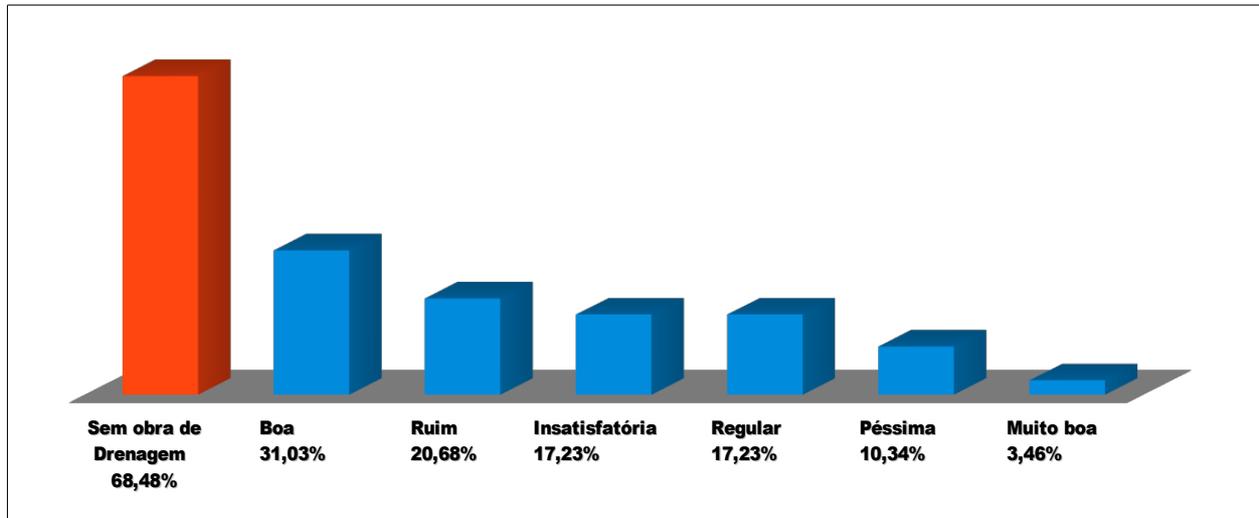
Figura 19. Avaliação da obra de drenagem realizadas pela Samarco

Em **68,48%** dos pontos vistoriados, não foi constatada nenhuma obra de drenagem. A

avaliação das obras de drenagem realizadas pela empresa encontra-se na Figura 19.

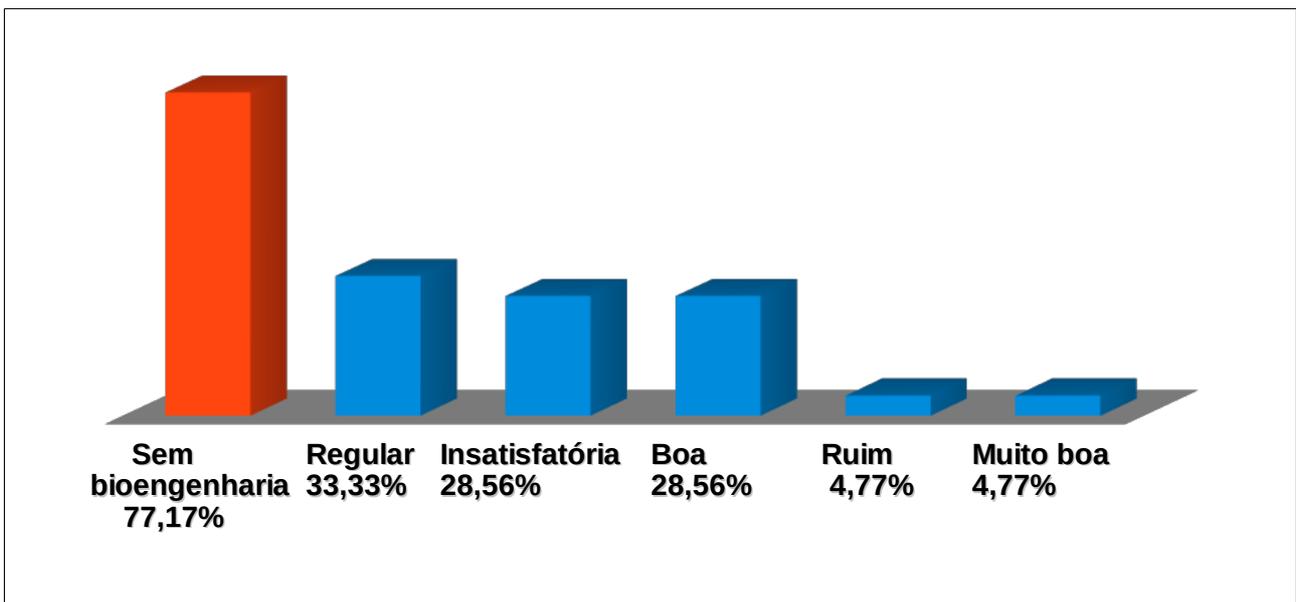
Figura 21. Avaliação das obras de bioengenharia.

Constatou-se a não aplicação da biomanta em todos os locais necessários porém, em diversas situações, encontrava-se recoberto por inteiro alguns canais de drenagem.

Em **77,17%** dos pontos vistoriados, não foi constatada nenhuma intervenção com bioengenharia. A avaliação das intervenções com bioengenharia realizadas pela empresa encontra-se na Figura 21.

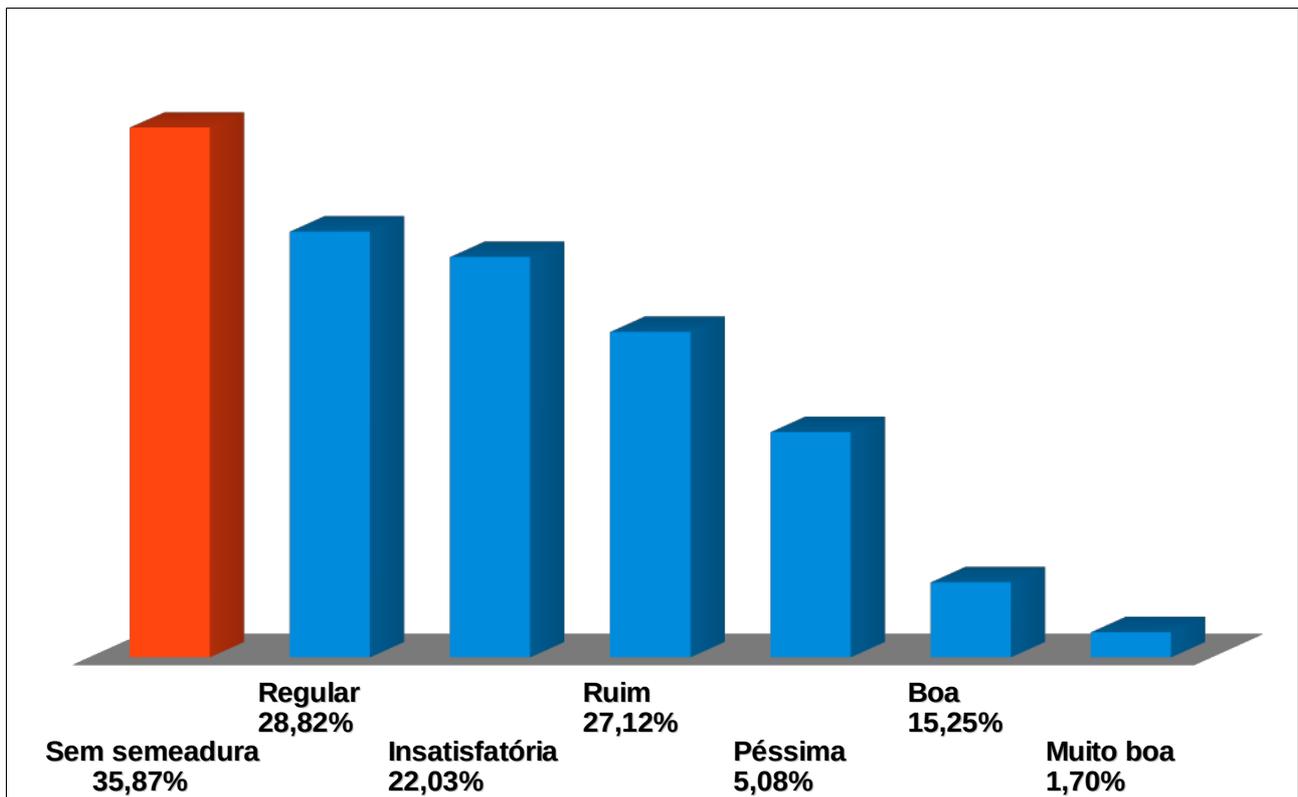
Figura 23. Avaliação da sementeira.

Os dados compilados do resumo executivo da Fase I Hélios da Operação Águas mostram que, dos 92 pontos vistoriados impactados pelo rejeito, constatou-se semeadura em 64,13%, sendo que, dessas áreas semeadas, 53,26% foram avaliadas como regular a péssima pelas equipes, o que demonstra a necessidade de se refazer o plantio já realizado nesses locais.

Em **35,87%** dos pontos vistoriados, não foi constatada nenhuma realização de semeadura. A avaliação das semeaduras realizadas pela empresa encontra-se na Figura 23.
