# CONTENÇÃO DE CARREAMENTO DE SEDIMENTOS POR MEIO DE REVEGETAÇÃO

Empreendedor: SAMARCO MINERAÇÃO S.A

Tipo do Documento	Município	Data	Área	Volume	Órgão
Relatório Final de Atividades	Mariana - MG	Março de 2016	250 ha	Único

### CONTENÇÃO DE CARREAMENTO DE SEDIMENTOS POR MEIO DE REVEGETAÇÃO NAS ÁREAS AFETADAS PELO REJEITO

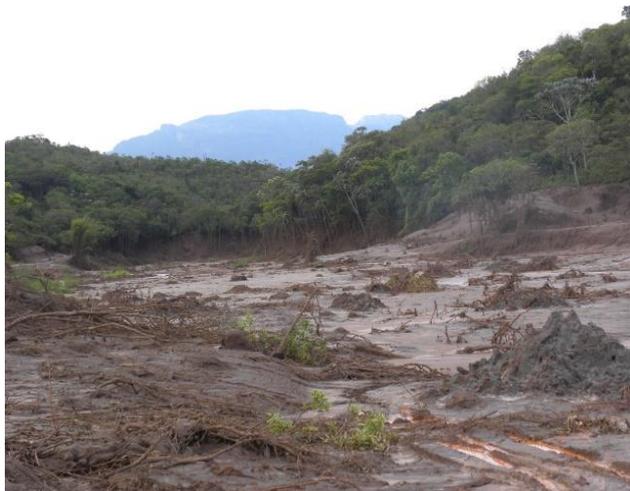
Figura 1: Acúmulo de lama em Área de Preservação Permanente – Bento Rodrigues

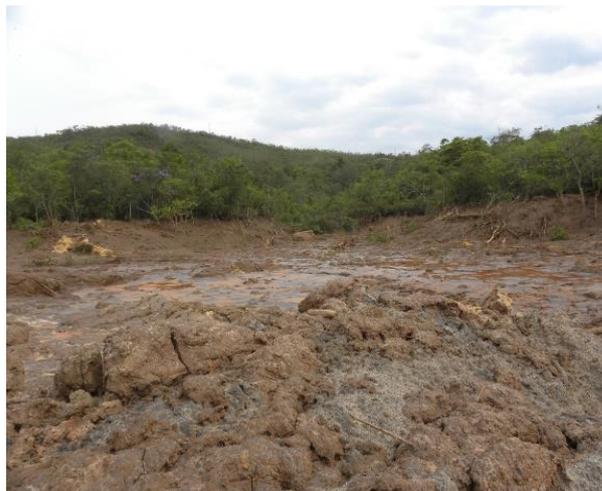
Figura 2: Acúmulo de lama em Área de Preservação Permanente – Bento Rodrigues

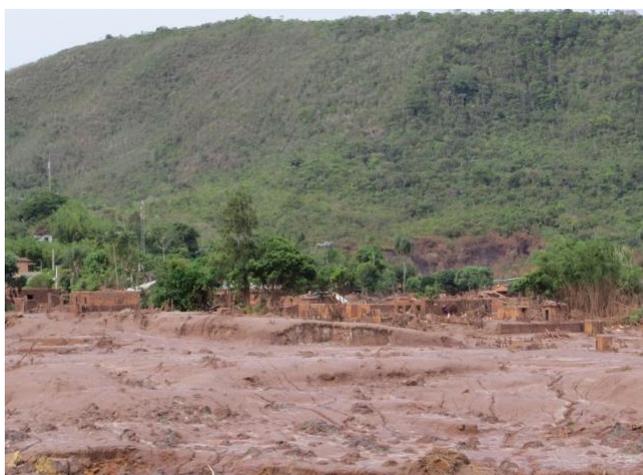
Figura 3: Acúmulo de Lama em área antropizada – Bento Rodrigues

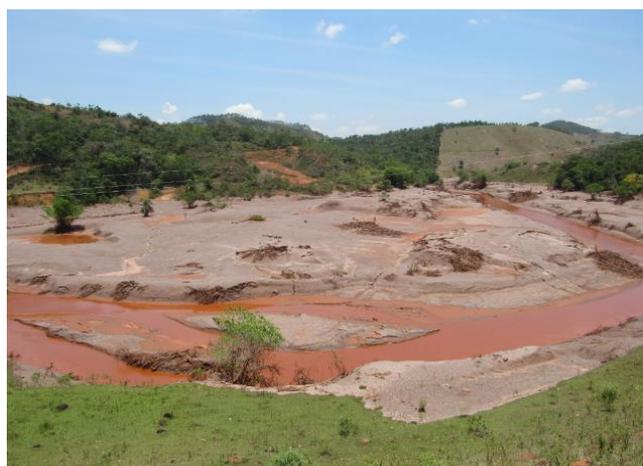
Figura 5: Acúmulo de Lama em área antropizada (pastagem) – Barra Longa

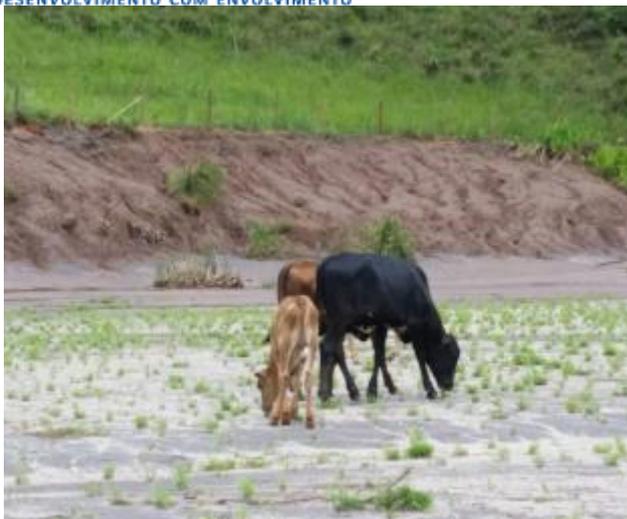
- A revegetação pode ser prejudicada devido ao pastoreio de animais nas áreas plantadas. Por meio da Figura 76 e Figura 77 pode-se observar gado e capivara pastando em Barra Longa. Ressalta-se que mesmo com o cercamento sendo realizado, observou-se a presença esporádica de animais nas áreas.

Figura 76: Gado pastando na área revegetada - Paracatu de Baixo

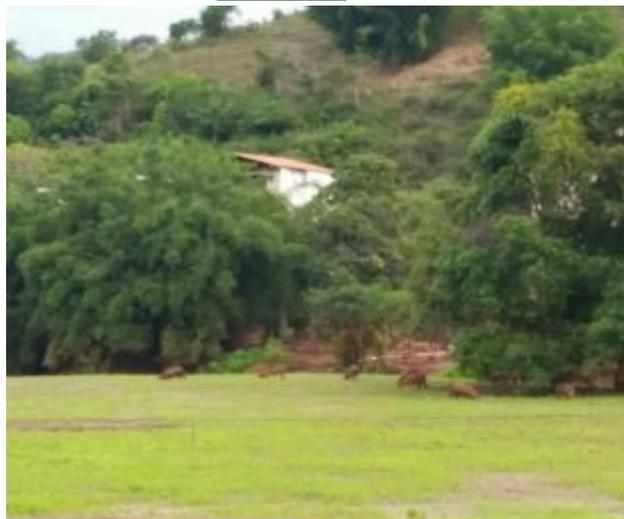
Figura 77: Capivara pastando na área revegetada – Barra Longa

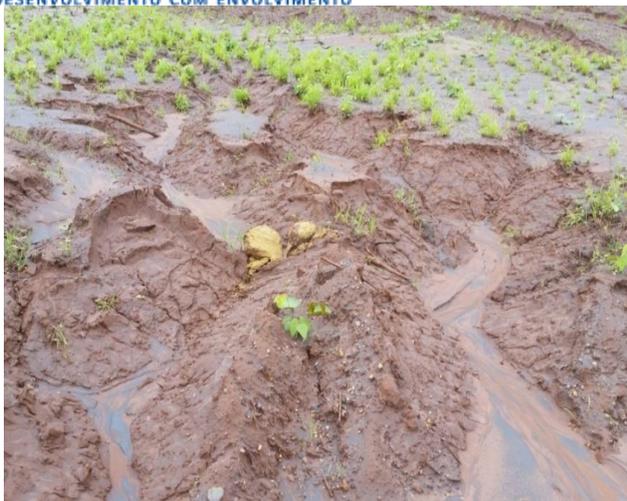
- Em algumas áreas revegetadas (Figura 80 e Figura 81) foram observadas erosões causadas principalmente pela chuva. Nestas áreas mais susceptíveis a erosões, recomenda-se a contenção de sedimentos por meio de barreiras físicas a serem instaladas nas drenagens.

Figura 80: Erosão – Paracatu de Baixo

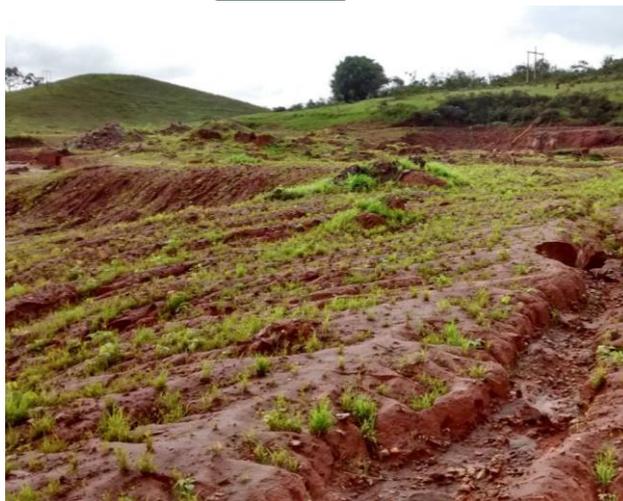
Figura 81: Erosão – Bento Rodrigues
