Ministério do Meio Ambiente
Instituto Brasileiro do Meio Ambiente e dos Recursos Naturais Renováveis
Diretoria de Biodiversidade e Florestas - NAP Rio Doce
Superintendencia de Mato Grosso

Mapa: ITC02 - Operação Argos, Fase Augias III - Imagem T0

ITC 02 – 17/11/2016

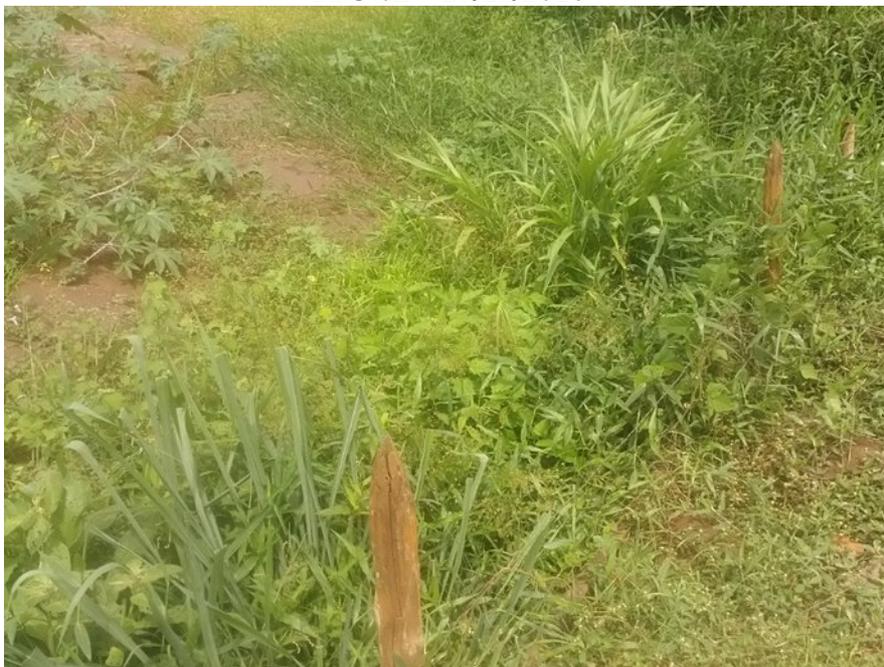
ITC 02 (1)- Às margens do tributário constatou-se a presença de espécies herbáceas recolonizando a área afetada .

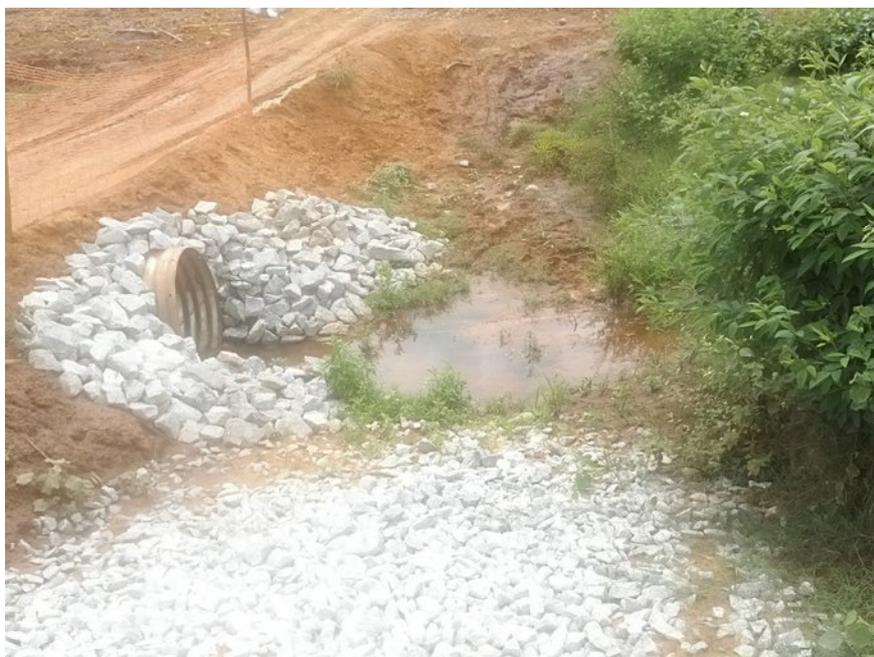
ITC 012 (2) - No trecho médio a montante, o tributário é cortado por uma estrada sendo constatado neste ponto a presença de manilhas e enrocamentos.

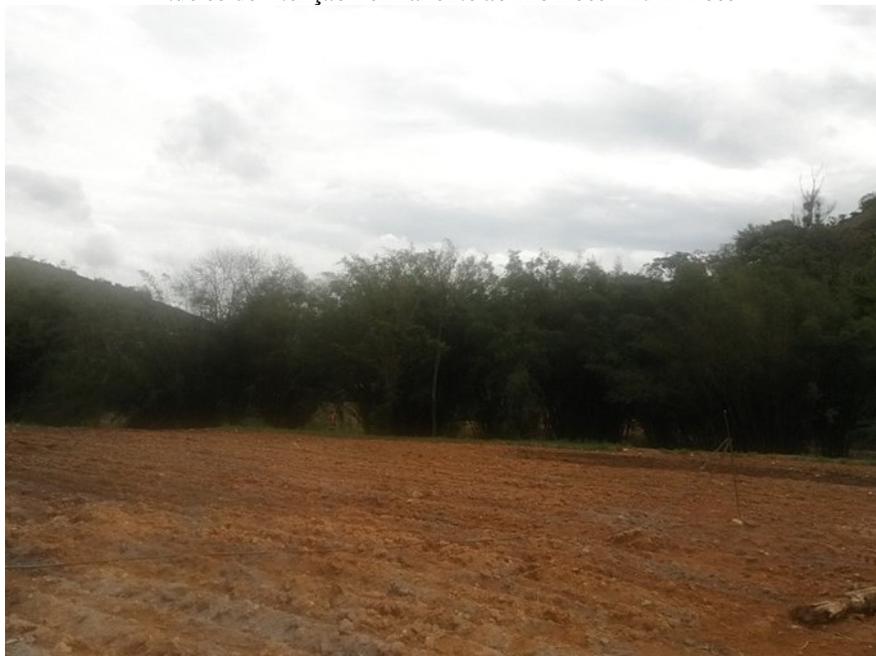
ITC 02 (3) –Á área de planície as margens do tributário sendo preparada para a semeadura do mix de sementes em que houve a incorporação do solo ao rejeito.

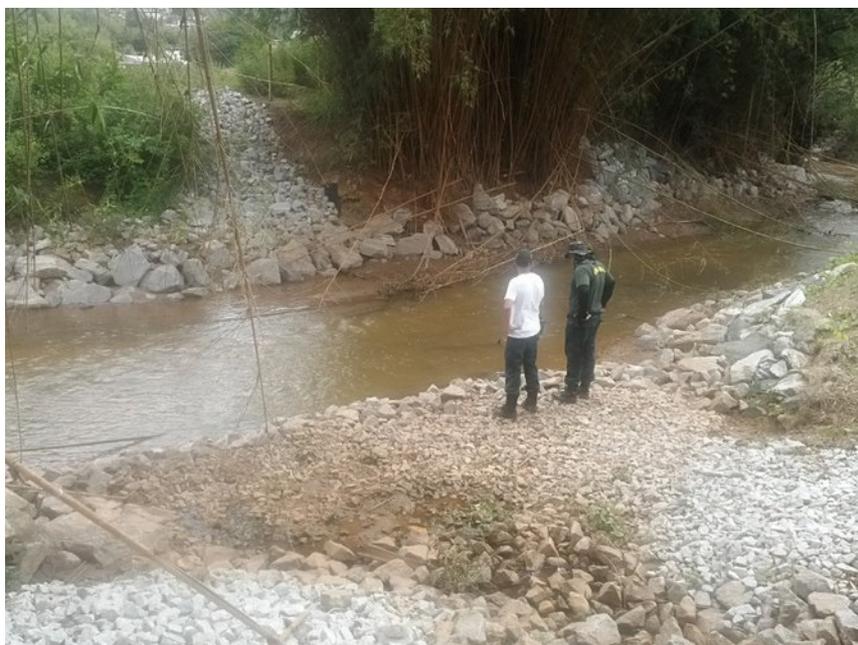
ITC 02 (4) – O curso do tributário termina na confluência com outro tributário aparentemente denominado de “ITC 02” no qual foram observados enrocamentos.

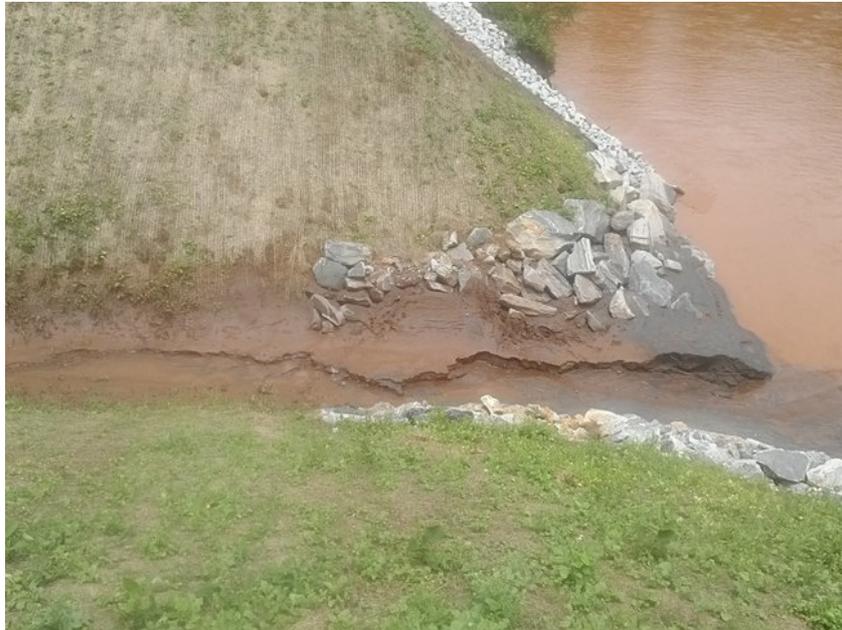
ITCE 01(1)_ Detalhe do enrocamento presente no encontro do tributário com o rio do Carmo no qual se recomenda o reforço das obras.

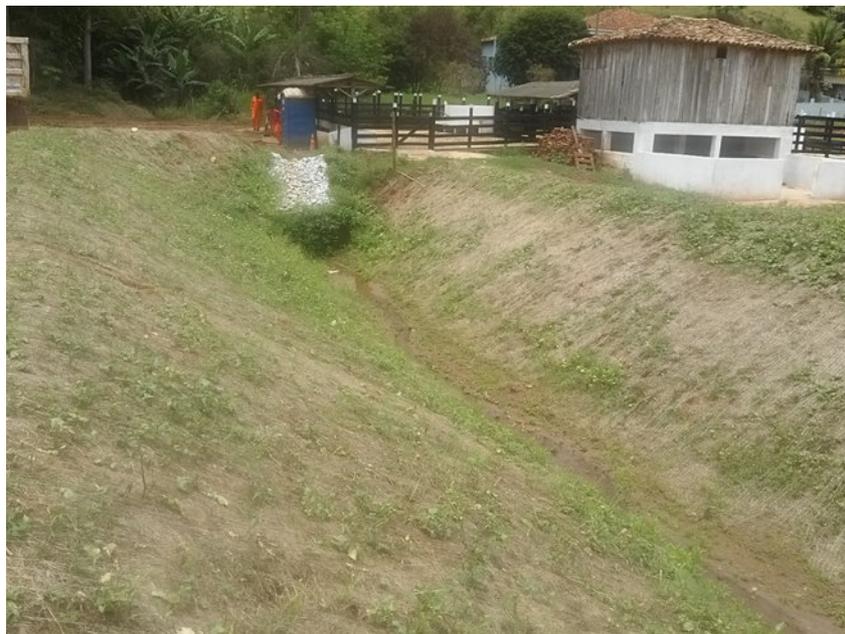
ITCE 01(2)- Aplicação de biomantas ao longo do tributário sobre a qual foi lançada mix de sementes. Na foto em destaque observa-se o enrocamento em pontos de drenagem.

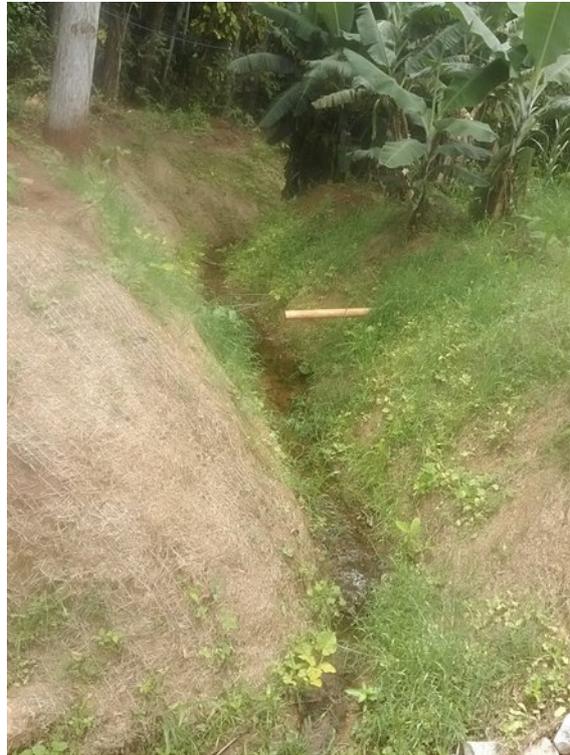
ITCE 01(3) -Trecho à montante do tributário onde foi constatado a existência de grandes quantidades de rejeito. Em destaque, o lançamento de esgoto doméstico no curso d' água.

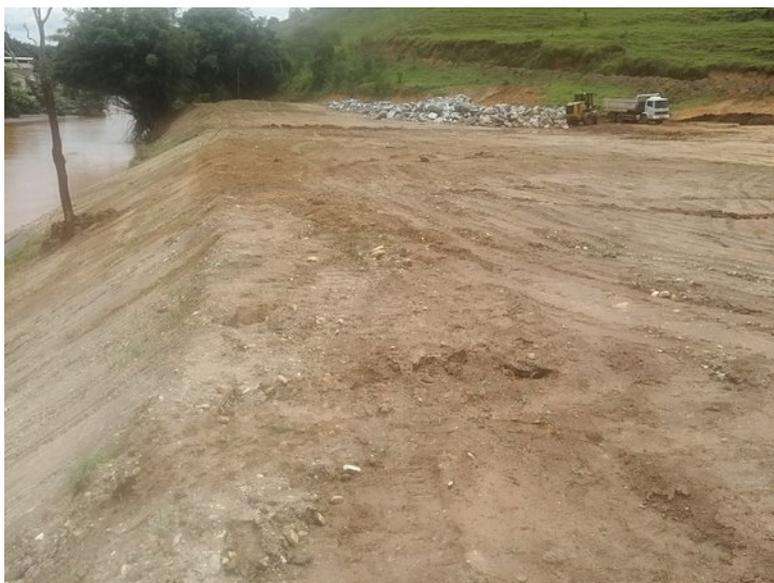
ITCE 01(4) - Área na margem direita do tributário onde o solo se encontra exposto servindo para depósito de materiais utilizados na contenção do rejeito.

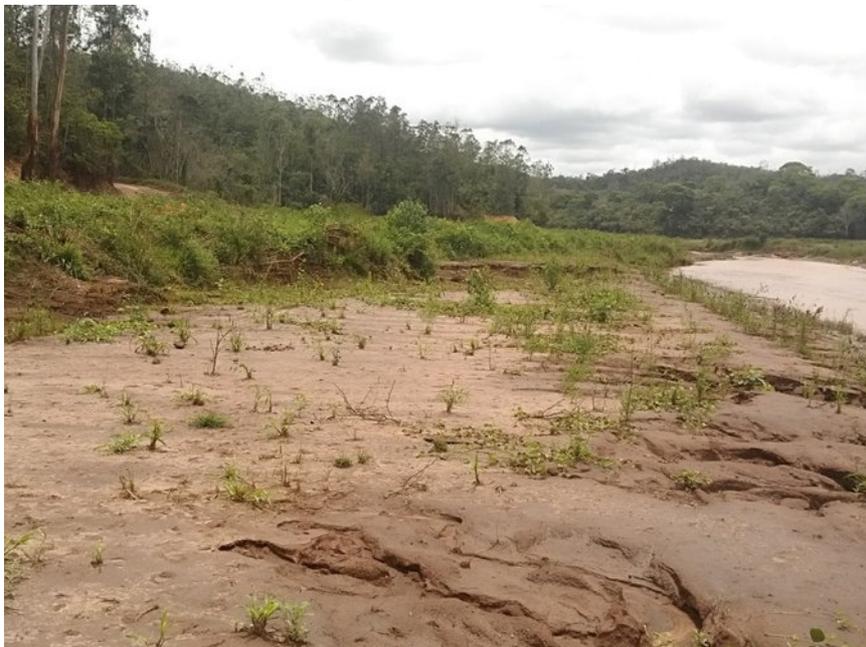
ITG 17 (1) - Ao vistoriar a área, a equipe constatou que a única intervenção realizada pela empresa foi o lançamento do mix de sementes sendo que o desenvolvimento da vegetação ocorreu de forma insatisfatória.

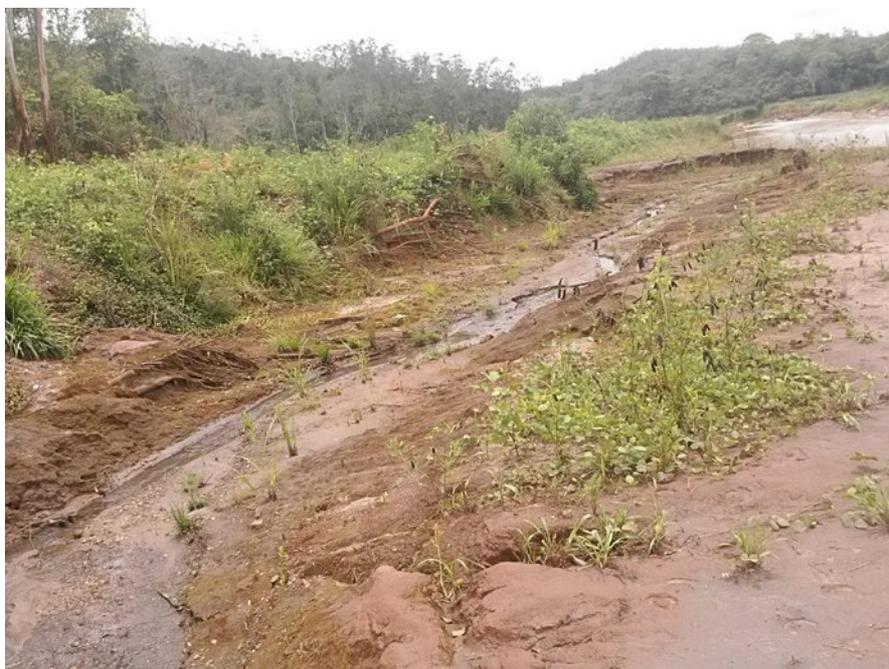
ITG 17 (2) – Trecho a jusante do tributário em que a elevada deposição de rejeito na planície de inundação chegou a alterar o curso natural do tributário.

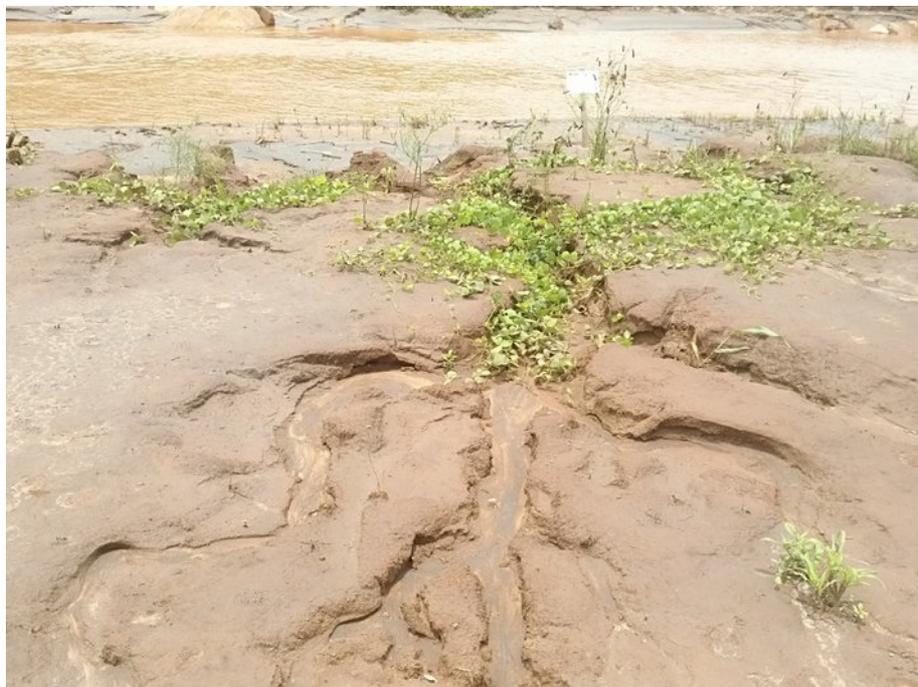
ITG 17 (3) – Processos de ravinamento presentes na área abrangida pelo novo tributário.

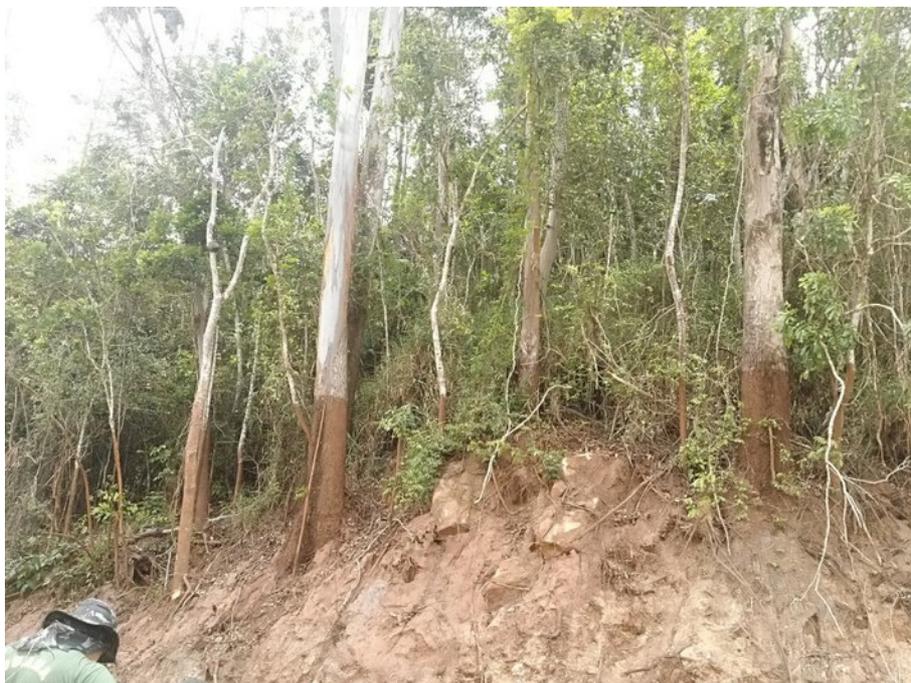
ITG 17 (4) – À montante do tributário, foi observado à margem da estrada, a existência de eucaliptos que se encontram com as raízes expostas na eminência de tombamento.

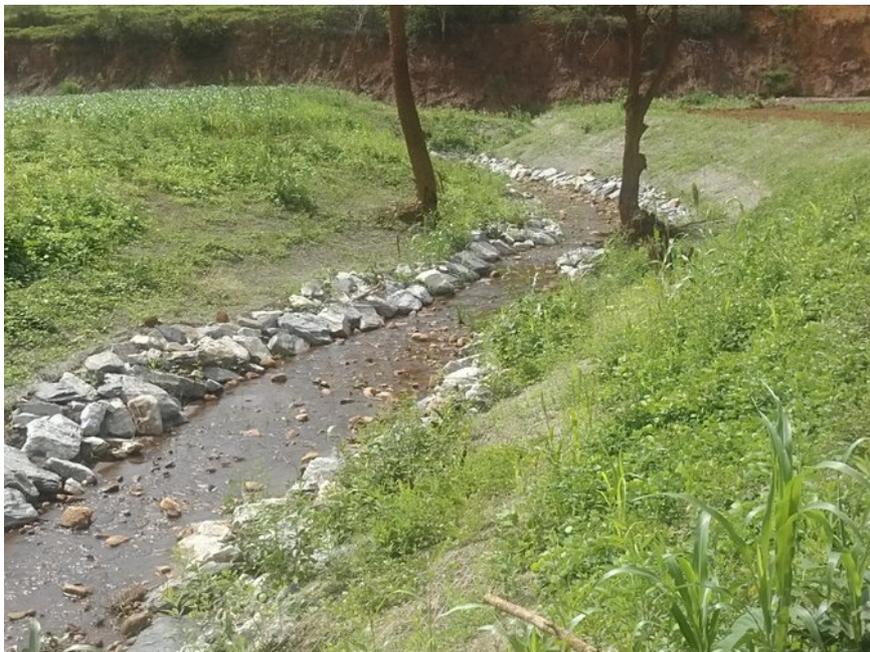
ITG 42 (1) - Detalhe das intervenções realizadas no leito do tributário onde foi aplicado o enrocamento , biomantas e realizada a semedura do mix o qual se encontra em pleno desenvolvimento.

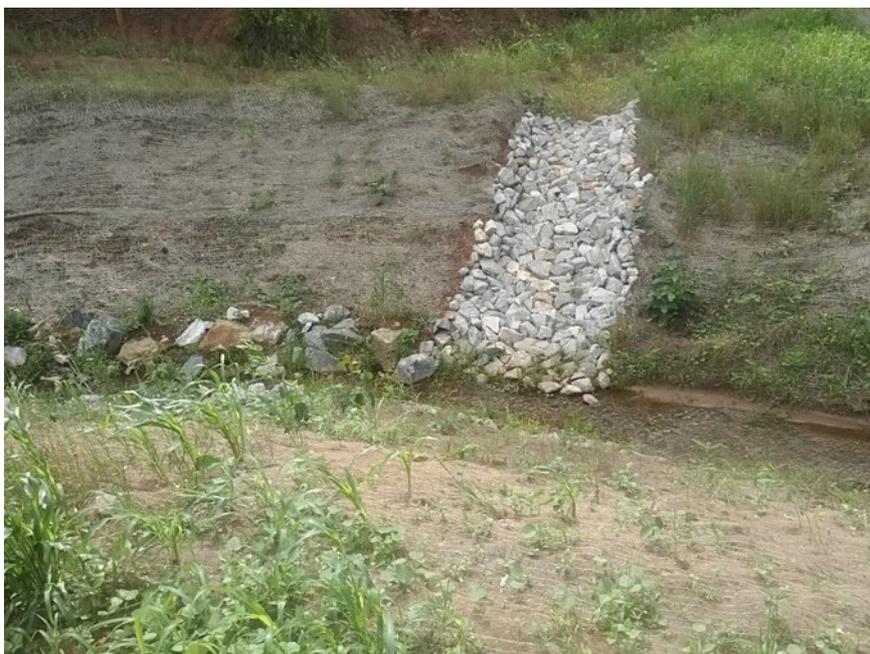
ITG 42 (2) – Obras de drenagem denominadas de “bigodes” presentes na área vistoriada.

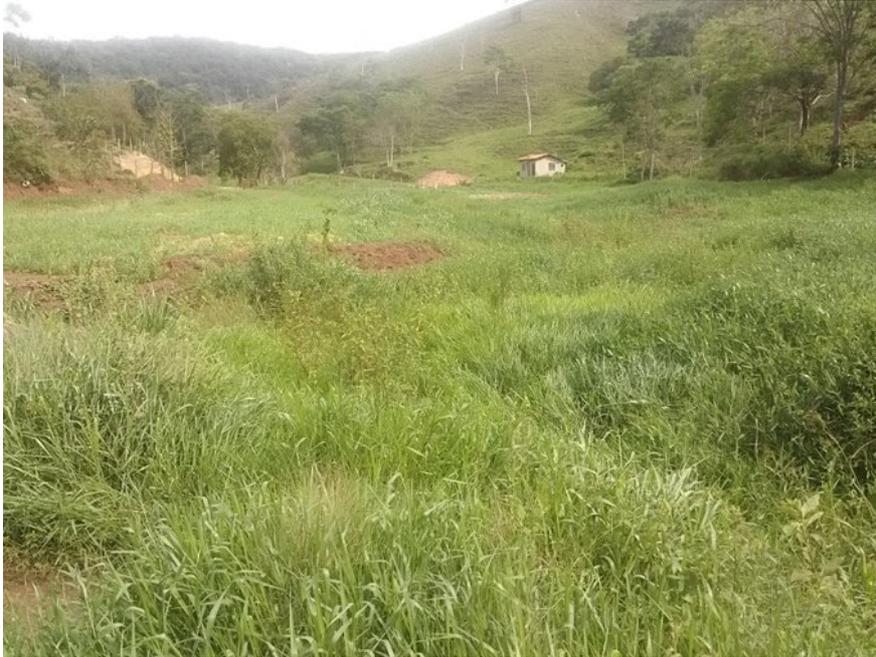
ITG 42 (3) -Trecho à montante no qual não foram realizadas intervenções por parte da empresa .

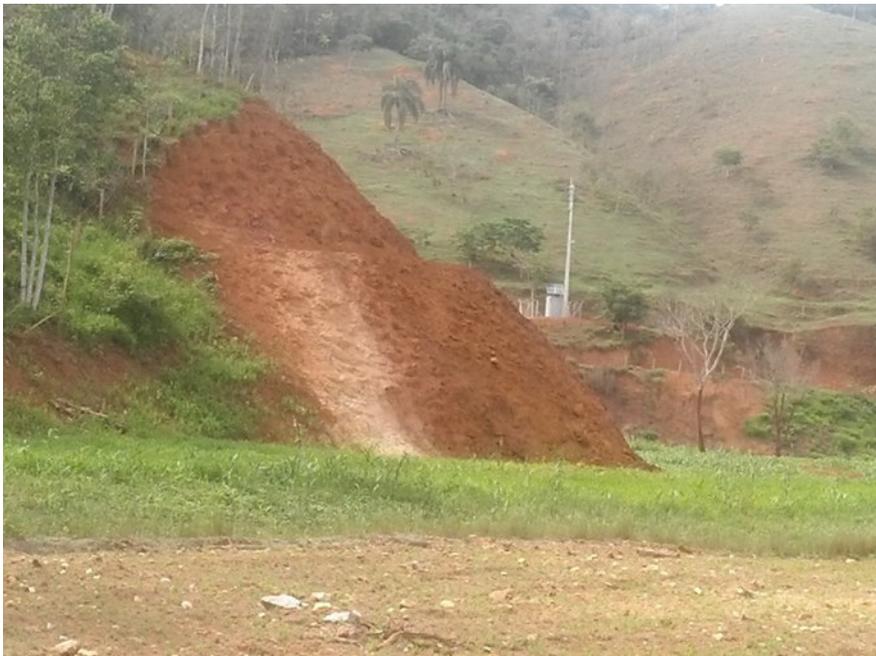
ITG 42 (4) – Área de empréstimo presente na área no qual o solo foi retirado para ser incorporado ao solo

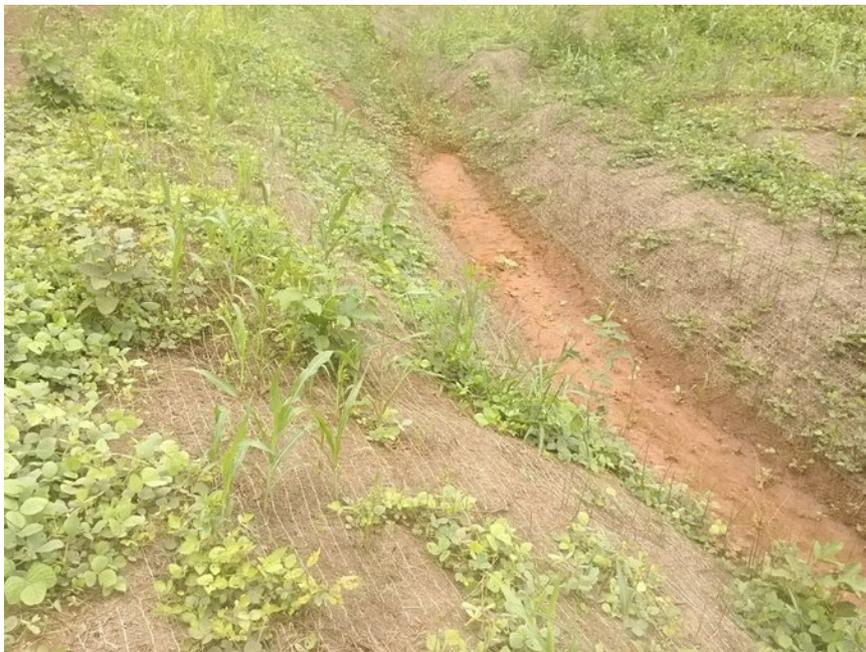
ITG 43 (1) – Durante a vistoria foi constatado o assoreamento das calhas de drenagem.

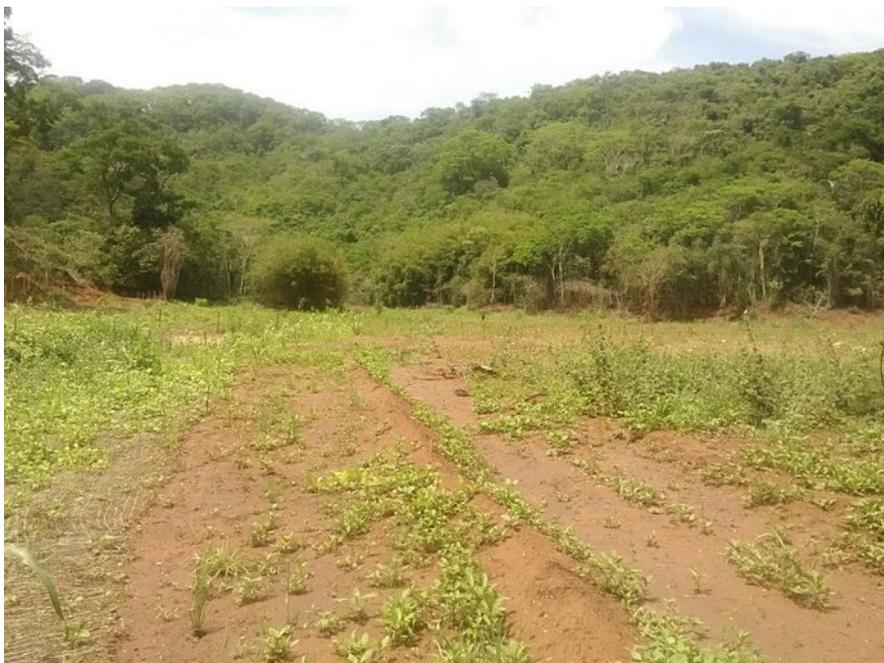
ITG 43 (2)- Trecho à montante do tributário no qual o desenvolvimento do mix de sementes ocorreu de forma insatisfatória .

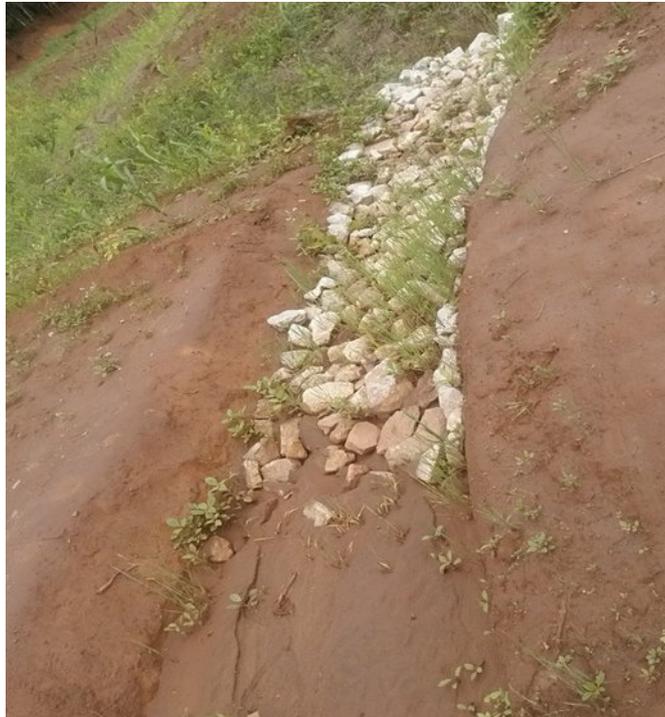
ITG 43 (3) –Durante a vistoria foi constatado o assoreamento dos enrocamentos presentes na área .

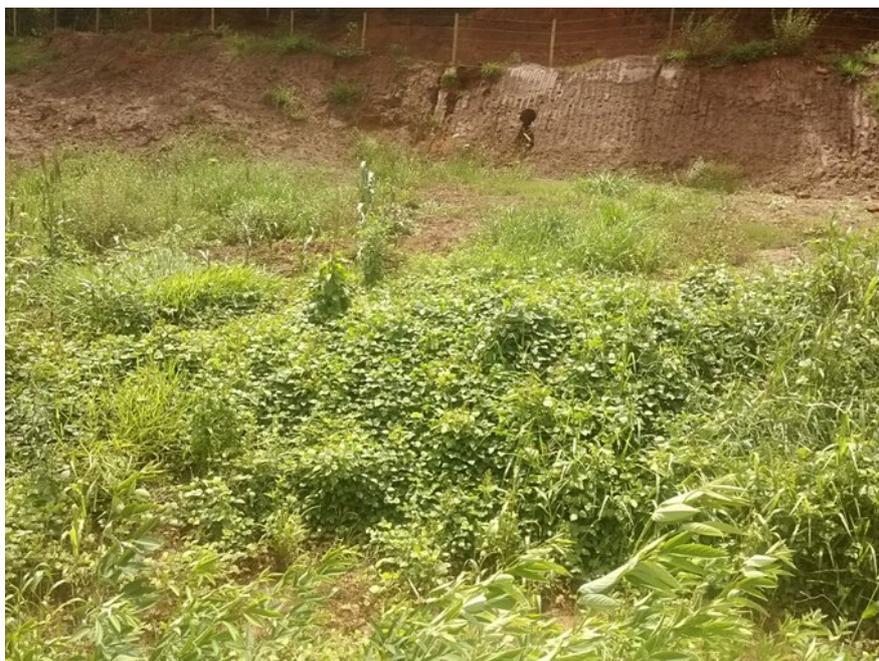
ITG 43 (4) – Em parte da área onde foram utilizadas biomantas constatou-se a regeneração parcial.

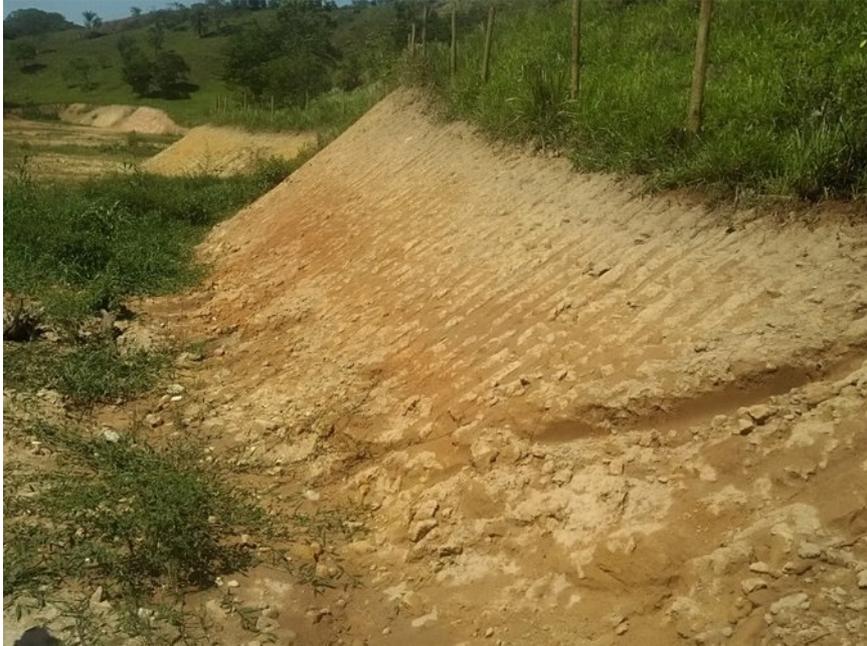
ITG 44 (1) - Durante a vistoria verificou-se a presença de áreas de empréstimo no qual há incorporação do solo provenientes dessas áreas ao rejeito.

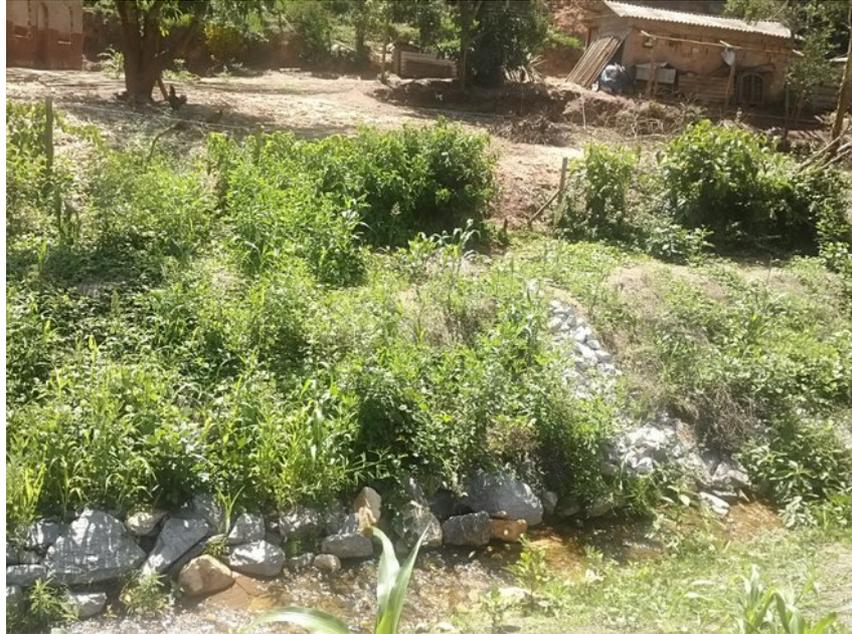
ITG 44 (3) – À montante do tributário observa-se a implantação do sistema de drenagem composto por enrocamentos e “bigodes” bem com a implantação de biomantas sobre a qual a vegetação encontra-se regenerando .

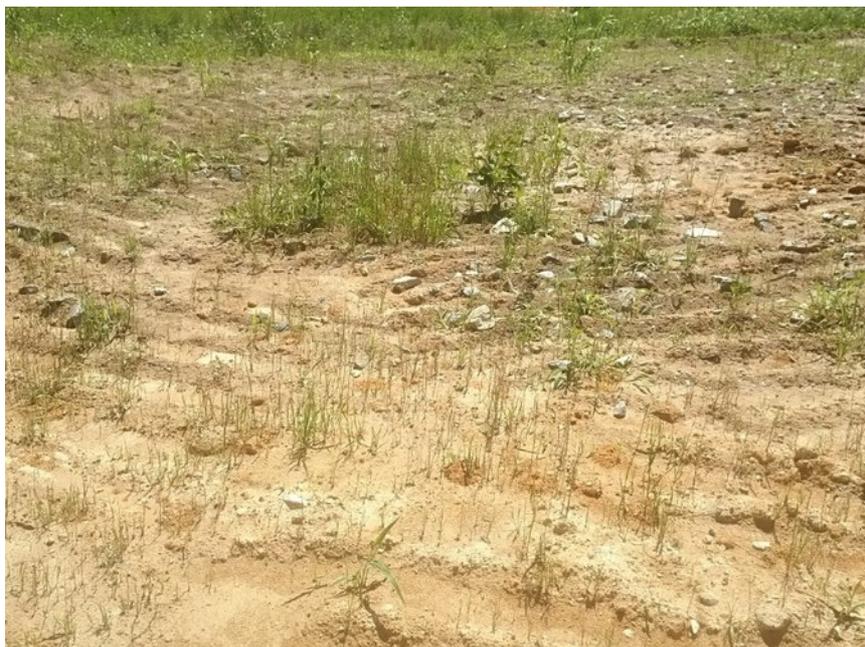
ITG 44 (4) – Na margem direita do tributário observou-se a presença de ravinas permeando a

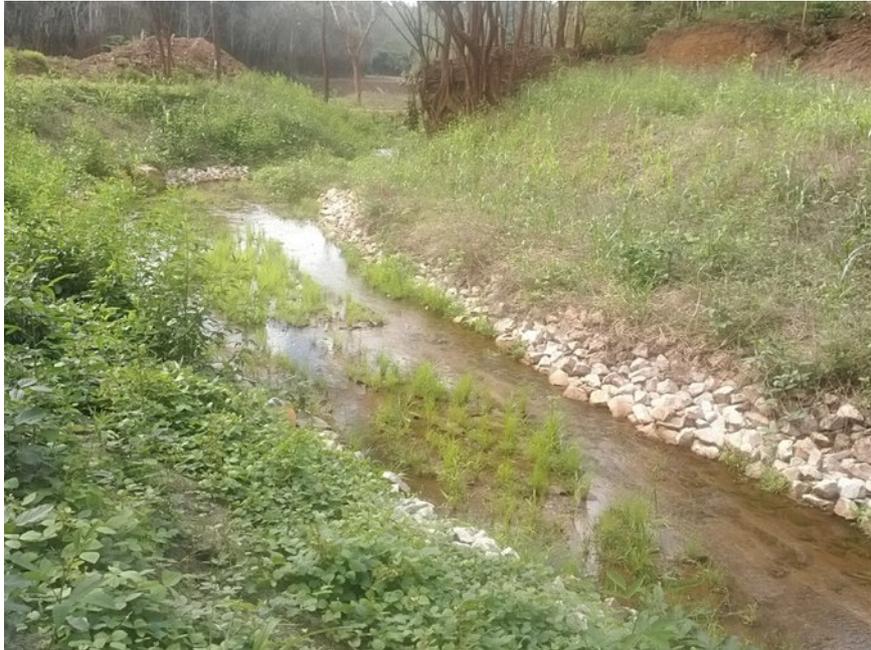
ITG46 (1) _ Detalhe do leito do tributário onde foi aplicado o enrocamento no qual não se observou nenhum tipo de falha aparente.

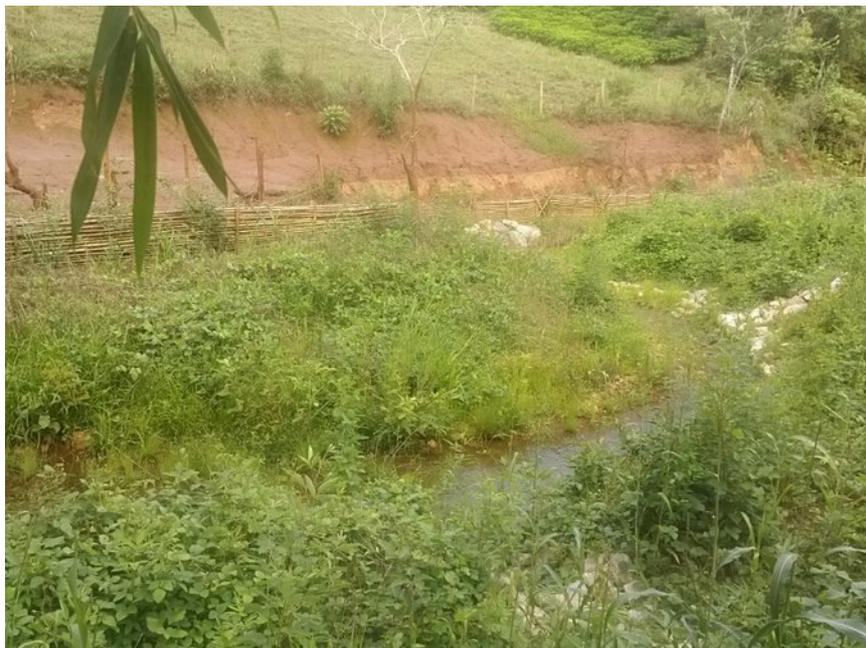
ITG46 (2)- Em alguns trechos do tributário foram realizadas obras de contenção com paliçadas.

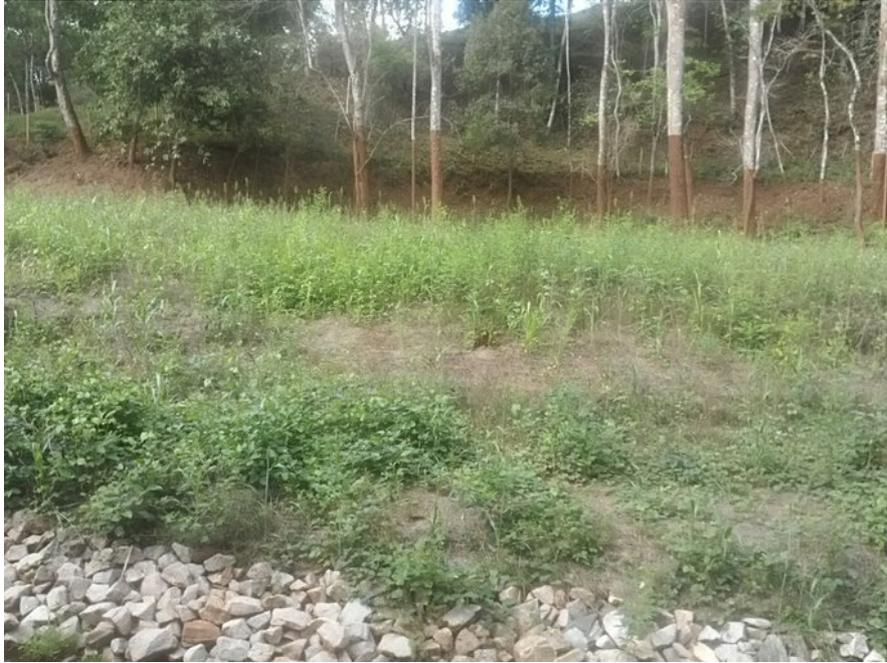
ITG46 (3) - Trecho no qual foi implantado sistema de drenagem com a aplicação de biomantas e sementeira do mix de sementes que se encontra bem desenvolvidos.

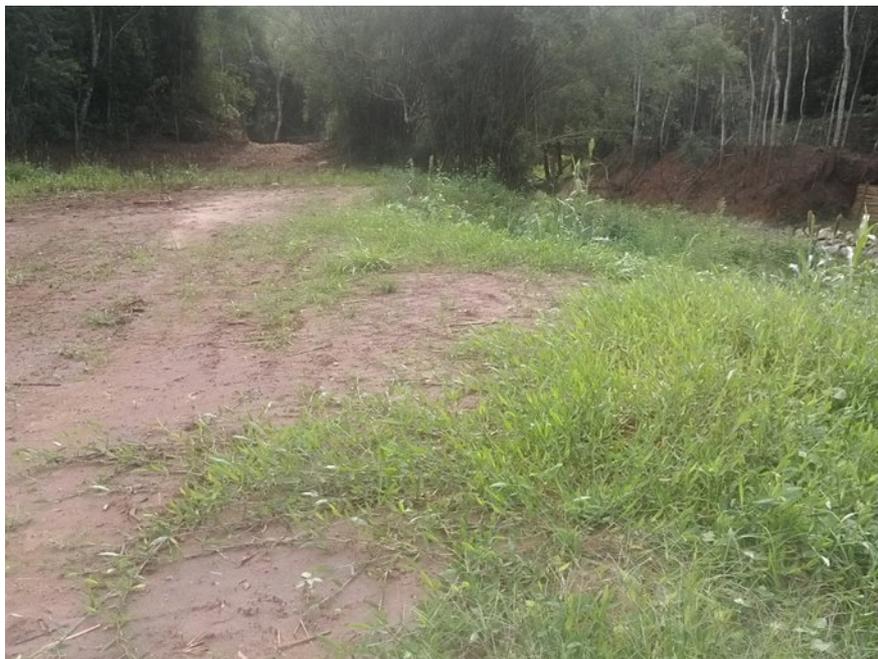
ITG46 (4) - Área localizada na margem esquerda do tributário onde se observa o desenvolvimento do mix de sementes de forma insatisfatória com a presença de solo exposto.

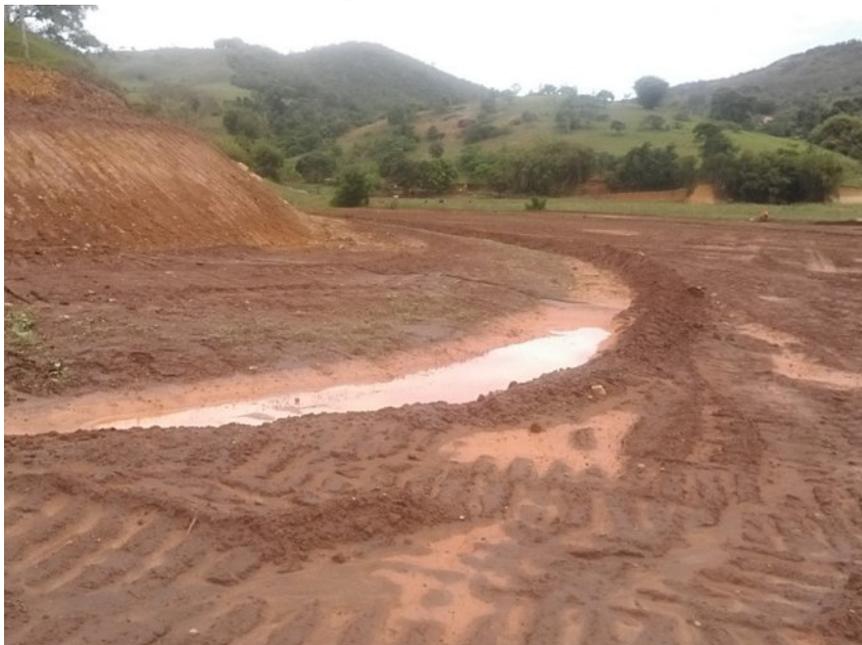
ITG 47 (1) – Planície de inundação localizada às margens do tributário com a presença de grande deposição de rejeito. Em destaque, o sistema de drenagem composto por canaletas as quais se encontravam assoreadas.

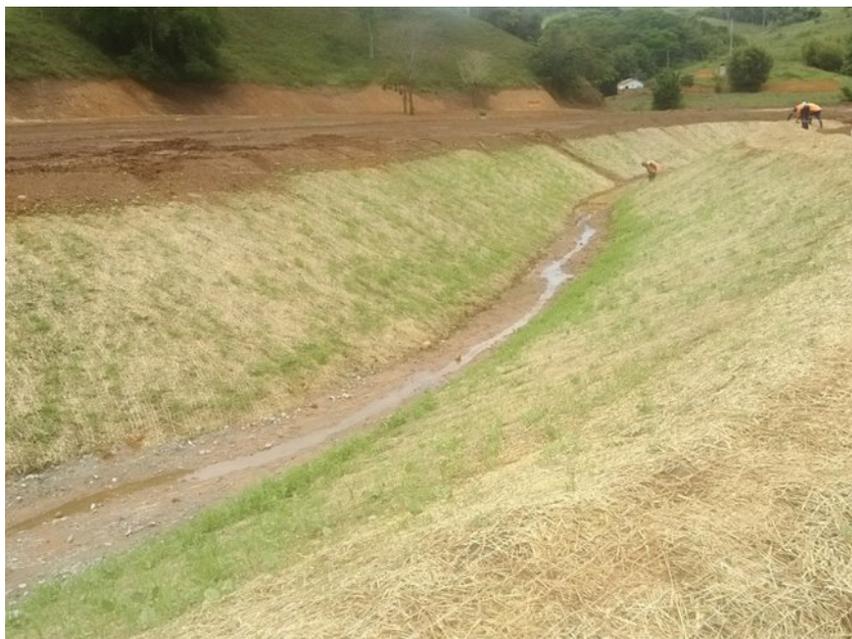
ITG 47 (2) – No momento da vistoria realizada pela equipe Surubim observou-se a aplicação de biomanta no leito do tributário.

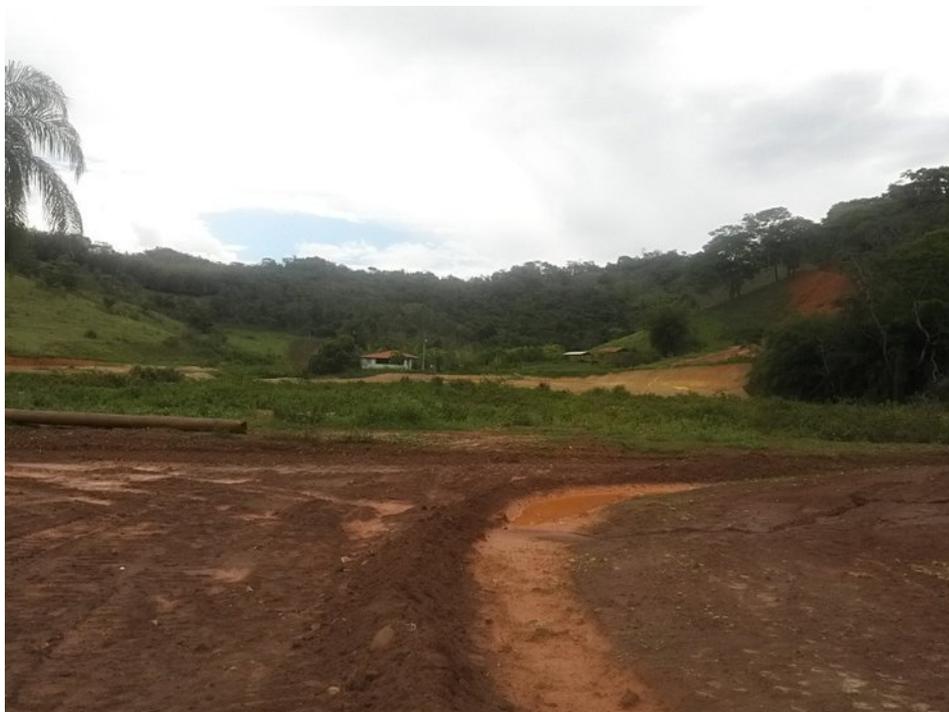
ITG 47 (3)– Área onde se localizam três lagoas as quais foram soterradas e cobertas pelo rejeito.

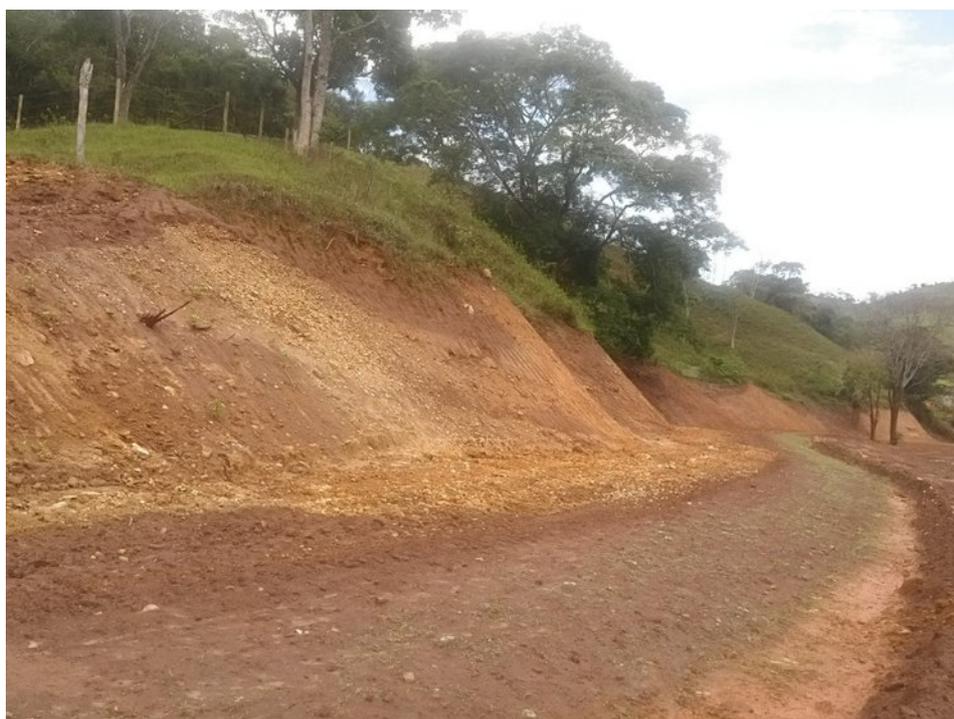
ITG 47 (4) - Presença de áreas de empréstimo onde o solo foi retirado para ser incorporado ao rejeito..

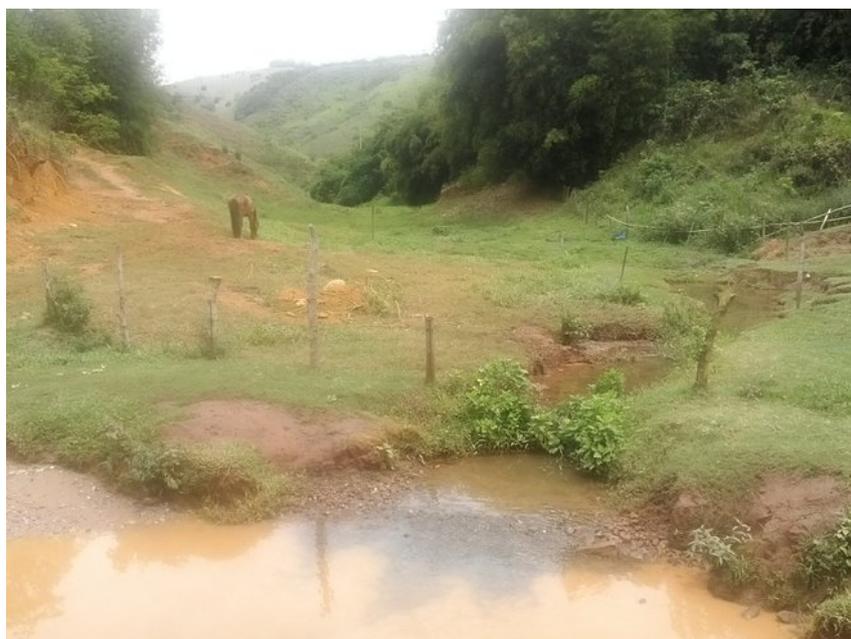
NTC 03 (1) - Área a montante do tributário onde não houve a deposição de rejeitos.

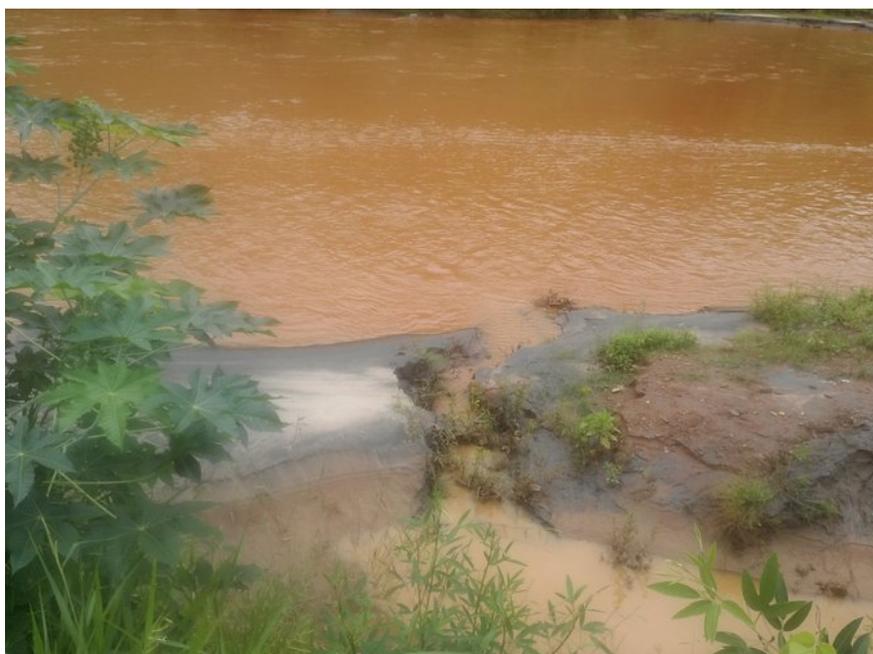
NTC 03 (2) – Ponto de confluência do tributário com a calha do rio do Carmo no qual não foram observadas intervenções por parte da empresa.

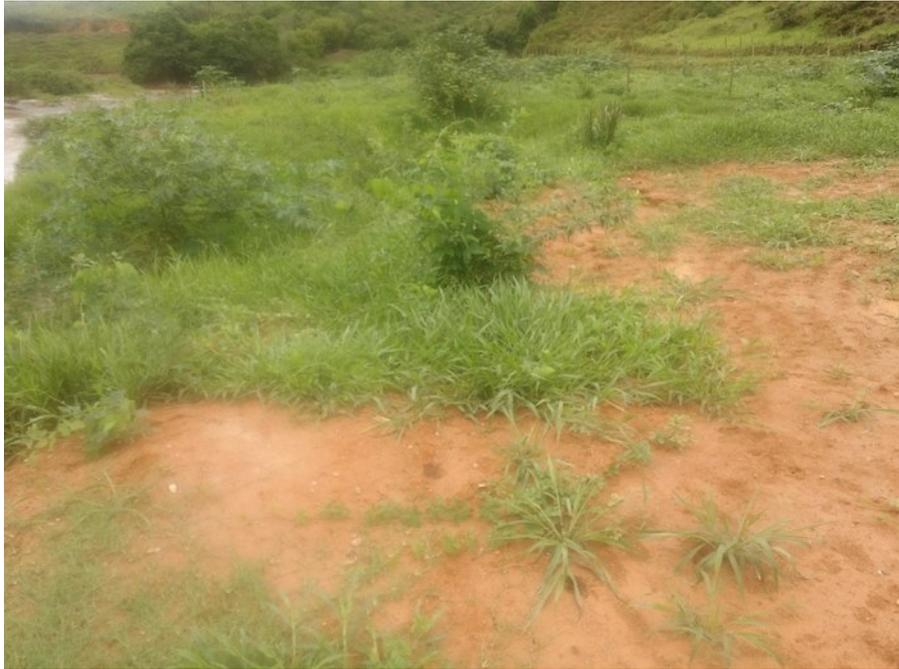
NTC 03 (3)– Na foto destaca-se a planície de inundação onde observou-se que houve uma incorporação de solo ao rejeito com posterior lançamento de mix de sementes.

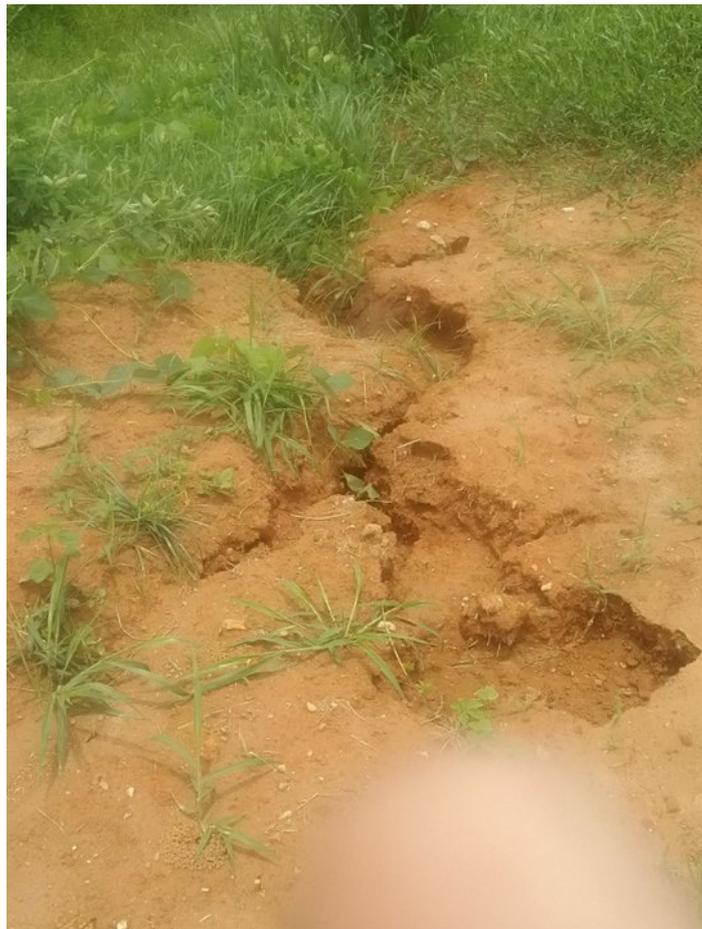
NTC 03 (4)- Durante a vistoria constatou-se que o desenvolvimento do mix foi insatisfatório com boa parte do solo exposto e com processos de ravinamento em andamento.

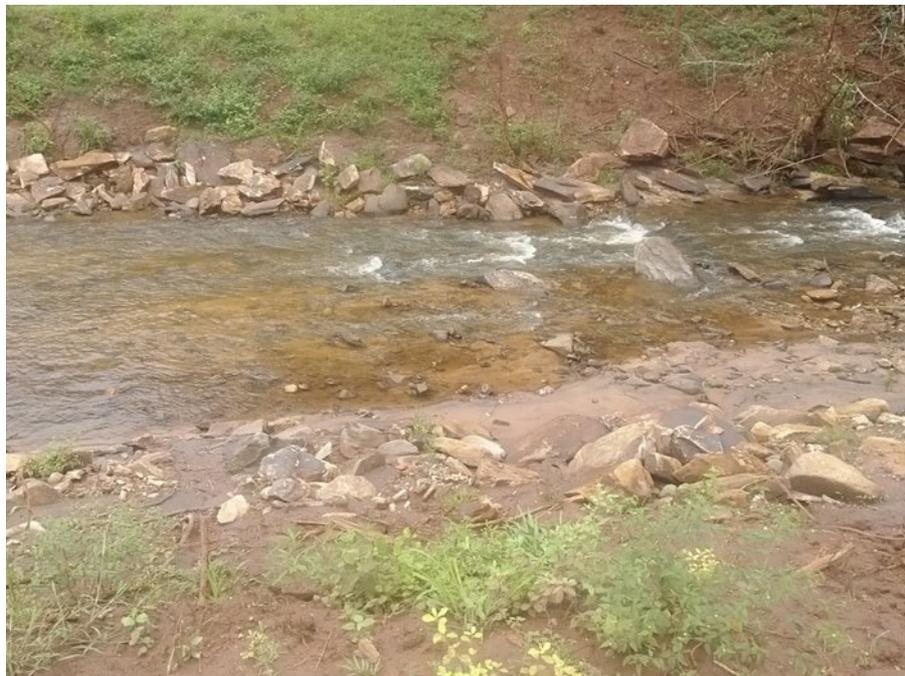
NTG 03 (1) – Enrocamento na calha do tributário construída com pedras retiradas do leito do rio.

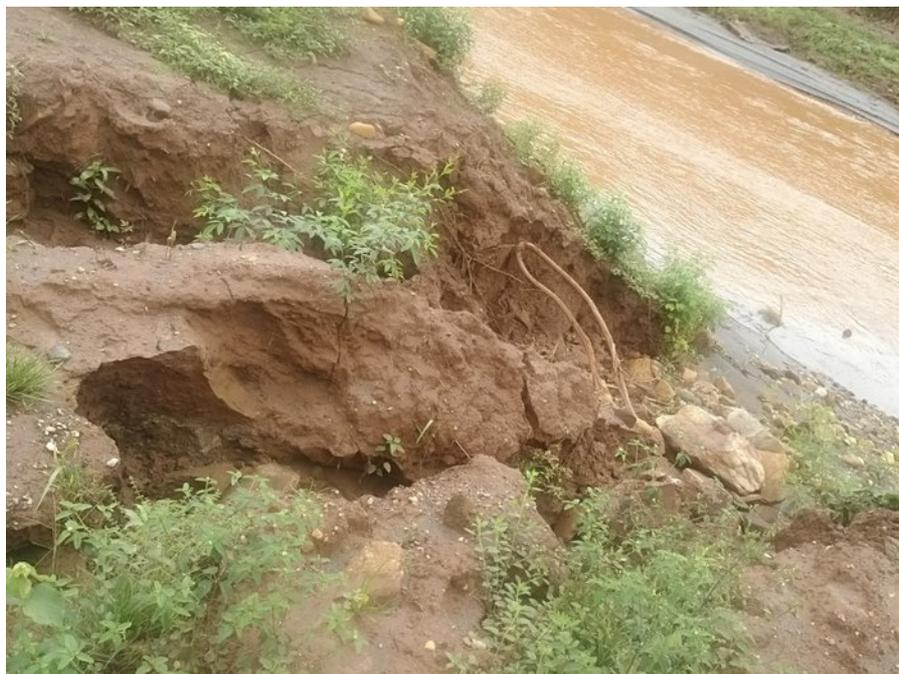
NTG 03 (2) – Às margens do tributário observam-se processos erosivos sobre a grande camada de rejeito depositada na área.
