Ministério do Meio Ambiente
Instituto Brasileiro do Meio Ambiente e dos Recursos Naturais Renováveis
Diretoria de Biodiversidade e Florestas - NAP Rio Doce
Superintendencia de Mato Grosso

Mapa: ITC02 - Operação Argos, Fase Augias III - Imagem T0

ITC 02 – 17/11/2016

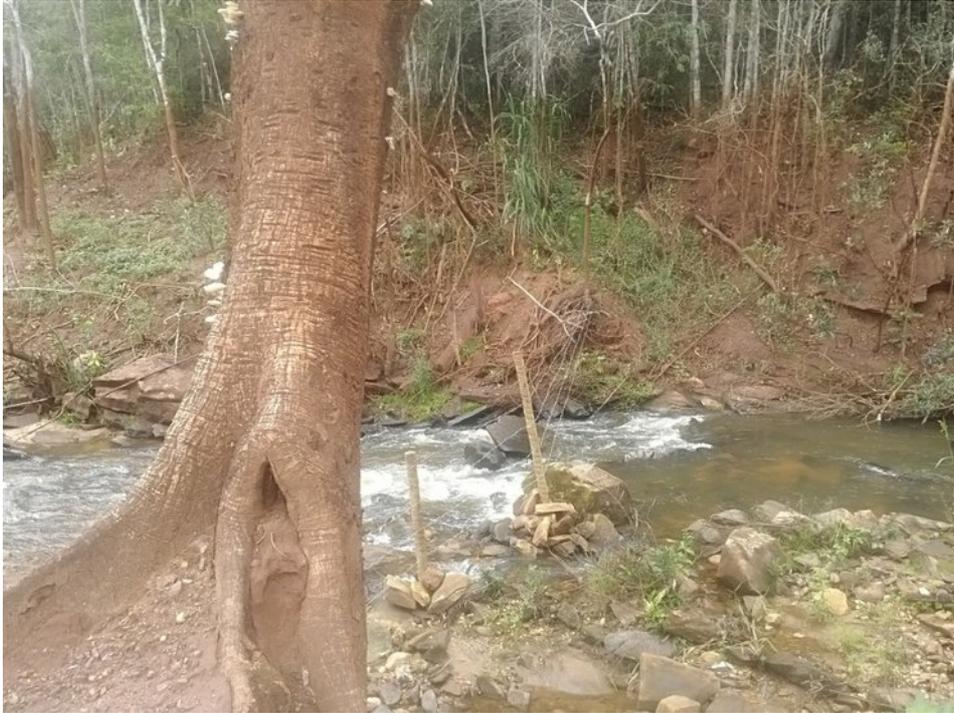
NTG 03 (3) - No detalhe, o cercamento da área atravessando o leito do tributário.

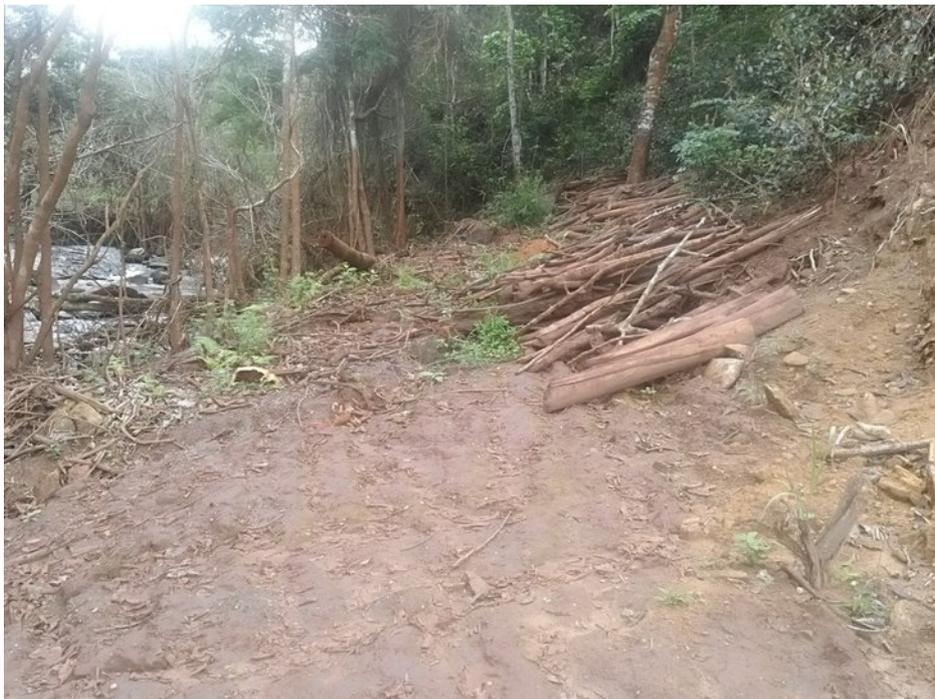
NTG 03(4)- Presença de solo exposto com grande quantidade de material lenhoso ainda presente na área.

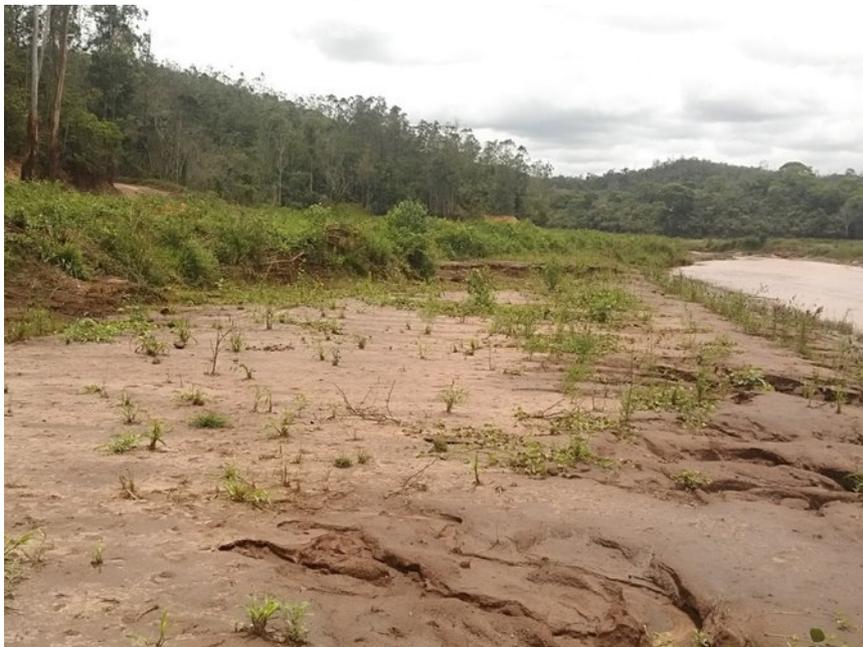
NTG 14 (1) - Ao vistoriar a área, a equipe constatou que a única intervenção realizada pela empresa foi o lançamento do mix de sementes sendo que o desenvolvimento da vegetação ocorreu de forma insatisfatória.

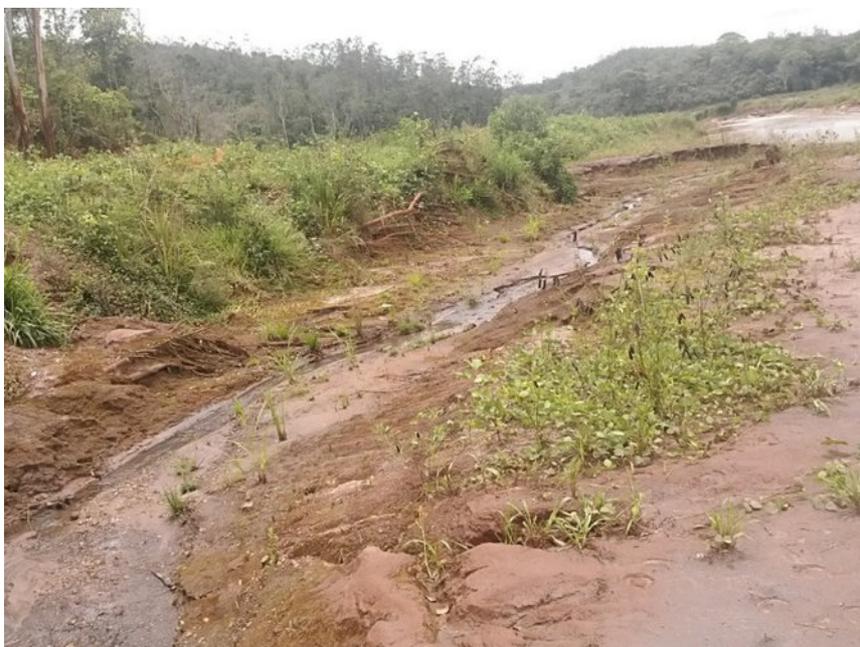
NTG 14 (2) – Trecho a jusante do tributário em que a elevada deposição de rejeito na planície de inundação chegou a alterar o curso natural do tributário.

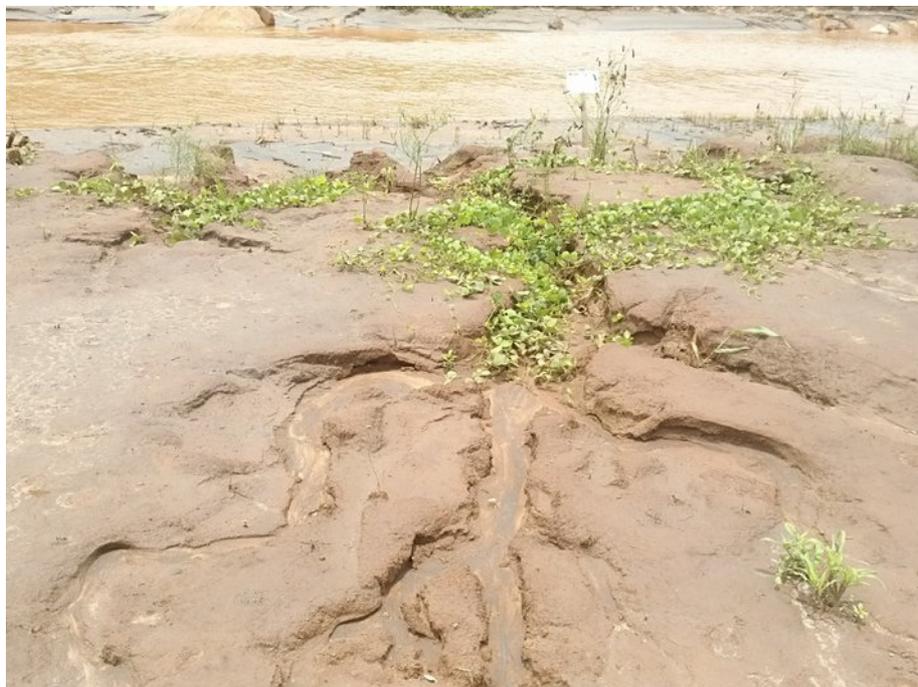
NTG 14 (3) – Processos de ravinamento presentes na área abrangida pelo novo tributário.

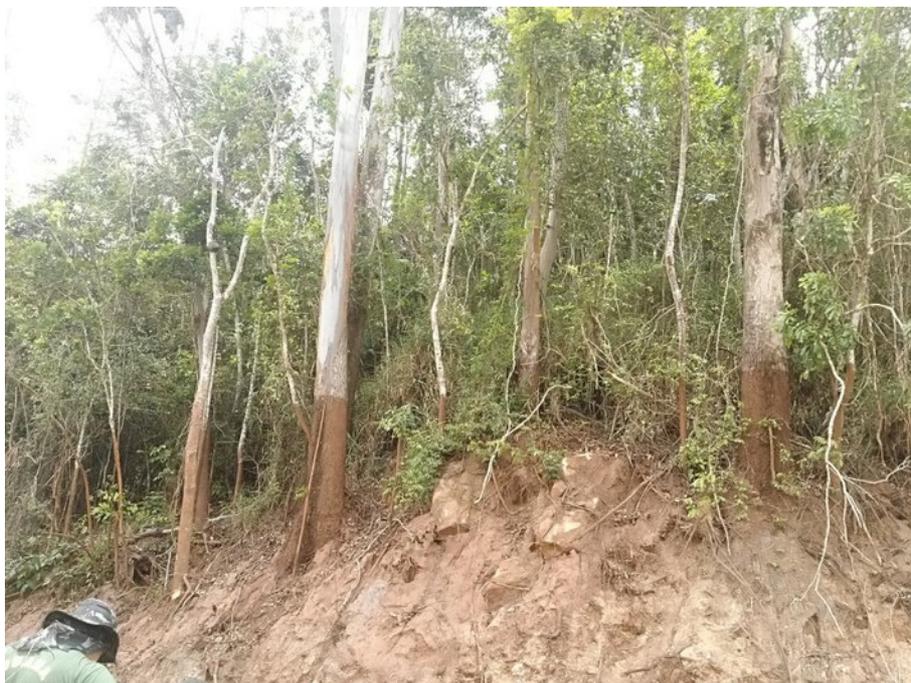
NTG 14 (4) – À montante do tributário, foi observado à margem da estrada, a existência de eucaliptos que se encontram com as raízes expostas na eminência de tombamento.

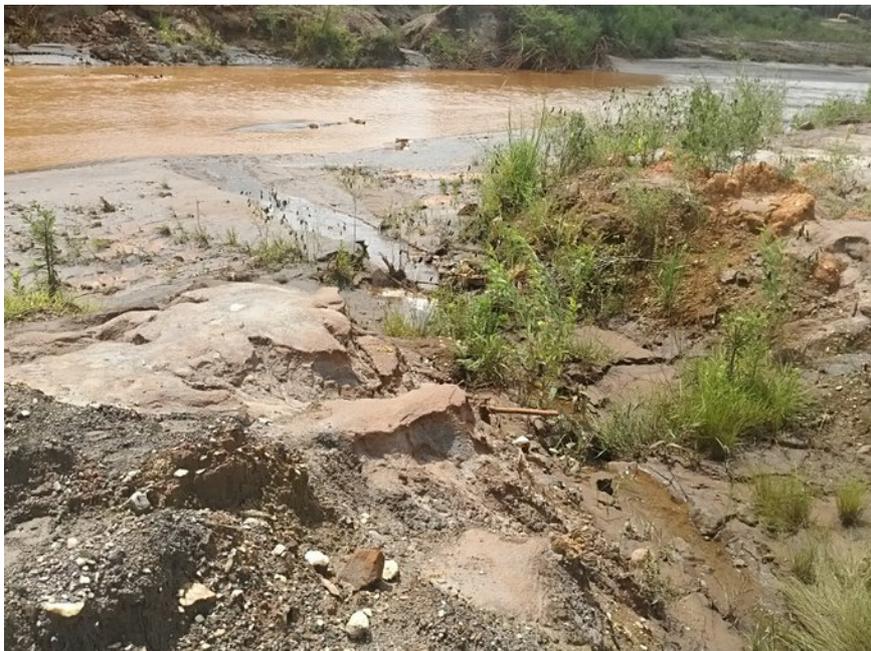
NTG 15 (1) – Confluência do tributário como o rio Gualaxo do Norte onde se observou grande deposição de rejeito e a predominância de processos erosivos

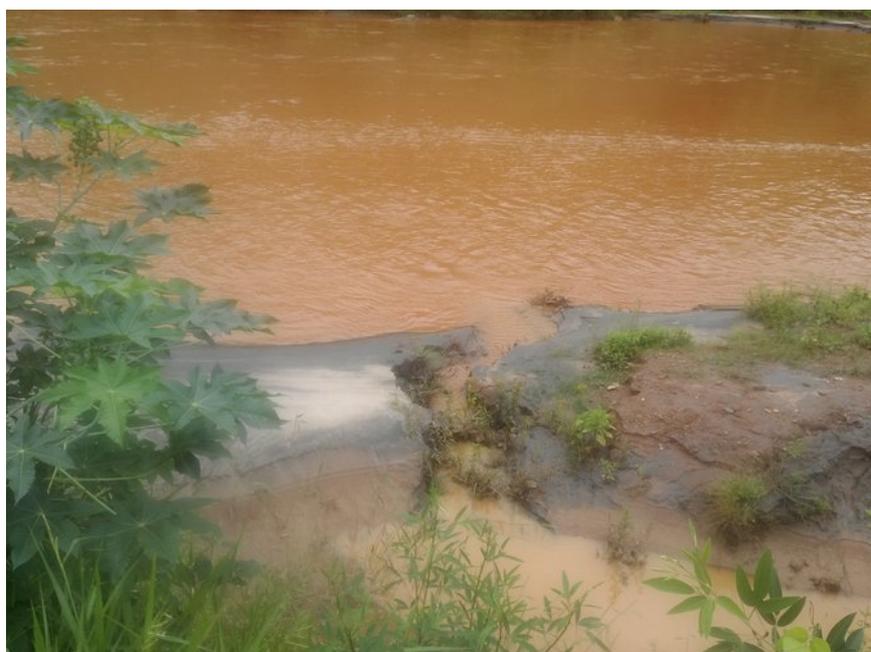
NTG 15 (2) – Ponto de confluência do tributário com a calha do rio do Carmo no qual não foram observadas intervenções por parte da empresa.

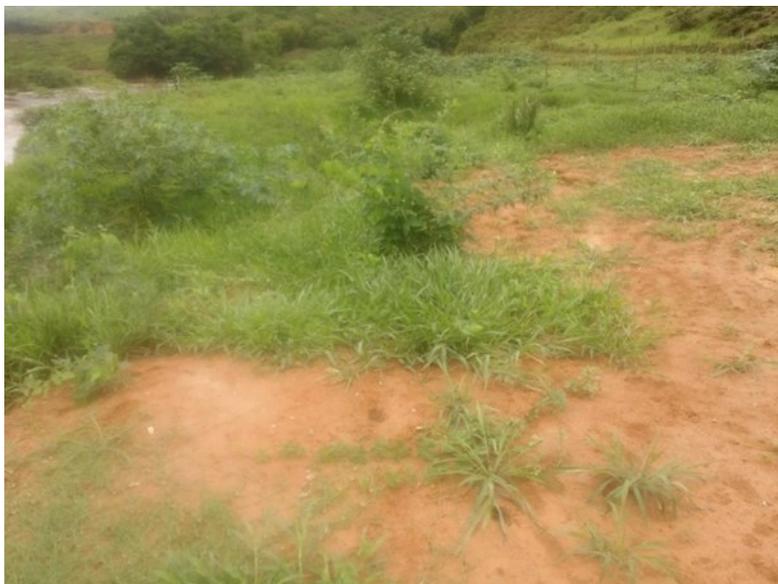
ITG 15 (3) – Na foto destaca-se a planície de inundação onde observou-se que houve uma incorporação de solo ao rejeito com posterior lançamento de mix de sementes.

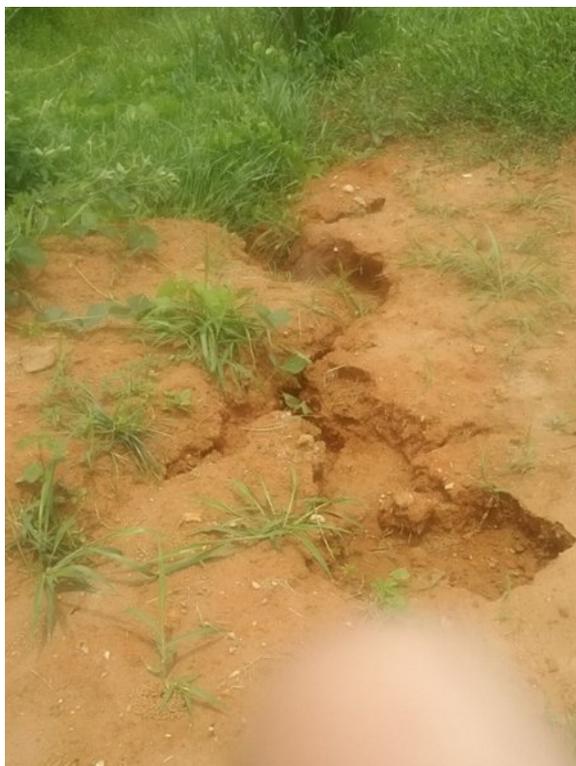
NTG 15 (4) - Durante a vistoria constatou-se que o desenvolvimento do mix foi insatisfatório com boa parte do solo exposto e com processos de ravinamento em andamento.

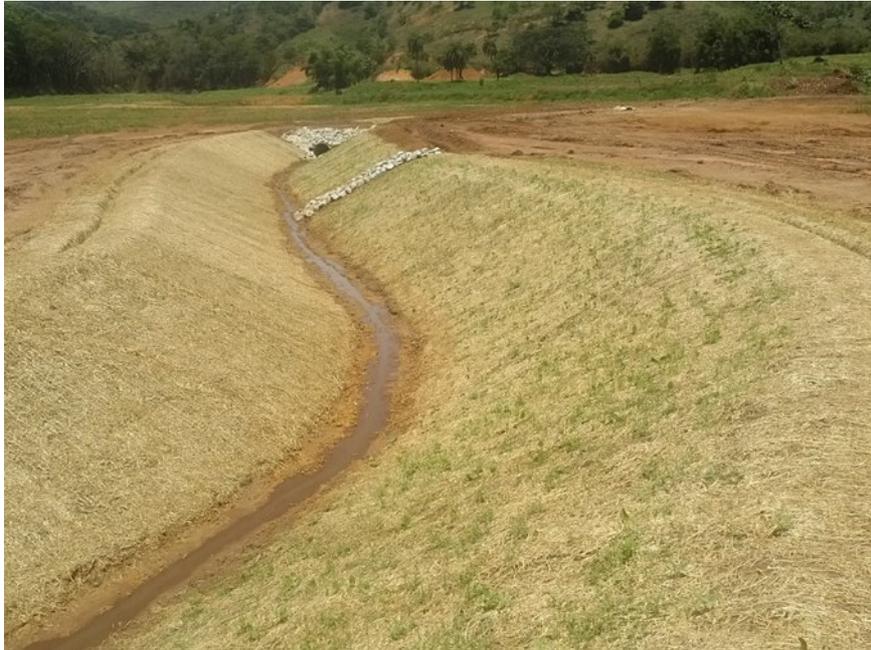
NTG 20 (1) – Durante a vistoria observou-se que estavam em andamento obras de enrocamento da calha, de construção de ombreiras, de aplicação de biomantas.

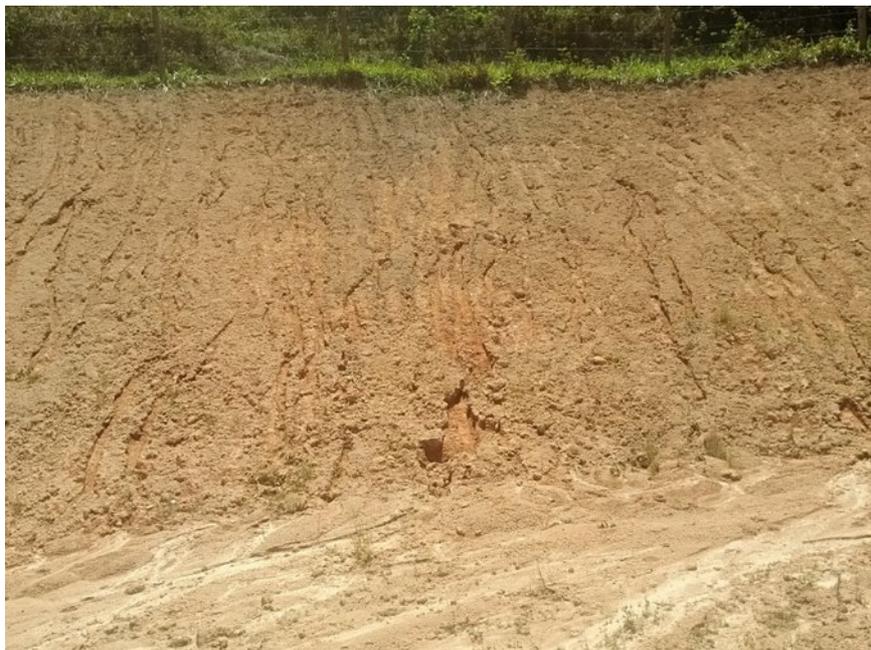
NTG 20 (2) – Presença de área de empréstimo na qual o solo foi retirado para ser incorporado ao rejeito.

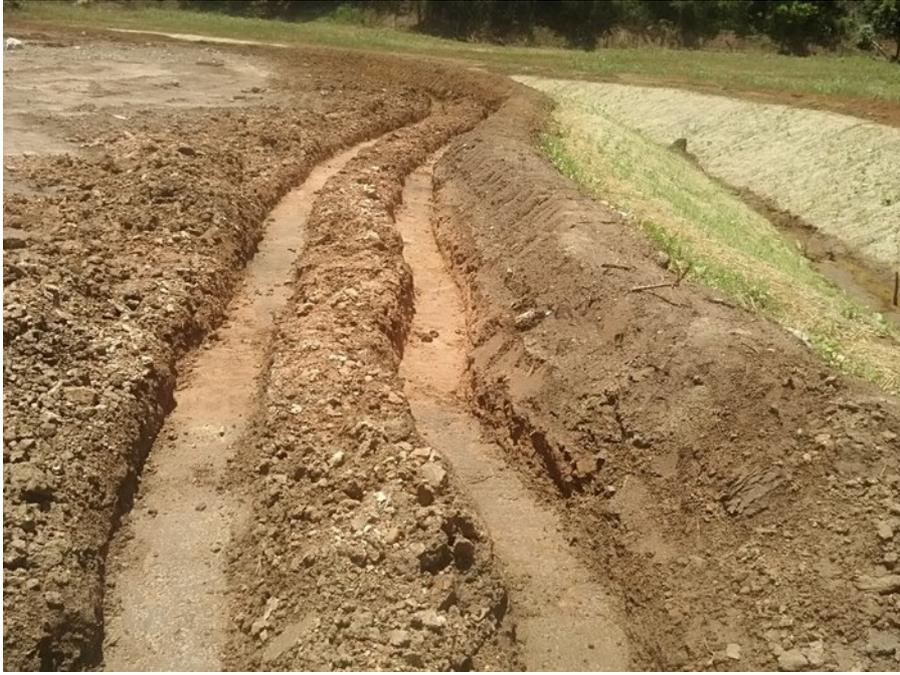
NTG 20 (3) – Construção de canaletas na margem direita do tributário.

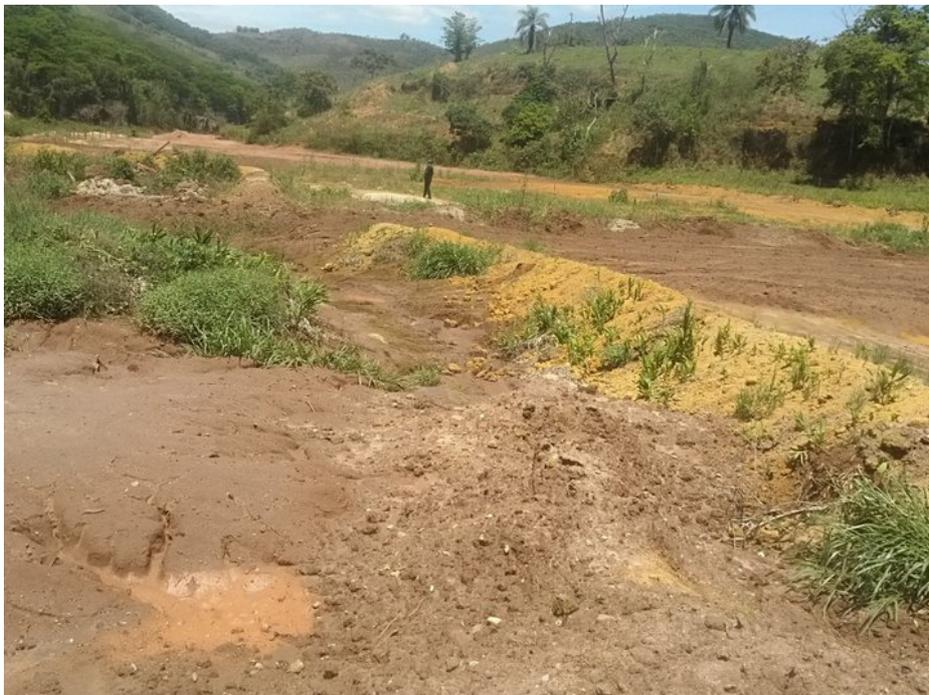
NTG 20 (4) – Planície de inundação adjacente ao tributário, descaracterizada pela deposição de rejeito.
