## NOTA TÉCNICA CT-GRSA n° 26/2020

**Assunto:** Análise técnica do Relatório Técnico Consolidado – Resultados da 1ª e 2ª Campanhas da Região Deltaica (NT CT-GRSA n.º05/2019), entregue através do ofício FR.2020.1263 de 20 de agosto de 2020.

### Considerações técnicas – Estudos da região deltaica do Rio Doce

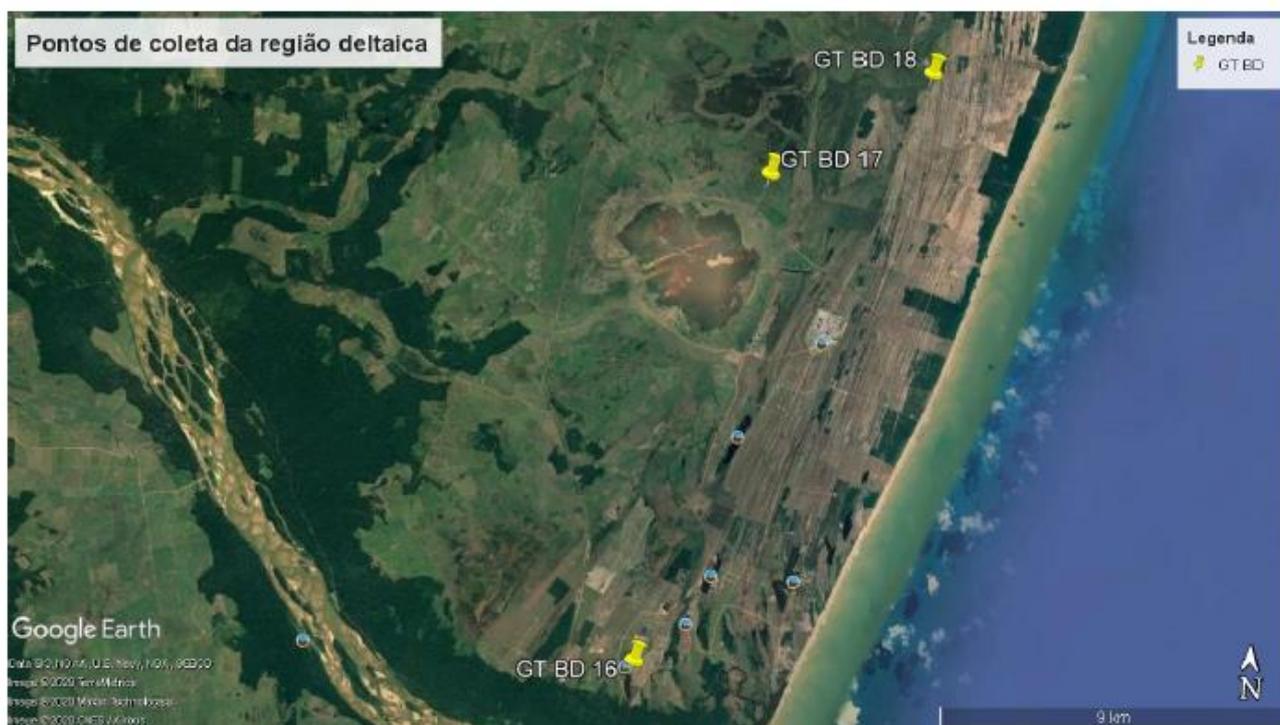
Figura 1- Pontos de coleta no complexo Degredo.

Esse estudo, possui 32 pontos de amostragem distribuídos ao longo do delta do Rio Doce (Figura 2) divididos entre três complexos (Comboios, Degredo e São Mateus-Itaúnas). Especificamente para o território quilombola de Degredo, são localizados três pontos de coletas, representados na tabela 3, porém, os dados dos outros pontos são levados em consideração, pois são áreas de influência do estudo.
