## NOTA TÉCNICA CT-GRSA nº 04/2021

**Assunto:** Avaliação do cumprimento das Cláusulas 154, 155, 156 e 157 abrangidas no Programa 24 - Sistema de Contenção de Rejeitos (PG - 24) do Termo de Transação e de Ajustamento de Conduta – TTAC.

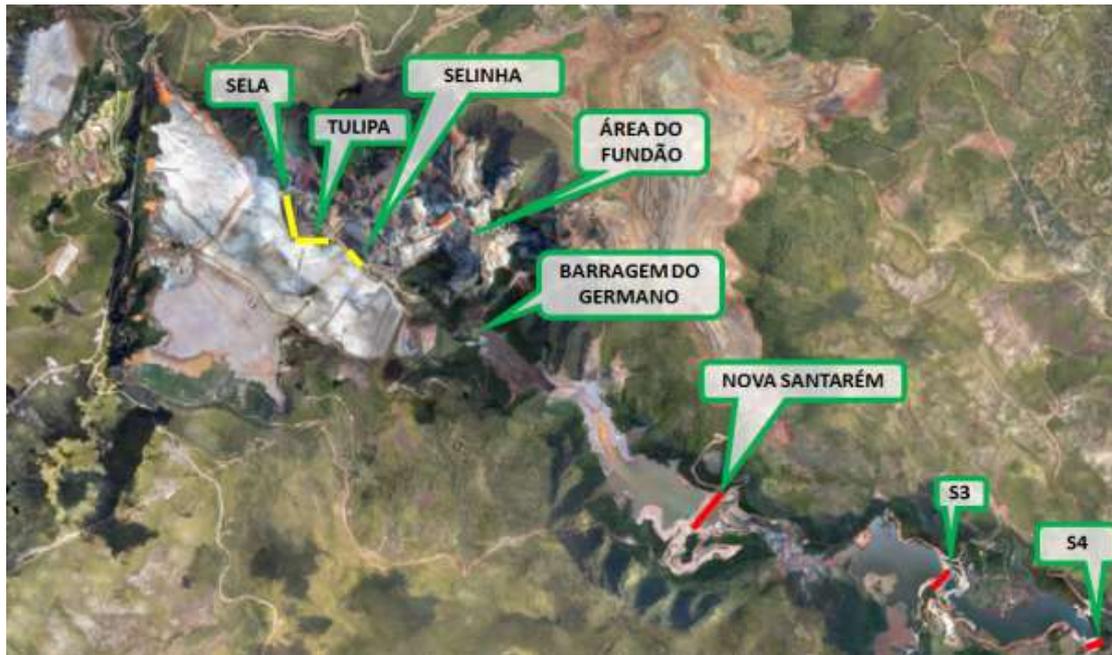
**Figura 1:** Mapa geral das estruturas de contenção de rejeitos

Foram definidas duas áreas de atuação: **Área 1** - área que abrange o Complexo de Germano, de propriedade da Samarco e; **Área 2** - compreendendo área de Bento Rodrigues, rios Gualaxo do Norte e Doce (até a UHE Risoleta Neves). Na área da Samarco foram abrangidas as seguintes estruturas (Figura 1):

- a) Estruturas Remanescentes: Barragem de Germano, Diques Sela, Selinha e Tulipa, Barragem de Santarém;
- b) Retirada de água da bacia de contribuição a Fundão;
- c) Eixo 1;
- d) Barreiras internas de contenção 1, 2, 3 e 4;
- e) Barragem de Nova Santarém;
- f) Diques S1, S2 e S3.

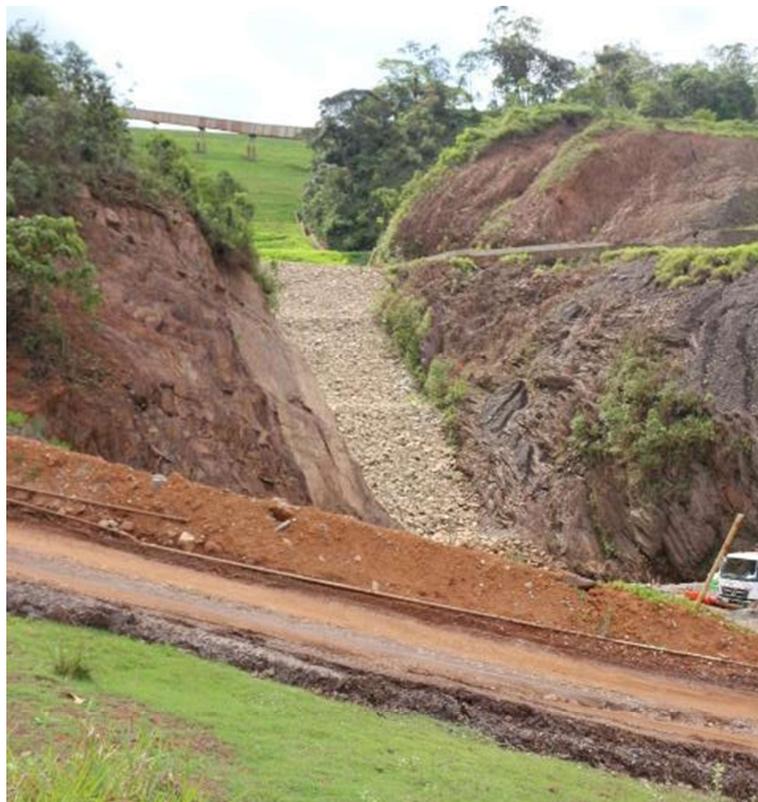
**Figura 2a:** Dreno de pé da Barragem de Germano**Fonte:** Feam

A barragem de Germano, conforme o Parecer Único N° 0603993/2019 da Semad, foi projetada em 1976, com o dique de partida com crista na elevação 849,50 m, com 10m de largura e 200 m de comprimento. O reservatório destinava-se à disposição da lama e do rejeito arenoso provenientes do Concentrador 1, limitados pela Barragem de Germano e Empilhamento Drenado, Diques de Sela, Tulipa e Selinha. Desde 2012, o lançamento de rejeitos no seu reservatório foi paralisado, sendo mantido o monitoramento geotécnico e ambiental.

Como informado no PRAI de 2016 (Anexo 06), *o fluxo de rejeitos do vale do Fundão, pós-acidente, galgou o espigão entre os vales do Fundão e de Germano e erodiu superficialmente o talude de jusante do dique de partida da barragem de Germano, bloqueando a saída do seu sistema de drenagem interna.*

Nesse sentido, foram necessárias obras para redução dos impactos das chuvas do período de 2015/2016, a fim de executar as ações emergenciais; e obras para remover a lama acumulada na região, prolongar a saída do dreno de fundo da barragem, implantar uma berma de reforço à jusante do dique de partida, recompor as erosões provocadas pela passagem dos rejeitos, assim como.

Para contenção das chuvas, conforme o PRAI de 2017 (Anexo 07), a Samarco iniciou em dezembro de 2015 a implantação do sistema de bombeamento da água superficial existente na área da Barragem de Germano, cujo extravasor opera através do Dique da Tulipa, e o deságue ocorria dentro do Vale do Fundão. O bombeamento foi implantado e as obras foram concluídas em fevereiro de 2016. Quanto ao prolongamento do dreno de fundo, este teve suas obras concluídas em abril de 2016. No mais, todas as obras de implementação de berma de reforço e recomposição das erosões foram concluídas em 18 de junho de 2016.

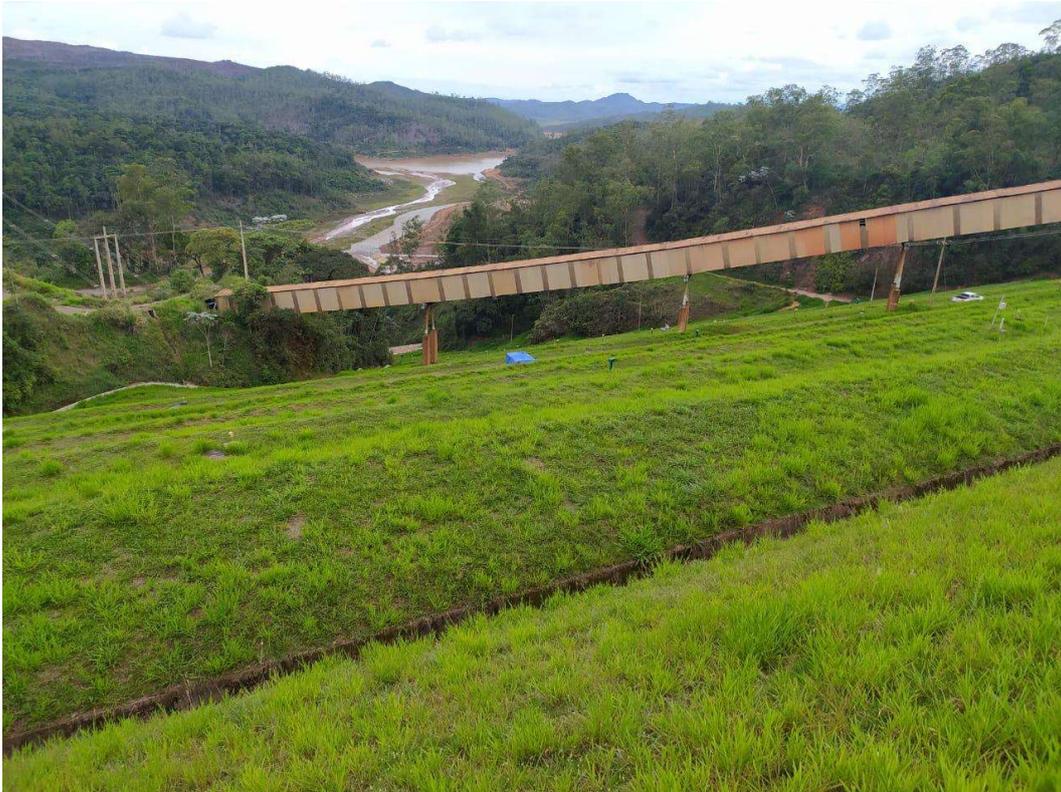
**Figura 2b:** Talude de jusante da Barragem de Germano**Fonte:** Núcleo de Barragens/ Feam

Quanto à segurança da Barragem de Germano, foi emitido em junho de 2020 (data da última inspeção) pela Samarco Mineração S.A e protocolado na Gerência de Recuperação de Áreas de Mineração e Gestão de Barragens (Geram/Feam), o Relatório Técnico de Segurança de Barragem (Anexo 19) e a Declaração Extraordinária de Condição de Estabilidade (Anexo 20), que atestou a segurança da estrutura, como descrito:

“A mencionada estrutura apresenta fatores de segurança suficientes, conforme as normas vigentes, fato verificado por meio das inspeções visuais realizadas em campo e de análises de estabilidade, estas últimas realizadas a partir de dados de instrumentação instalada no maciço e de parâmetros de resistência adotados em função dos valores de projeto.”

“Os registros da instrumentação da barragem e suas estruturas indicam bom funcionamento da estrutura, conclui-se que a barragem é segura e está sendo bem administrada pela equipe de engenharia e operação da SAMARCO. Ressalta-se, a importância do sistema de monitoramento da barragem que seja contínuo, sempre mantendo os instrumentos em boas condições de manutenção. As substituições de instrumentos danificados por outros devem ser mantidas, ou seja, toda a vez que se comprovar a inutilização do instrumento, de modo a não prejudicar a eficiência do sistema de auscultação da barragem e as avaliações de sua segurança.”

A barragem de Germano passará pelo processo de descaracterização, conforme previsto pela Resolução Conjunta SEMAD/FEAM 2.784 de 212 de março de 2019 (Anexo 16), sendo que a Samarco protocolou em maio de 2019 projeto conceitual de fechamento da barragem, com cronograma e planejamento de execução da descaracterização.

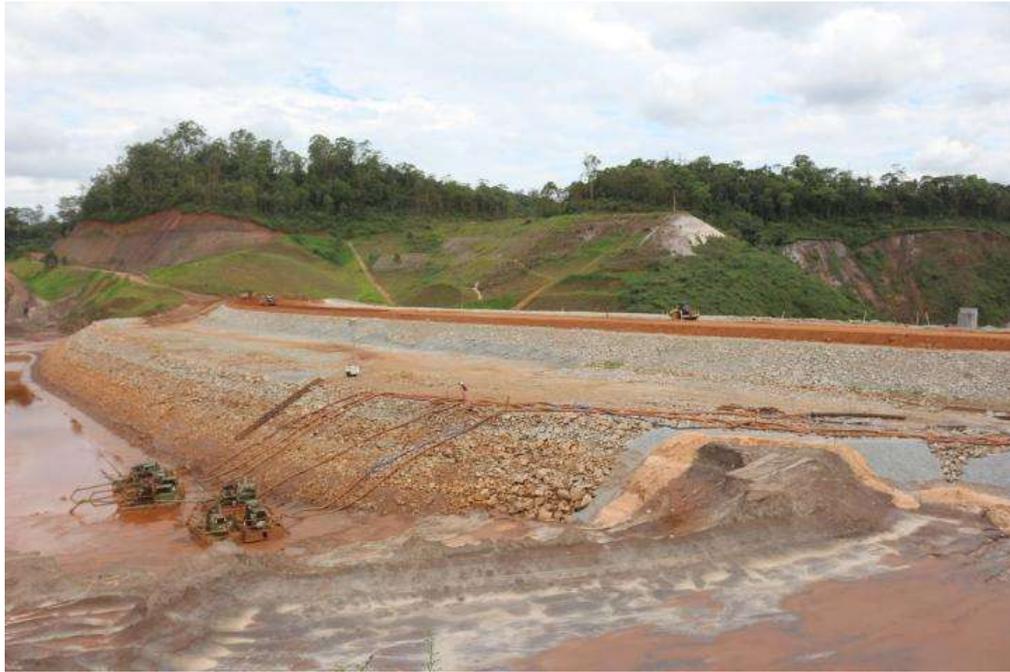
**Figura 3:** Eixo 1

“Tendo em vista as inspeções de campo, pudemos atestar as boas condições de operação e manutenção do maciço da Barragem Eixo 1 e conseqüentemente, sua segurança frente às condições operacionais normais.”

Conforme mencionado anteriormente nesta Nota Técnica, o Eixo 1 apesar de ser uma estrutura de contenção de rejeitos, é acompanhado pelo Programa 23 – Manejo de Rejeitos, visto que o Eixo 1 não foi concluído no período emergencial, sendo definido como uma alternativa de manejo do contexto intracalha dos Trechos 1 a 4 do Plano de Manejo de Rejeitos.

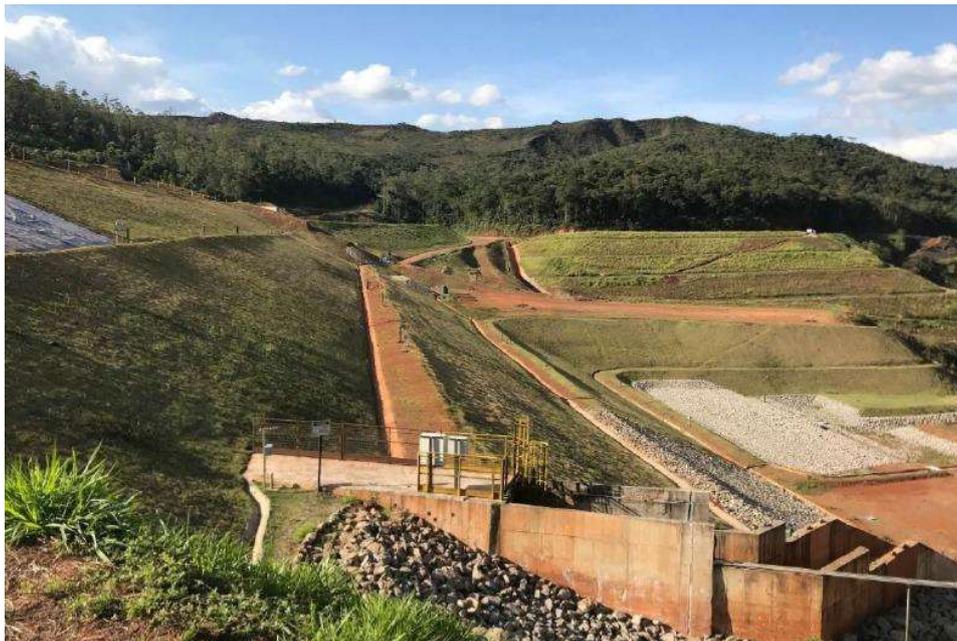
**Figura 4a:** Barragem de Nova Santarém

elaborado pela BVP Engenharia, possuem todas as seções analisadas com valores dentro dos critérios de aceitabilidade, considerando inclusive efeitos sísmicos. As declarações de estabilidade da estrutura foram apresentadas a FEAM em cumprimento da DN COPAM 62/02.”

Nesse aspecto, para corroborar com o fechamento das obras de Nova Santarém, o relatório de Definição do Programa- Etapa 3, de janeiro de 2019, apresentou a construção de Nova Santarém como concluída, com o barramento finalizado. A conclusão da construção e instalação dos equipamentos de instrumentação da Nova Santarém ocorreu em julho de 2017, segundo o Relatório Anual de Atividades de 2017, da Fundação Renova.

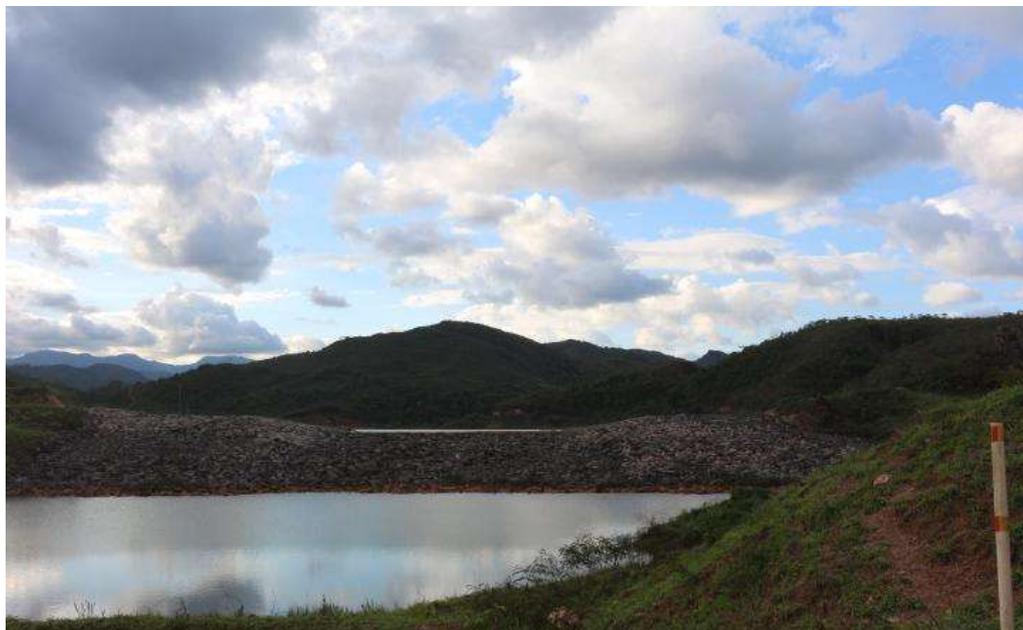
**Figura 5:** Dique S3

A fim de corroborar com a eficiência do dique S3 para contenção de rejeitos, na área compreendida do vertedouro da Barragem Santarém até o rio Gualaxo do Norte, o Parecer (Anexo 08), em seu Anexo II- Programa de Automonitoramento da Licença de Operação Corretiva (LOC) – Item 2, requereu à empresa Samarco a realização mensal da análise da qualidade das águas superficiais no Córrego das Almas, a Jusante do dique S3 e envio anual dos resultados das análises efetuadas. E, na ocorrência de anormalidades, o órgão ambiental deverá ser informado.

“Os registros da instrumentação indicam bom funcionamento da estrutura, conclui-se que o Dique é seguro e está sendo bem administrado pela equipe de geotecnia e operação da SAMARCO.”

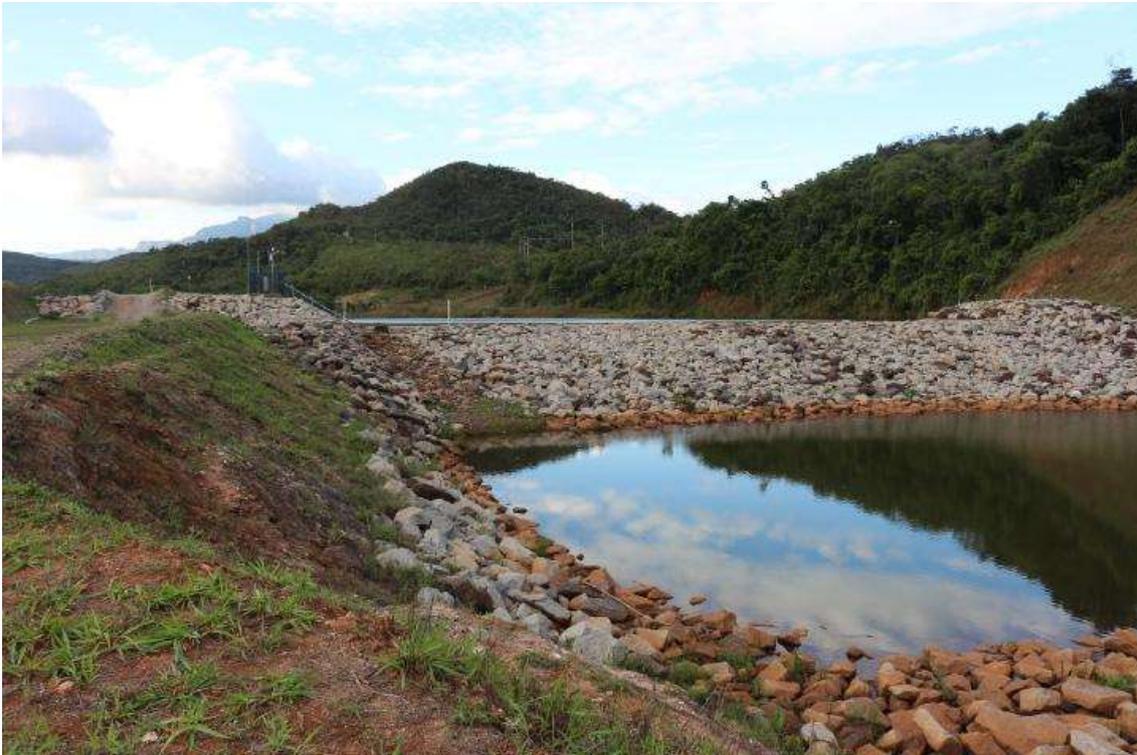
**Figura 6:** Dique S4

Na saída do dique S4, foram apresentados dados de monitoramento dos meses de

janeiro, agosto e setembro de 2020, sendo que todos os parâmetros físicos químicos se encontravam dentro dos Valores Máximos Permissíveis definidos na Deliberação Normativa COPAM/CERH nº 01/2008.

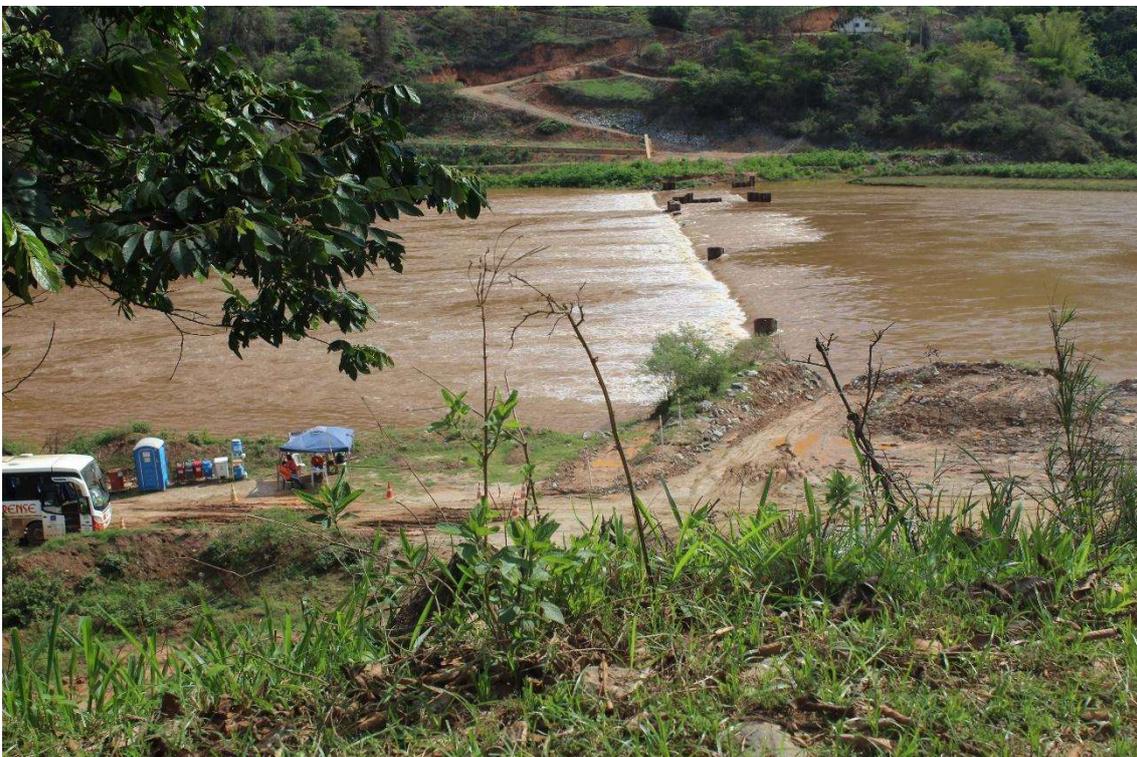
**Figura 7a:** Barramento A

um terceiro barramento. Mas, em função dos resultados das simulações de transportes de sólidos, do possível aporte futuro de sedimentos no remanso do reservatório da UHE e da inviabilidade da execução de estruturas de contenção de sedimentos mais a montante do Rio Gualaxo, recuperou-se a hipótese de implantação do barramento C.

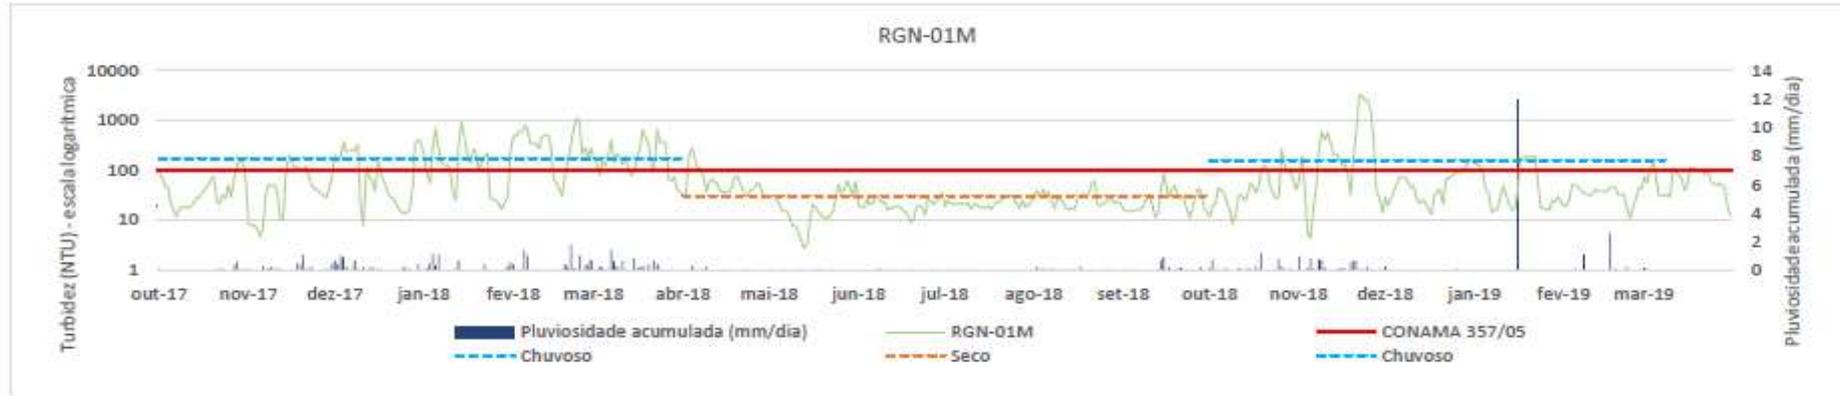
Por meio dos gráficos, a CT-GRSA verificou com clareza que a elevação das médias de turbidez diminuía a cada período hidrológico anual, nos três rios, na estação seca. Além disso, percebeu-se que a média da turbidez na estação seca de 2018 apresentou níveis inferiores a 100 NTU, como preconizado na Cláusula 157. Reforça-se que o que se propõe não é uma análise do enquadramento dos corpos hídricos e sim a percepção de redução da turbidez até o ano de 2018, quando da inserção de sistemas de contenção de rejeitos, sendo aceitável a utilização de dados médios. As figuras 8 a 14 explanam as constatações exaradas anteriormente e incluem o período de conclusão dos principais sistemas de contenção de rejeito. Mesmo não sendo possível apresentar uma relação direta da implantação dos sistemas com os resultados da turbidez, percebeu-se o impacto positivo das estruturas na redução do parâmetro de qualidade da água

**Figura 8:** Série Temporal de Médias Diárias e dos Períodos Hidrológicos na Estação Automática RGN-01 M, no rio Gualaxo do Norte

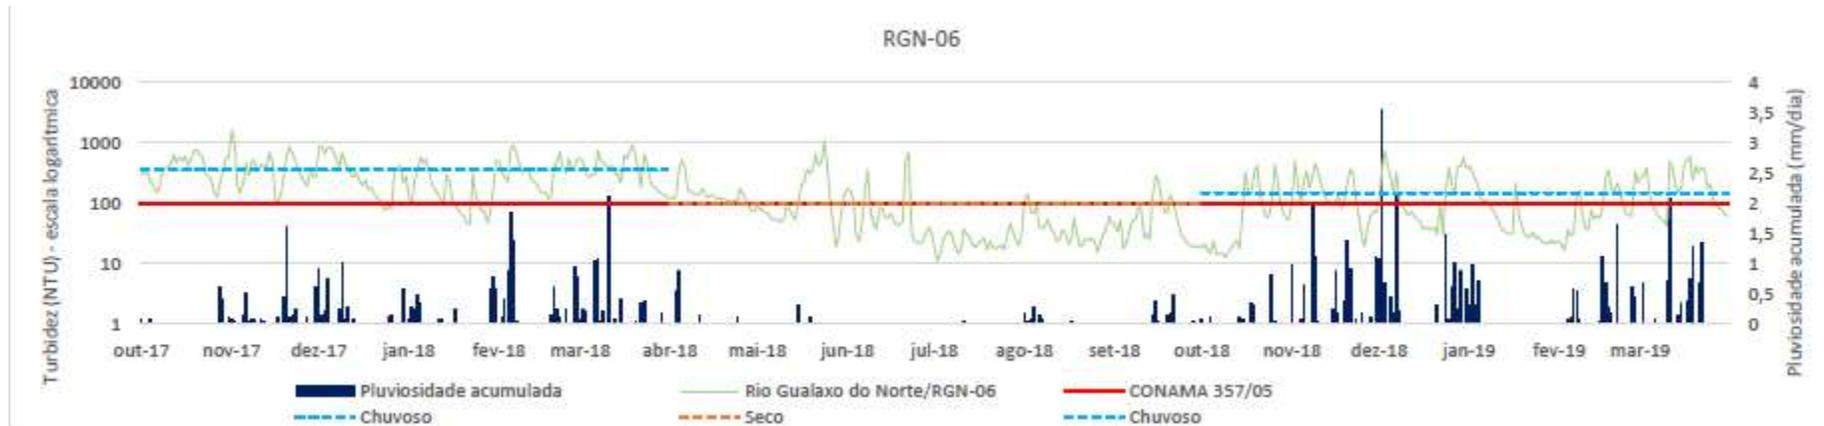
**Figura 9:** Série Temporal de Médias Diárias e dos Períodos Hidrológicos na Estação Automática RGN-06, no rio Gualaxo do Norte

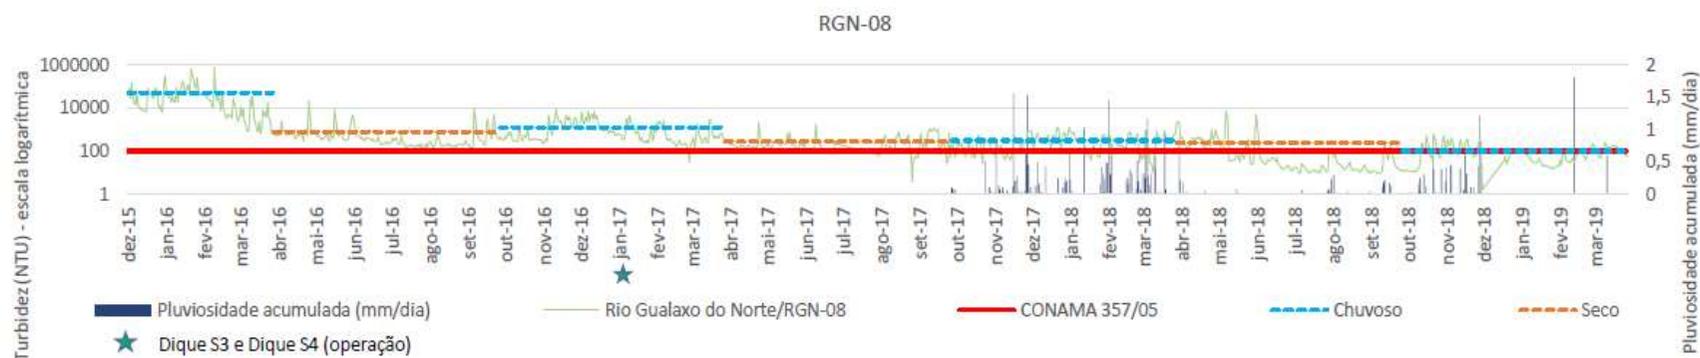
**Figura 10:** Série Temporal de Médias Diárias e dos Períodos Hidrológicos na Estação Automática RGN-08, no rio Gualaxo do Norte. Os dados anteriores a agosto/2017 são referentes ao Monitoramento Emergencial.

Não se descarta o fato de que na estação automática mais a jusante do rio Gualaxo do Norte (RGN 08), há médias mais elevadas dentre os pontos em todos os cursos de água, mantendo-se acima de 100 NTU em todos os períodos de seca, mesmo havendo uma tendência de redução a cada ciclo anual. Para esse caso, foi apresentada uma análise detalhada do período seco de 2018 do rio Gualaxo do Norte. Estes eventos vistos como anômalos na estação RGN 08, no período de maio e junho, foram justificados pela instabilidade nas medições devido ao acúmulo de material (folhas de bambu) na estrutura de proteção do turbidímetro e por ações de vandalismos nas estações.

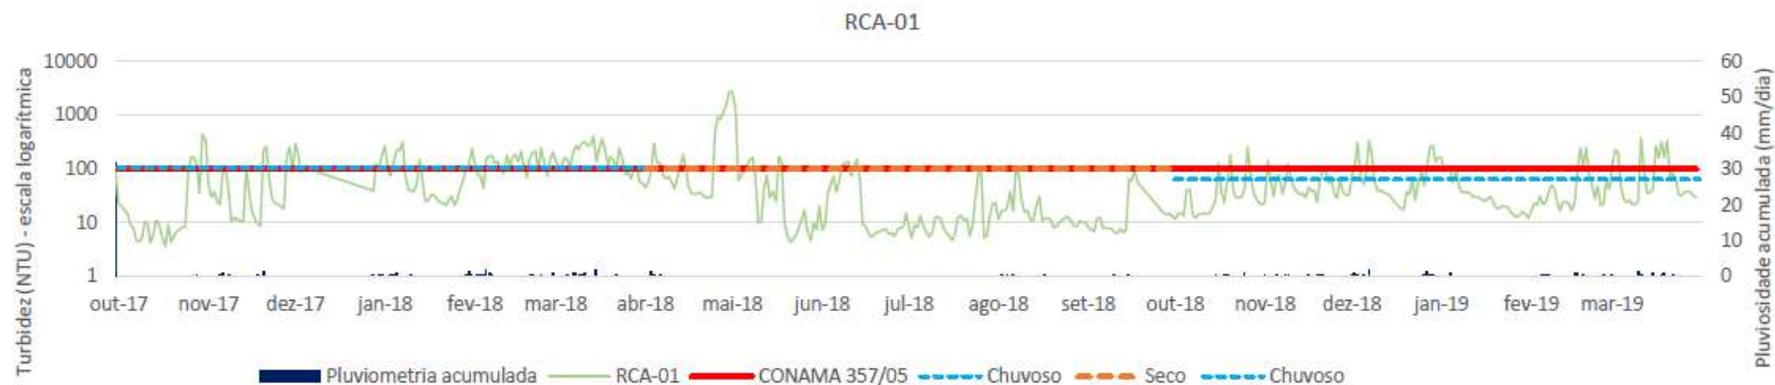
**Figura 11:** Série Temporal de Médias Diárias e dos Períodos Hidrológicos na Estação Automática RCA-01, no rio do Carmo.

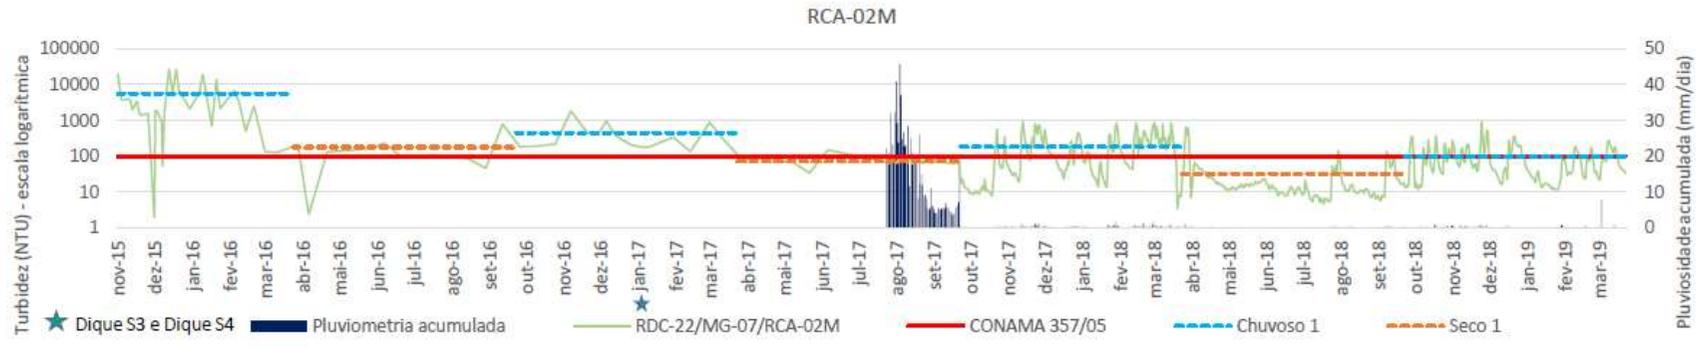
**Figura 12:** Série Temporal de Médias Diárias e dos Períodos Hidrológicos na Estação Automática RCA-02M, no rio do Carmo. Os dados anteriores a agosto/2017 são referentes ao Monitoramento Emergencial.

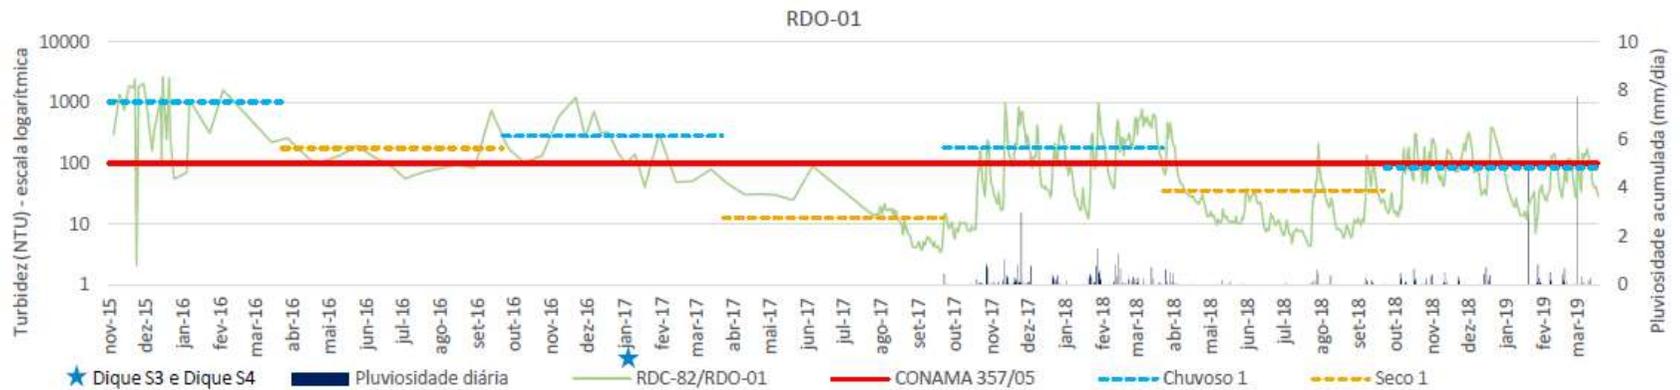
**Figura 13:** Série Temporal de Médias Diárias e dos Períodos Hidrológicos na Estação Automática RDO-01, no rio do Carmo. Os dados anteriores a agosto/2017 são referentes ao Monitoramento Emergencial.

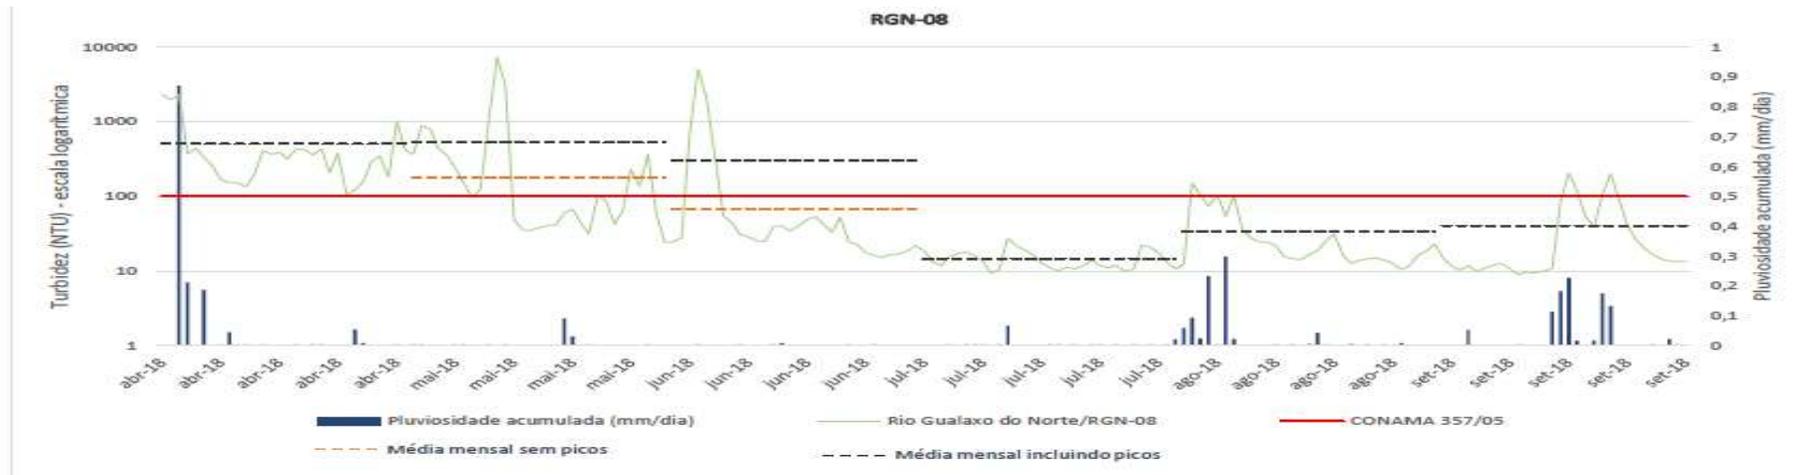
Diante desses picos de medição nos meses de maio e junho de 2018 na estação RGN 08, foram realizadas novas simulações de médias mensais, desconsiderando esses valores anômalos, e com essa exclusão, a medida de turbidez para o mês de maio e junho reduziram consideravelmente, visto que estes dois meses estavam aumentando consideravelmente a média, como demonstrado na figura 8. Observa-se que somente o mês de maio ainda continuou com a média acima de 100 NTU, o que para a CT-GRSA não impede a comprovação da redução gradativa da Turbidez, por representar um fator pontual, diante dos demais dados coletados nas estações automáticas dos três rios, no período em análise. Ressalta-se que outras anomalias foram devidamente justificadas pelas precipitações acumuladas.

**Figura 14:** Turbidez no período de seca em 2018 na Estação Automática RGN08. A linha tracejada representa a média mensal de turbidez com todos os dados, enquanto a linha tracejada representa a média mensal excluindo as medições elevadas (picos) considerados *outliers*.

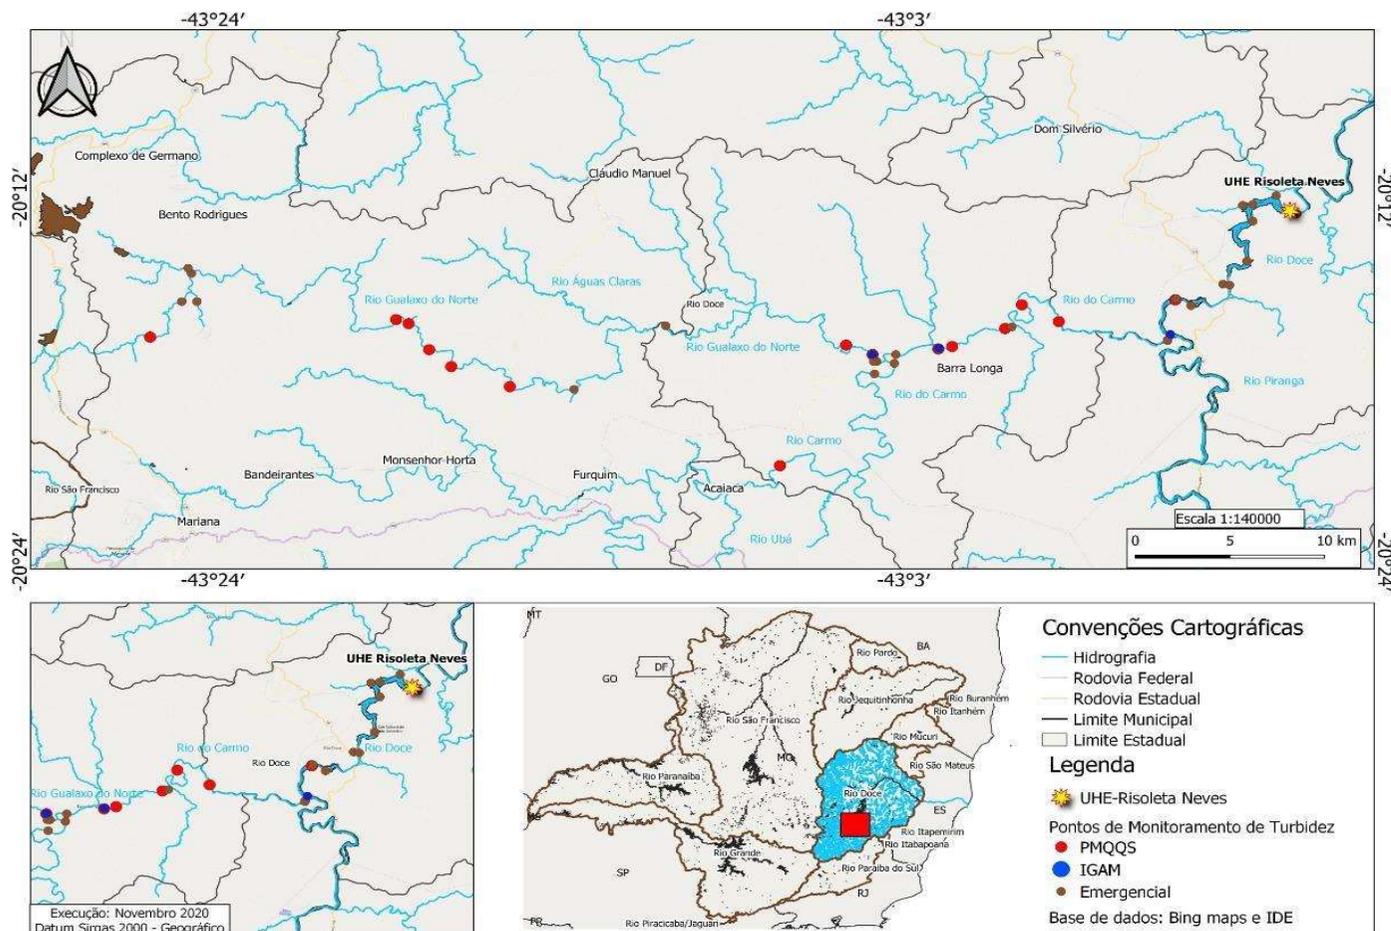
A Figura 15 apresenta a distribuição espacial dos pontos de monitoramento da turbidez apresentados na Tabela 02, medidos durante o período emergencial e pelo PMQQS, que subsidiaram as análises da Fundação Renova para a Cláusula 157, assim como os pontos de monitoramento do Igam, que foram utilizados nesta análise.

**Figura 15** Localização dos pontos de monitoramento utilizados para verificação do parâmetro turbidez (pontos Samrco, PMQMS e IGAM)

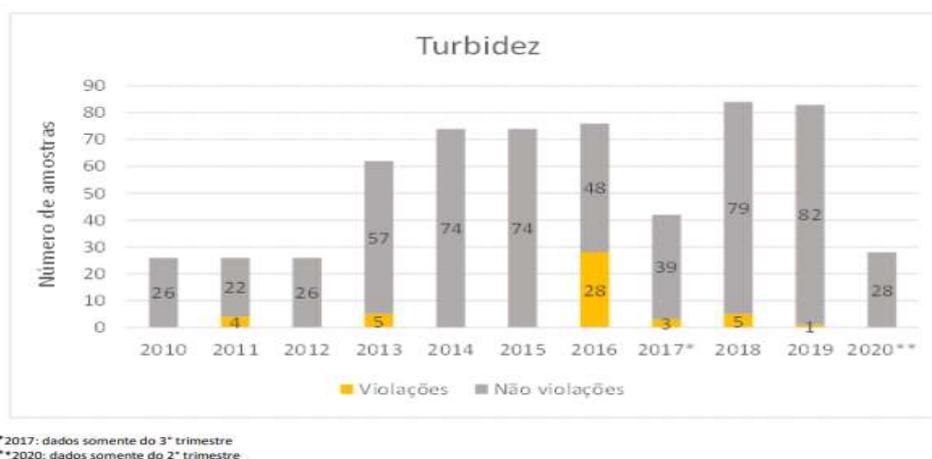
A figura 16 da Nota Técnica nº 26/IGAM/GEMOQ/2020 (Anexo 40) apresenta o número de amostras que extrapolaram o limite classe 2, da Deliberação Normativa COPAM/CERH-MG 01/08, para o parâmetro turbidez, das 14 estações monitoradas, de 2010 a 2020.

**Figura 16** - Número de amostras que extrapolaram o limite de classe 2, da DN COPAM/CERH-MG 01/08, para o parâmetro turbidez, nos anos de 2010 a 2020, no período seco- 2º e 3º trimestre – meses de abril a setembro.

Considerando os anos subsequentes de rompimento da barragem, observa-se que o ano de 2016 foi o ano com o maior número de violações e estas estão localizadas no trecho mais próximo ao desastre até o município de Periquito. Também é possível verificar uma redução das violações até o ano de 2018 se comparado com o ano de rompimento. A Tabela 3, adaptada da Nota Técnica, apresenta somente o número de amostras extrapoladas para os pontos de interesse da Cláusula 157, e por meio dela é possível verificar a redução de

violações se comparadas com o ano de 2016, corroborando com a comprovação de redução gradativa da turbidez para o limite de 100 NTU.

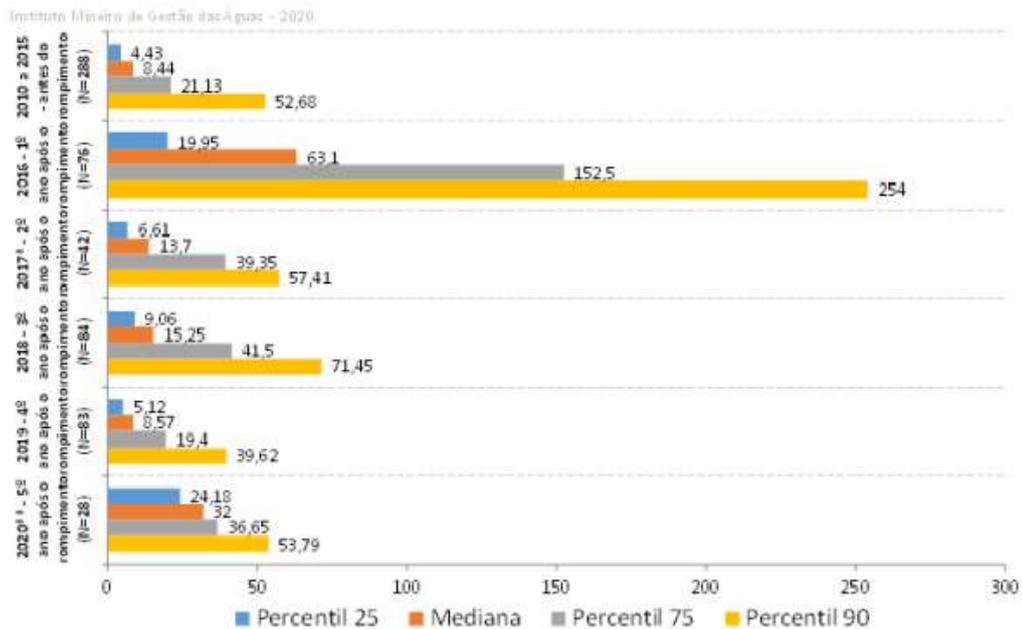
A estatística mostra, portanto, que a maior porcentagem dos resultados de turbidez, para as 14 estações de monitoramento do IGAM, no decorrer dos anos pós-desastre apresentaram valores inferiores a 100 NTU. Em 2018, 90% dos resultados estiveram em conformidade com o limite de classe, corroborando com a prerrogativa de redução gradativa de turbidez, independente da existência de extrapolações, como apresentado na Figura 17.

**Figura 17:** Análise estatística dos resultados de turbidez, no período seco, nos trechos diretamente impactados da bacia do rio Doce.

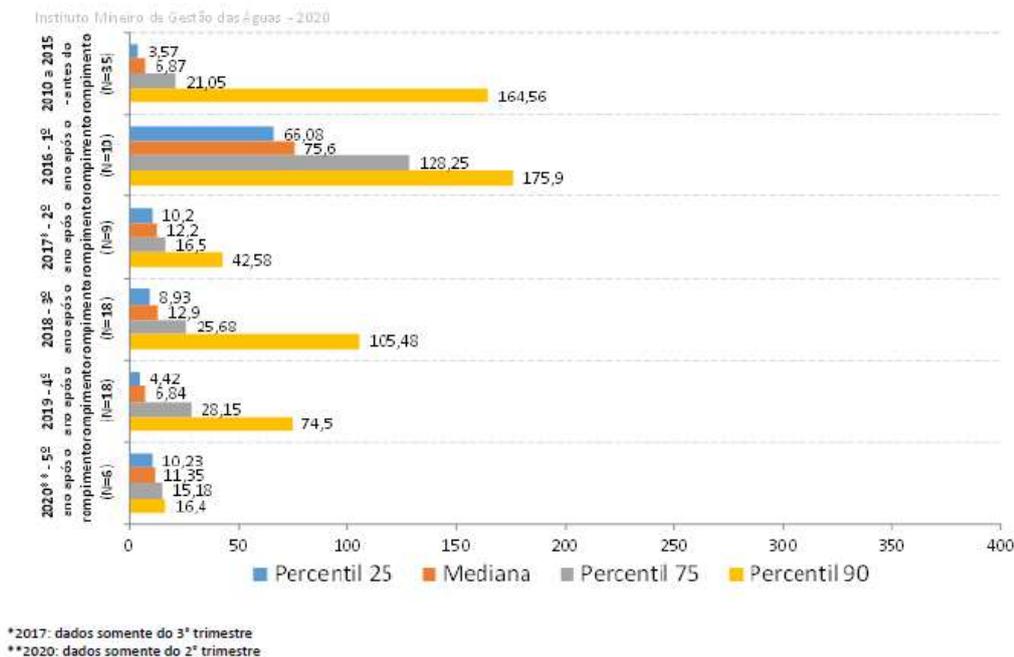
A Nota Técnica nº 26/IGAM/GEMOQ/2020 dividiu em Trechos (Figura 18) as estações monitoradas, das quais estão no Trecho 1 as estações RD011, RD071 e RD072. Verifica-se ao longo dos anos a partir do 1º ano após o rompimento, uma redução bastante expressiva dos percentis. Por exemplo, o percentil 75 passou de 128,25 NTU em 2016 para 25,68 NTU em 2018, indicando avanço na redução do parâmetro turbidez, como preconizado na Cláusula 157.

**Figura 18:** Análise estatística dos resultados de turbidez, no período seco, considerando as estações de monitoramento do trecho 1.
