## NOTA TÉCNICA CT-GRSA nº 20/2021

**Assunto:** Análise técnica do documento “VOLUME 11 – APLICAÇÃO DO PLANO DE MANEJO DE REJEITO NO TRECHO 15. Fevereiro/2021”

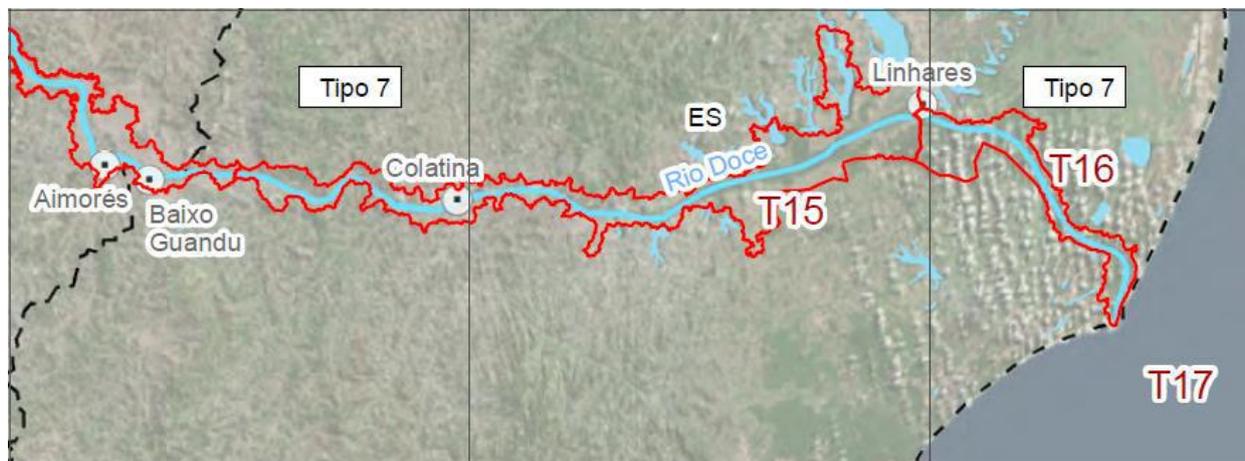
Figura 1: Trechos 15 e 16. Fonte: adaptado de JACOBS e CH2M (2018)

O PMR Trecho 15 compreende a região entre a UHE Mascarenhas, no município de Baixo Guandu/ES, passando pelos municípios de Colatina/ES e Marilândia/ES, até chegar na cidade de Linhares/ES, perfazendo 100 km de extensão. Já o Trecho 16 compreende o trecho final, entre o município de Linhares e a foz do rio Doce, com 42 km de extensão (Figura 1).

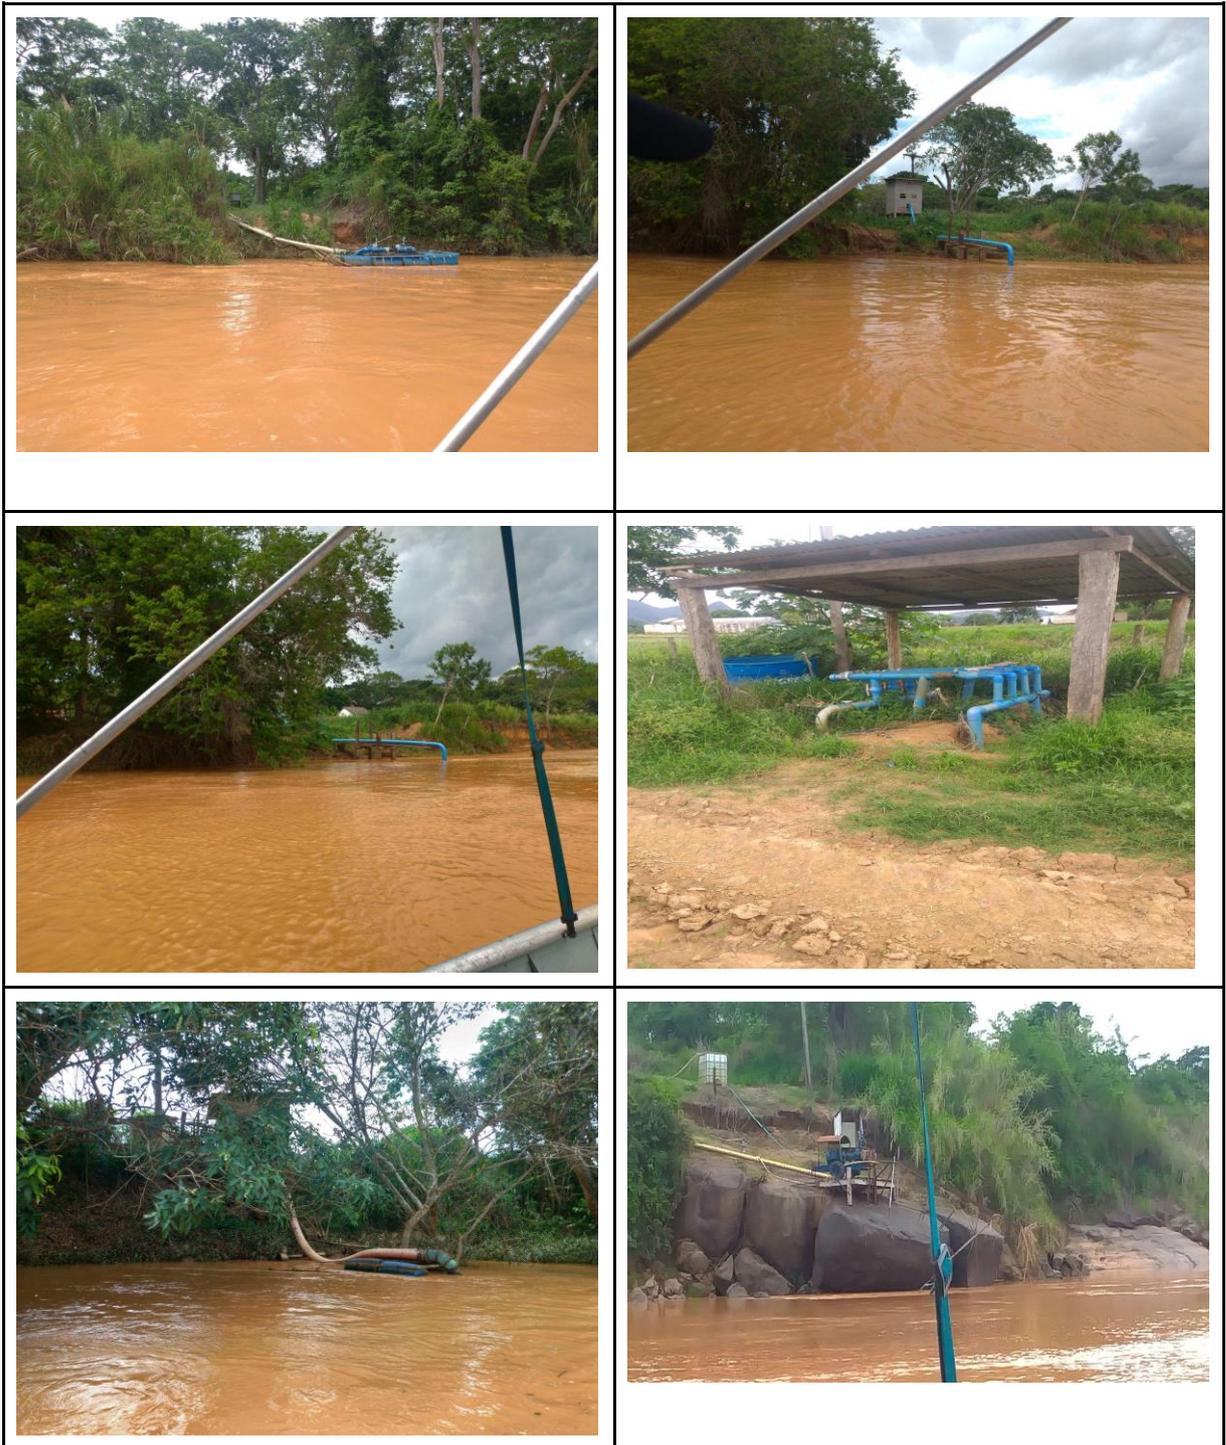
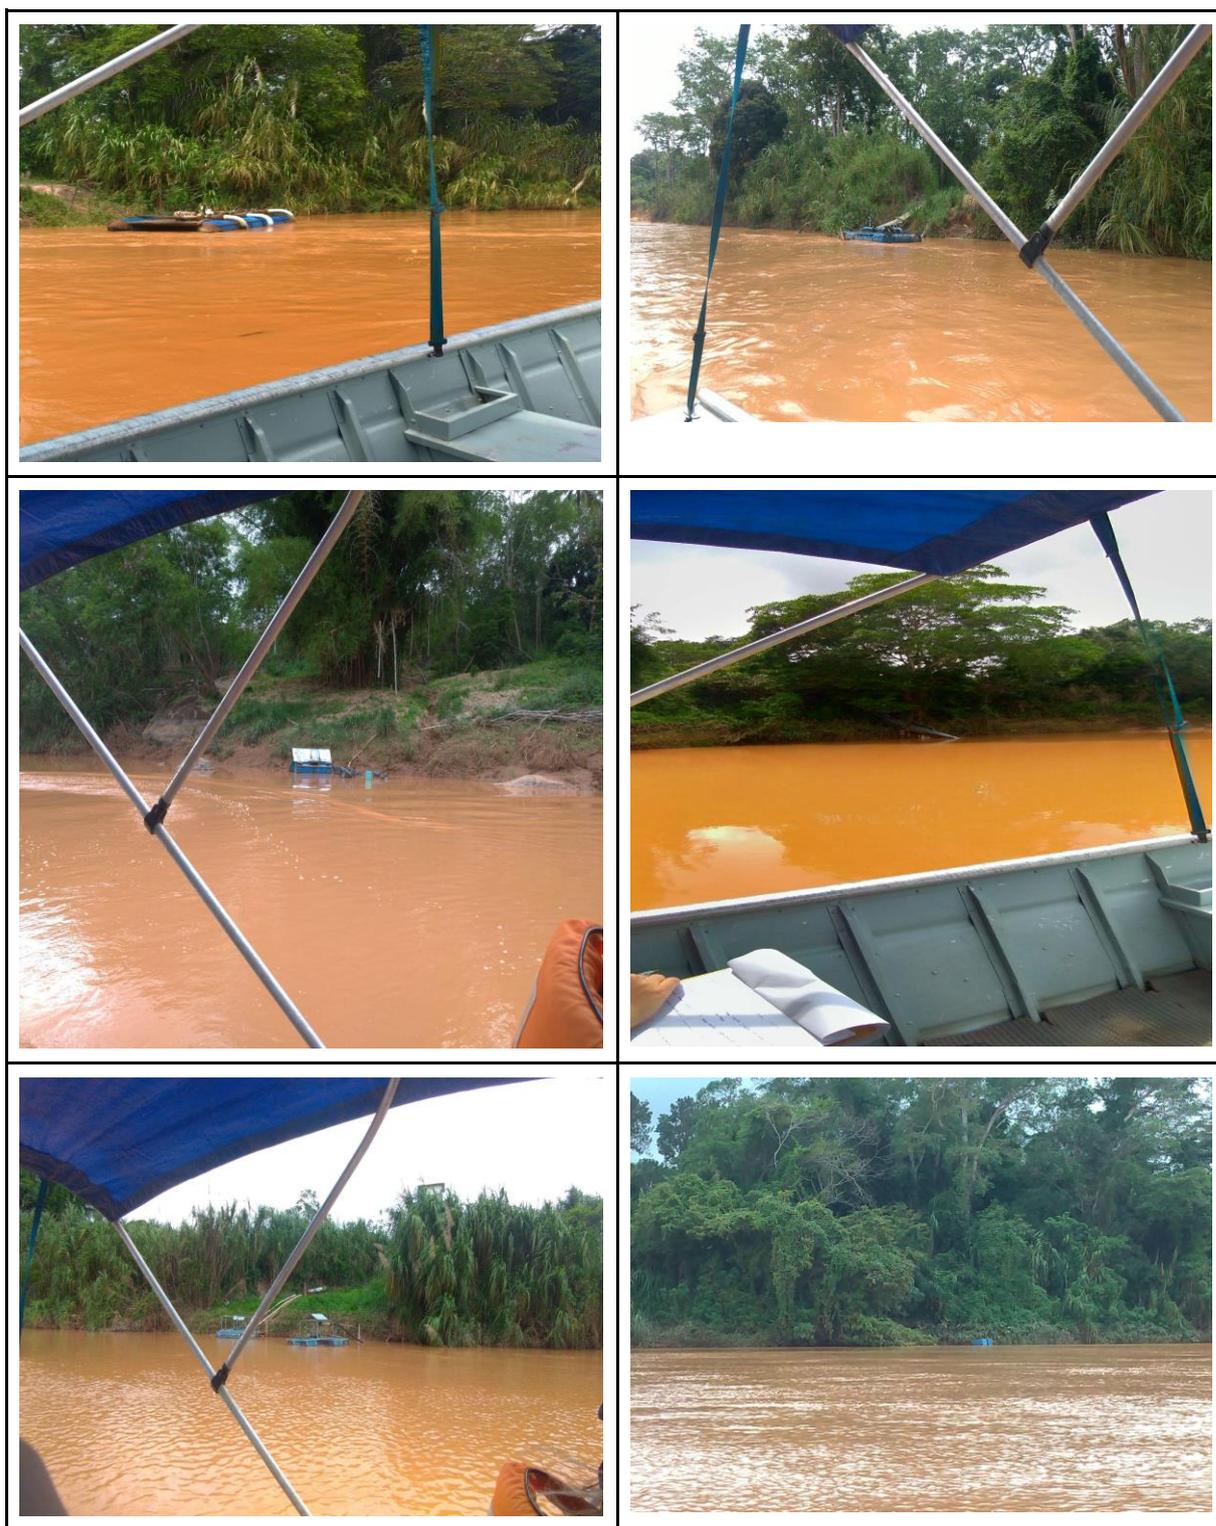
**Figura 1.** Alguns pontos de Captação de água para irrigação em pontos do PMR 15 localizados ao longo do rio Doce nos municípios de Colatina e Linhares.

No documento “VOLUME 11 – APLICAÇÃO DO PLANO DE MANEJO DE REJEITO NO TRECHO 15 é afirmado que em levantamento feito durante a aplicação do PMR 15 não foi identificado tais áreas de captação. Frente a esta declaração do autor, foi realizada vistoria realizada pela equipe da CT-GRSA em novembro de 2021 para verificação das informações levantadas no PMR 15, nesta foram comprovados diferentes pontos de captação de água do rio Doce em propriedades rurais, conforme Figura 1.

Na vistoria realizada pela equipe da CT-GRSA foram identificados 26 pontos de captação de

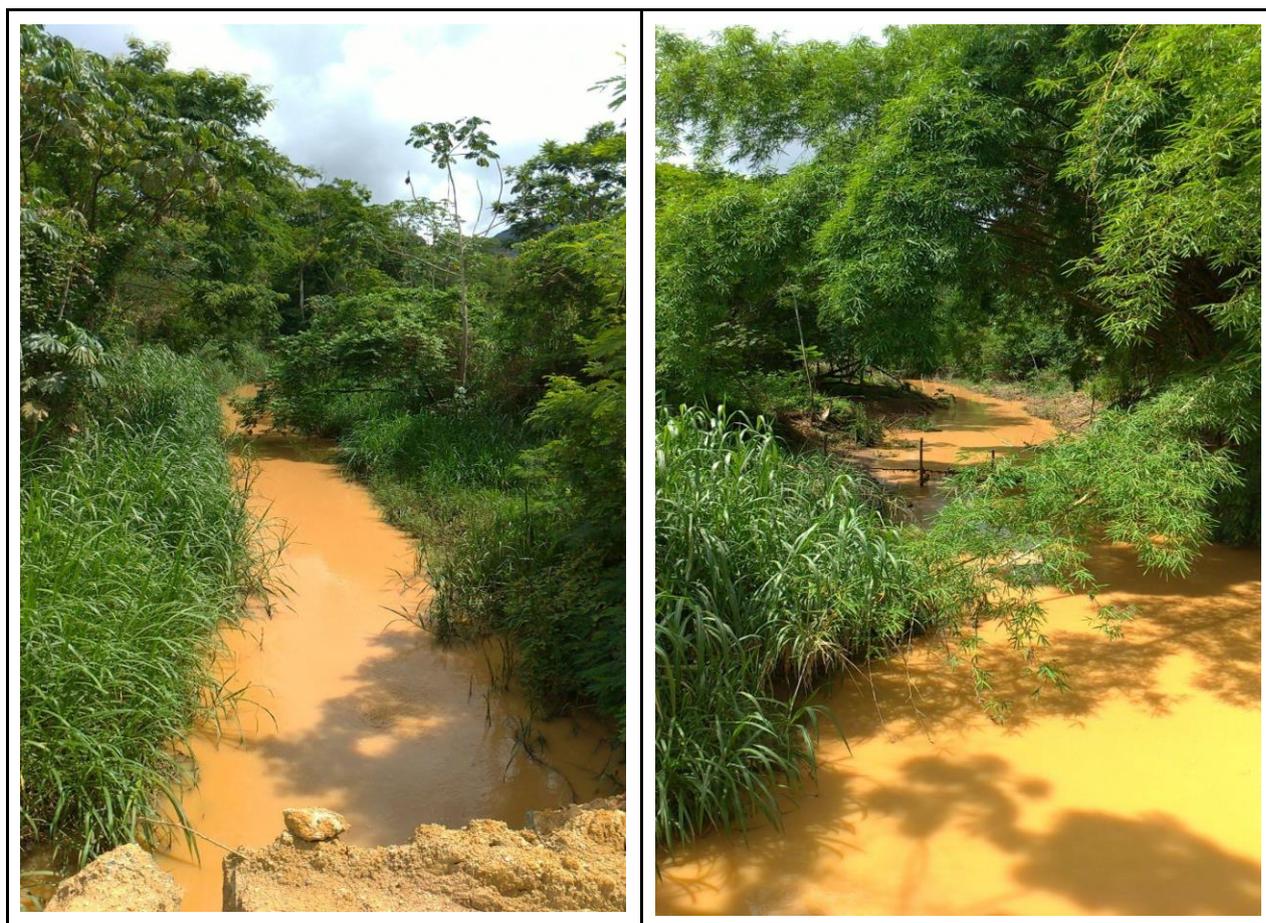
**Figura 2.** Fotos de vistoria realizada pela CT - GRSA em novembro de 2021 - Rio Mutum Preto que deságua no rio Doce.

Na vistoria, que ocorreu após alguns dias de chuva, pode-se verificar uma alta turbidez do rio Mutum Preto, todavia, como reportado este possui uma baixa vazão frente ao rio Doce. Assim, reitera-se que a abordagem da Fundação Renova referente ao aumento da concentração de alumínio no ponto RDO 12 relacionando a esse rio deve ser revista por uma análise mais minuciosa em períodos antes e depois da instalação da mineradora na região, bem como levar em conta a vazão do rio.

Adicionalmente, tem-se que na construção do PMQQS, rios cuja vazão era menor que 10% do que a do rio Doce, foram desconsiderados por pouco alterarem a qualidade de água do rio Doce, sendo o rio Mutum Preto um dos rios desconsiderados. Ainda assim, a equipe procedeu durante vistoria ao conhecimento do rio Mutum Preto no rio Doce (Figura 2).

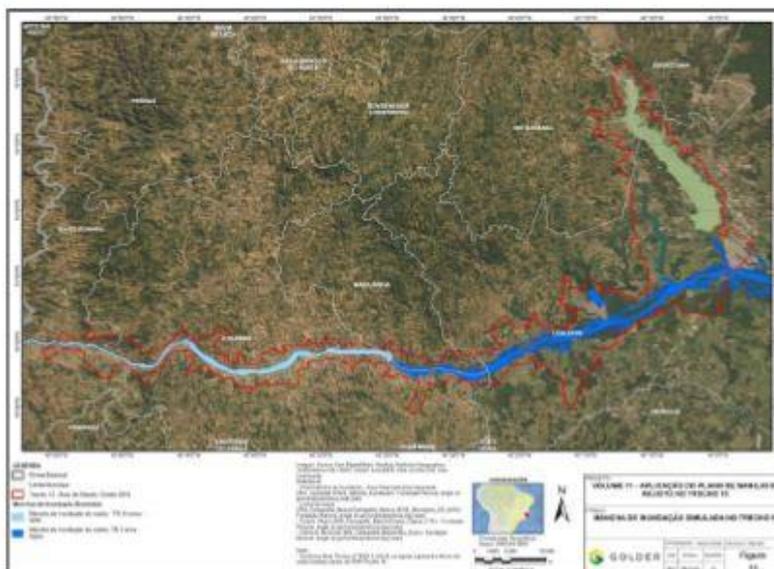
Figura 1: Trecho 15 Fonte: GOLDER (2021).

O rio Doce percorre no estado do Espírito Santo um trecho de aproximadamente, 142 km. No processo de avaliação e manejo do impacto proveniente do rompimento da barragem de Fundão e da deposição de seus rejeitos, esse trecho foi dividido em dois, sendo geradas duas áreas de análise para aplicação do Plano de Manejo de Resíduos (PMR): o Trecho 15 e o Trecho 16. O Trecho 15 compreende a região entre a UHE Mascarenhas e o município de Linhares, próximo à ponte da BR 101, perfazendo 100 km de extensão, conforme consta na Figura 1. As lagoas Juparanã e Nova no entanto, não serão tratadas dentro do PMR Trecho 15, conforme Nota Técnica GTRSA 01/2019, constando ambas em Plano de Manejo Piloto. É realizada a seguir, a análise técnica do relatório de APLICAÇÃO DO PLANO DE MANEJO DE REJEITOS NO TRECHO 15 desenvolvido por GOLDER (2021) para a Fundação Renova.
