NOTA TÉCNICA CT-GRSA n° 06/2022

Assunto: Análise do atendimento à Nota Técnica CT-GRSA n° 16/2021 e Deliberação CIF n° 544, de 22 de outubro de 2021, acerca das ações descritas pela Fundação Renova no documento intitulado “Revitalização da Cachoeira Camargos: Consolidação das Ações de Manejo e Monitoramento” e ao “Projeto Detalhado *As Is* da Obra Finalizada”.

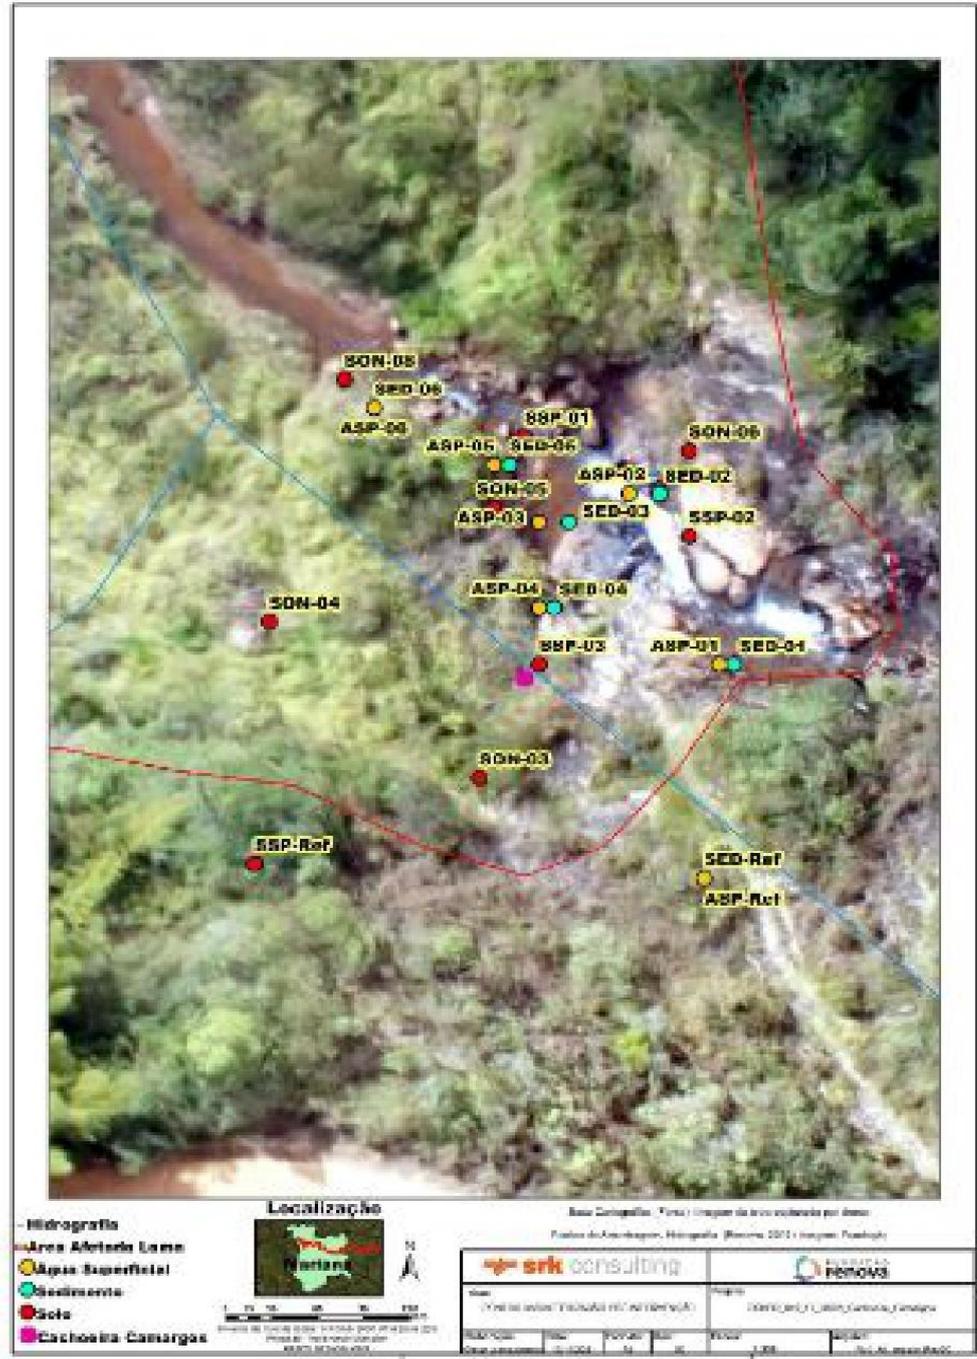
Figura 1 - Localização dos pontos de amostragem. Fonte: SRK Consulting, 2021.

Solos: Foram considerados 9 pontos amostrais, os quais consideram os mesmos pontos já selecionados nos estudos anteriores (8 no total), com a adição de um ponto fora da área afetada para comparação com o cenário anterior. Para o controle de qualidade serão considerados os procedimentos da NBR 16.435. Em cada ponto serão coletadas 2 amostras de solo, a primeira até 30cm de profundidade e a segunda na franja capilar. Será executada a análise dos metais listados na Resolução CONAMA 420/2009. Os metais não constantes na Resolução serão comparados com os valores orientadores do *Regional Screening Level* da USEPA. As sondagens serão executadas com trado manual, sendo utilizada a técnica *Direct Push* com cravamento de *liner*. O material perfurado será descrito quanto à sua litologia. Serão consideradas para extração dos metais e semi-metais os métodos 3050B (exceto Hg) e 3051A (Hg) da EPA SW 846. Dessa forma, tem-se 10 amostras de solo superficial (9 nos pontos definidos e uma

Sedimentos: Foram considerados 7 pontos amostrais, sendo um a montante da cachoeira, 4 no poço e um a jusante do poço, além de um ponto fora da área impactada à montante da cachoeira. Para o controle de qualidade serão considerados os procedimentos da NBR 16.435. A coleta será realizada conforme Guia Nacional de Coleta e Preservação de Amostras. Será executada a análise dos metais listados na Resolução CONAMA 420/2009. Os resultados serão comparados com os valores da Resolução CONAMA 454/2012. Para os metais não contemplados nessa lista, serão considerados os valores orientadores do *Region 4 Ecological Risk Assessment Supplemental Guidance* da USEPA. O material perfurado será descrito quanto à sua litologia. Serão consideradas para extração dos metais e semi-metais os métodos 3050B (exceto Hg) e 3051A (Hg) da EPA SW 846. Prevê-se a coleta de 8 amostras de sedimento superficial (7 nos pontos definidos e uma duplicata), além de um branco de campo e um branco de equipamento.

Água superficial: Foram considerados 7 pontos amostrais. Para o controle de qualidade serão considerados os procedimentos da NBR 16.435. A coleta será realizada conforme Guia Nacional de Coleta e Preservação de Amostras, bem como as normas NBR 9897:1987 e NBR 9898:1987. Será utilizado recipiente de inox, com abertura posicionada na direção contrária ao fluxo da água. Uma alíquota de água superficial será utilizada para medição dos parâmetros físico-químicos com o uso de uma sonda multiparâmetro. Além dos metais, serão analisados outros parâmetros físicos e biológicos no laboratório (cianeto livre, cloreto, coliformes totais, cor verdadeira, DBO, DQO, E. Coli, Estreptococos, fósforo, nitrato como N, nitrito como N, sólidos dissolvidos totais, sólidos sedimentáveis, sólidos suspensos totais, sólidos totais, sulfato, H₂S). Para comparação dos resultados serão consideradas a Resolução CONAMA 357/2005 para cursos d'água Classe 2 ou os valores da DN Conjunta COPAM/CERH 01/2008. Prevê-se a coleta de 8 amostras de água superficial para análise de metais totais e dissolvidos (7 nos pontos definidos e uma duplicata), além de um branco de campo e um de equipamento. Também será executado o monitoramento para avaliar as condições de balneabilidade norteada pela Resolução CONAMA 274/2000, com campanhas semanais de E. Coli, pH *in situ*, materiais flutuantes e óleos e graxas.
