SERVIÇO PARA CONTENÇÃO DE SEDIMENTOS POR MEIO DE VEGETAÇÃO

Junho/2016

1.0 INTRODUÇÃO

Este relatório pode ser contextualizado como manejo e implantação de vegetação emergencial em áreas alteradas pelo acidente do rompimento da Barragem de Fundão da Samarco Mineração.

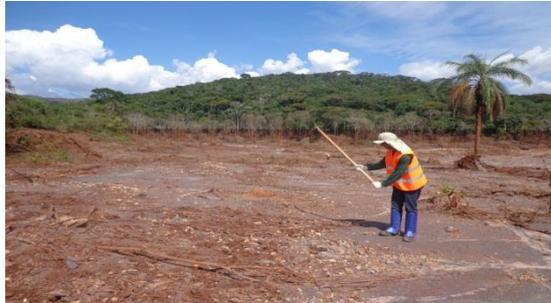
Foto 9 – Antes do Plantio - PCH Bicas - 16/02/2016

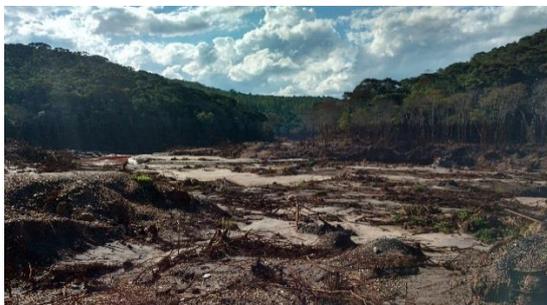
Foto 11 – Antes do Plantio - PCH Bicas - 19/02/2016

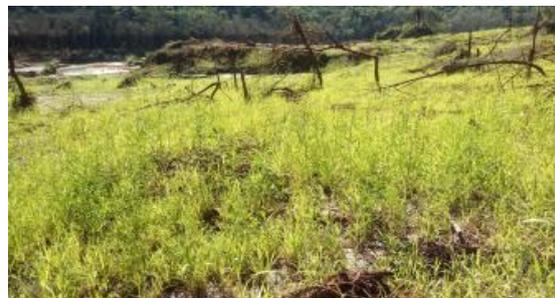
Foto 14 – Homogeneidade do plantio em Bicas - 07/05/2016

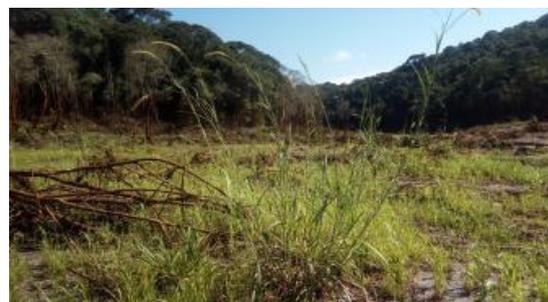
Foto 16 – Resiliência de espécies nativas – Capim Vassoura – *Anatherum bicorne* - 07/05/2016

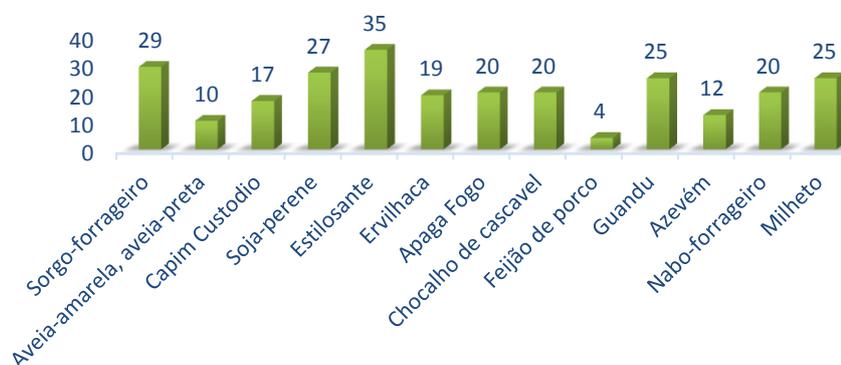
Gráfico 01 – Densidade do plantio na região de Bicas

A homogeneidade da área está representada no gráfico abaixo, que mostra valores de ocupação por planta/m² maior que 100 indivíduos.

O plantio formou cobertura vegetal sobre a lama do rejeito, enriquecendo o substrato, com ganho de matéria orgânica e a ciclagem de nutrientes introduzidas pela adubação. Estas intervenções proporcionaram condições edáficas para o substrato formando camadas mais férteis que otimizará a dinâmica de fertilidade local, sendo direcionado à formação de cobertura definitiva com exemplares nativos que, por sua vez, terão escalas ecologicamente sucessionais de espécies secundárias e clímax. A metodologia utilizada para medição da cobertura vegetal foram as observações visuais e os cálculos de densidade apresentados no gráfico.

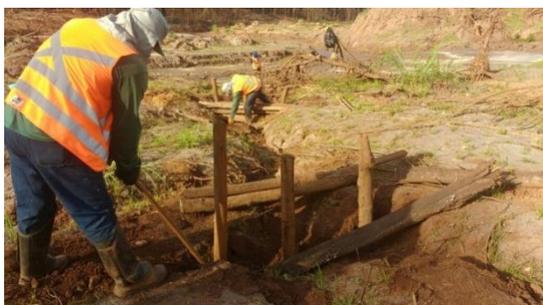
Foto 19 – Verticalizações e Fixação de Mourões

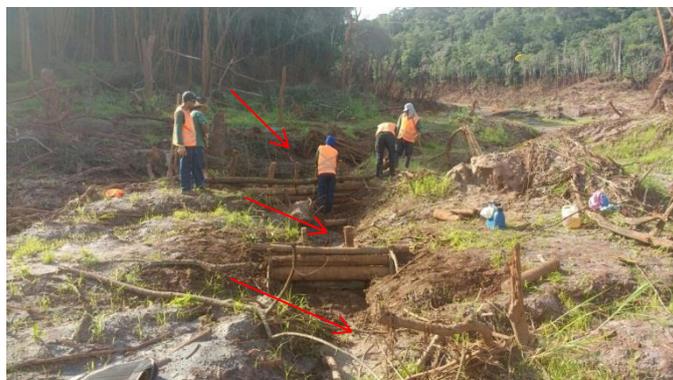
Foto 21 – Paliçadas Prontas - 29/03/2016

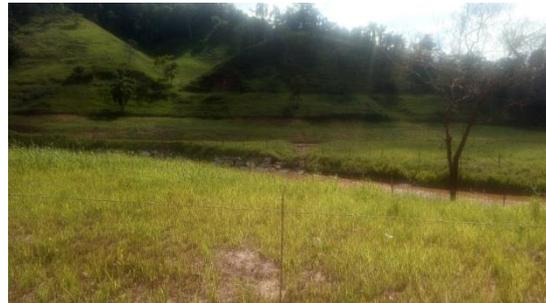
Foto 23 – Depois do Plantio- 22/05/2016

As áreas de Paracatu foram bem-sucedidas no plantio, pois houveram intervenções de máquinas fazendo a adequação topográfica do local, misturando o solo e realizando todo o sistema de drenagem. Estas intervenções foram determinantes para o sucesso e o fechamento dessas áreas, como mostram as fotos acima. Aqui convém salientar que o desenvolvimento foliar e radicular das plantas foi bastante expressivo, apresentando raízes maiores que 10 cm e folhas maiores que 30 cm de comprimento. O manejo recente feito pelas máquinas no substrato proporcionou a aeração do mesmo, misturando-o com solo remanescente dos locais.

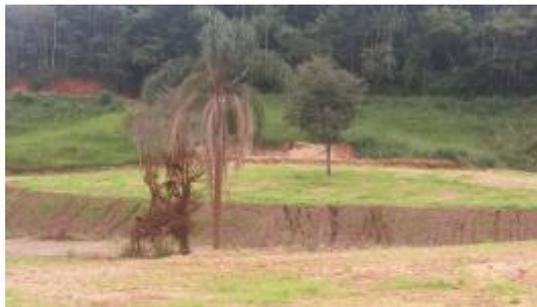
Foto 24 – Germinação - 31/03/2016

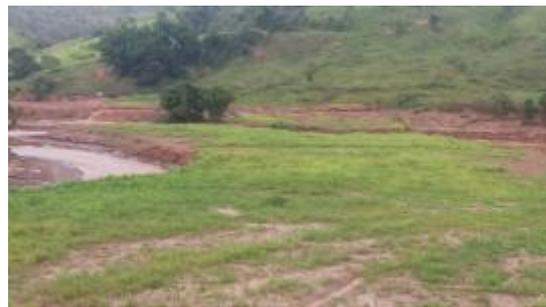
Foto 25 – Germinação - 31/03/2016

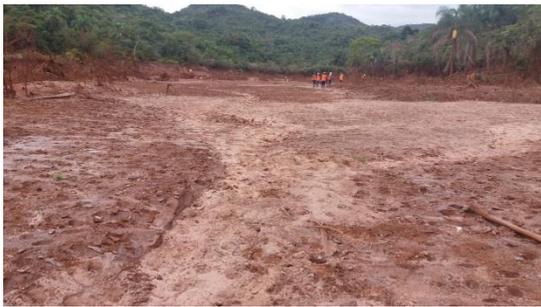
Foto 30 – Antes do Plantio- 22/02/2016

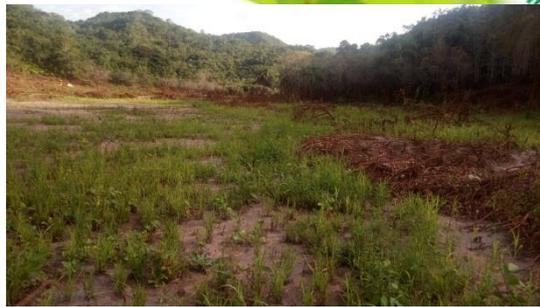
Foto 31 – Coveamento da área

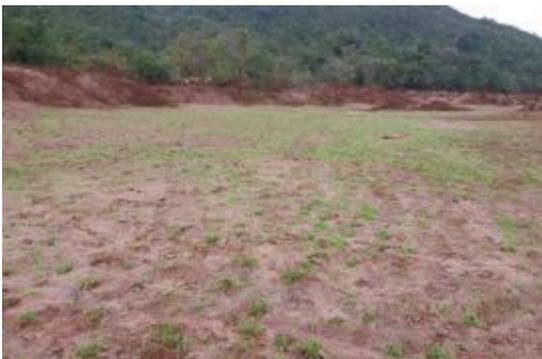
Foto 32 - Germinação - 03/03/2016

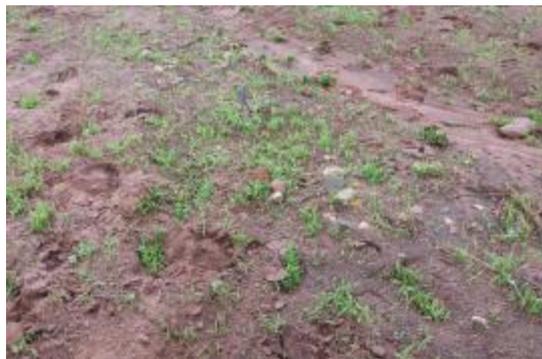
Foto 33 – Germinação- 03/03/2016

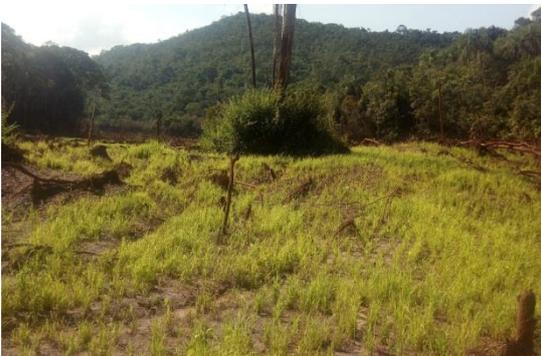
Foto 34 – Cobertura vegetal - 14/04/2016

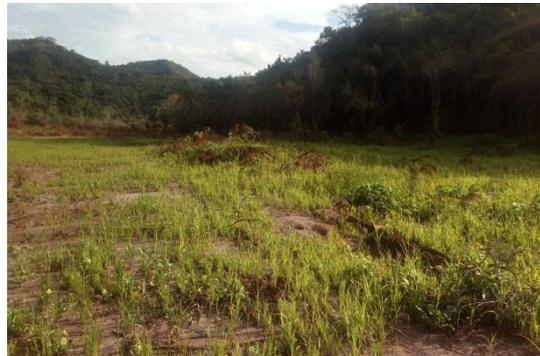
Foto 35 – Áreas heterogêneas - 14/04/2016

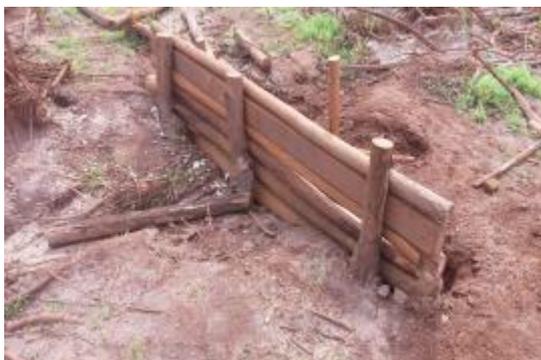
Foto 36 - Paliçadas - 08/03/2016

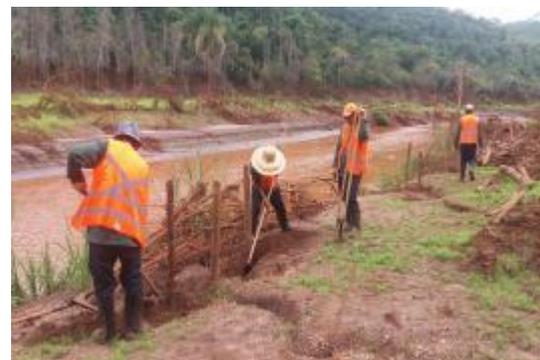
Foto 37 – Construção de paliçadas - 08/03/2016

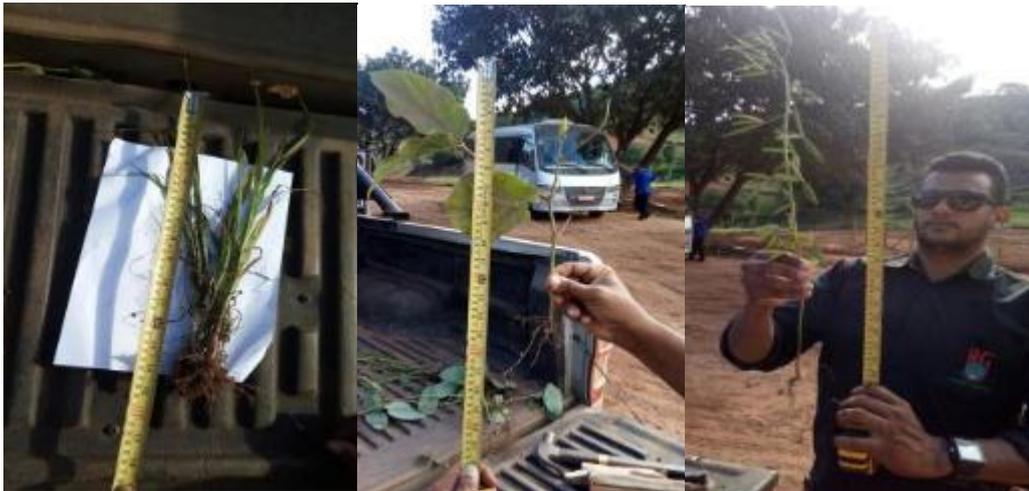
Abaixo, o desenvolvimento de gramíneas e leguminosas, plantadas em 19/02/2016 e coletadas no dia 13/04/2016.

Fotos 38, 39 e 40 - Medições do Desenvolvimento das Raízes e de Folhas de Diferentes Espécies Plantadas

Espécie	Comprimento Foliar - cm	Comprimento Radicular - cm
Capim Custódio	30	10
Crotalária	40	12
Feijão Guandu	25	8
Feijão de Porco	20	10
Milheto	35	5

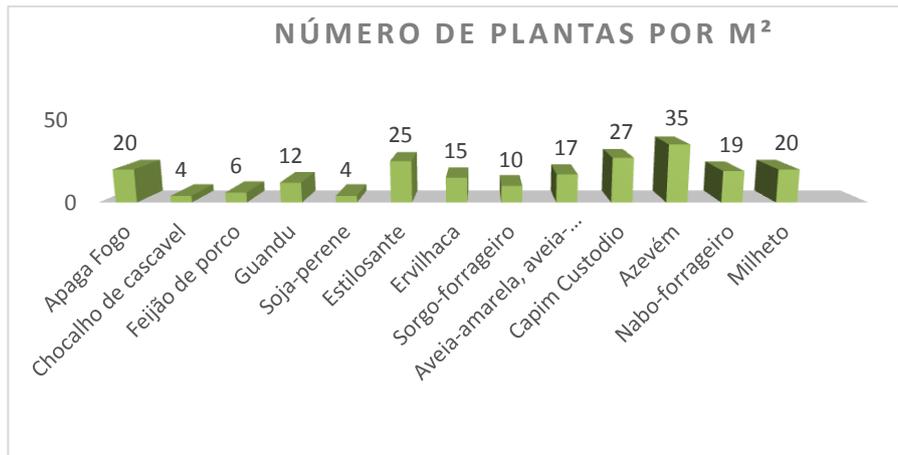
Gráfico 03 – Densidade do plantio na região de Paracatu

O processo de revegetação promoveu uma cobertura do solo maior que 60%, otimizando a ação de fatores edáficos para as espécies plantadas e nativas sendo secundária na sucessão ecológica.

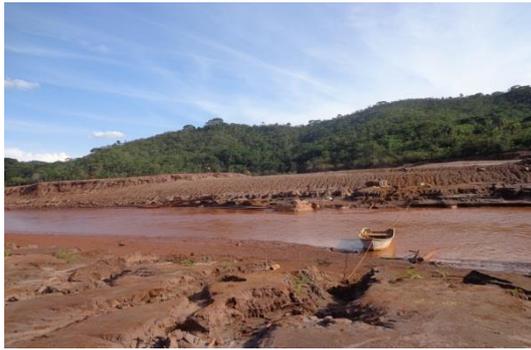
Foto 41 - Antes - 24/02/2016

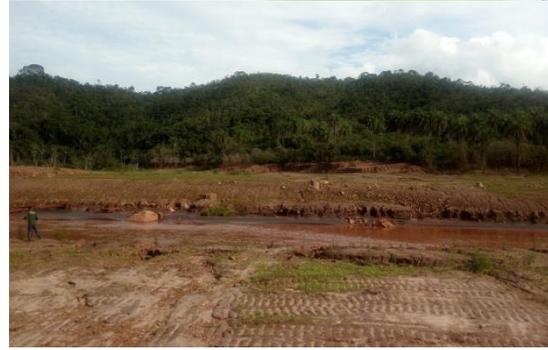
Foto 42 - Depois - 21/05/2016

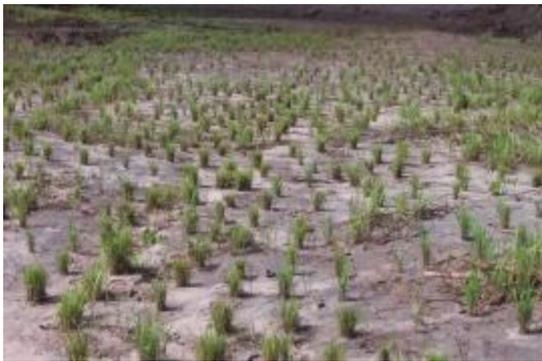
Foto 43 - Germinação - 18/04/2016

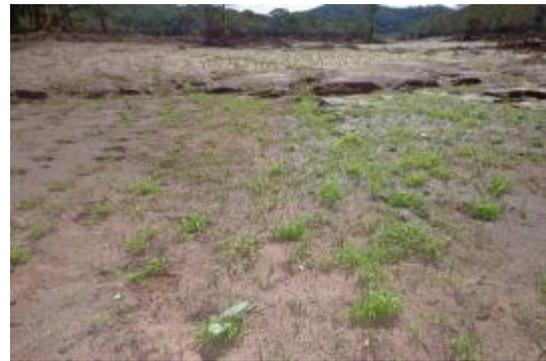
Foto 44 - Germinação - 15/03/2016

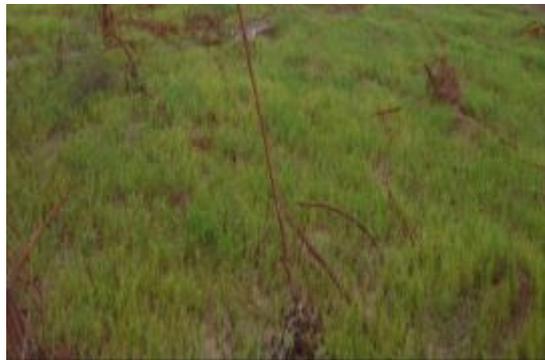
Foto 45 - Formação de Cobertura vegetal

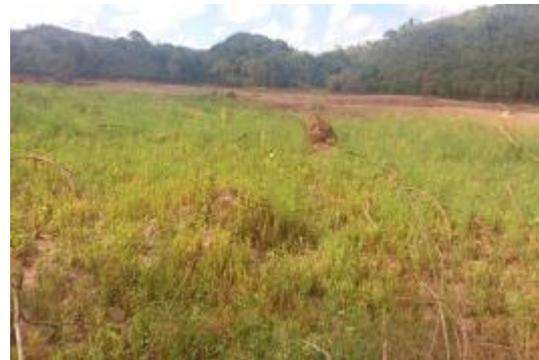
Foto 46 - Desenvolvimento do plantio - 04/05/2016

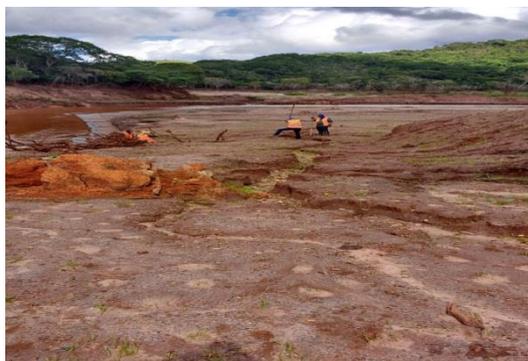
Foto 47 - Paliçadas - Fixação dos mourões

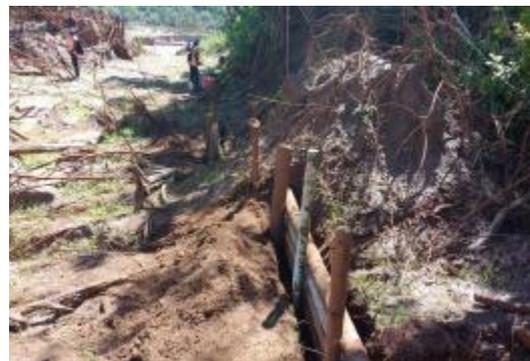
Foto 48 - Paliçadas - 16/03/2016

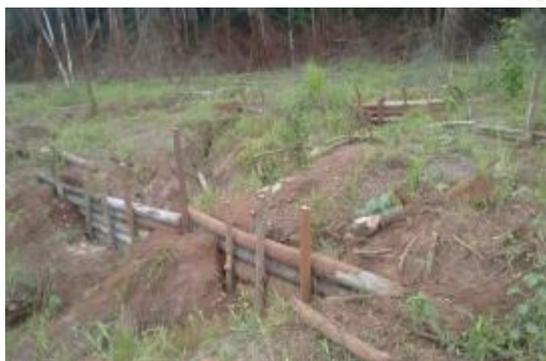
Fotos 49 - Paliçadas Engenho Podre - 14/05/2016

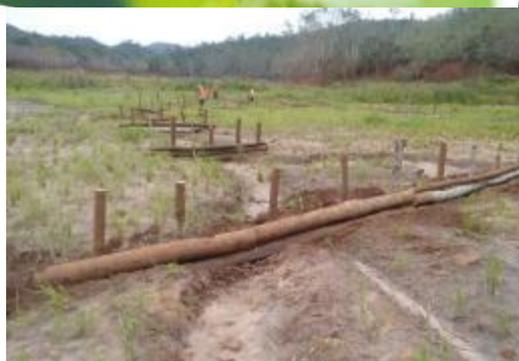
Foto 50 – Conjunto de paliçadas

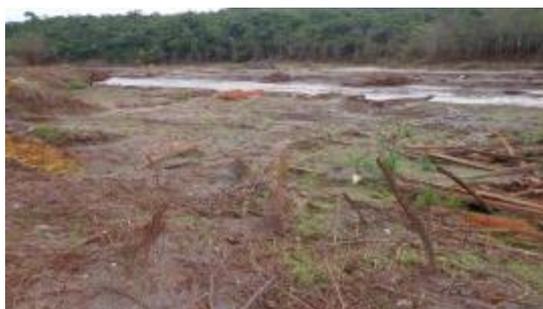
Foto 51 – Antes do plantio - 26/02/2016

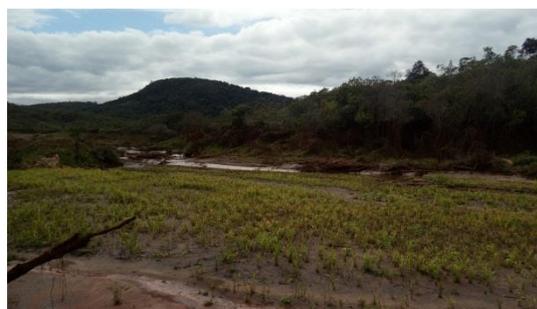
Foto 52 – Depois - 21/05/2016

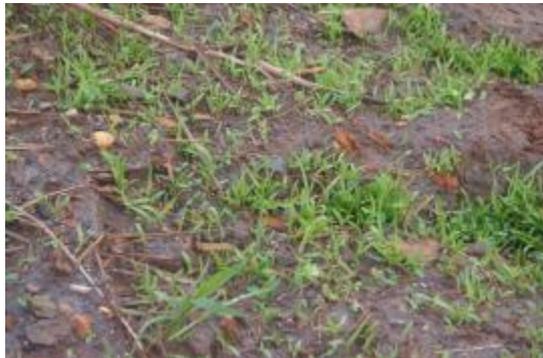
Foto 53 – Germinação Primária de Gramíneas - 05/03/2016

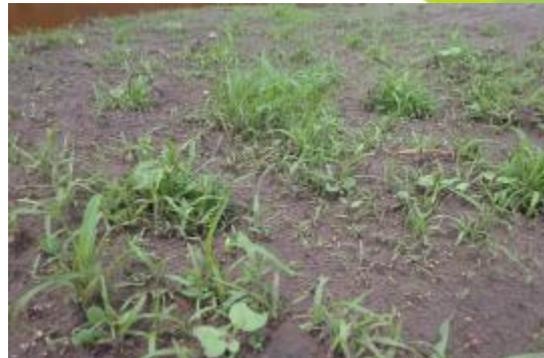
Foto 54 – Germinação Primária de Gramíneas– 05/03/2016

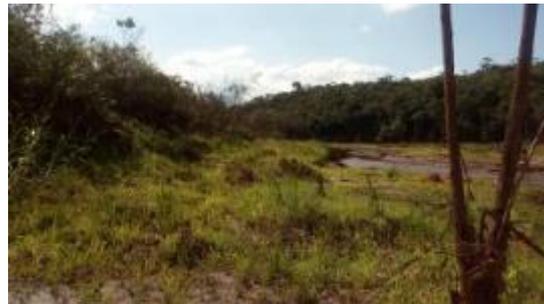
Foto 56 – Desenvolvimento das espécies - 5/5/2016

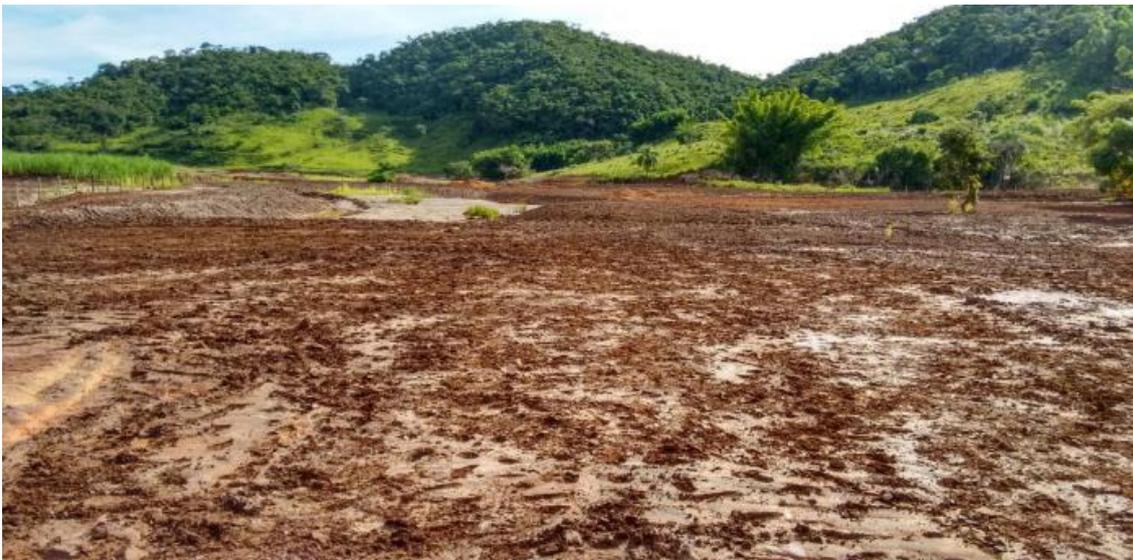
Foto 59 - Vista panorâmica dia - 16/03/2016

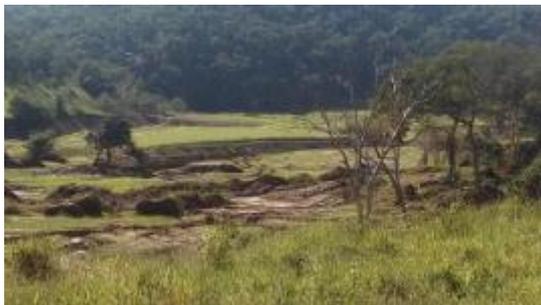
Foto 60 – Formação de Cobertura vegetal

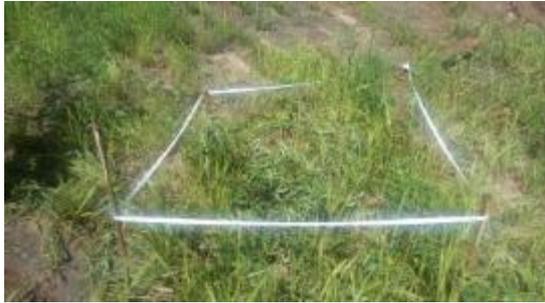
Foto 62 – Mensuração da densidade por m²

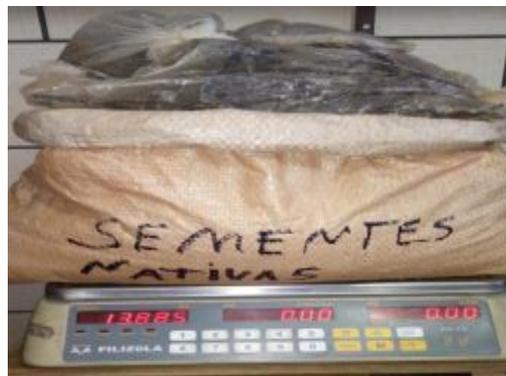
Foto 72 - Pesagem das sementes coletadas – Campanha 3

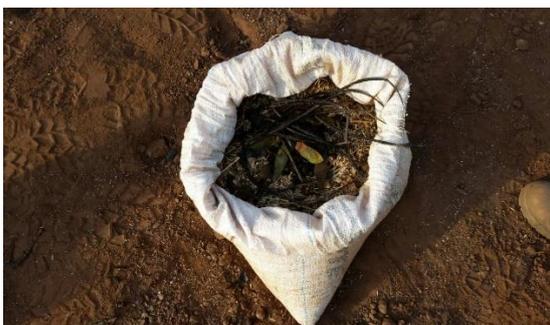
Foto 73 – Mix preparado com sementes nativas

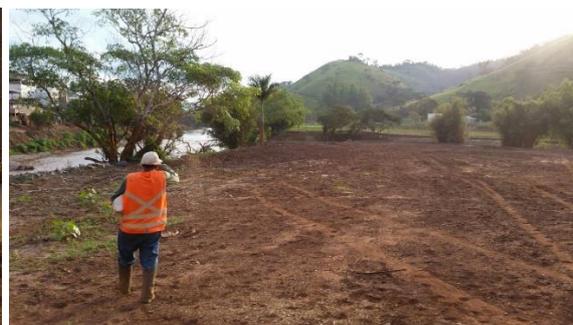
Foto 74 – Plantio a lanço das sementes

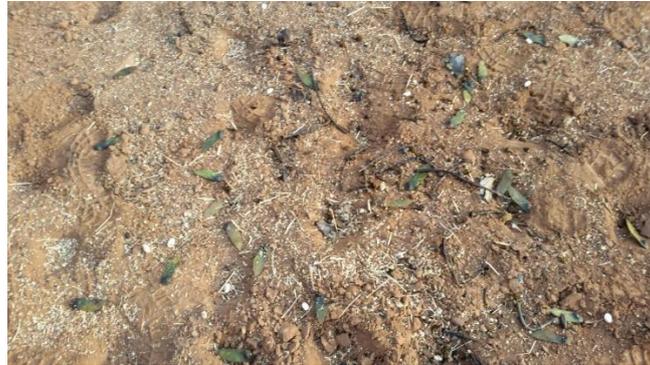
Foto 75 – Distribuição e semeio de nativas

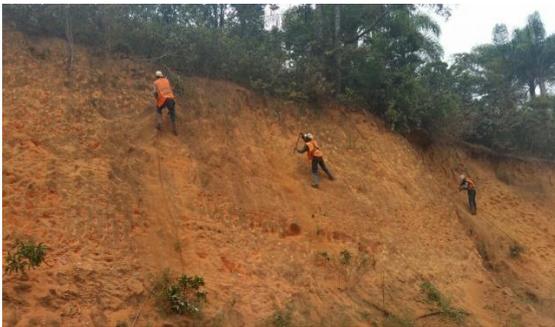
Foto 76 – Coveamento dos taludes

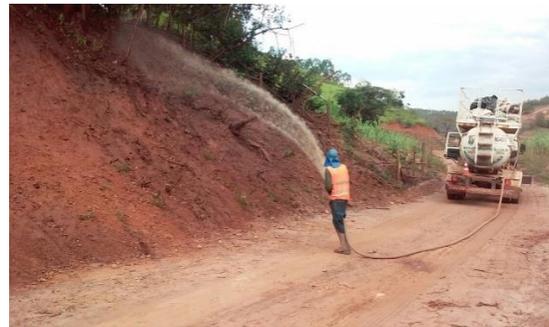
Foto 77 – Aplicação de Hidrossemeadura - 18/05/2016

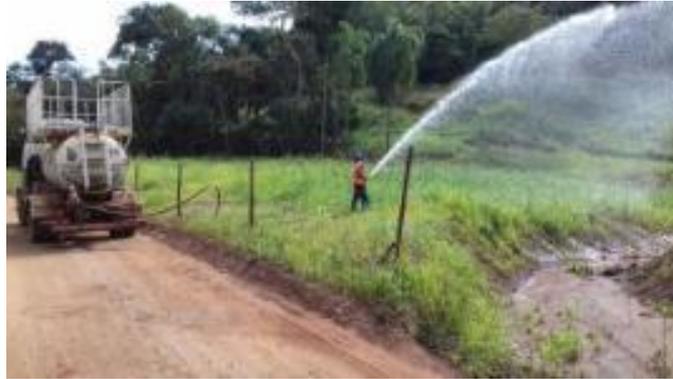
Foto 78 – Irrigação nas áreas que sofreram com a falta de chuvas

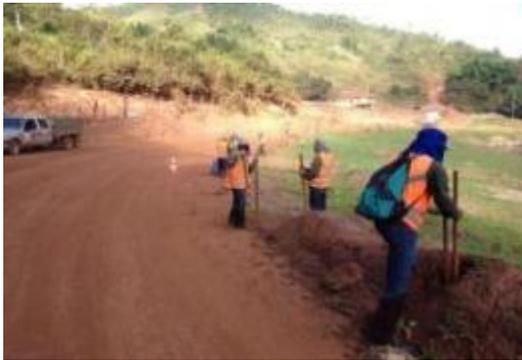
14 a 16 cm com 2,20 m de comprimento, distanciados de 40 metros entre si. Os buracos no solo foram perfurados a profundidade de 0,70 m onde foram inseridos os mourões de suporte duplamente ancorados de comprimento de 2,20. No mourão de suporte foram fixados 3 fios de arame farpado. Estes fios foram fixados nos mourões de suporte através de grampos de cerca de aço.

Foto 81 – Paracatu - Abertura de covas

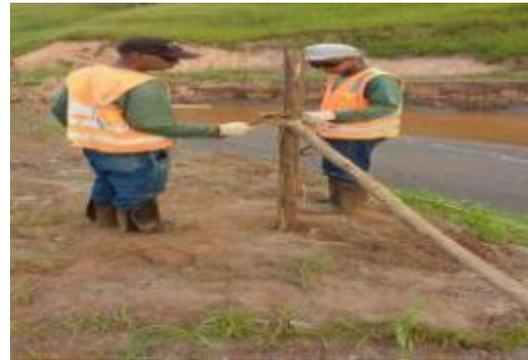
As estacas foram de eucalipto não tratado e com casca com diâmetro de 08 a 10 cm e 2,20 m de comprimento, sendo fixadas no solo distanciadas 5,0 metros entre si. Entre as estacas foram colocados balancins de aço ficando equidistantes de 2,5m de cada estaca. Os mourões esticadores, também de eucalipto não tratado e com casca, com diâmetro de

Foto 82 – Paracatu - Verticalização de estacas

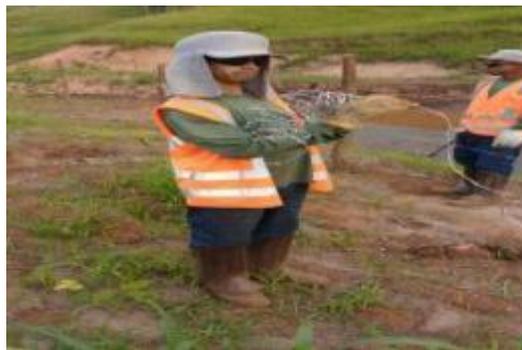
Para as atividades de cercamento das áreas plantadas foram seguidos os critérios de lance de arame farpado com 3 fios, utilizado arame farpado (rolo de 500 m) com fio BWG 16, capacidade de carga de ruptura de 250 kgf cujo diâmetro do fio é de 1,65 mm e distância entre farpas de 125 mm.

Foto 83 - Esticamento de Arames

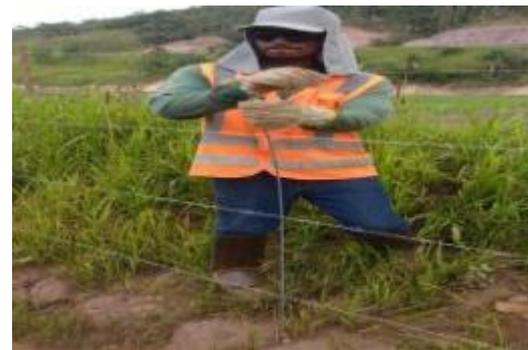
Foto 84 -Montagem de balancins
