**ANAIS do  
II FÓRUM  
Programas de  
Recuperação de  
Áreas Degradadas  
(PRAD) do  
Licenciamento  
Ambiental  
Federal  
(LAF)**

**1º e 2 de dezembro  
de 2021**

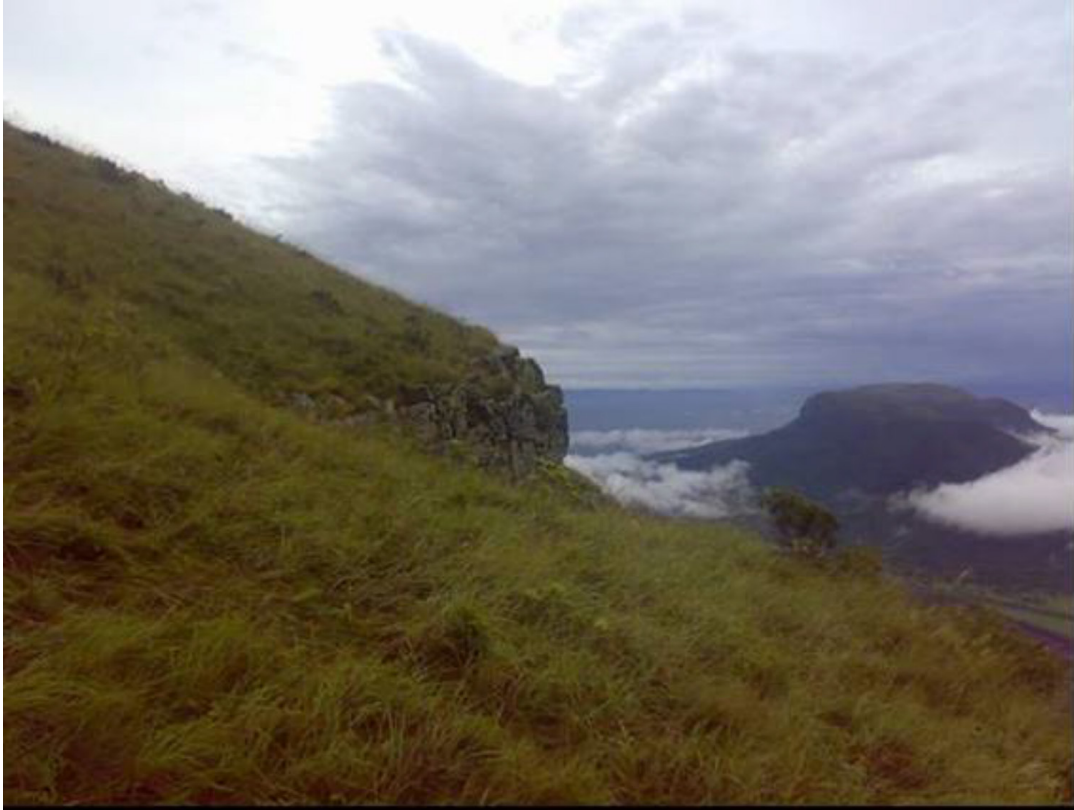
Lavra Pioneira – área mais antiga de Prad. Foto: MCR/Vale.

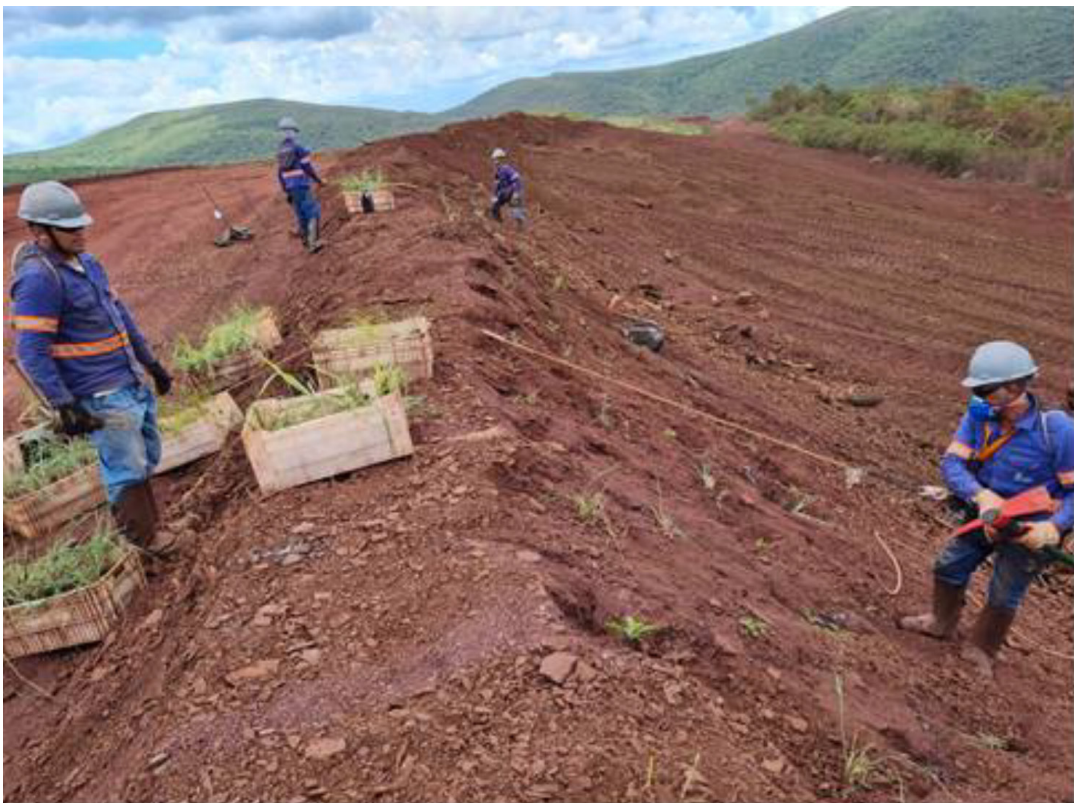
Processo de revegetação. Foto: MCR/Vale.

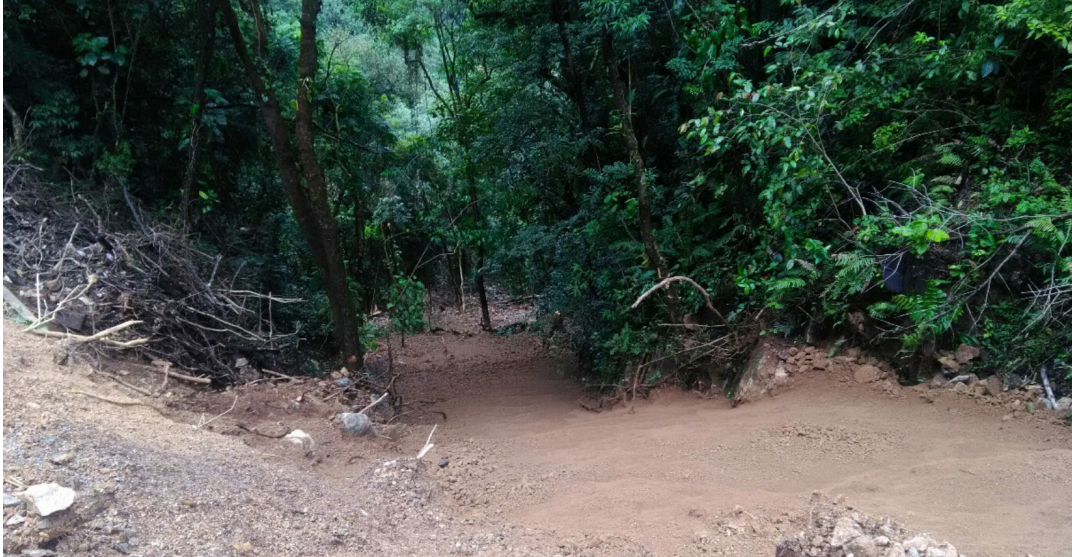
**Figura 2** - Visão superior da área do Prad, situação inicial do local.

A condição inicial da área pode ser observada na figura a seguir.
