Relatório Fase Argos Operação Águias

RELATÓRIO GERAL DE VISTORIA

Consolidação dos Relatórios apresentados por Equipe – Operação Águas / Fase II **(Argos)**

Assunto: Acompanhamento das ações de recuperação ambiental emergencial promovidas pela empresa SAMARCO MINERAÇÃO S/A, referentes ao rompimento da barragem de rejeitos de Fundão.

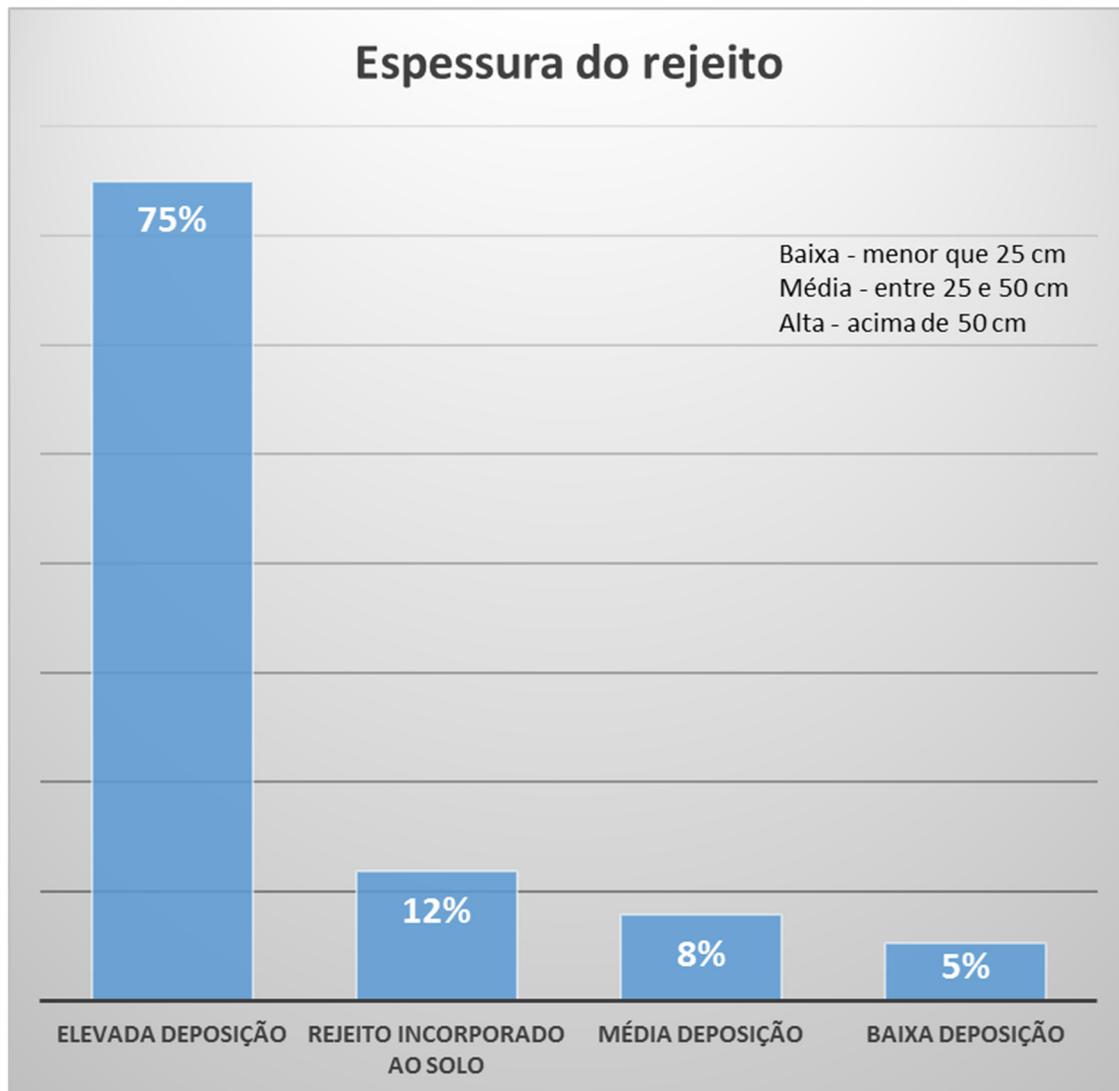
Gráfico 1 Espessura do rejeito

Por ser um importante critério para a referida tomada de decisão quanto a gestão dos rejeitos, a espessura dos rejeitos vem sendo analisada pelas equipes da Operação Águas. Na avaliação da **espessura do rejeito** depositado na área afetada durante a Fase Hélios, concluiu-se que em 57% dos pontos vistoriados a camada de rejeitos se classificava como de elevada deposição, ou seja, com mais de 50 cm de espessura.

Na Fase Argos, o percentual de tributários com camada de rejeito em elevada deposição foi de 75%, sendo 7,89% em média deposição e 5,26% em baixa deposição. Esta diferença pode estar associada ao fato de que foram vistoriados mais pontos na calha principal durante esta fase do que na Fase Hélios, sendo verificada uma maior espessura do rejeito depositado, ou que na Argos boa parte da cobertura vegetal formada pelo mix de sementes se encontrava senescente, expondo mais a camada de rejeito. Dos 17 pontos localizados na calha principal durante a fase Argos, 15 apresentaram elevada espessura do rejeito, 01 apresentou baixa e em 01 o rejeito foi incorporado ao solo, impossibilitando esta avaliação.

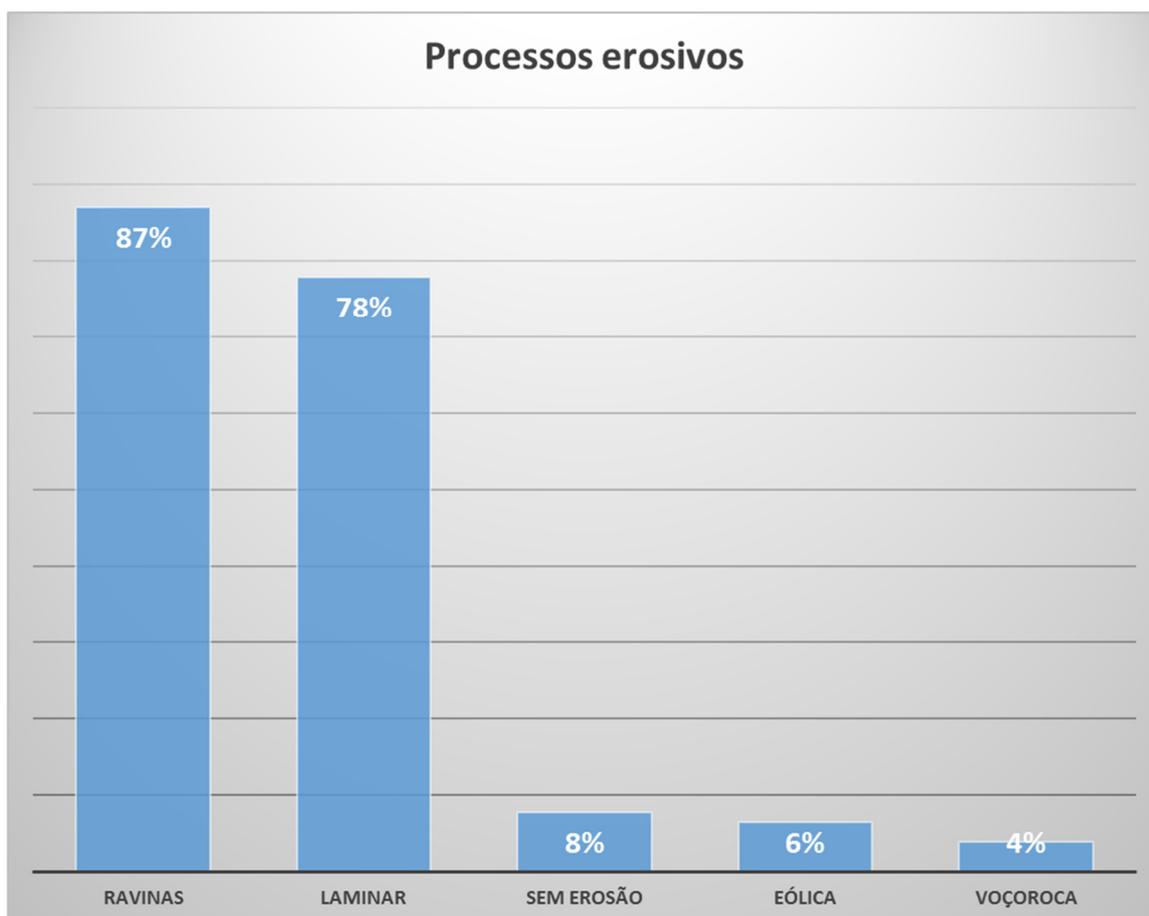
Gráfico 2 Processos erosivos constatados.

Na Fase Hélios, 85,87% dos tributários apresentaram ravinamentos, 44,56% erosão laminar, 5,43% voçorocas e em 14,14% não foram registrados processos erosivos. Na Argos, foram observados 87,17% dos pontos com ravinas, 78,2% com erosão laminar, 3,84% com voçorocas. Somente em 8% dos pontos não foram registrados processos erosivos.

O percentual de áreas com algum processo erosivo constatado foi extremamente alto. Este dado é preocupante e demonstra a necessidade imperiosa de se intensificarem as ações de controle de erosão. O período chuvoso que se iniciou agora irá certamente agravar esta situação e, caso mantidas estas condições, resultará em um significativo carreamento de sedimentos e de rejeito para os rios.

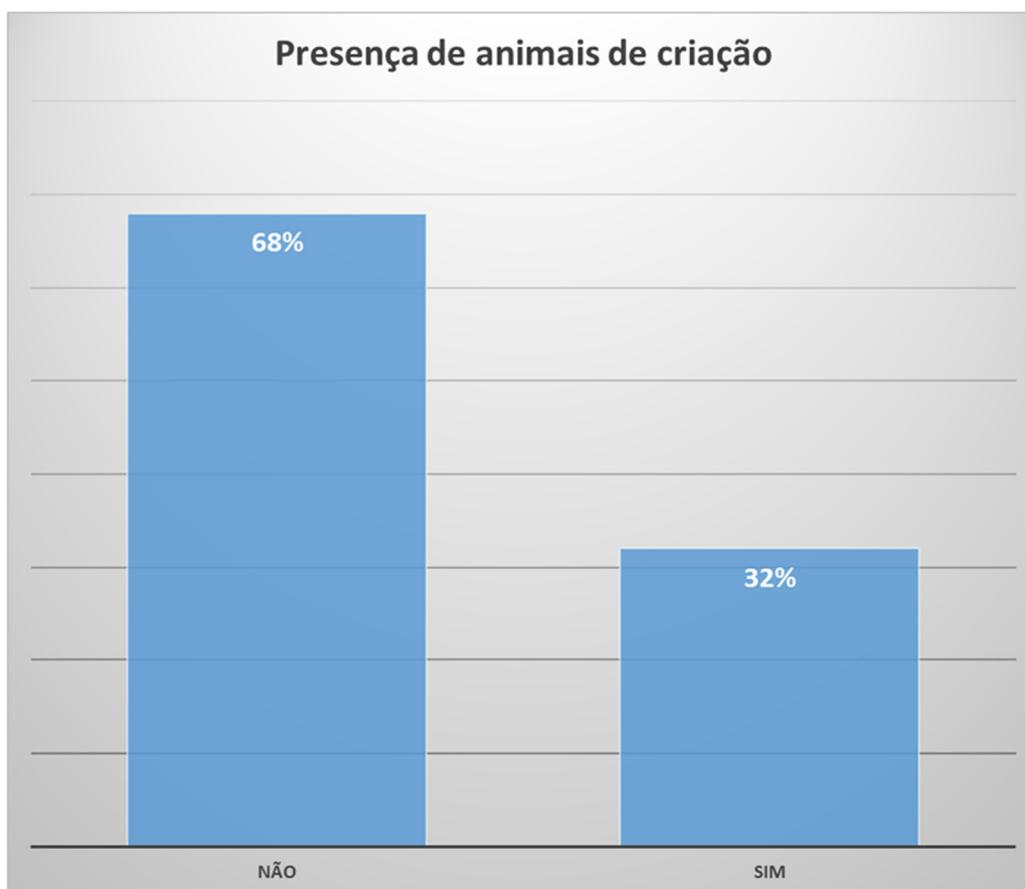
Gráfico 6 Presença de animais de criação

Durante a Fase Hélios, em 50% das áreas visitadas houve indícios (dejetos, pegadas, etc.) de animais de criação, e em 21,76 % foi detectada a sua presença. Na Argos, os resultados foram mais expressivos, sendo detectados indícios de animais de criação em 70% dos pontos e constatada a presença em 32 % das áreas visitadas.

O alto número nos índices supracitados é preocupante tendo em vista que muitos animais se alimentam das plantas oriundas do *mix* de sementes utilizado nas áreas afetadas, levando ao desenvolvimento insatisfatório daquelas e ocasionando a exposição do rejeito. Referidos animais também transitam sobre a biomanta disposta nos taludes formados, prejudicando, dessa forma, as obras de contenção do rejeito tais como bioengenharia, retaludamento, contenção e drenagem.

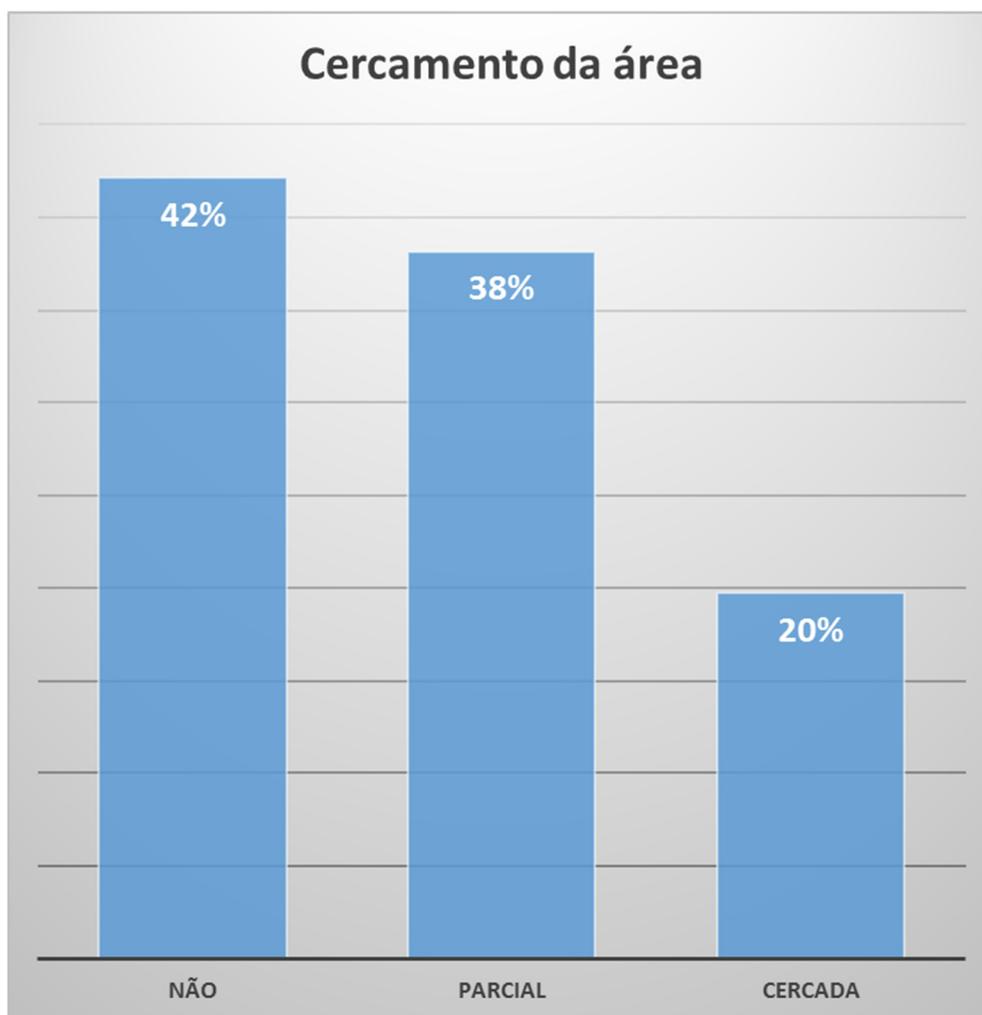
Gráfico 8 Cercamento das áreas

Na Fase Argos, observou-se uma menor frequência de áreas efetivamente cercadas em relação à fase anterior. Na fase Hélios foi verificado cercamento em 55,43% das áreas, já na Argos 19,48%. Esta diferença pode ser consequência do refinamento do processo de monitoramento deste quesito, uma vez que 38,96% das áreas foram classificadas como parcialmente cercadas.

Os dados coletados indicam que 80,5% das áreas vistoriadas possibilitam o acesso de animais de criação, uma vez que não estão cercadas ou estão parcialmente cercadas. O acesso destes animais resulta em pisoteio e pastejo das áreas em recuperação, aumentando a compactação do solo e diminuindo a percentagem de sucesso de revegetação.

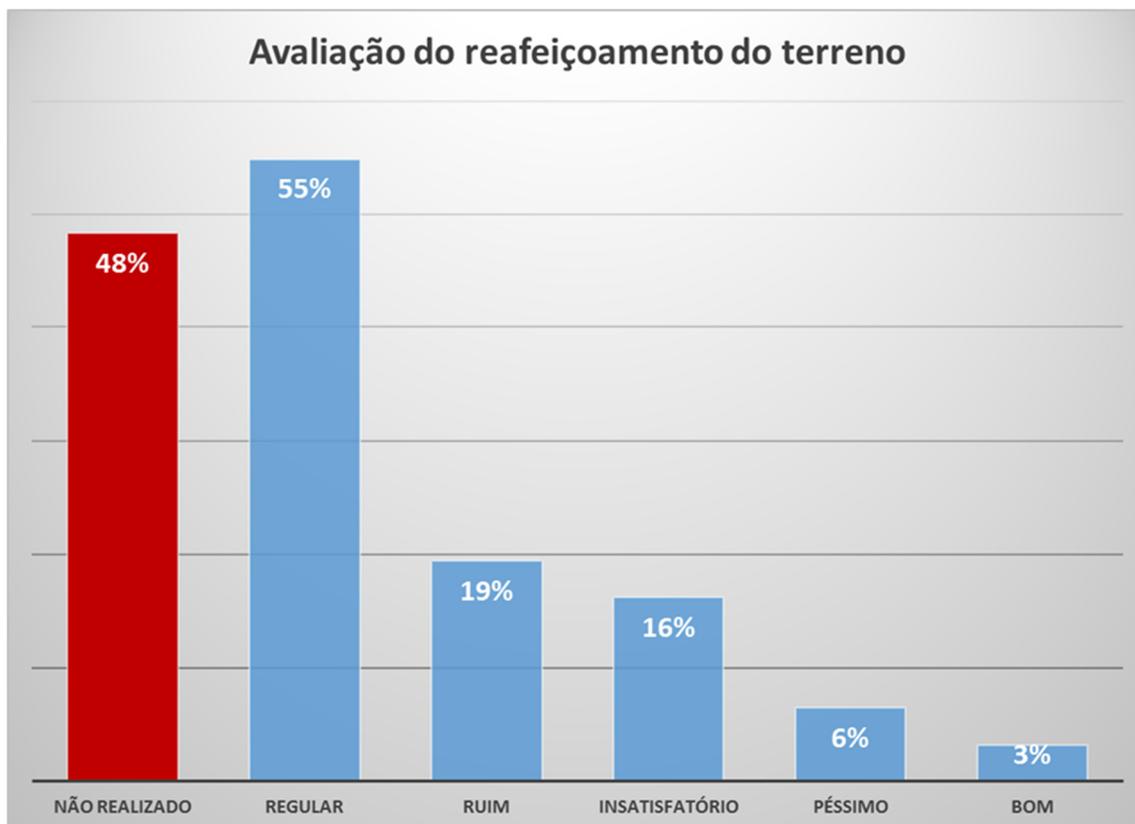
Gráfico 9 Avaliação do reafeiçoamento do terreno

Em 52% das áreas vistoriadas com necessidade desse tipo de ação foi verificada esta intervenção. Por outro lado, em aproximadamente 41% das áreas reafeiçoadas, vistoriadas na Fase Argos II, há obras que devem ser parcialmente ou completamente refeitas (classificadas como insatisfatória, ruim ou péssima).

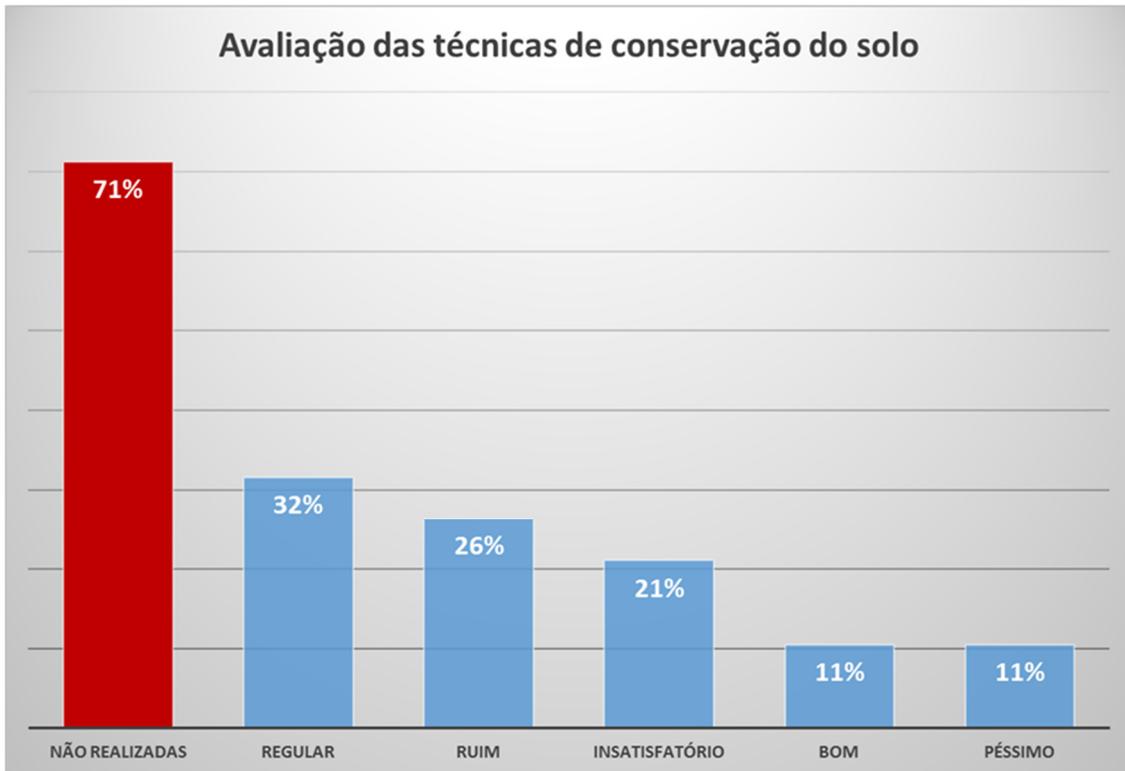
Gráfico 10 Técnicas de conservação do solo

A ausência da adoção de técnicas de conservação do solo observada durante a Fase Hélios foi novamente verificada, uma vez que não foi constatada em campo a adoção de qualquer uma das técnicas de conservação do solo em aproximadamente 71% das áreas vistoriadas que foram avaliadas como carentes dessas práticas de conservação edáfica.

A fase Argos mostrou que a Samarco deve aprimorar o projeto e execução de técnicas de conservação do solo a serem aplicadas, uma vez que a empresa terá que refazer, total ou parcialmente, as obras implementadas em aproximadamente 58% das áreas, pois foram classificadas como ruins, péssimas ou insatisfatórias.

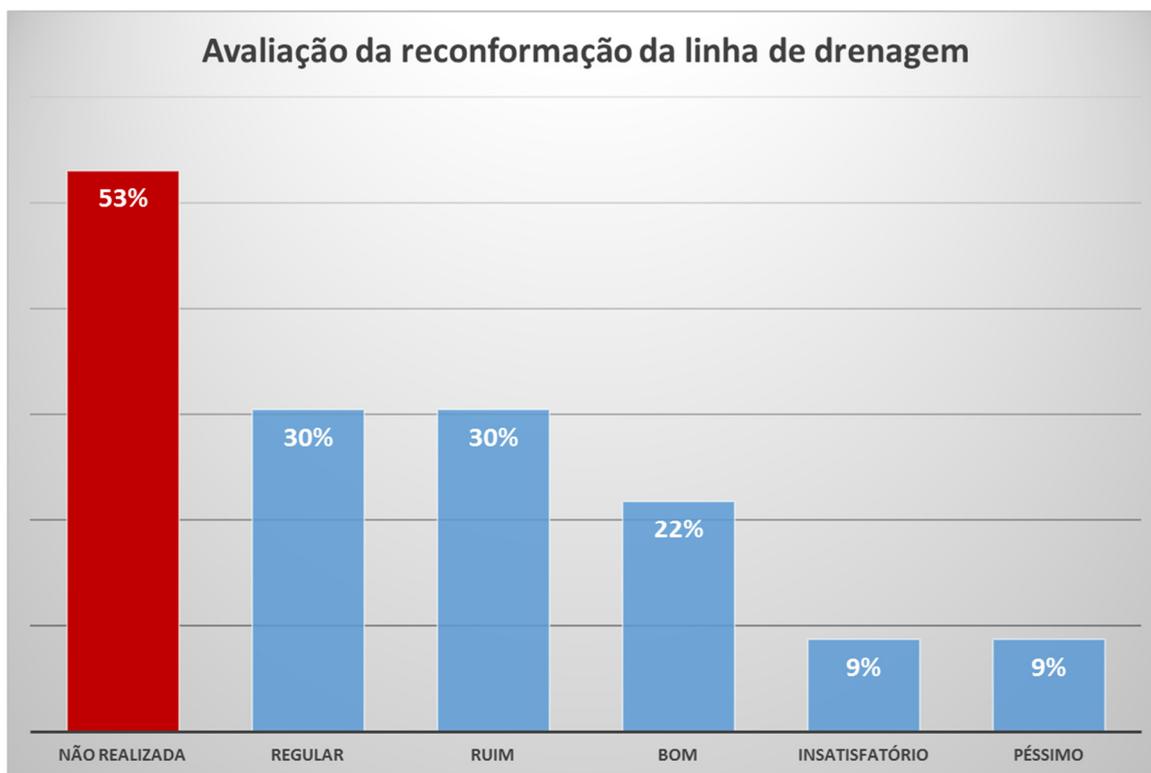
Gráfico 11 Reconformação da linha de drenagem

Conforme mostrado no gráfico abaixo, 53% dos pontos vistoriados que demandam esta intervenção não receberam tratamentos de reconformação das linhas de drenagem. Isso quer dizer que esses tributários continuam permitindo o carreamento de rejeitos para os cursos principais, fato que, inevitavelmente, se agrava com o aumento da precipitação.

Constatou-se que 35% dos pontos vistoriados não necessitam desse tipo de intervenção. Isso porque não houve alteração significativa da linha original de drenagem (especialmente em pontos da calha principal), carecendo, apenas, de intervenções acessórias, conforme especificado nos relatórios de equipes em anexo. Podemos citar como exemplo o tributários ITG 37 que manteve sua linha de drenagem original.

É inaceitável, portanto, que 53% das áreas ainda não tenham recebido reconformação das linhas de drenagem, considerando o período chuvoso que está se iniciando neste mês de outubro. Além disso, é premente que sejam adotadas estruturas dissipadoras de energia hidráulica, bem como devem ser reconformados os tributários que tiveram sua geometria alterada. Essas obras são medidas de precaução para minimizar risco de carreamento de rejeitos para o leito do rio de modo a evitar dano ambiental grave ou irreversível.

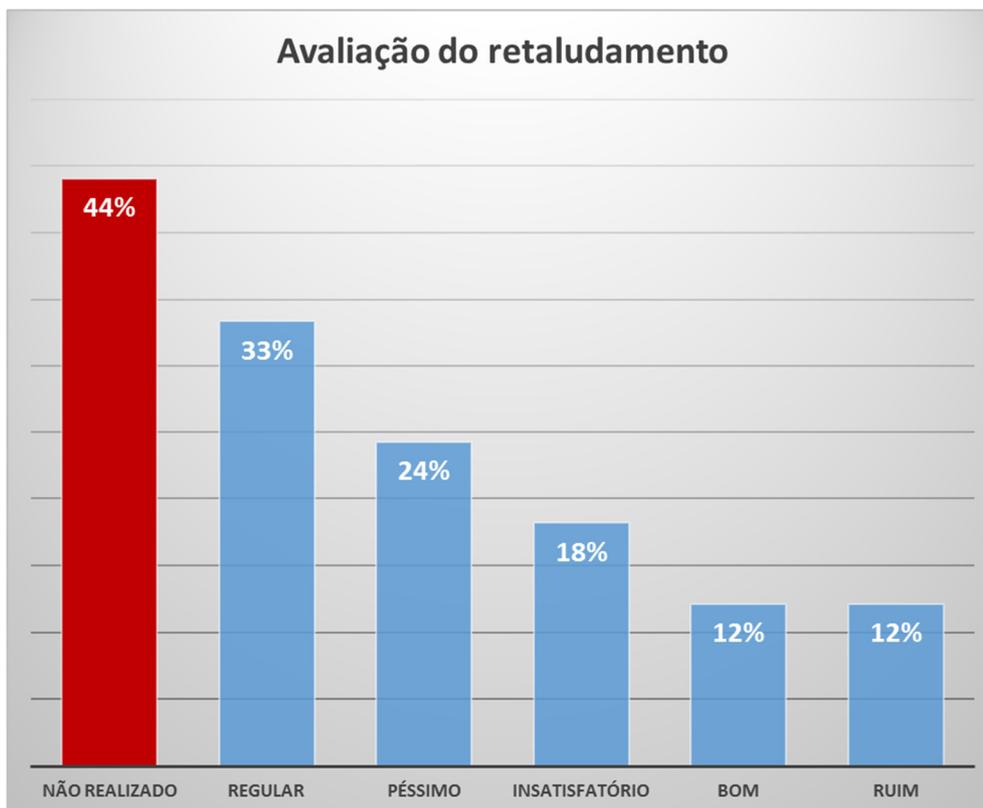
Gráfico 12 Retaludamento das margens

Na fase Argos, constatou-se que em 56% dos locais que necessitam desta intervenção ela foi realizada. No entanto, em 54% dos pontos (classificados como insatisfatório, ruim ou péssimo) verificou-se que a obra precisa ser refeita.

Este dado é preocupante, pois o retaludamento das margens é essencial para garantir a estabilidade do material depositado e evitar novos aportes de sedimento aos corpos hídricos. De forma geral, observou-se intenso processo de ravinamento nos taludes marginais, como observou a equipe Vinhático:

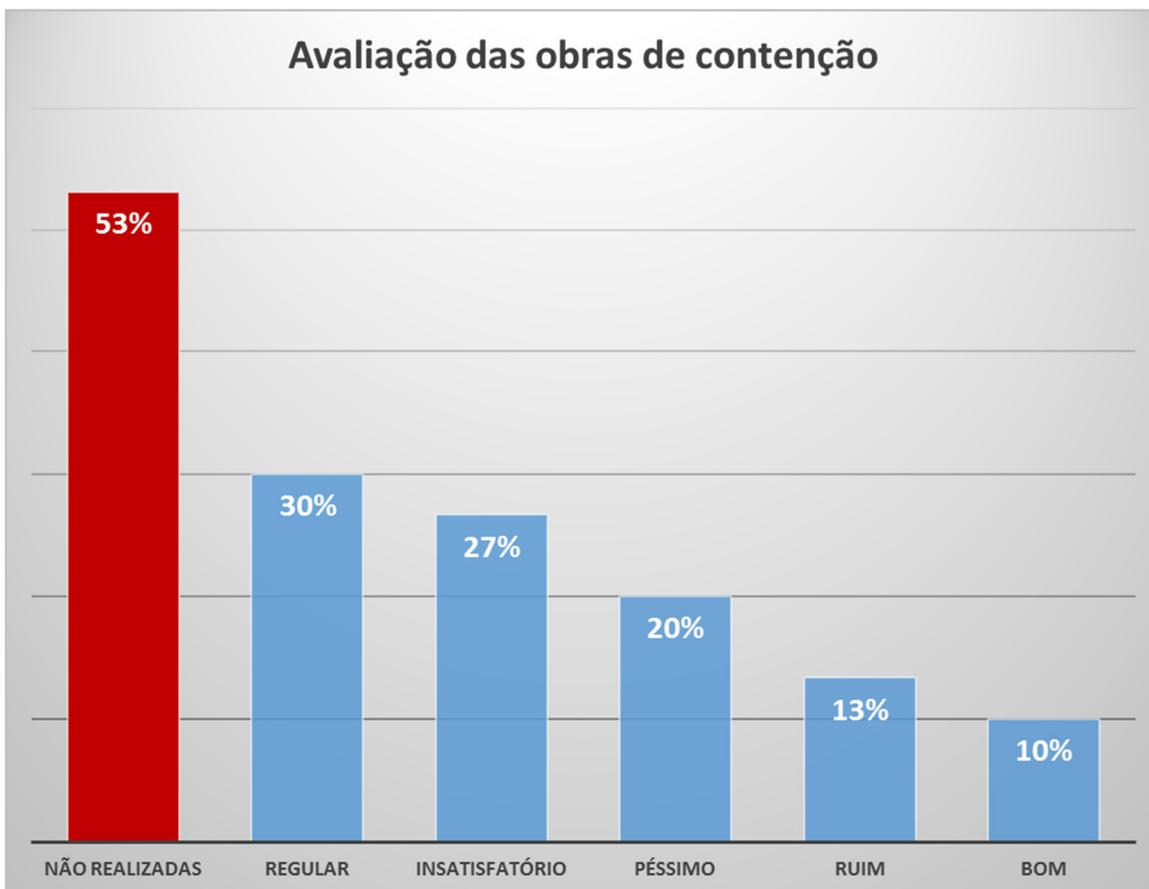
Gráfico 13 Obras de contenção

Na fase Hélios, 64,13% dos pontos visitados se encontravam sem obras de contenção. Já na fase Argos, observou-se que 53% dos pontos ainda carecem de obras desse tipo. A maioria dos locais que já apresenta esta técnica implantada foram mal avaliados pelas equipes, sendo que 60% destes locais foram avaliados como insatisfatório, ruim ou péssimo. Este dado indica que a maior parte destas obras terá que ser refeita.

Dentre os problemas encontrados pelas equipes destaca-se a adoção de granulometrias incorretas, através do dimensionamento errado ou da adoção de uma granulometria única, conforme os relatos:

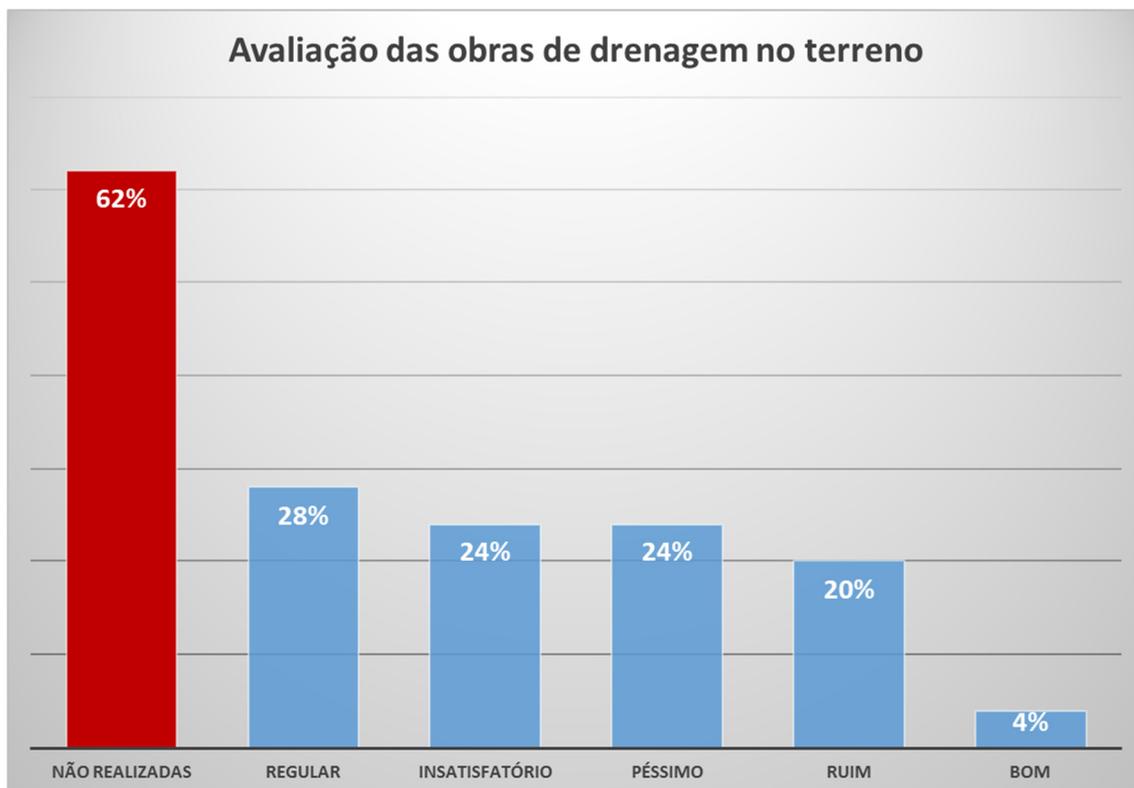
Gráfico 14 Obras de drenagem do terreno

Na Fase Argos em 62% foi registrada a ausência de intervenções consideradas necessárias. Quando existentes, 4% foram consideradas como boas, 28% como regulares, 20% como ruins, 24% como insatisfatórias e 24% como péssimas.

Nos pontos onde não foram observadas obras de drenagem, a consequência tem sido o registro de intensos processos erosivos laminares e ravinar, intensificado pela desproteção das áreas, sujeitas ainda à ação das chuvas e ao livre pastoreio.

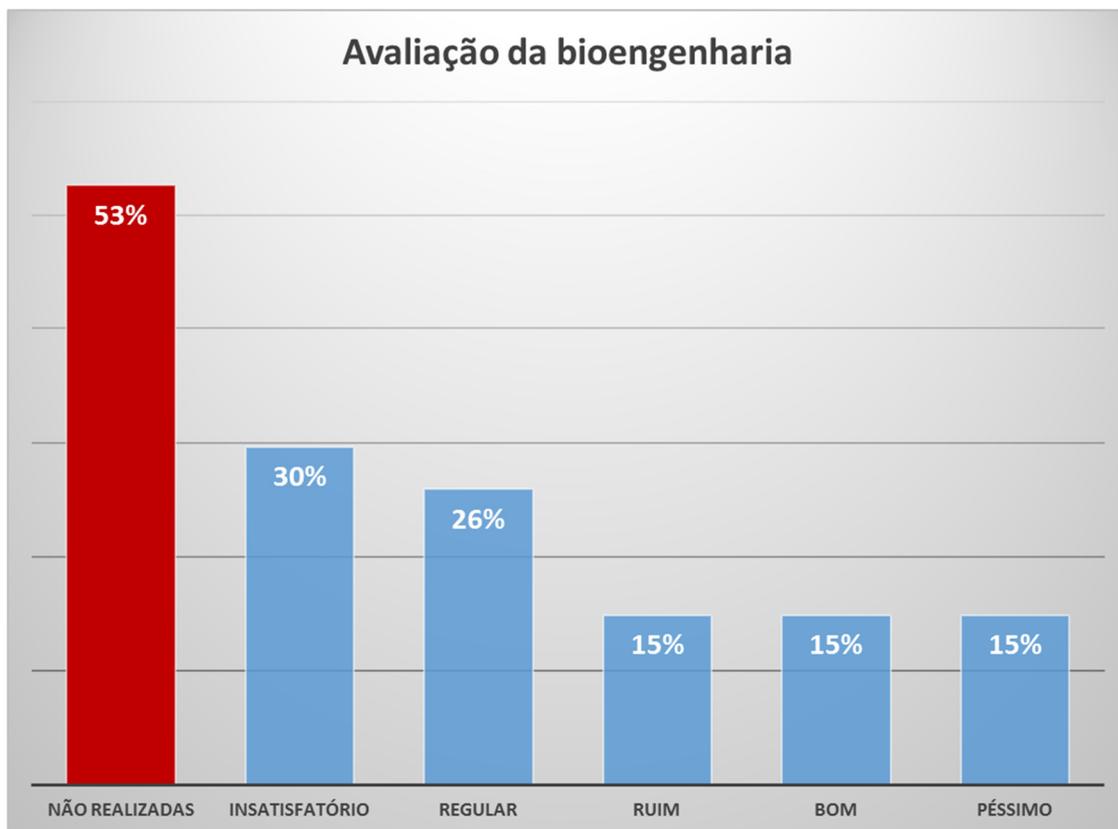
Gráfico 15 Bioengenharia

Já na fase Argos, em 53% dos pontos vistoriados que precisam deste tipo de técnica ainda não havia qualquer obra de bioengenharia, o que é preocupante dado o período chuvoso que se iniciou, como se observa no gráfico abaixo.

A não aplicação de técnicas de bioengenharia nos trechos vistoriados restringe a fixação das espécies vegetais, tornando difícil a recuperação desse ambiente altamente degradado. Como consequência da baixa diversidade de espécies, a área fica sujeita ao desenvolvimento de espécies herbáceas invasoras em forma de manchas esparsas, não exercendo a função de fixação do talude e levando à ocorrência de movimentos de massa de solo.

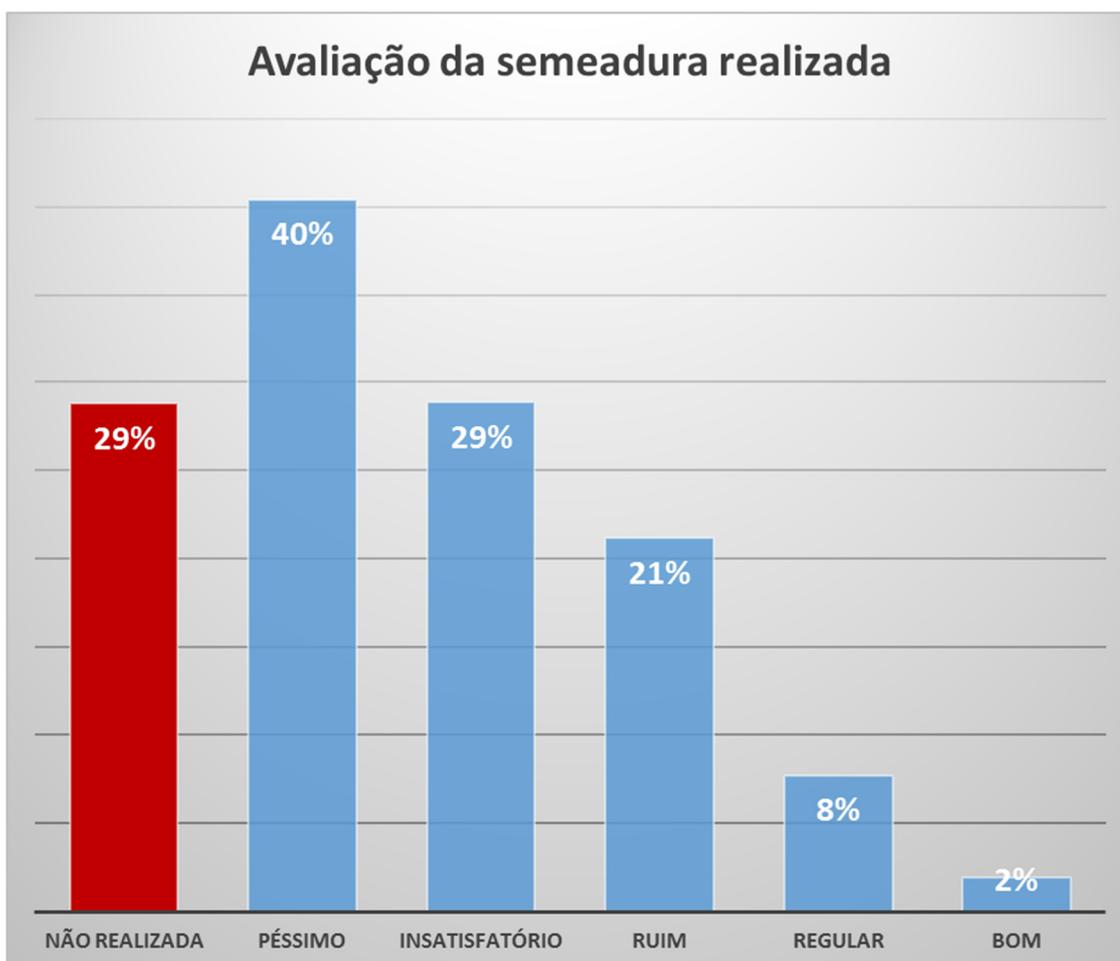
Gráfico 16 Sementeira

O dado preocupante é que as equipes classificaram como insatisfatória, ruim ou péssima 90% das áreas semeadas, o que indica que a semeadura deverá ser refeita nestas áreas. Isto indica

que houve uma queda bastante expressiva na qualidade dos resultados obtidos da referida sementeira.

- Presença de gado bovino e de equinos que, em diversas situações, adentraram as áreas semeadas e efetuaram pastejo das plantas oriundas do mix. Aliado ao rejeito, que ocasionou a perda direta de pastagens, o período mais seco na região corroborou para a redução da disponibilidade de alimentos aos animais de criação; como conseqüência, nas áreas não cercadas ou parcialmente cercadas, a presença desses animais também representou um fator prejudicial à vegetação oriunda da sementeira direta, seja pelo pastejo como pelo pisoteio.

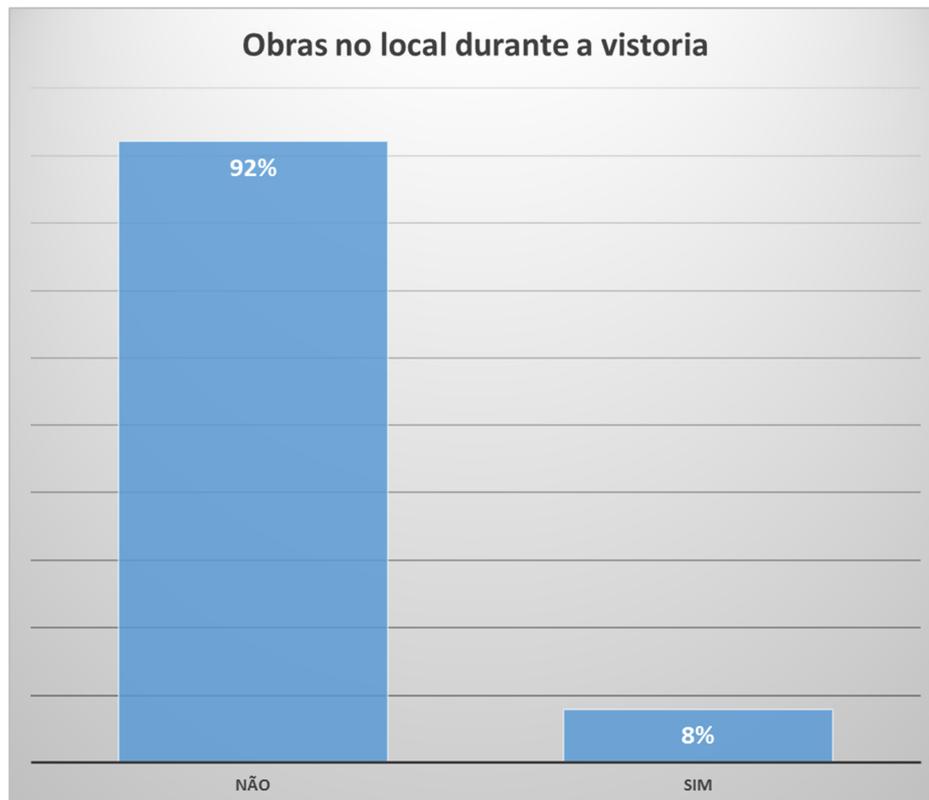
Durante as duas semanas de vistoria, as equipes de campo constataram obras sendo realizadas em, apenas, 8% dos pontos visitados. Este número é extremamente baixo, face à quantidade de intervenções que ainda devem ser executadas (conforme amplamente relatado acima).

Soma-se a isto o fato de que nos encontramos na iminência do período chuvoso na região (que se inicia em setembro e se estende até abril), o que exige um esforço concentrado e acentuado para executar todas as obras o mais rápido possível. Portanto, o baixo número de pontos com obras sendo executadas reforça que a empresa não está empreendendo todo o esforço exigido para garantir as ações necessárias antes do período chuvoso.

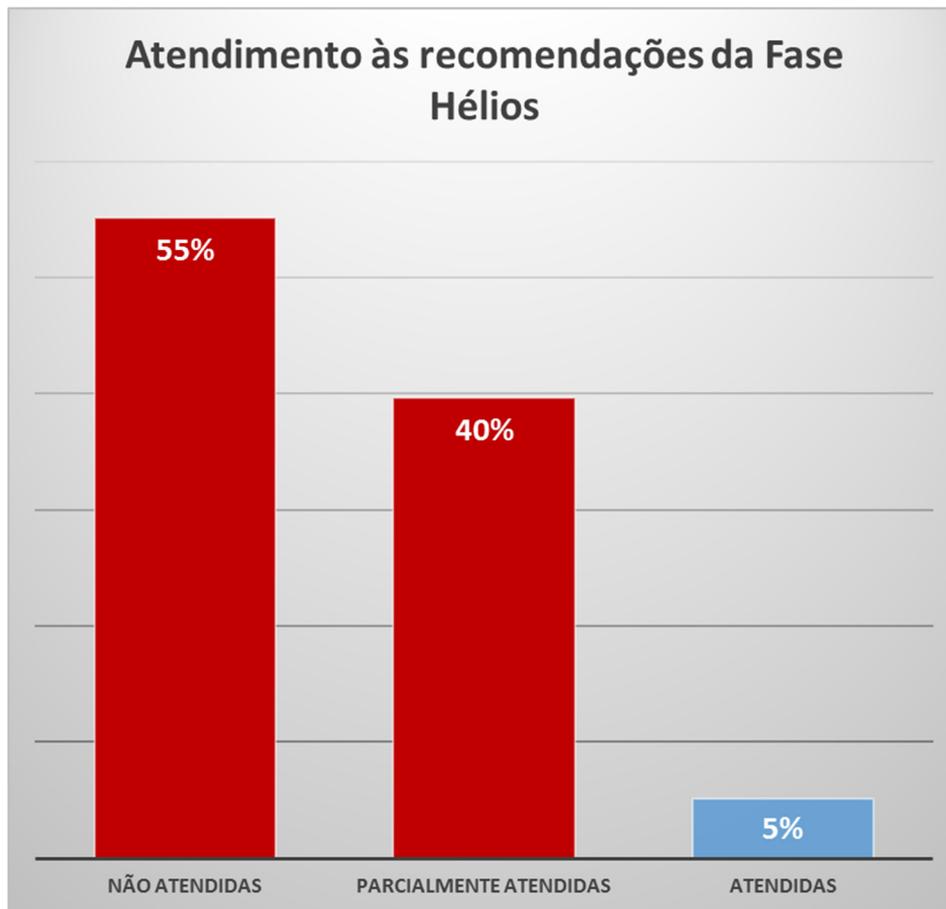
Gráfico 17 Atendimento às recomendações da fase Hélios

De acordo com a avaliação técnica feita por cada uma das equipes em campo, durante a Fase Argos, as recomendações definidas na fase Hélios não foram atendidas em 55,17% das áreas e foram parcialmente atendidas em 39,65%. Isto representa que cerca de 95% das áreas não receberam ações corretivas ou suplementares plenamente, com o cuidado de atender às recomendações feitas em junho.

Este dado demonstra claramente que na maioria absoluta das áreas a empresa não adotou integralmente as medidas de precaução e de contenção exigidas pelo relatório da fase Hélios, necessárias para evitar o grave dano ambiental de carreamento de sedimentos para os rios.
