RELATÓRIO GERAL DE VISTORIA OPERAÇÃO ÁUGIAS FASE Olhos D'Água II

Relatório Geral de Vistoria
**Operação Águas - Fase Olhos D'Água II
Consolidação dos Relatórios Apresentados pelas Equipes**

Assunto: Relatório Geral de Vistoria, Operação Águas - Fase Olhos D'Água II, para acompanhamento das ações de recuperação ambiental (Programa de Recuperação de Nascentes – PRNasc, Cláusula 163 do TTAC, de cunho compensatório) promovidas pela Fundação Renova, referentes ao rompimento da barragem de rejeitos de Fundão.

Período: 02 a 11 de maio de 2018.

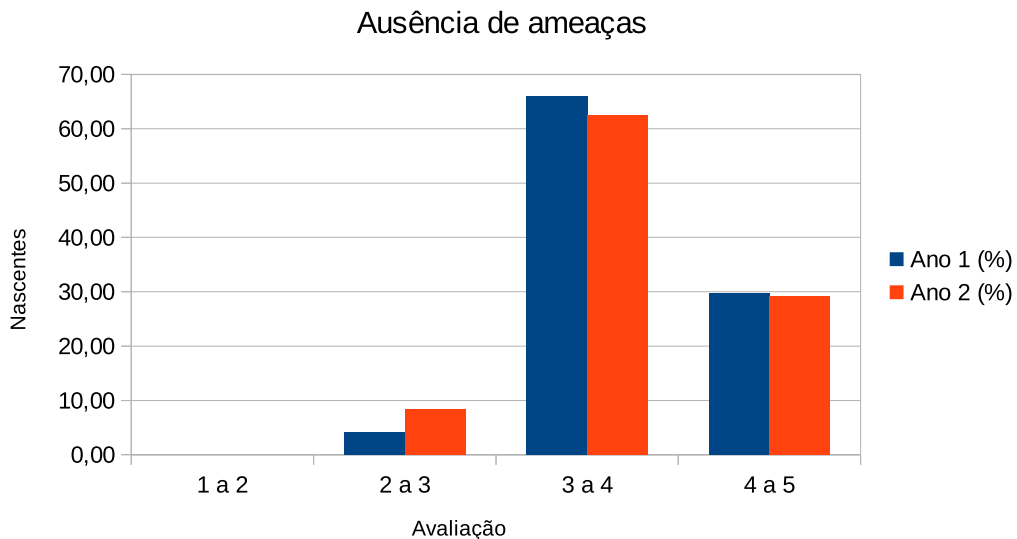
Gráfico 1 – Atributo 1 - Ausência de ameaças

De acordo com os resultados (Gráfico 1), verificou-se que a maioria das nascentes, tanto do ano 1 (65,96%) quanto para o ano 2 (62,5%) se encontravam avaliados na classe entre as notas 3 e 4. Para o ano 1, 95,75% das nascentes se encontravam entre as notas de 3 a 5. Para o ano 2, 91,67% das nascentes estavam dentro desta mesma faixa.

Este fato pode ser explicado, devido principalmente aos itens Cercamento, espécies animais invasoras e presença ou indícios de contaminação, o qual em sua maioria tiveram suas notas classificadas como 5.

Para o cercamento, de acordo com os Relatórios de Vistoria, verificou-se que praticamente todas as nascentes do ano 1 estavam cercadas, com exceção das nascentes N483 e N376 as quais estavam não cercadas ou cercada parcialmente respectivamente. Das nascentes do ano 2, aproximadamente metade (11) das nascentes havia sido cercada no momento da vistoria.

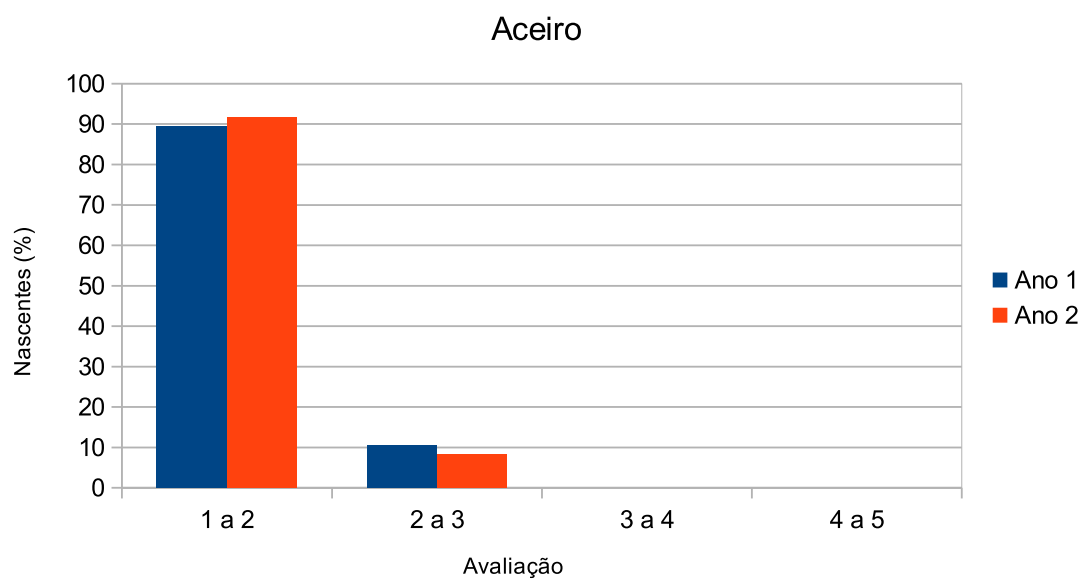
Gráfico 2 – Subatributa 1.1; b) Aceiro

Estes dados demonstram que na grande maioria das nascentes avaliadas existe pouca ou nenhuma ação de manutenção com relação aos aceiros, estando estes locais suscetíveis a incêndios, que são muito comuns na região, e o avanço de animais domésticos sobre as cercas, danificando-as (Figura 10).

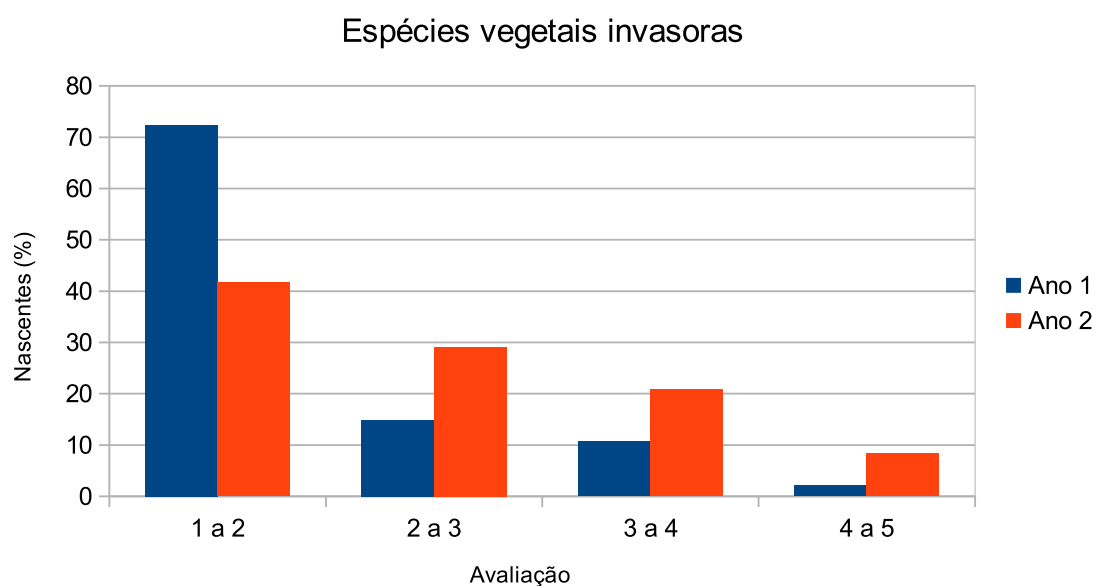
Gráfico 3 – Subatributo 1.2 - Espécies Invasoras; a) Espécies vegetais invasoras

Para o item espécies vegetais invasoras, conforme demonstrado no Gráfico 3, nota-se que 87,23% das nascentes do ano 1 e 70,83% das nascentes do ano 2 obtiveram notas entre 1 e 3.

Tais resultados indicam a necessidade de realização de tratos culturais nas áreas das nascentes para controle das espécies invasoras, evitando a mato-competição que prejudica o desenvolvimento das mudas e da vegetação regenerante.

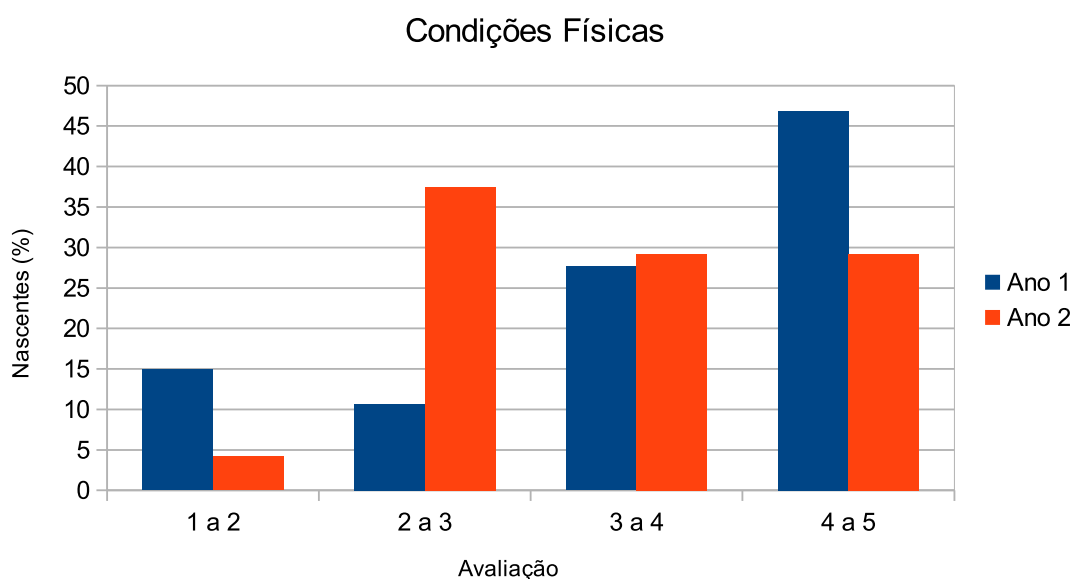
Gráfico 4 – Atributo 2 – Condições físicas

Estes dados podem ser entendidos devido aos tratos culturais como cercamento, plantio, adubação, realizados nas áreas das nascentes do ano 1, os quais proporcionaram uma melhor cobertura do solo e controle de erosão. Espera-se que os dados das nascentes do ano 2 apresentem melhores resultados nos próximos anos para o atributo “Condições físicas” com a evolução do processo de recuperação.

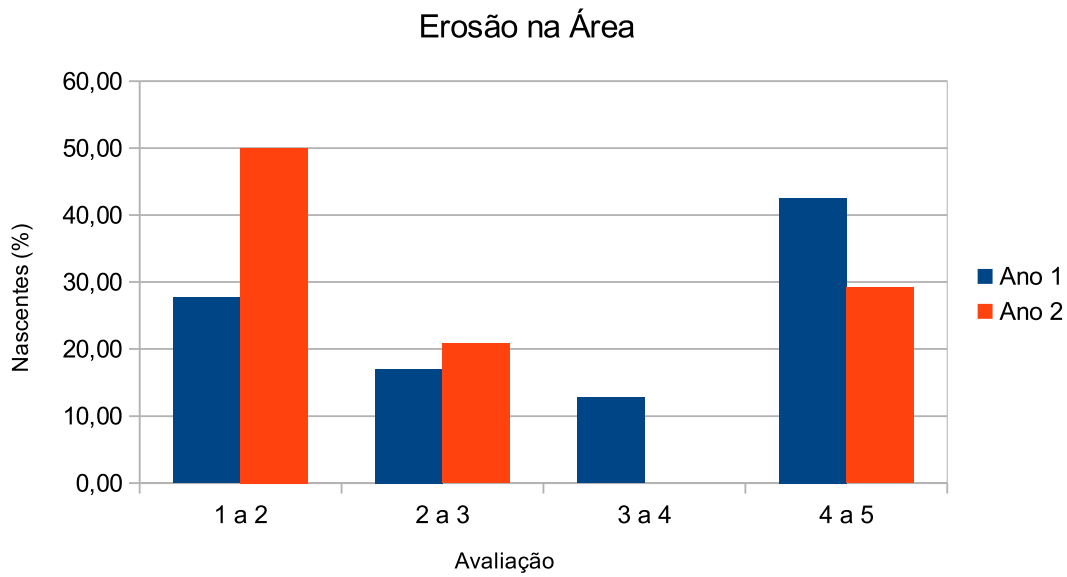
Gráfico 5 – Subatributo 2.1 Substrato físico; b) Erosão na área

Apesar da maioria dos resultados obtidos no atributo “Condições físicas” terem sido acima de 3, os resultados para o item “Erosão na área da nascente” evidenciaram que mais de 50% das nascentes do ano 1 e do ano 2 foram classificadas com notas iguais ou inferiores a 3, conforme demonstrado no gráfico 5 e figura 11.

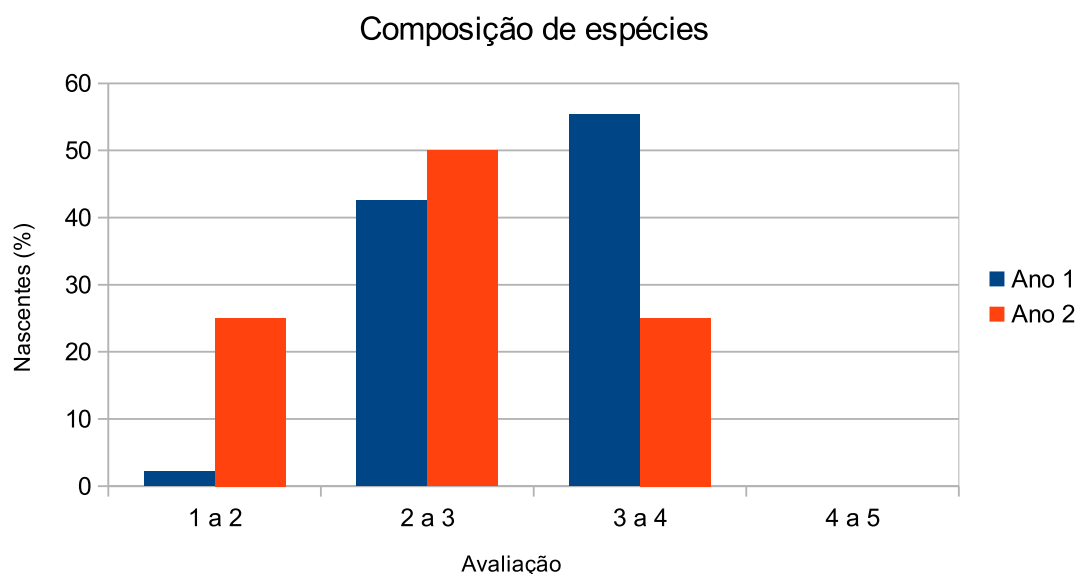
Gráfico 5 – Atributo 3 – composição de espécies

A partir do gráfico 5, observa-se que nenhuma nascente obteve classificação 4 a 5 e que 97,87% das nascentes do ano 1 e 75% das nascentes do ano 2 obtiveram notas entre 2 a 4 para o atributo “Composição de espécies.

Os dados de classificação por nascente demonstram que a ausência de animais silvestres invasores e domésticos contribuiu para aumentar a média do atributo Composição de Espécies. No entanto, itens importantes como “plantio de mudas ou semeadura direta” e “regeneração da vegetação nativa” apresentaram resultados abaixo do esperado.

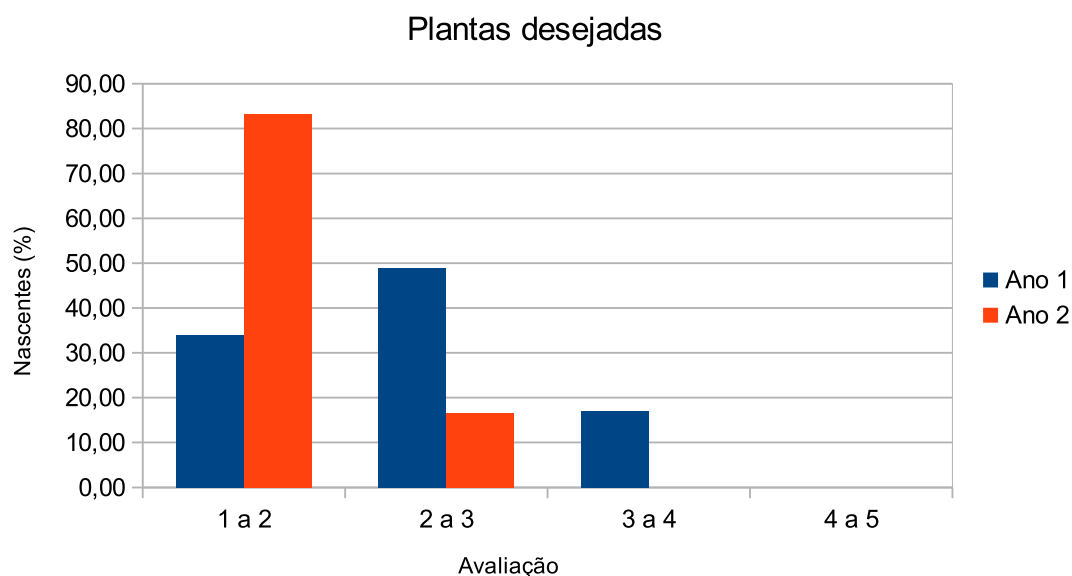
Gráfico 6 - Subatributo 3 – Plantas Desejadas

Com relação ao plantio de mudas ou semeadura direta, nas 47 nascentes do ano 1 vistoriadas, 43 receberam classificação igual ou inferior a 3, isso demonstra que quando houve o plantio de mudas, a maioria das espécies morreram ou foram abafadas pela vegetação invasora (Figura 12). Para o ano 2, conforme o esperado, não houve semeadura/plantio em nenhuma das 24 nascentes vistoriadas, pois esta ação está prevista para novembro deste ano. Isto evidencia o apresentado no Gráfico 6, que demonstra que mais de 80% das nascentes do ano 2 foram classificadas como 1 a 2 para as espécies desejadas.

Com relação ao item “regeneração da vegetação nativa”, foi observado que mais de 50% das nascentes do ano 1 e 2 apresentaram resultados inferiores ou iguais a 3, sendo que 42,55 % das nascentes do ano 1 e 58,33% das nascentes do ano 2 apresentaram resultados iguais ou inferiores a 2. Estes dados podem ser observados no gráfico 6, que apresenta o subatributo “Plantas desejadas”, formado pelos itens “Plantas nativas” e “Plantio de mudas e semeadura”

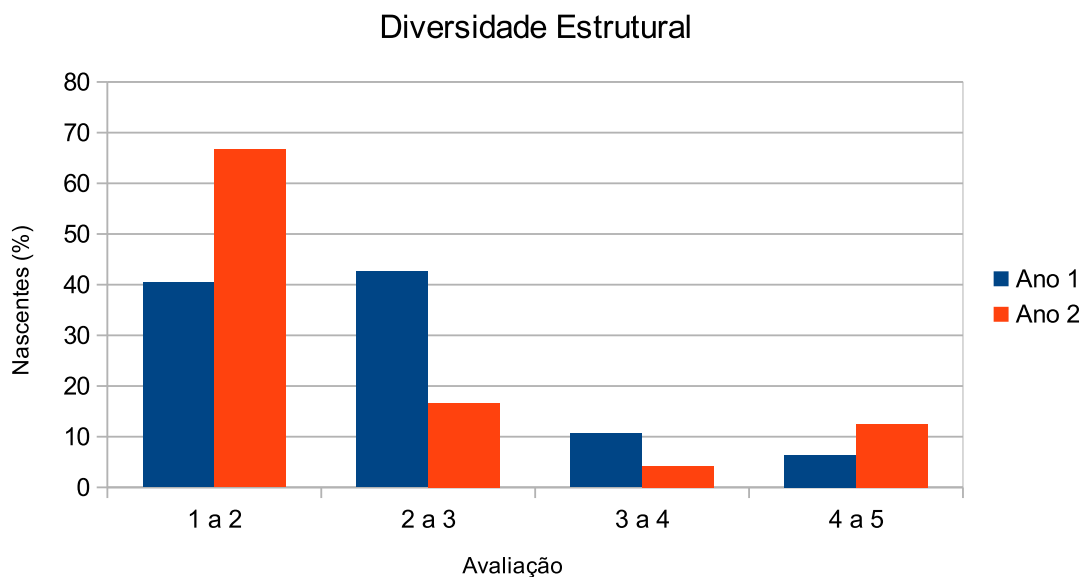
Gráfico 7 – Atributo 4 – Diversidade estrutural

De acordo com o Gráfico 7, verifica-se que tanto para o ano 1 (82,97%) quanto para o ano 2 (83,32%), a maioria das nascentes foram classificadas entre as notas 1 a 3. De acordo com os itens classificados tanto a “presença de camadas verticais da comunidade” quanto “presença de lianas, cipós, epífitas e parasitas” tiveram resultados com médias inferiores a 3, sendo 2,95 e 1,78 para o ano 1 respectivamente e 2,66 e 1,66 para o ano 2. Esse resultado pode ser complementado com a análise do gráfico 6 e o Gráfico 2, os quais demonstram uma baixa presença de espécies desejadas e uma alta presença de espécies vegetais invasoras e/ou oportunistas.

Devido ao grau de degradação da região e do processo de recuperação estar em fase inicial, esse resultado pode ser considerado como esperado, tendendo a evoluir desde que as ações de manutenção e os tratos culturais (roçada, capina, adubação, coroamento, plantio, replantio, etc.) sejam realizados de maneira adequada. Para o ano 2, esse resultado se torna ainda mais evidente visto que não foram realizadas as ações de plantio e os tratos culturais.

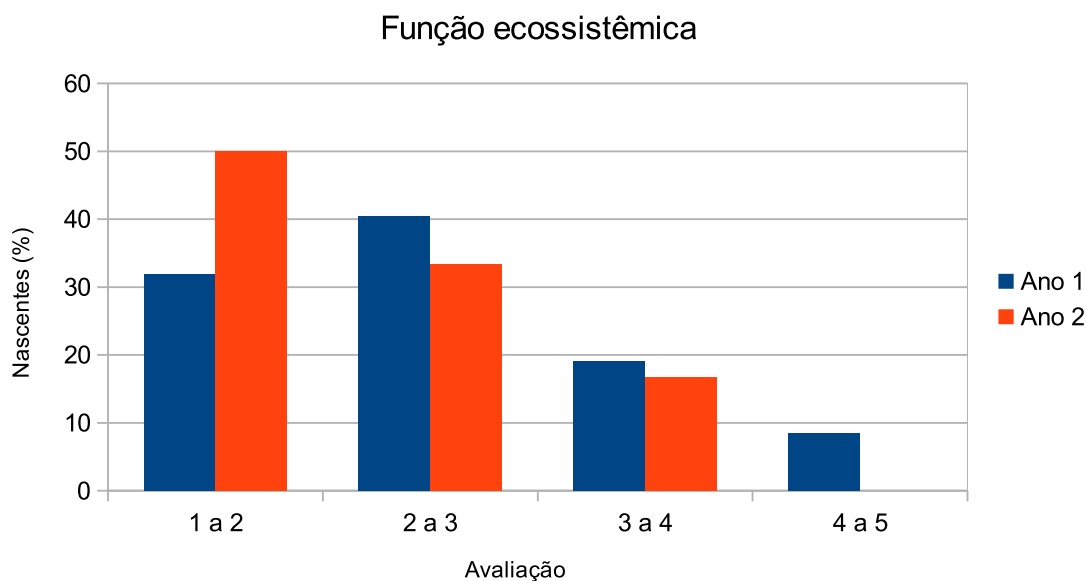
Gráfico 8 – Atributo 5 – Função Ecosystema

De acordo com o Gráfico 8, verifica-se que tanto para o ano 1 (72,34%) quanto para o ano 2 (83,33%), a maioria das nascentes foram classificadas entre as notas 1 a 3. Assim como para o atributo “Diversidade Estrutural”, esse resultado pode ser considerado como esperado, tendendo a evoluir à medida que o processo de recuperação esteja mais avançado, destacando a necessidade de ações de manutenção e tratos culturais.

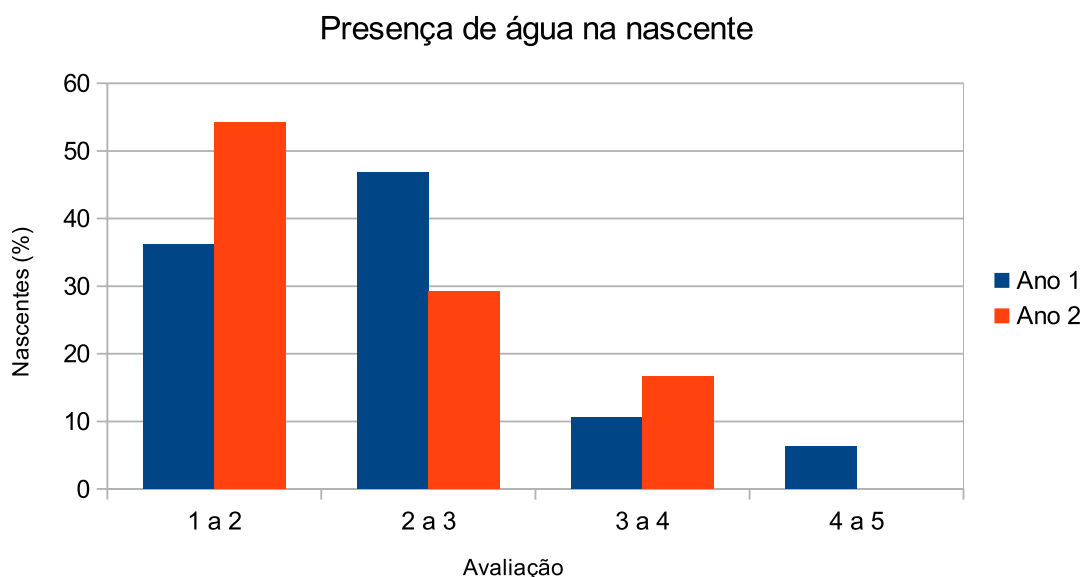
Gráfico 9 – Subatributo 5.1: Produtividade/Ciclagem; A) Presença de Água na Nascente

nascente”, que evidenciará ao longo do tempo se as ações de recuperação estão surtindo efeitos para o alcance do objetivo do programa. Atualmente, conforme depreende-se do Gráfico 9, os resultados demonstram que as áreas das nascentes avaliadas não apresentaram boas condições ambientais ou foram mal selecionadas. Para o ano 1 e 2, 82,97% e 83,32% das nascentes, respectivamente, foram avaliadas entre as classes 1 a 3.

Observou-se que algumas áreas selecionadas estão sem conexão com a linha de drenagem, como é o caso do ponto N175_2018 (Figura 13), ou que não apresentam aspectos edafológicos características de áreas de nascentes. As nascentes N142, N138, N139, N140 e N141, por exemplo estão em planícies de inundação, podendo gerar falsos resultados (Figura 14). Destaca-se que a má escolha das áreas poderá sempre afetar a avaliação geral do item supracitado e prejudicar o cumprimento efetivo do objetivo do programa.

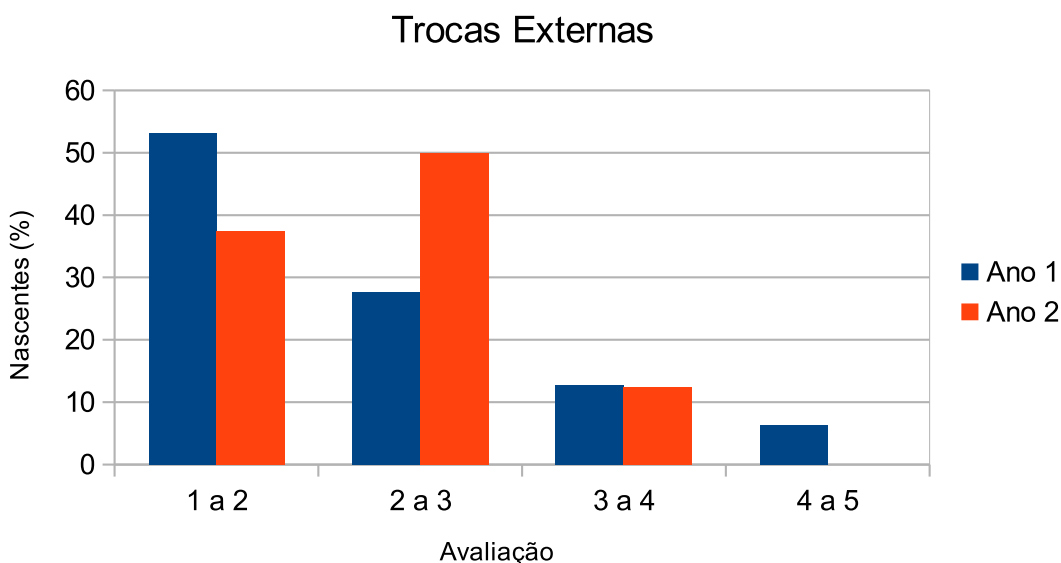
Gráfico 10 – Atributo 6: Trocas Externas

Para o atributo “Trocas Externas”, observa-se a partir do gráfico 10 que 80,85% das nascentes do ano 1 e 87,5% das do ano 2 estão classificadas entre as notas 1 a 3, sendo que para o ano 1 mais da metade das nascentes (53,19%) estão na classe de 1 a 2 e para o ano 2 nenhuma nascente foi classificada entre as notas 4 a 5.

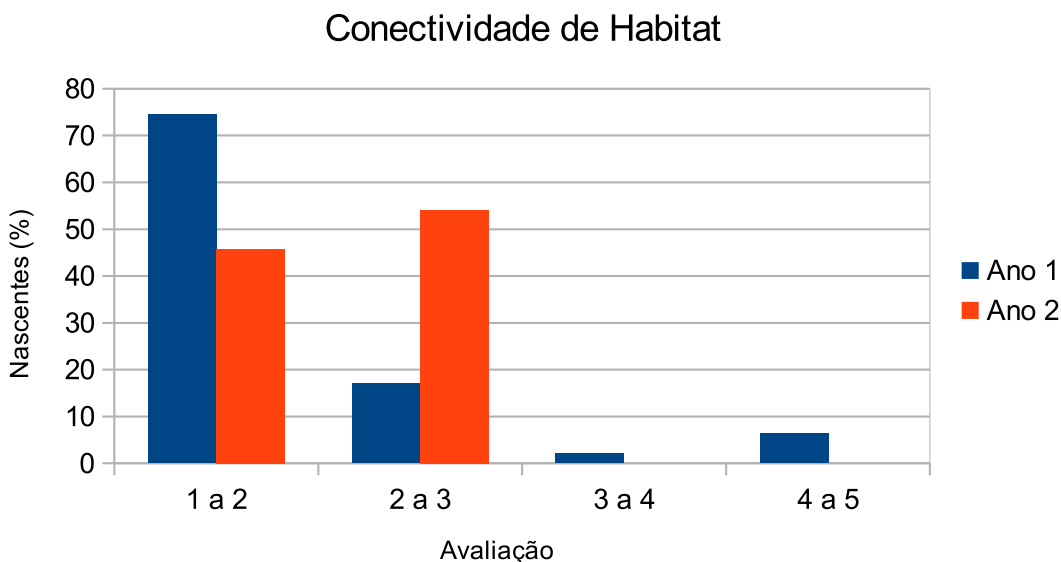
Gráfico 11 – Subatributo 6.2: Conectividade de Habitat

Estes dados refletem que as áreas de nascentes selecionadas, encontram-se isoladas do ponto de vista de conectividade de habitat, o que fica ainda mais evidente pelo gráfico 11. De acordo com o gráfico 91,48% das nascentes do ano 1 e 100% das nascentes do ano 2 foram classificadas como 1 a 3.

Este isolamento das áreas dificulta o sucesso da recuperação das nascentes, aumenta a demanda de ações de manutenção e tratos culturais e encarece o processo.

Uma outra possibilidade que pode auxiliar a recuperação das nascentes selecionadas neste cenário de pouca conectividade, seria o direcionamento de ações compensatórias de recuperação de áreas degradadas previstas no TTAC para as áreas adjacentes dessas nascentes.
