Ministério do Meio Ambiente  
Instituto Brasileiro do Meio Ambiente e dos Recursos Naturais Renováveis  
Diretoria de Biodiversidade e Florestas - NAP Rio Doce  
Superintendencia de Mato Grosso

Mapa: ITG20 - Operação Argos, Fase Augias III - Imagem T0

### Relatório Fotográfico ITG 20 – 21/11/2016

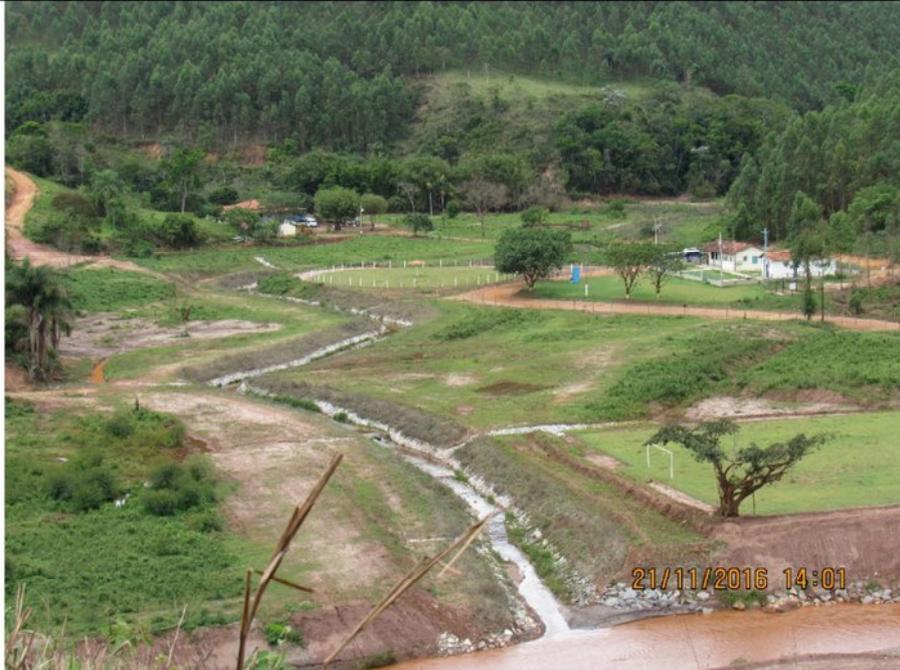
**ITG22 (1):** Vista panorâmica do tributário ITG 22. Na margem esquerda, área de pastagem com cobertura irregular da brotação do mix de sementes e gramíneas exóticas. Na margem direita, detalhe de estruturas urbanas (igreja, campo de futebol, centro comunitário do distrito de Ponte Gama). Nota-se que grande parte do leito do ITG 22 está coberto com biomanta que foi semeada com o mix de sementes nas suas duas margens. Ao fundo, reflorestamento no entorno do ITG 22.

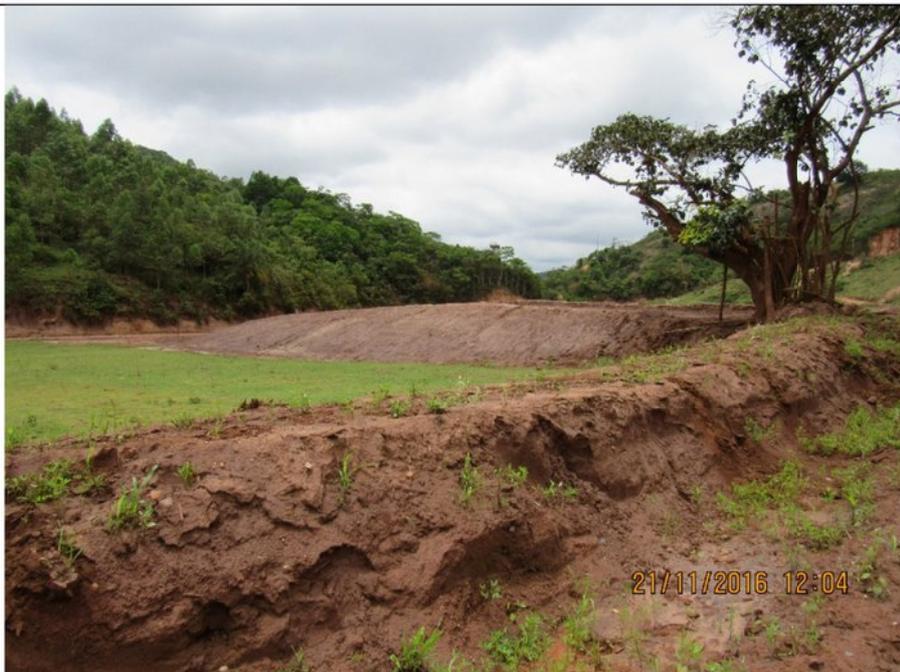
**ITG22 (2):** Detalhe de rejeito depositado no ITG 22, no entorno do campo de futebol e em área de APP do rio principal. Ao fundo, reflorestamento com eucalipto e fragmento de vegetação nativa.

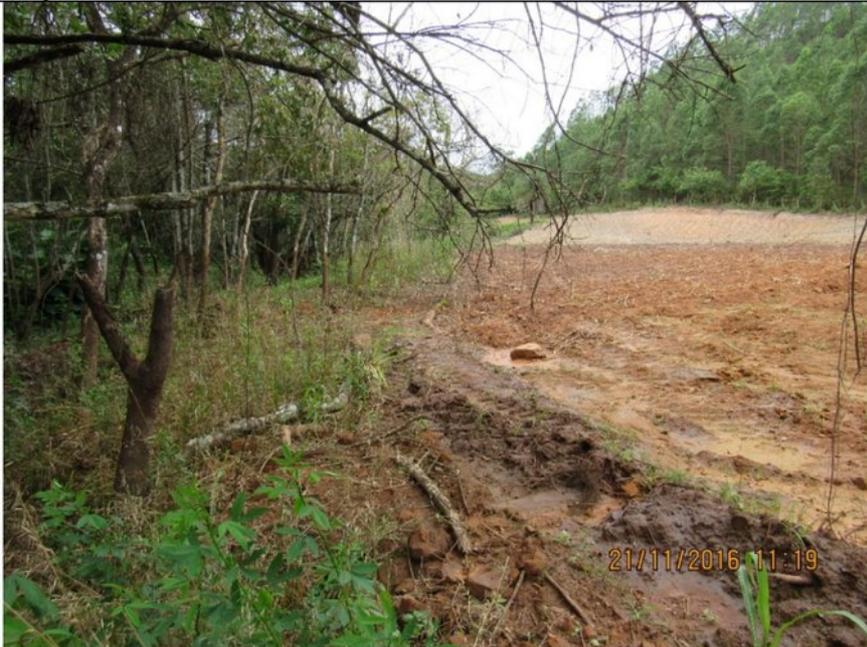
**ITG22 (4):** Área localizada na margem esquerda do contribuinte do tributário ITG 22 (braço esquerdo) onde a Samarco incorporou solo de barranco, arrou e promoveu plantio de espécies gramíneas exóticas para formação de capineira. À esquerda da foto, fragmento de vegetação nativa ciliar do braço esquerdo do tributário ITG 22. Ao fundo, área de empréstimo de solo (cor mais clara) que foi incorporado na área de plantio de capim.

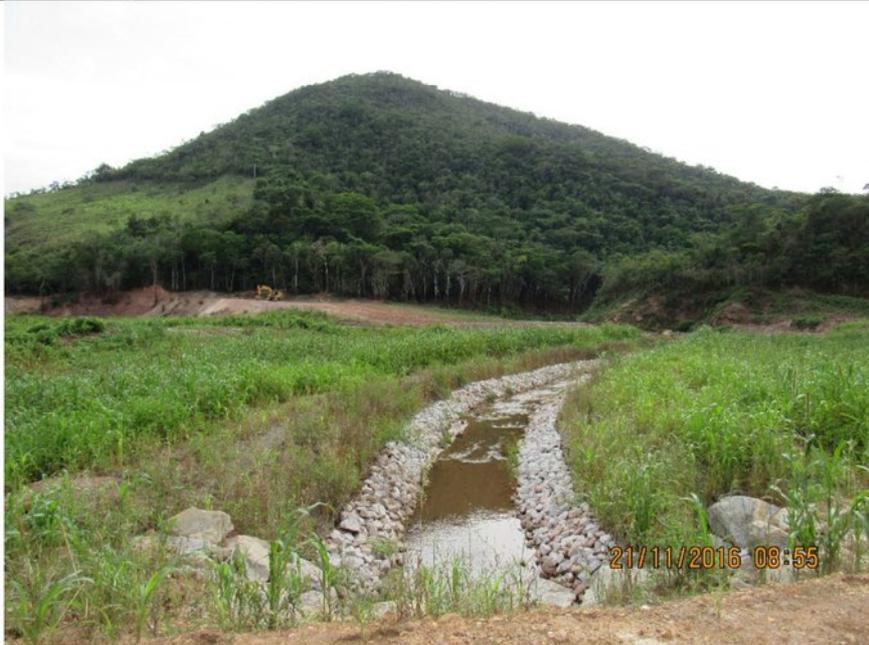
**ITG 24 (2):** Vista do leito reconformado do tributário ITG 24, com enrocamento contínuo nas duas margens e vegetação desenvolvida sobre biomanta (mix de sementes). No entorno da margem esquerda, nota-se o desenvolvimento de gramíneas exóticas, enquanto que, no entorno da direita prevalece o desenvolvimento das espécies do mix de sementes.

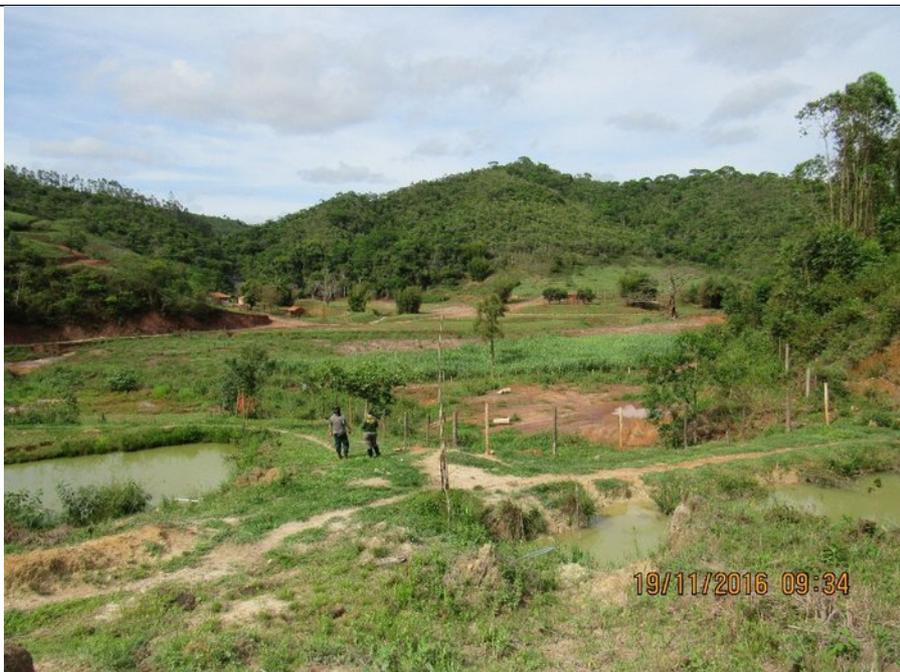
**ITG30 (1):** Vista das intervenções antrópicas no entorno do tributário **ITG 30**, acima da estrada de acesso. À direita, barramento de terra no corpo do tributário e área de empréstimo de solo localizado na sua margem esquerda.

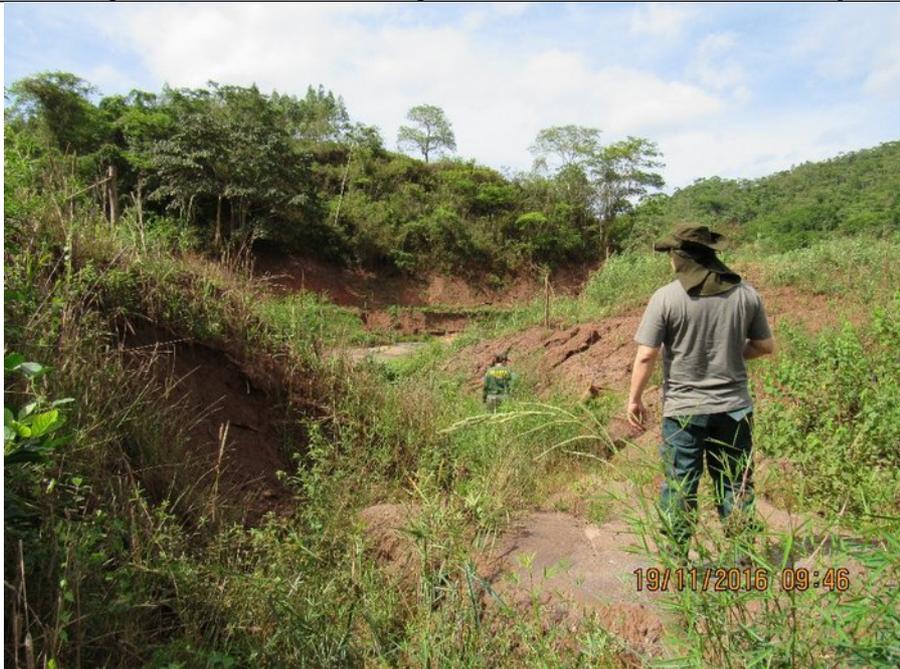
**ITG 30 (2):** Leito reconformado do tributário ITG 30, abaixo da estrada de acesso, que foi escavado no rejeito depositado. Abaixo, acúmulo de rejeito no leito reconformado. Ao fundo, processo de ravinamento do talude da margem esquerda do leito reconformado.

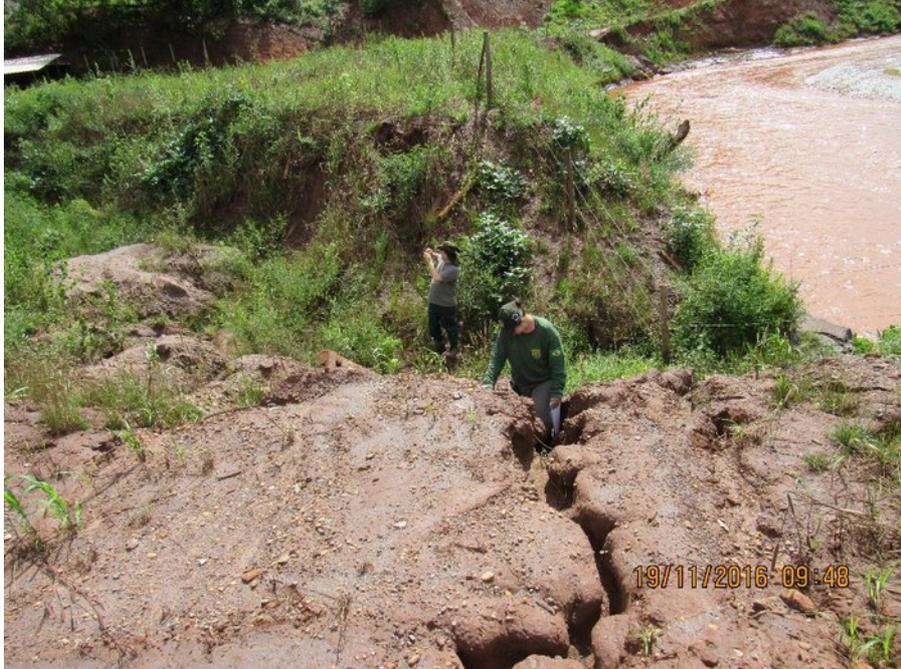
**ITG30 (3):** Detalhe de ravina profunda formada no talude da margem direita do tributário **ITG 30**, próximo a foz. Detalhe de cercamento instalado pela Samarco no limite do talude do rio principal. Acima, área revegetada com mix de semente na margem esquerda do tributário abaixo da estrada principal de acesso. Detalhe da foz do tributário sem qualquer intervenção para contenção do rejeito (enrrocamento).

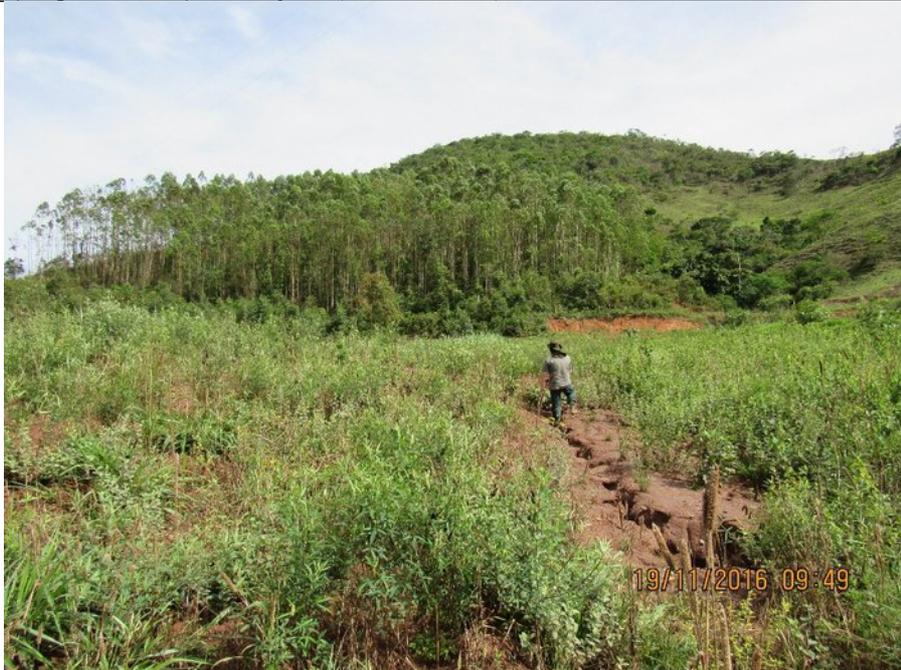
**ITG 30 (4):** Área de acúmulo de rejeito localizada no entorno (margem esquerda) do tributário **ITG 30** abaixo da estrada principal de acesso. Detalhe de processo de ravinamento profundo que corta quase todo o terreno. Ao fundo, reflorestamento no entorno da margem direita do tributário ao lado da área de empréstimo.

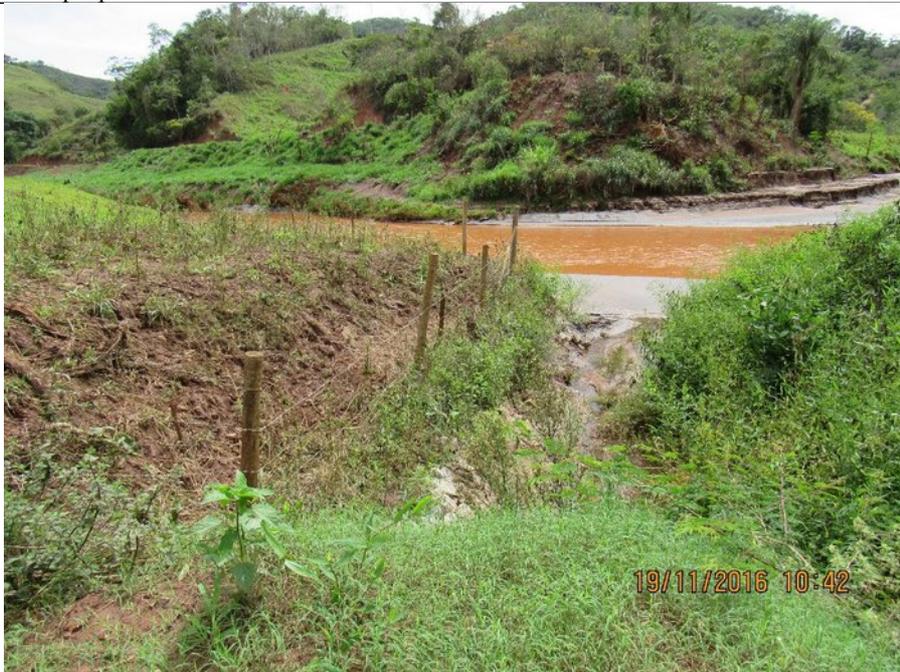
**ITG 34 (4):** Detalhe de leito reconformado do tributário **ITG 34 (TG 28)** abaixo da estrada principal de acesso. À esquerda, área do entorno semeada com mix de sementes porém com indícios de pastejo por gado bovino. Nota-se cercamento de divisa de propriedade instalado pela Samarco na área de APP d margem esquerda do curso d'água. À direita, talude da margem coberto com mix com brotamento do mix de sementes e gramíneas exóticas.

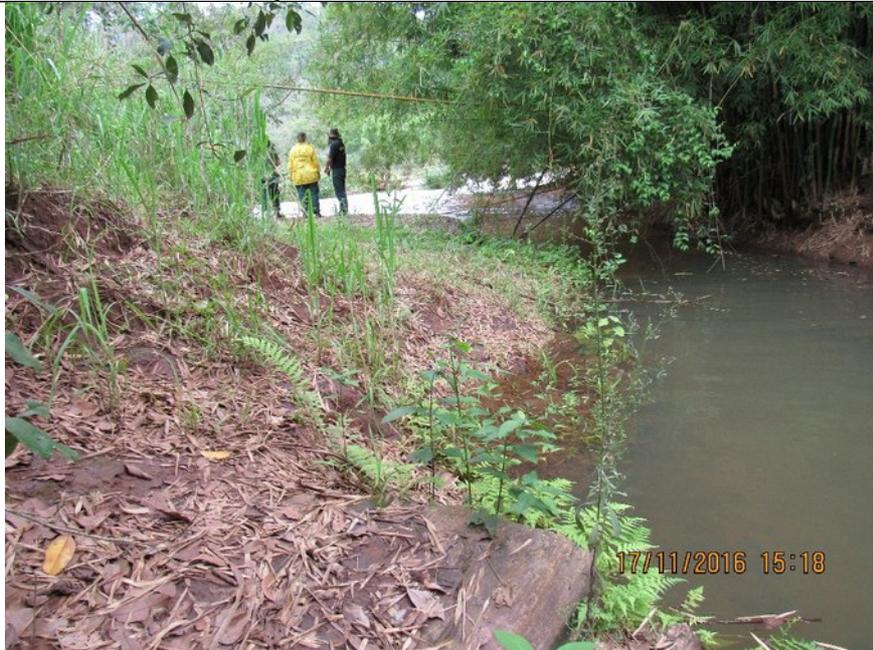
**NTD 01 (3):** Detalhe do ponto de acúmulo de rejeito sobre rocha na margem esquerda da foz do tributário **NTD 01**, com pouco desenvolvimento de vegetação exótica devido à capineira do entorno e algumas espécies nativas. Nota-se que a camada de matéria orgânica sobre o rejeito é oriunda da vegetação do entorno. À esquerda, trecho do leito do tributário com água menos turva onde **não há resuspensão de rejeito** dado que prevalece o fluxo mais forte do tributário sobre o Rio Doce .

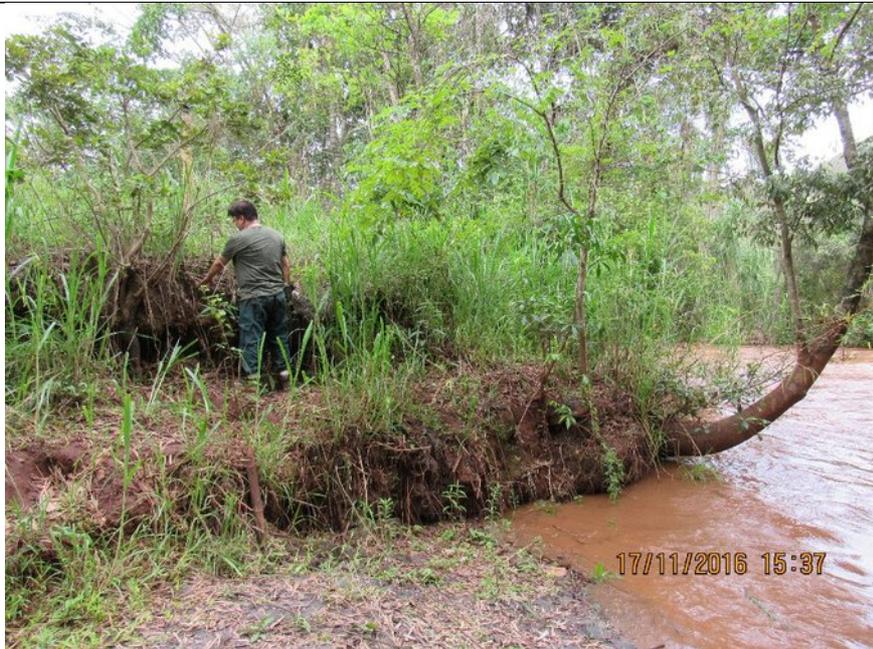
**NTD 01 (4):** Margem esquerda do tributário **NTD 01**, próximo a foz, ocupada por poucos espécimes arbóreos que contornam área de pastagem. Ao centro, talude irregular com colonização de capim exótico oriundo da área de pastagem. À direita, detalhe do leito do Rio Doce com água turva devido ao rejeito incorporado.

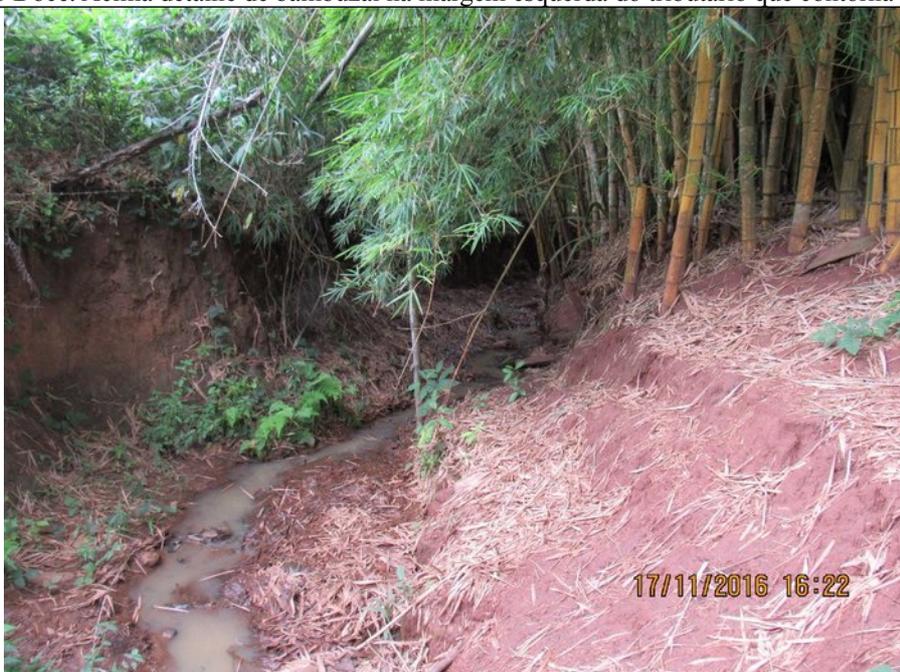
**NTD 02 (2):** Detalhe de trecho do leito om vazão reduzida no do tributário NTD 02. Nota-se a formação de talude marginal na margem

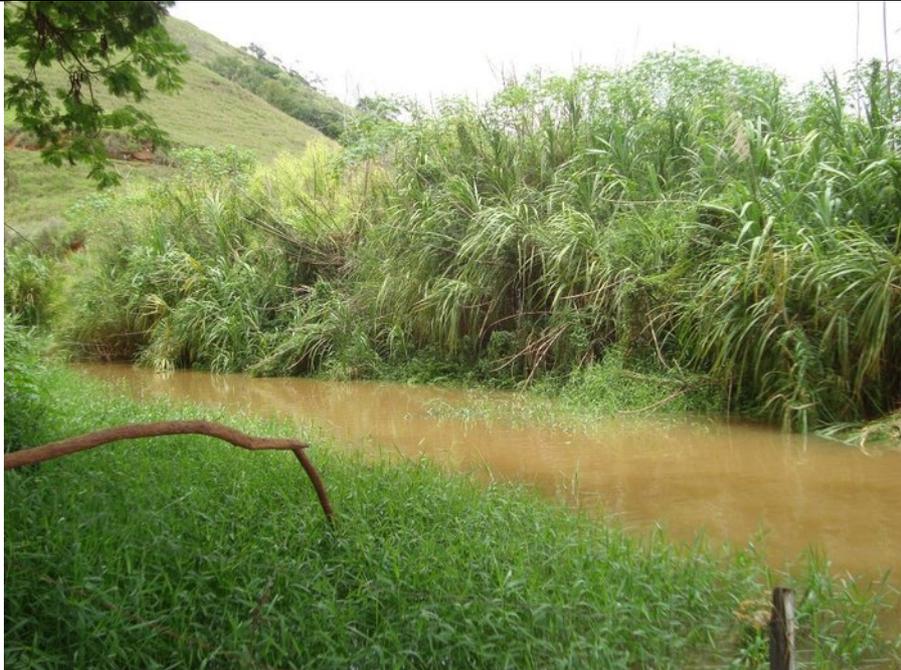
**NTD 03 (1):** Ao fundo, margem esquerda próximo da foz do tributário NTD 03 ocupada por espécie de capim exótico. Ao centro, leito do tributário NTD 03 com água turva devido à precipitação no período da vistoria. Abaixo, detalhe da margem direita do curso d'água com cobertura com capim exótico.

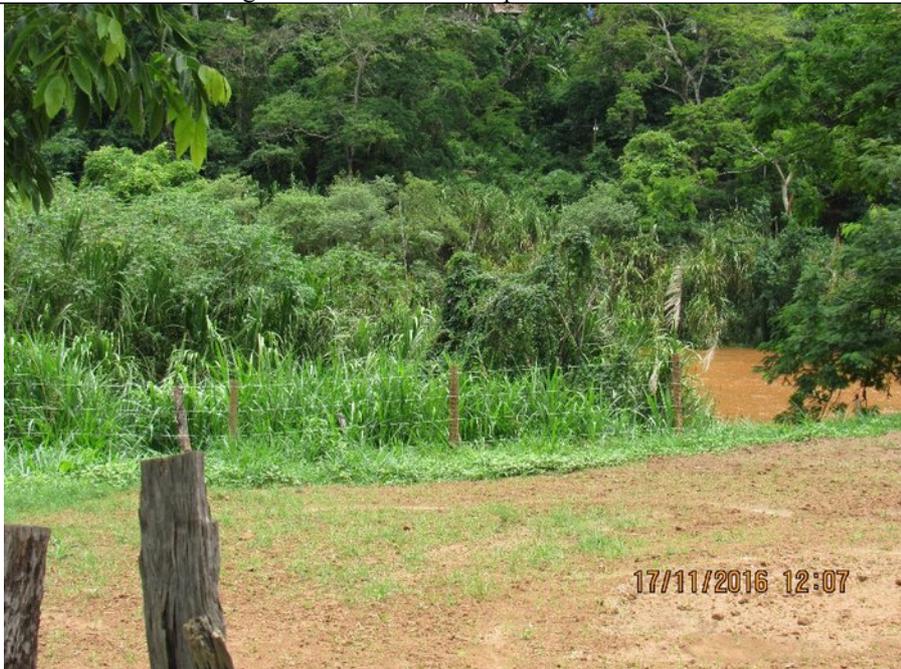
**NTD 03(2):** Solo exposto em propriedade localizada no entorno da margem direita do tributário NTD 03. Ao centro, cercamento implantado pela Samarco na propriedade do Sr. Vandil. Acima, capineira desenvolvida tanto na margem direita quanto na margem esquerda do tributário.

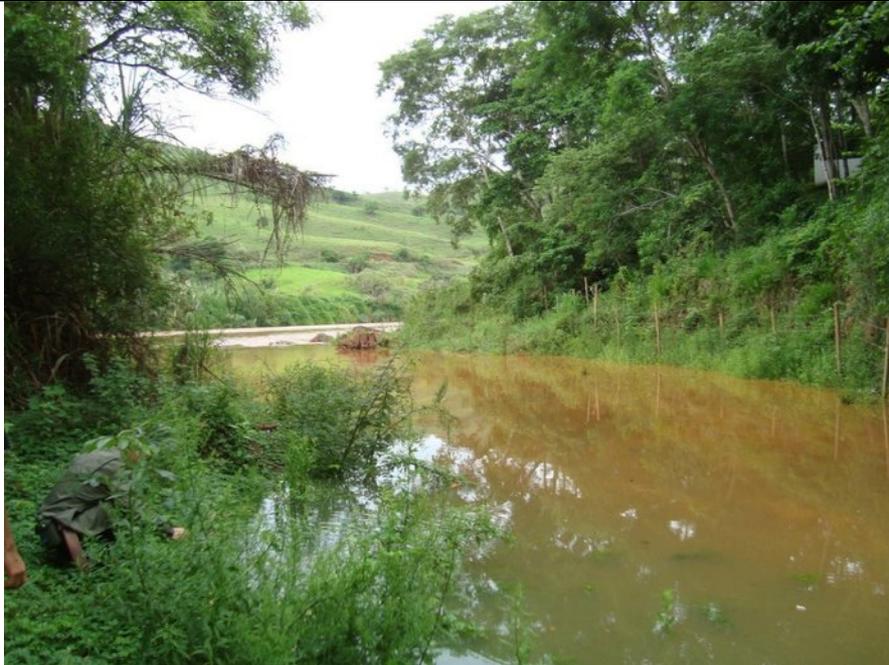
**NTD 04 (1):** Leito na foz do tributário NTD 04 com turbidez elevada devido a ressuspensão do rejeito devido a interação com o fluxo da calha principal. À direita, fragmento de vegetação nativa alterado com detalhe de cercamento da propriedade instalado na calha do corpo hídrico. À esquerda, espécies nativas se desenvolvendo sobre acúmulo de rejeito depositado.

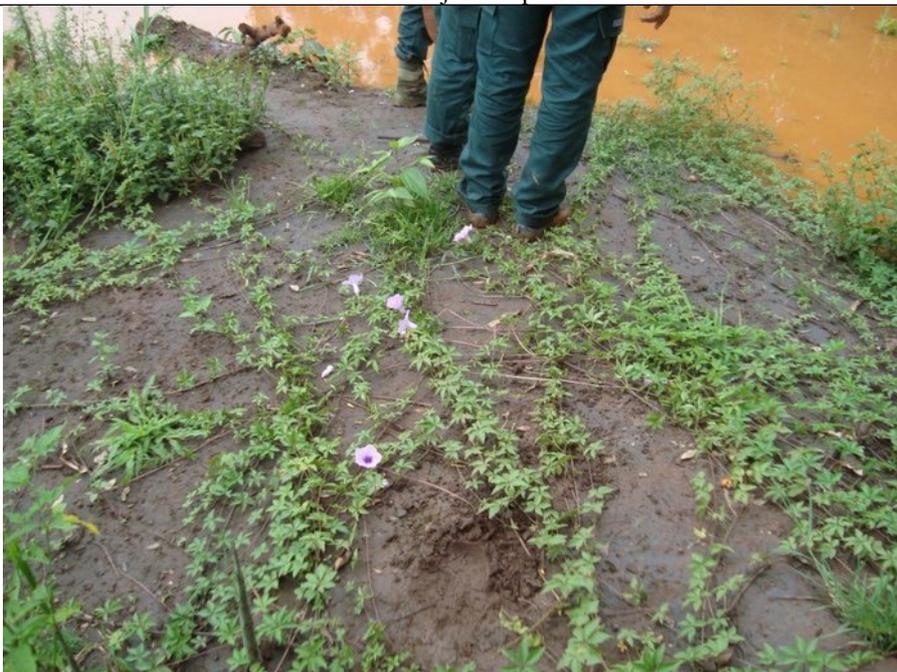
**NTD 04 (2):** Praia de rejeito acumulado na margem direita próximo a foz do tributário NTD 04 com desenvolvimento de *Ipomea sp.* Acima, detalhe da foz do leito do tributário com turbidez elevada devido a ressuspensão do rejeito devido a interação hidrodinâmica com fluxo da calha principal.

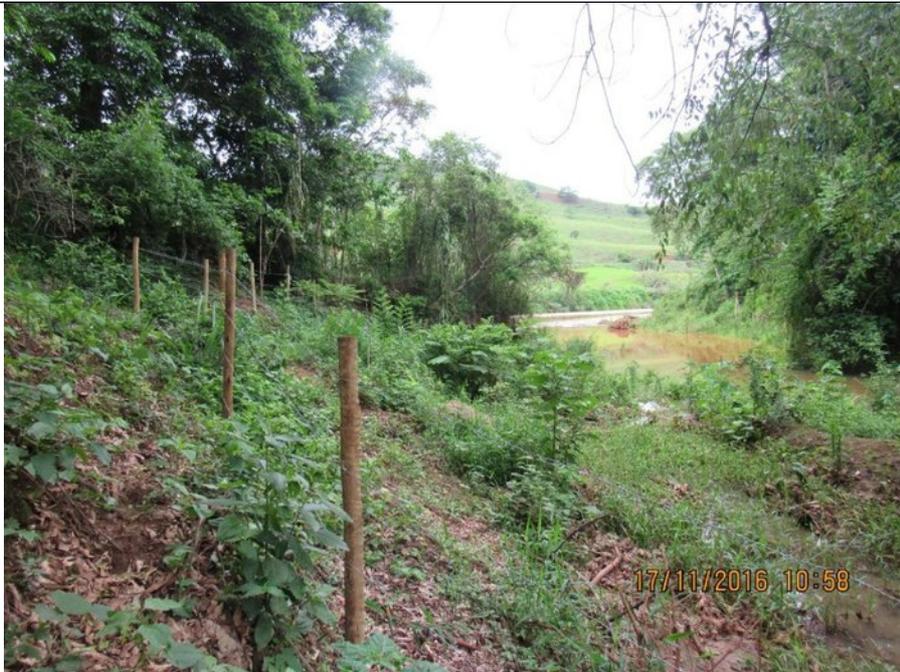
**NTD 04 (3):** Margem direita próximo a foz do tributário **NTD 04** com colonização de várias espécies nativas sobre o rejeito. Detalhe de cercamento realizado nesta margem direita.

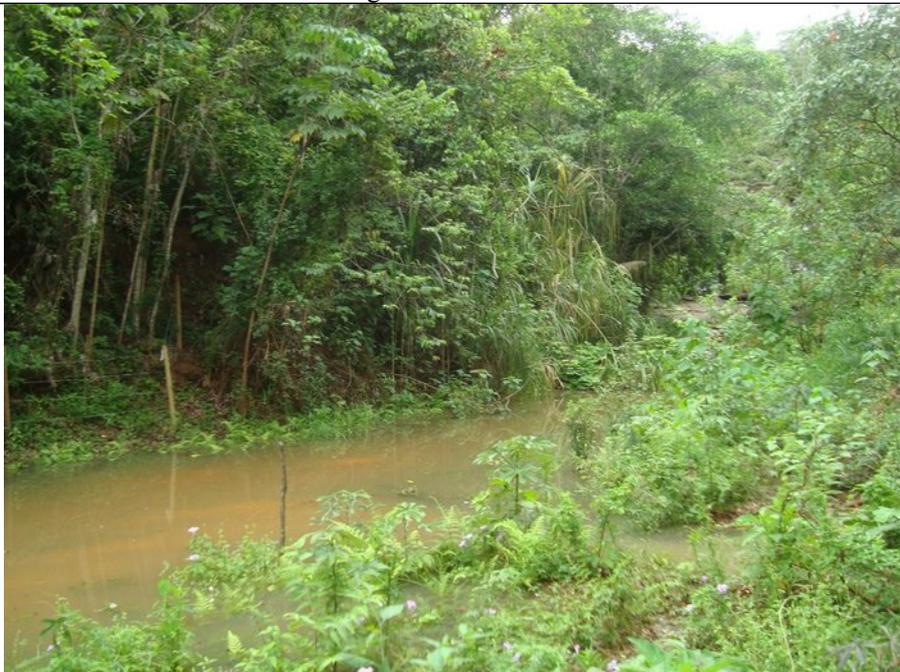
**NTD 04 (4):** À direita, regeneração bastante proeminente com várias espécies nativas na margem esquerda do tributário **NTD 04**. Acima, vegetação nativa alterada na margem esquerda do curso d'água. Ao centro e a esquerda, detalhe de redução gradual da turbidez à medida que se penetra na calha do tributário.

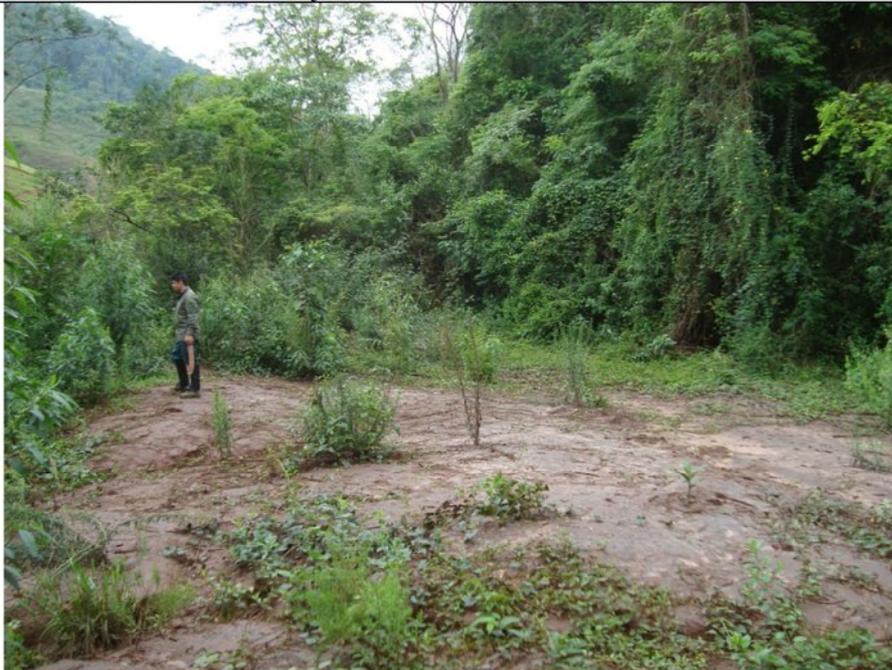
**NTG07 (2):** Área desnuda, acima da estrada principal, na margem esquerda do tributário NTG 07 com acúmulo de rejeito e sem qualquer intervenção para contenção ou mitigação da erosão. À direita, detalhe do fragmento florestal existente nessa margem.

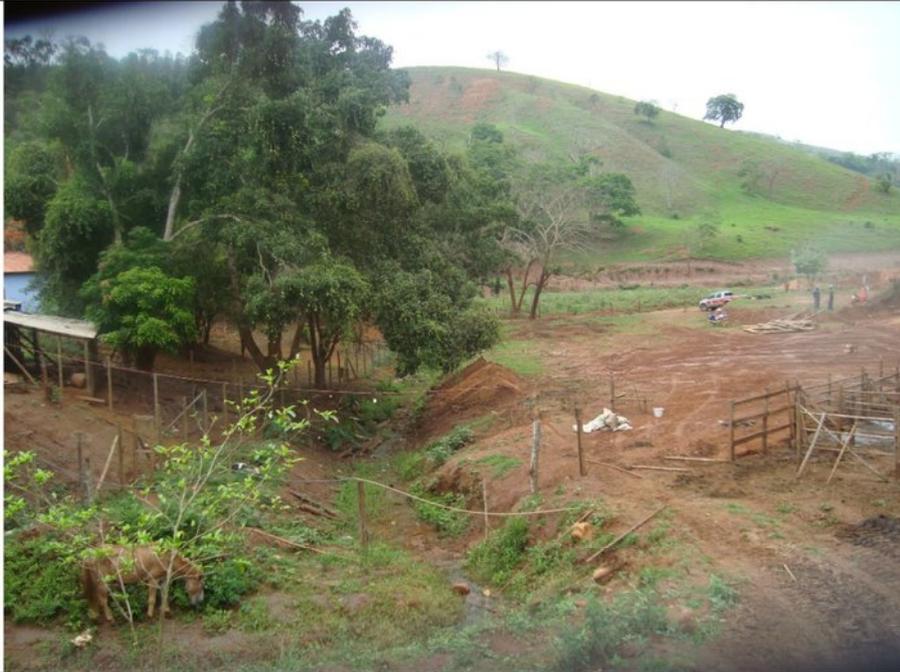
**NTG 09 (1):** Vista da área afetada do tributário NTG 09 acima da estrada principal de acesso. Na margem esquerda observa-se a área da propriedade rural cercada, onde houve nivelamento do rejeito e sobreposição de solo de barranco. À direita, nota-se a área onde houve nivelamento do terreno com corte do morro lateral para construção de curral.

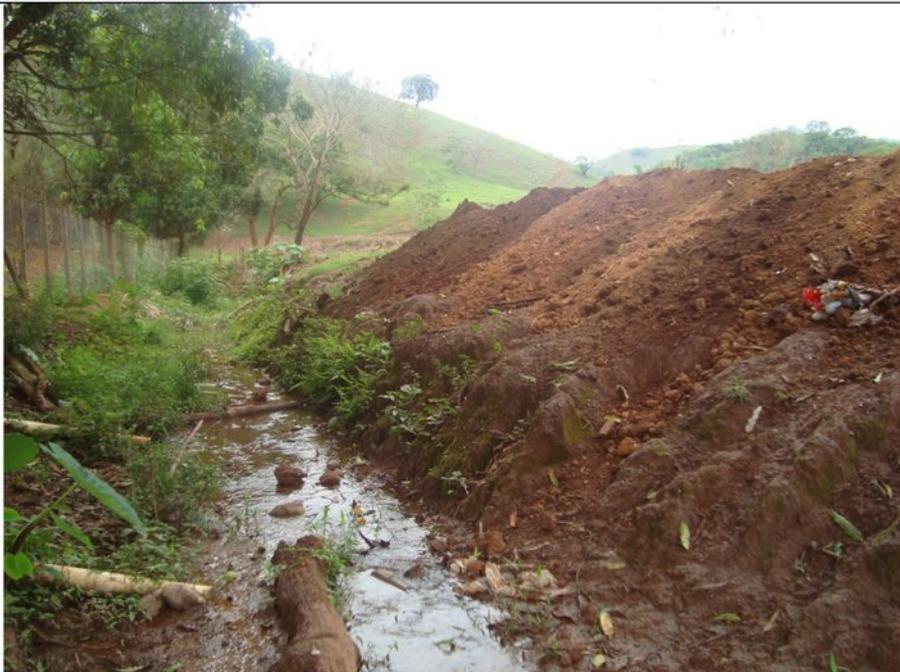
**NTG 09 (2):** Pilha de solo depositado em área de APP na margem esquerda do tributário NTG 09 resultante do processo de nivelamento do terreno na margem esquerda do corpo hídrico.

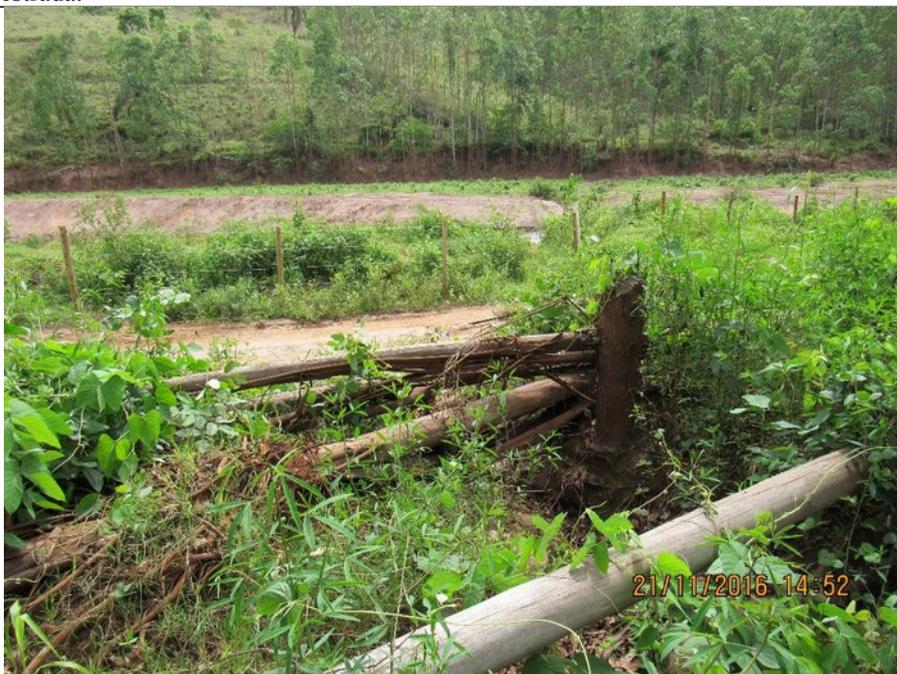
**NTG12 (2):** Em destaque resíduos orgânicos depositados na linha de drenagem do morro localizado acima da estrada de acesso, na altura do ponto **NTG 12**. Detalhe de cercamento instalado pela Samarco ao lado da estrada. Nota-se que a área abaixo da estrada foi semeada com mix de sementes.
