Relatório Fase Hélios

RELATÓRIO GERAL DE VISTORIA

Consolidação dos Relatórios apresentados por Equipe – Operação Áugias / Fase I (Hélios)

Assunto: Acompanhamento das ações de recuperação ambiental emergencial promovidas pela empresa SAMARCO MINERAÇÃO S/A, referentes ao rompimento da barragem de rejeitos de Fundão.

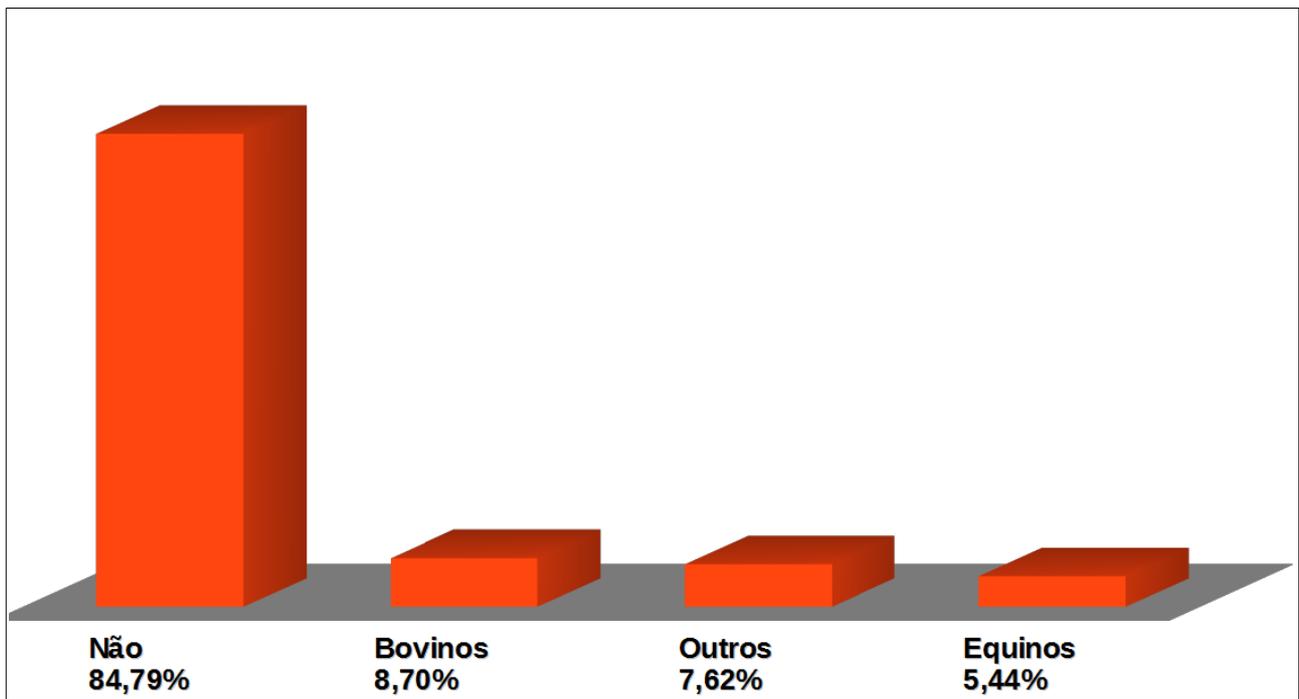
Figura 13. Percentagem de áreas com presença de animais de criação na área vistoriada.

A área onde ocorreu o incidente tem como histórico a exploração da pecuária leiteira pelas propriedades rurais ali situadas. Em virtude disso, na metade das áreas visitadas foi constatada indícios de animais de criação pela presença de dejetos de bovinos e equinos. (Figura 13).

Conforme relatado pelas equipes em campo, o resíduo se comporta de maneiras distintas em função do teor de umidade presente no terreno. Com baixos teores de água se apresenta consideravelmente adensado e/ou compactado, com altos teores comporta-se com características movediças. Isto pode representar um risco aos animais de criação presentes nas áreas impactadas, com grande possibilidade de atolamento nas áreas mais instáveis, uma vez que o terreno é incapaz de sustentar o peso dos animais e pode provocar o seu afundamento parcial.

Em virtude da presença de bovinos e equinos nas áreas vistoriadas pelas equipes em campo é necessário o cercamento das áreas impactadas a fim de impedir o acesso desses animais evitando, dessa forma, o pisoteio, pastoreio e a erosão e, conseqüentemente, favorecendo a germinação do mix de sementes distribuídos pela Samarco na região impactada.

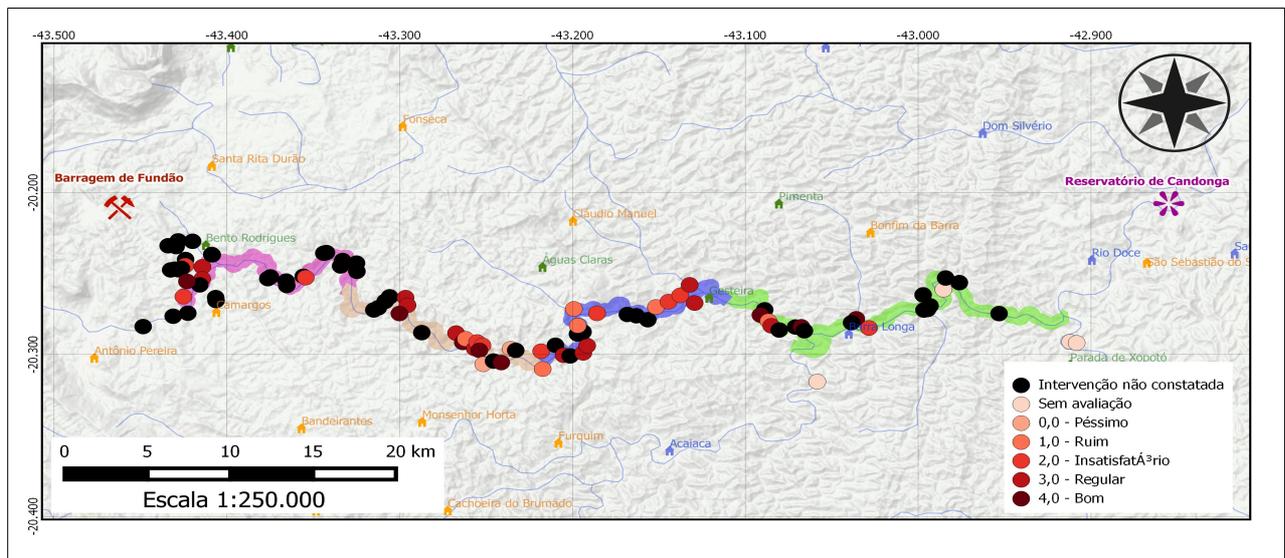
Figura 16. Avaliação das obras de retaludamento realizadas.

Na maioria dos pontos, **58,7%**, não foi constatada nenhuma obra de retaludamento. A avaliação das obras de retaludamento realizadas pela empresa encontra-se na Figura 15.

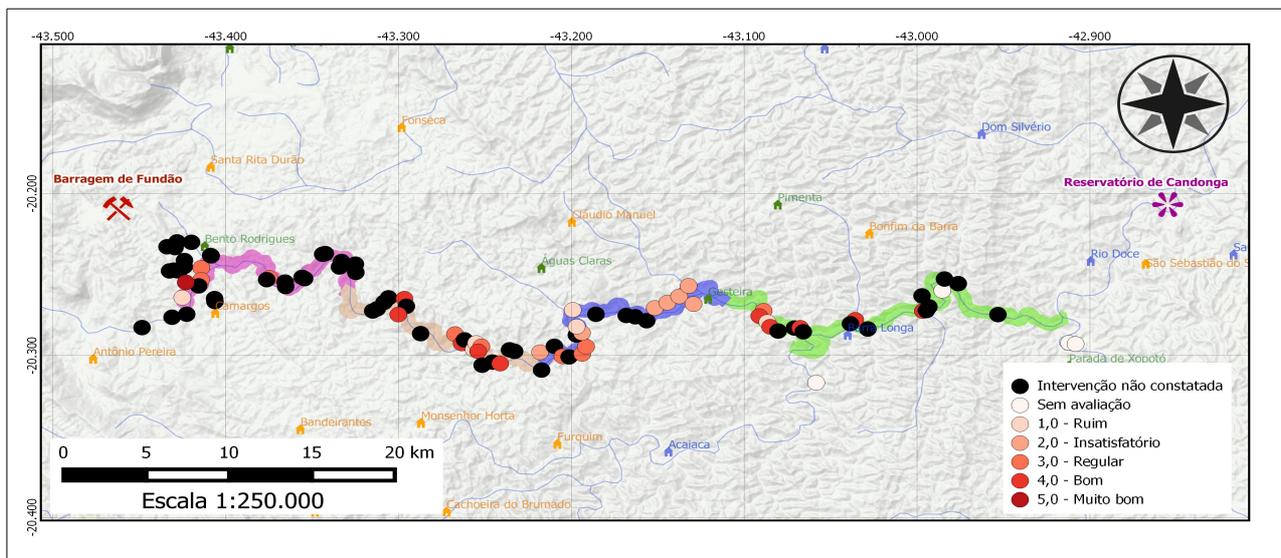
Figura 18. Mapa dos pontos da avaliação das obras de contenção (enrocamentos, gabões etc.).

Em **64,13%** dos pontos vistoriados, não foi constatada nenhuma obra de contenção. A avaliação das obras de contenção realizadas pela empresa encontra-se na Figura 17.

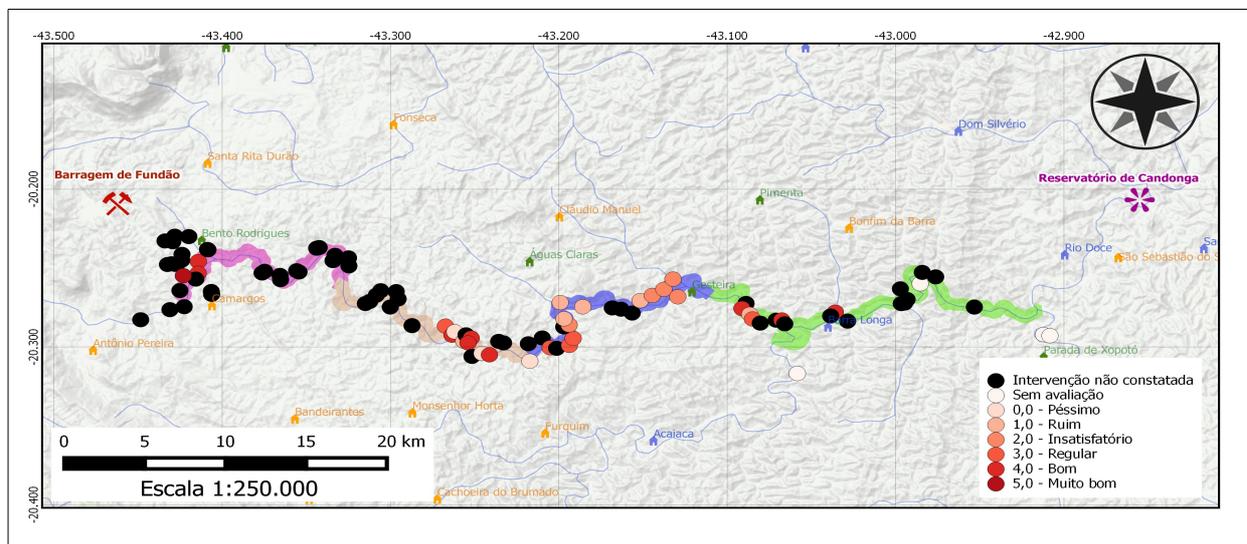
Figura 20: Mapa dos pontos de avaliação das obras de drenagem.

avaliação das obras de drenagem realizadas pela empresa encontra-se na Figura 19.

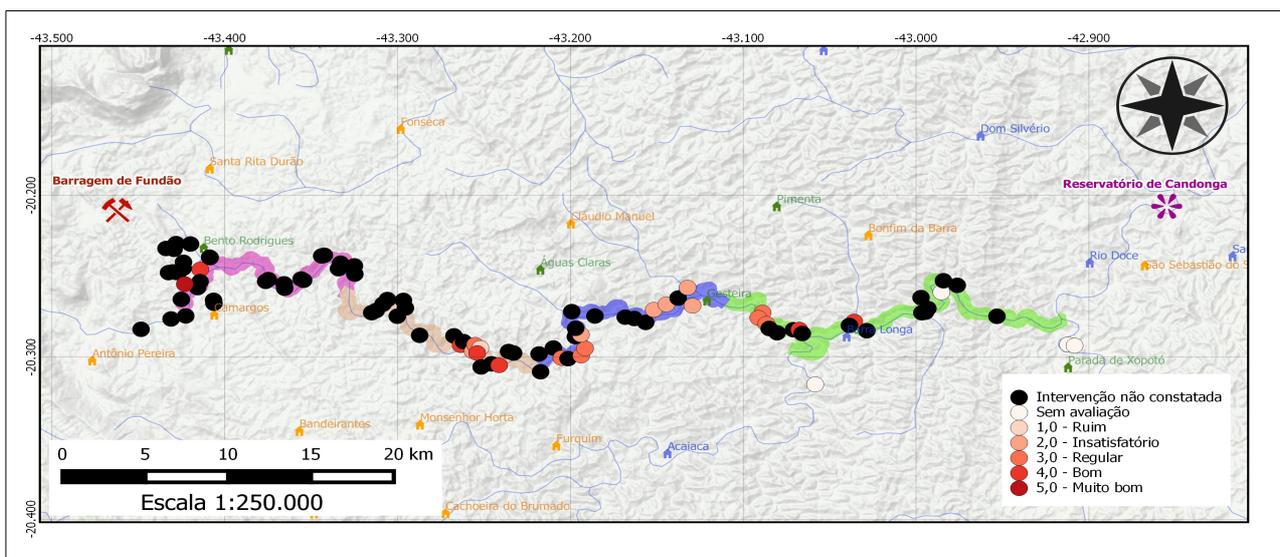
Figura 22. Mapa dos pontos de avaliação das obras de bioengenharia.

Em **77,17%** dos pontos vistoriados, não foi constatada nenhuma intervenção com bioengenharia. A avaliação das intervenções com bioengenharia realizadas pela empresa encontra-se na Figura 21.

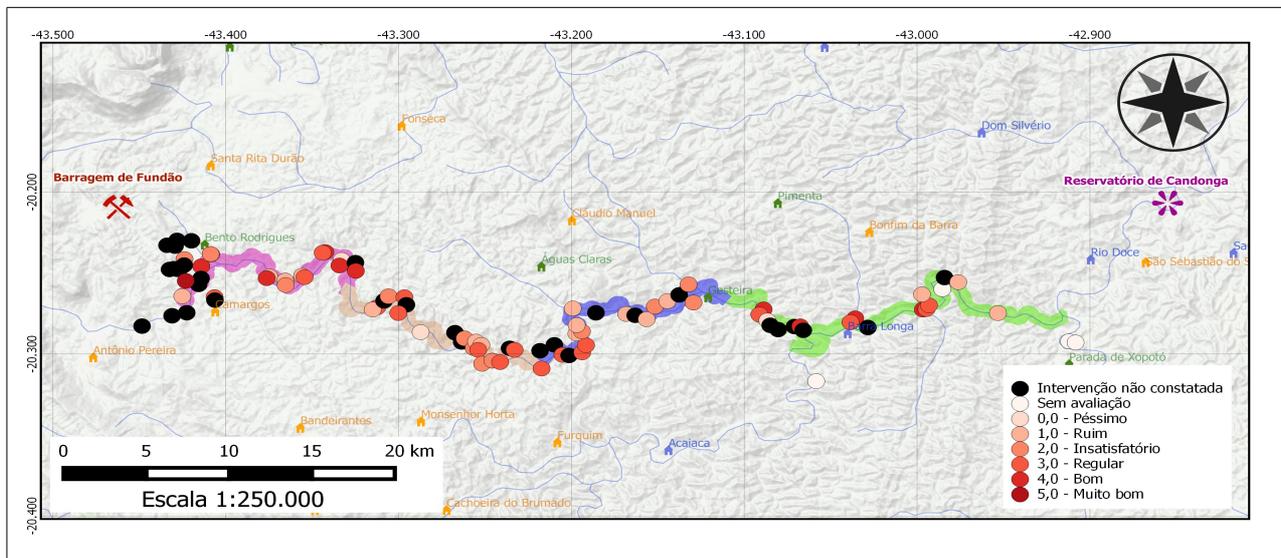
Figura 24: Mapa com os pontos de avaliação da Sementeira realizada.

Em **35,87%** dos pontos vistoriados, não foi constatada nenhuma realização de semeadura. A avaliação das semeaduras realizadas pela empresa encontra-se na Figura 23.

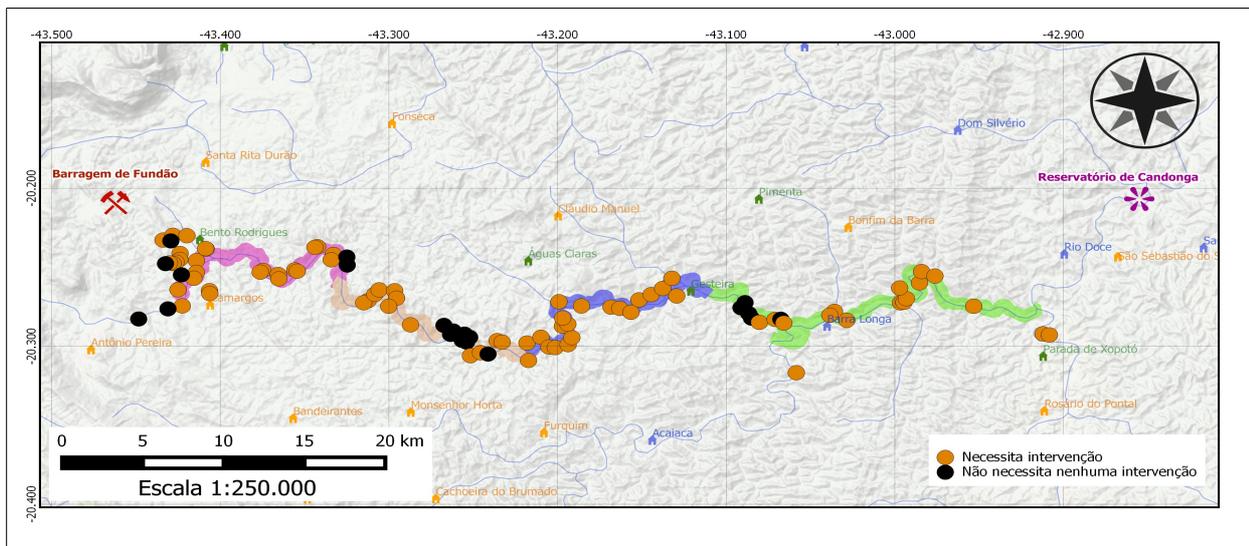
Figura 25: Mapa de avaliação dos pontos com necessidade de intervenção.

Tabela 5. Obras que devem ser realizadas pela Samarco

Obras a realizar	Quantidade de pontos onde é necessária a intervenção
Drenagem	68,23%
Contenção (enrocamento, gabiões)	64,72%
Semeadura direta	51,77%
Bioengenharia (biomanta_	49,41%
Retaludamento	44,71%
Não precisa de intervenção	22,35%
