## NOTA TÉCNICA CT-GRSA nº 07/2022

**Assunto:** Análise da execução da expansão do Projeto de Renaturalização em atendimento ao item 5.1 do Eixo Prioritário 1 da ACP - Eixos Prioritários.

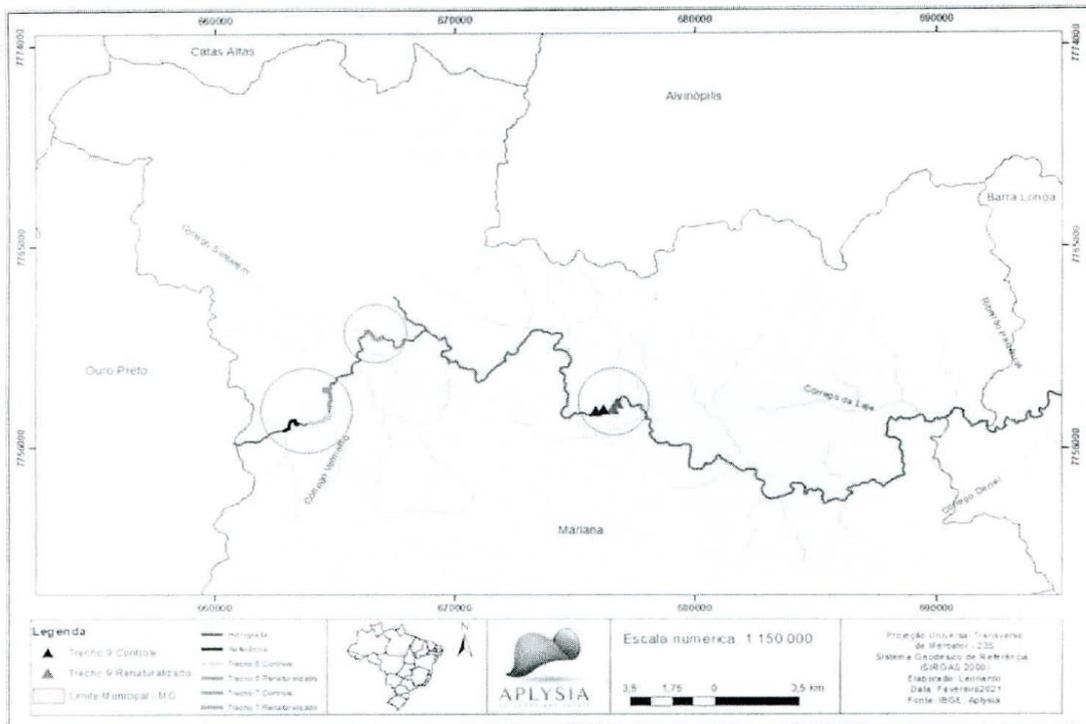
A Figura 1 apresenta o rio Gualaxo do Norte e as áreas objeto do Projeto de Expansão da Renaturalização (PER).

b) Trecho Controle - fornece uma base comparativa entre a área a ser restaurada e as condições anteriores à restauração e serve como uma covariável para explicar a variabilidade. Um controle é tipicamente considerado como um trecho de rio ou bacia hidrográfica idêntica ao trecho a ser tratado antes da instalação das estruturas de renaturalização, sendo recomendável que o Trecho Controle esteja localizado a montante do trecho tratado. Esse trecho foi nomeado T9C do PER (Figura 1).

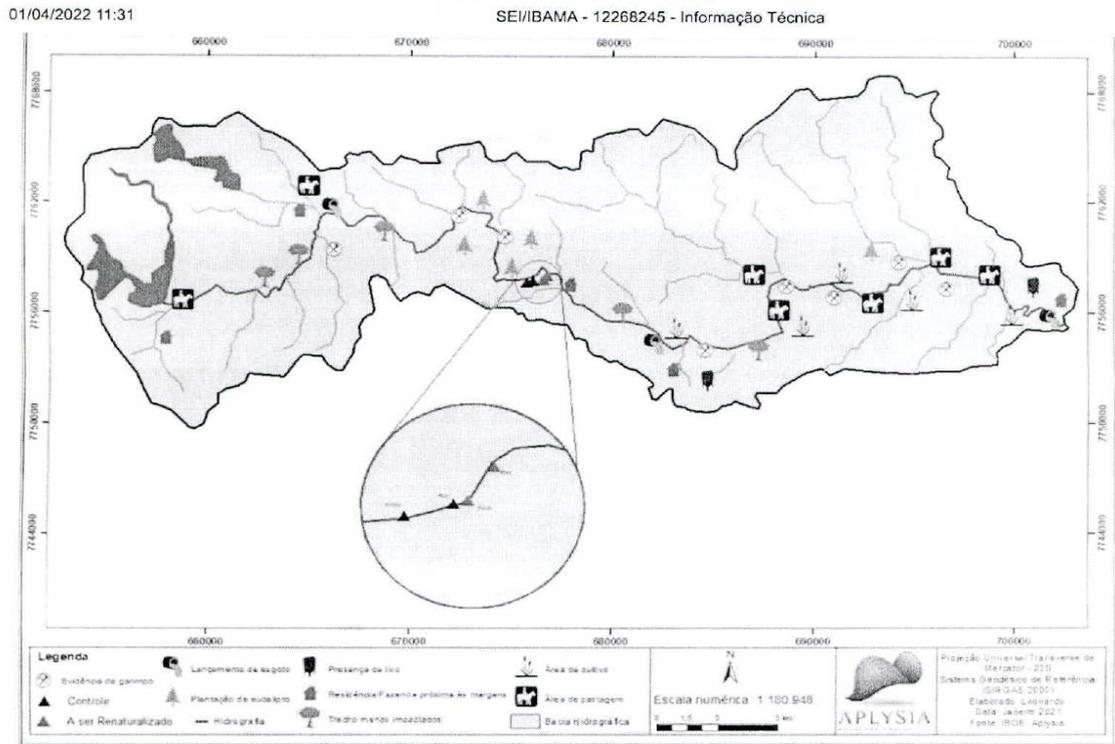
Figura 2: Principais atividades antrópicas observadas ao longo do rio Gualaxo do Norte. A localização do Trecho 9 a ser renaturalizado está representada no círculo vermelho.

A atividade antrópica mais comum nas proximidades dos trechos de estudo (T9 – Controle e T9 – a ser renaturalizado), é a silvicultura de eucalipto. Há também presença de fazendas próximas à área de renaturalização. Ressalta-se, de acordo com o Relatório apresentado, foram observadas estruturas de garimpo para a extração de ouro à montante dos T9C e T9R (Figura 2).

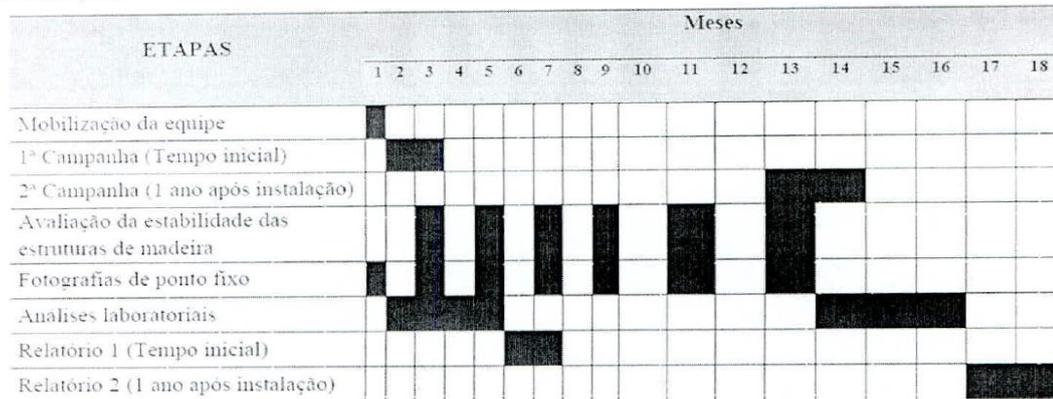
**Legenda:** Cronograma estabelecido em função do recebimento da Abio: Prevista 01 (uma) campanha com aproximadamente 30 a 60 dias após a instalação; Previstas 01 (uma) campanha um ano após a intervenção.  
**Fonte:** Aplysia, 2021.

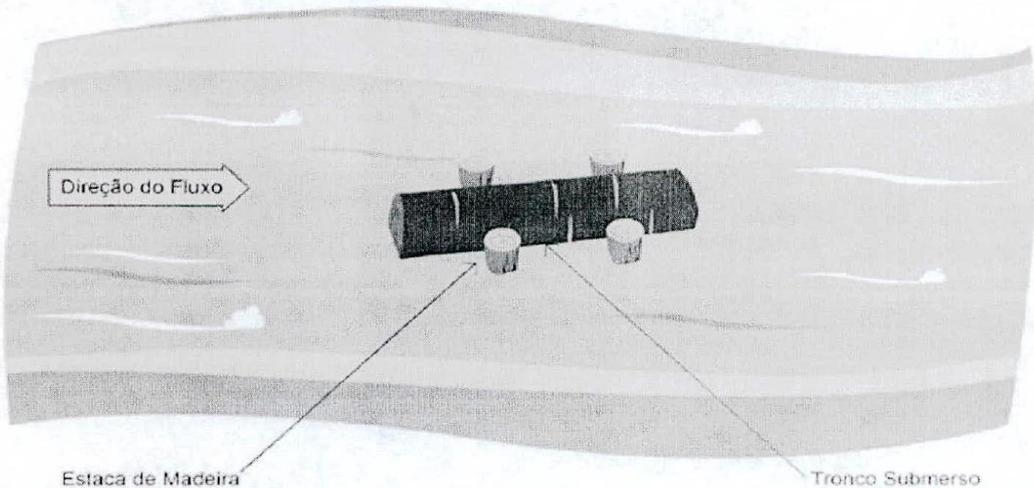
Figura 4 – Representação gráfica da estrutura de Tronco Submerso (TS).

Tronco submerso na calha do rio com o objetivo de promover complexidade de fluxo. Essa estrutura tem diâmetro médio de 0,3 m e comprimento aproximado de 1,0 m. O ângulo dessa estrutura pode variar com a direção do fluxo (Figura 4).

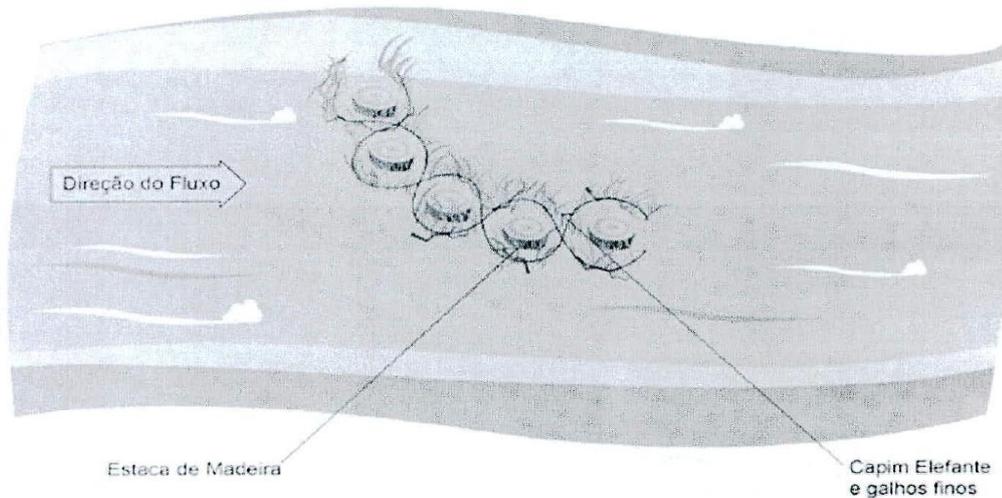
Figura 6 – Representação gráfica da estrutura em "C".

Estrutura posicionada na margem com o objetivo de criação de hábitat. Essa estrutura é composta por um grupo de estacas cravadas na calha do rio formando um semicírculo no formato de um "C". Entre as estacas foi projetado capim-elefante (*Pennisetum purpureum*) entrelaçado formando uma espécie de barreira ao fluxo e criando uma região de remanso (Figura 6).
