Instituto Brasileiro do Meio Ambiente e dos Recursos Naturais Renováveis  
Diretoria de Uso Sustentável da Biodiversidade e Florestas

## **RELATÓRIO DE VISTORIA**

**Período:** 11 a 15 de abril de 2016.

**Assunto:** Ações de recuperação ambiental promovidas pela SAMARCO S/A, referentes ao rompimento da barragem de rejeitos de Fundão.

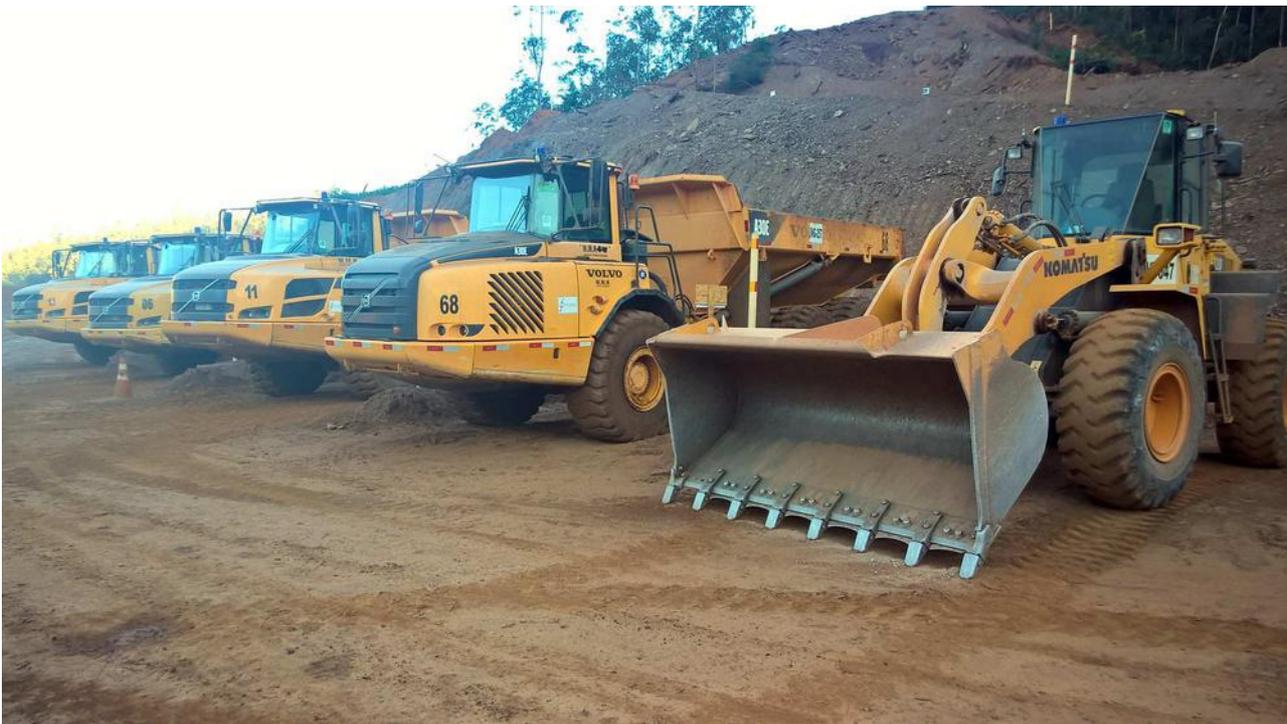
**Foto 7: Maquinário encontrado no local**

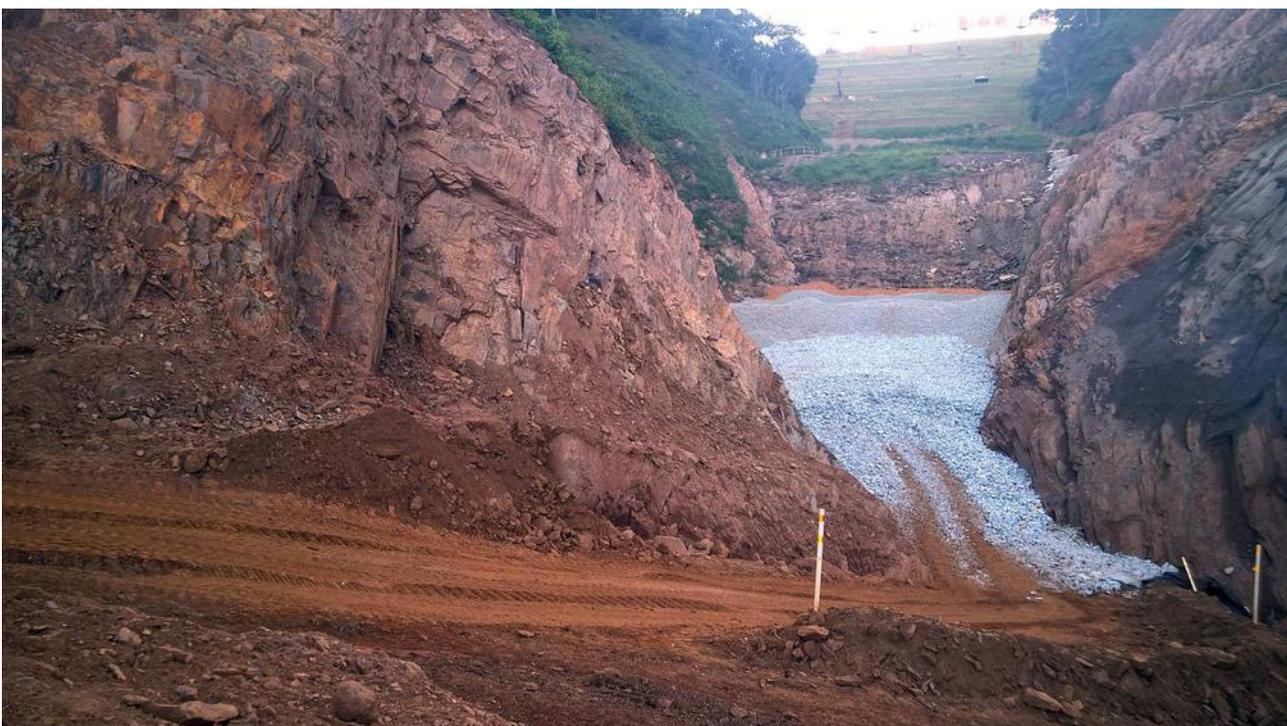
**Foto 8: Obra emergencial para reconstrução de drenagem**

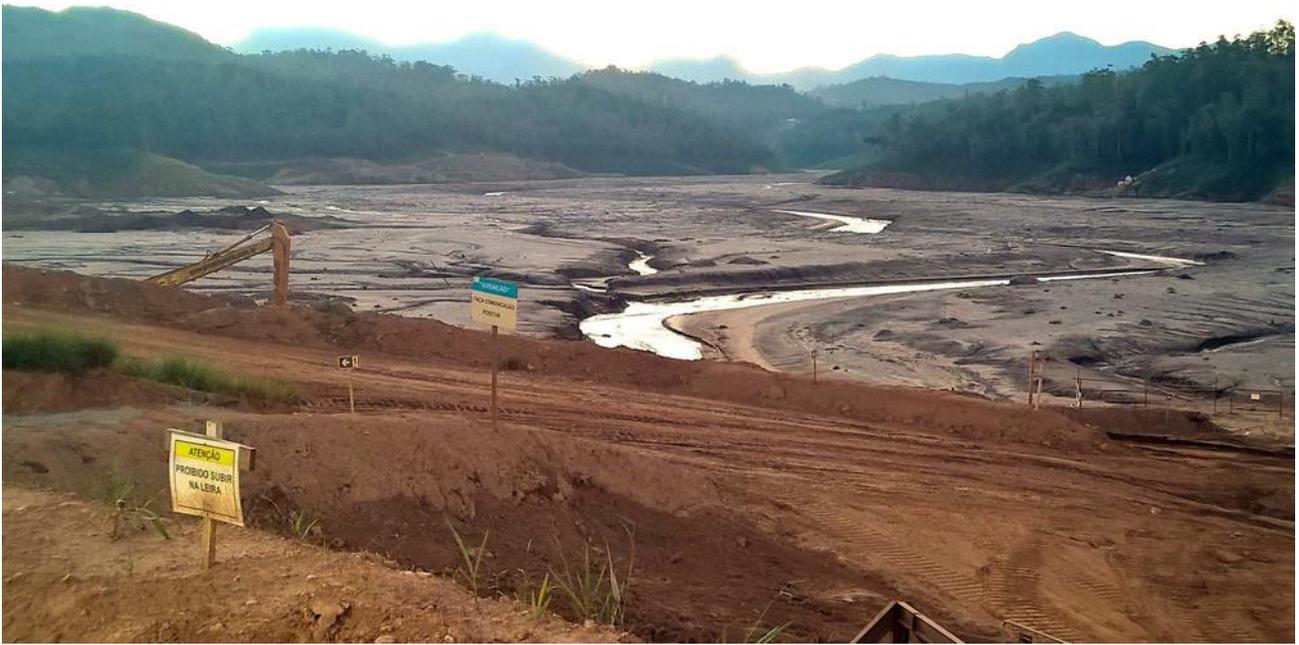
**Foto 11: Obra emergencial para a contenção dos rejeitos remanescentes em Santarém**

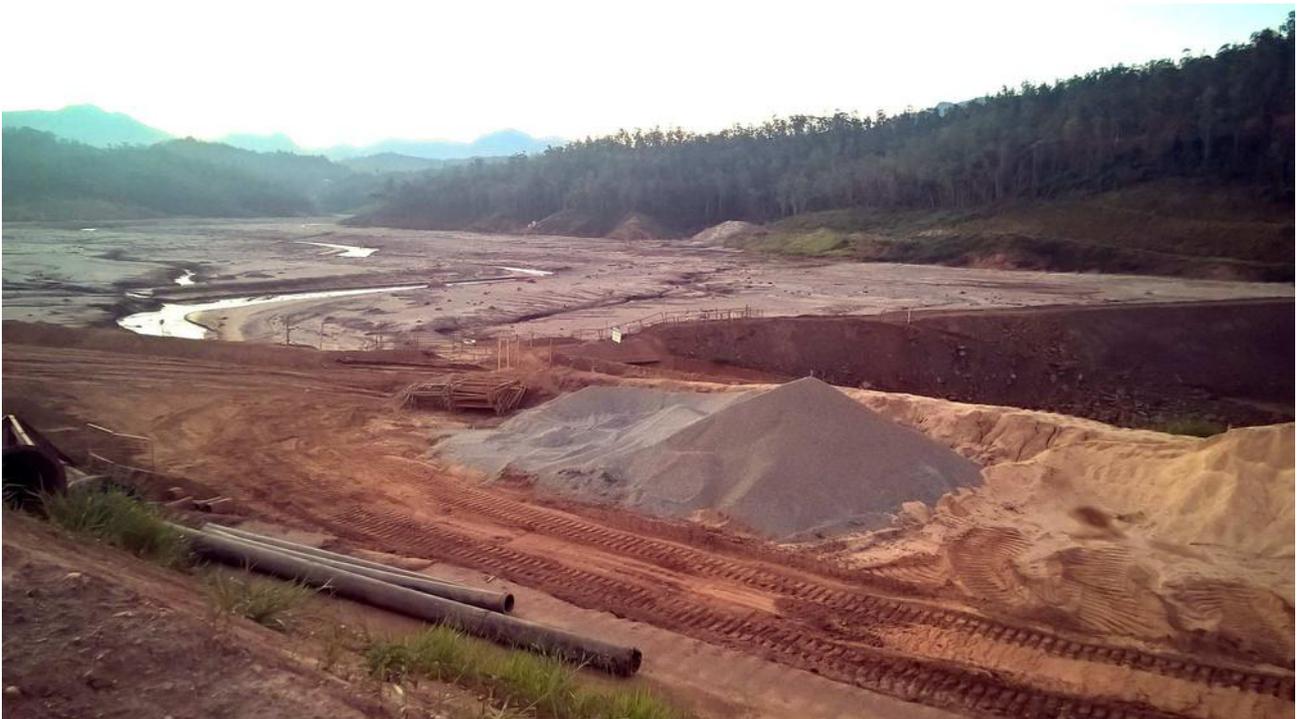
**Foto 12: Obra emergencial para a contenção dos rejeitos remanescentes em Santarém**

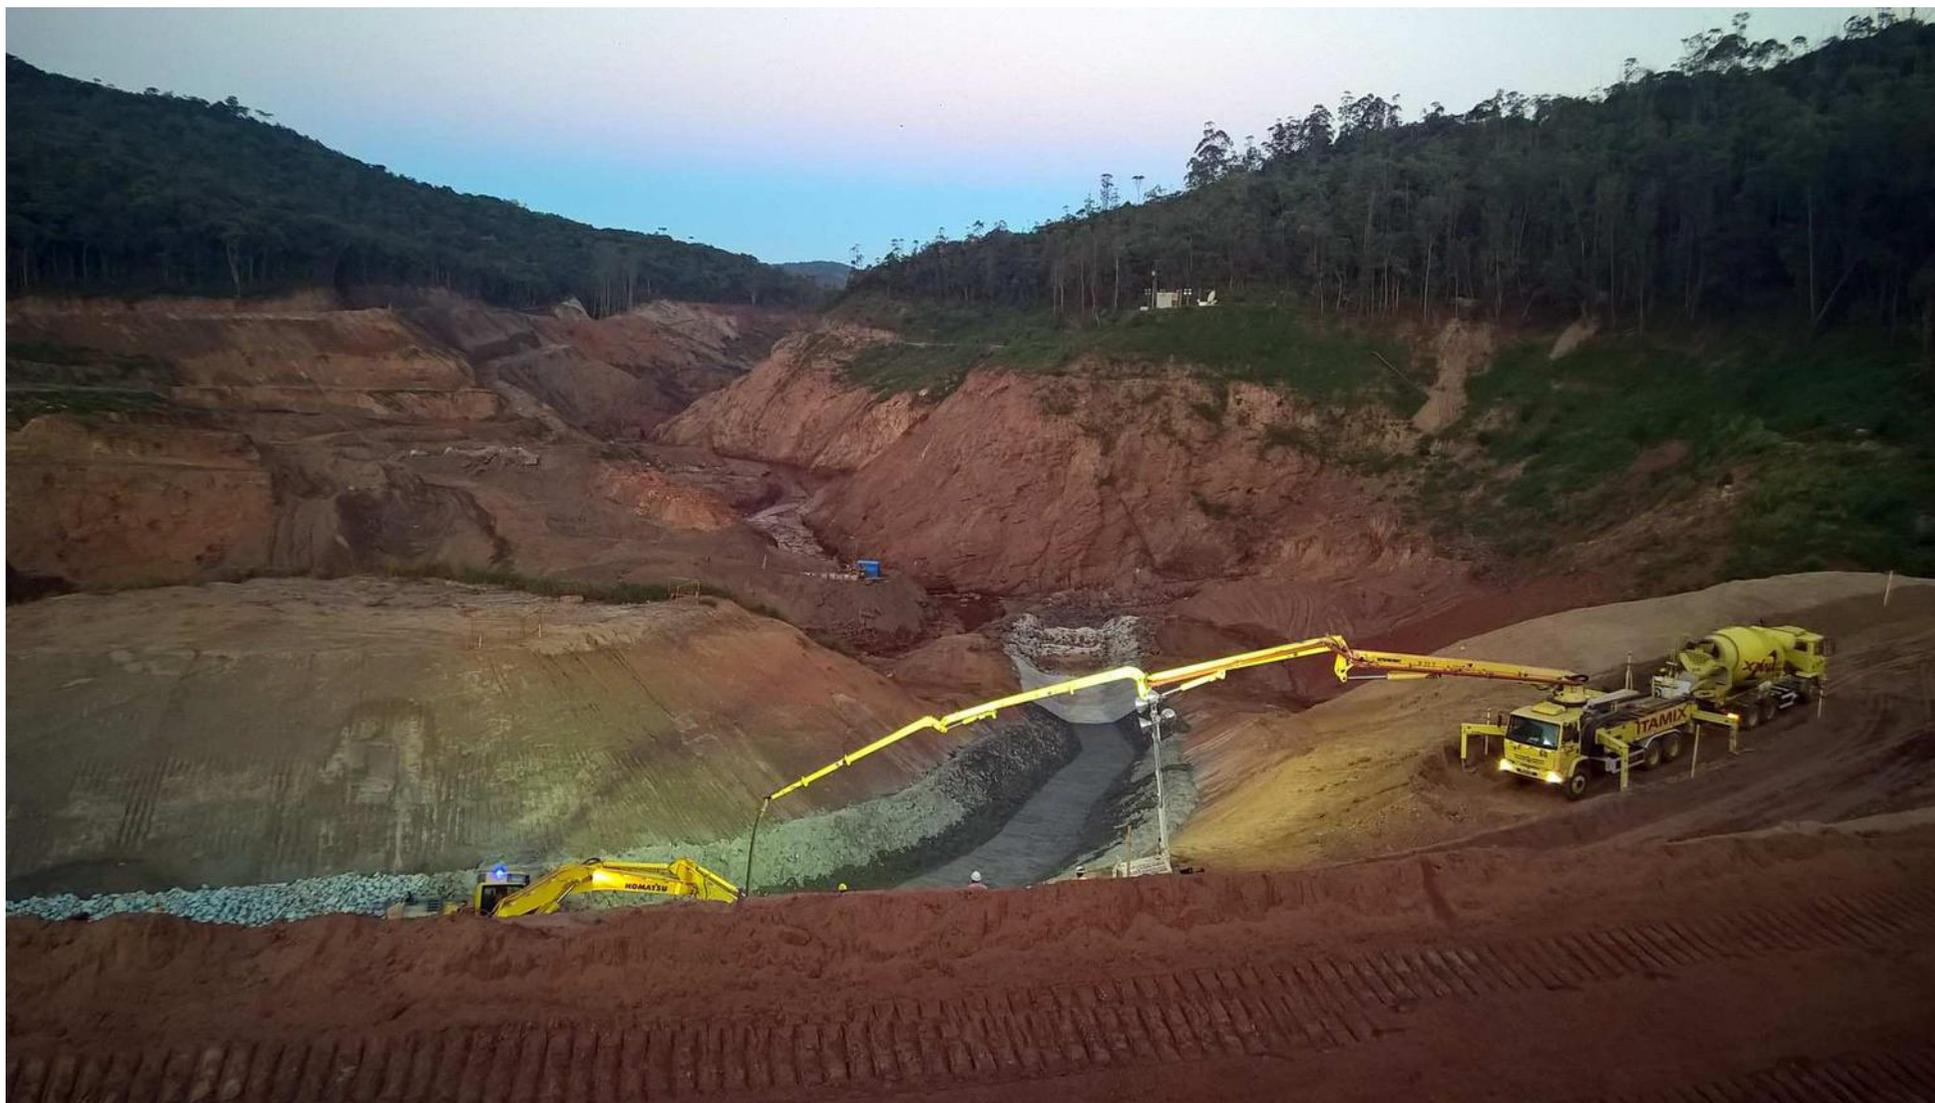
**Foto 13: Concretagem em execução no local para reconstrução da drenagem original**

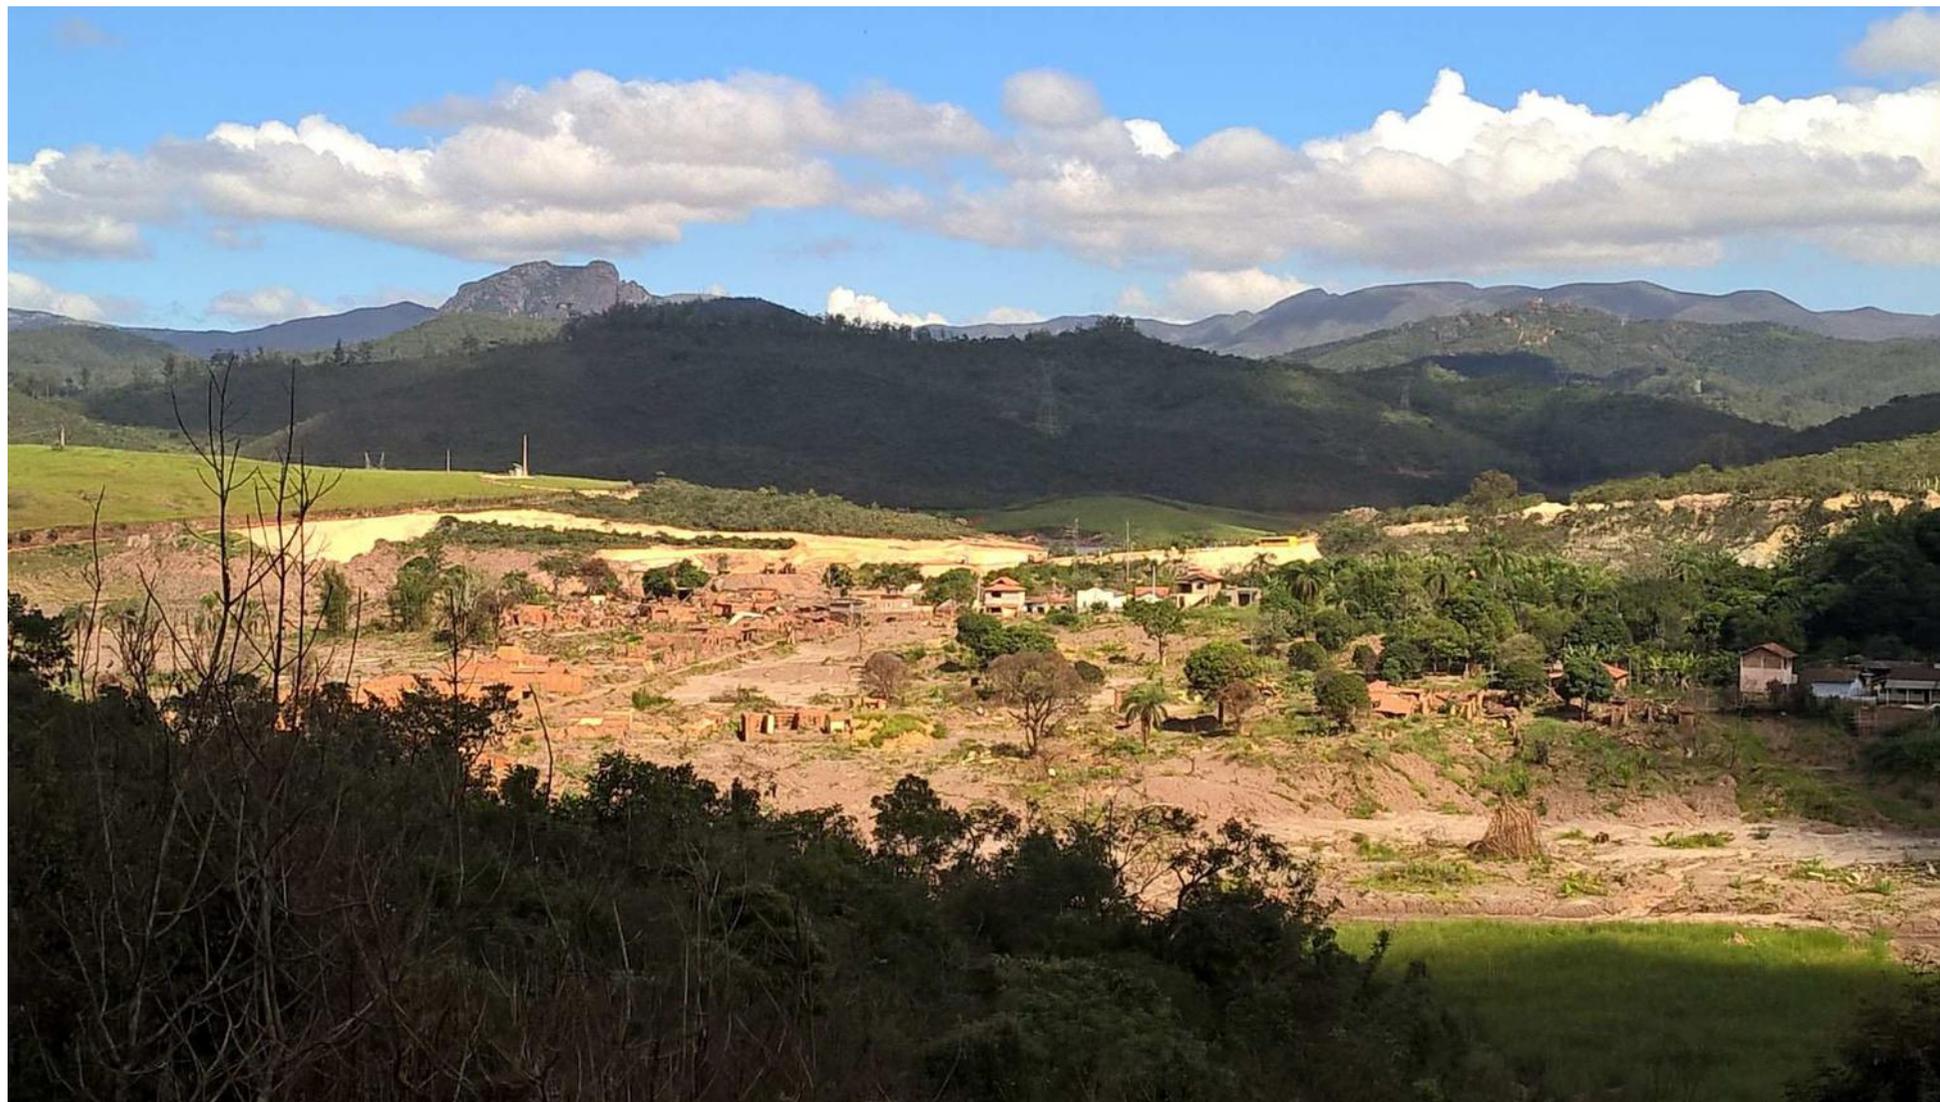
**Foto 14: Vista do povoado de Bento Rodrigues**

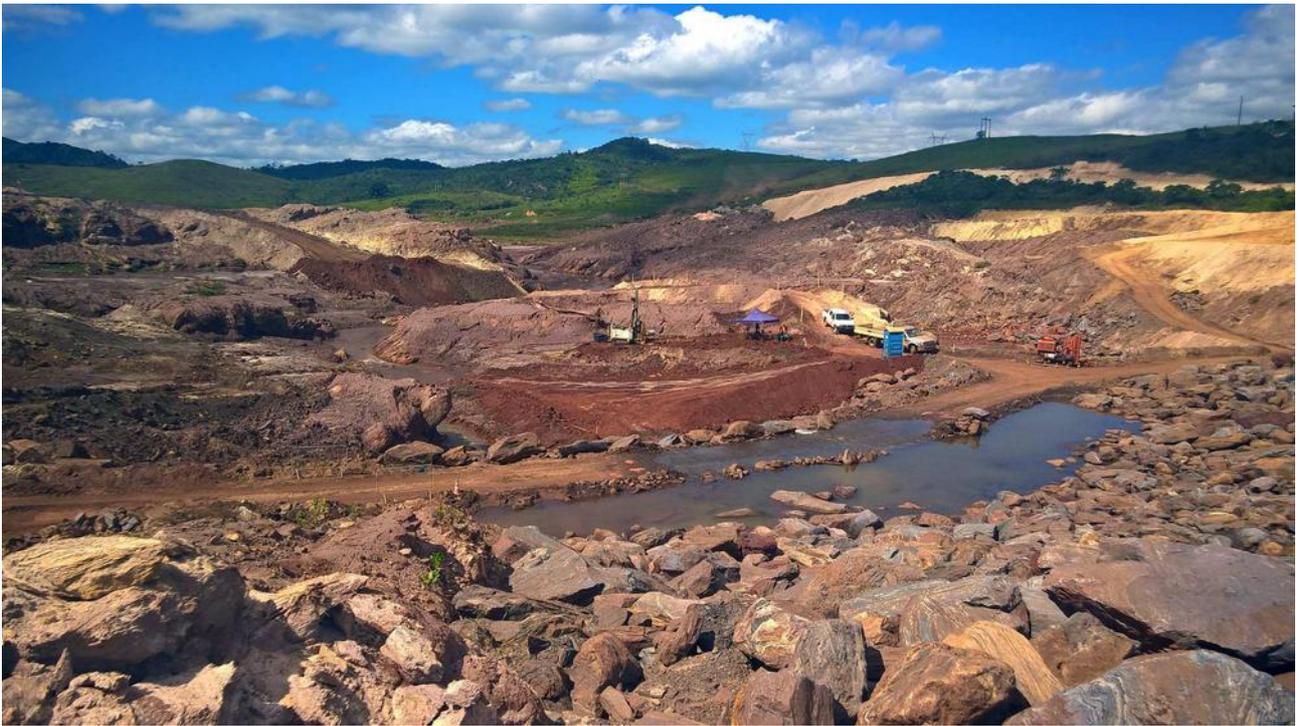
**Foto 18: Dique S3, à montante de Bento Rodrigues**

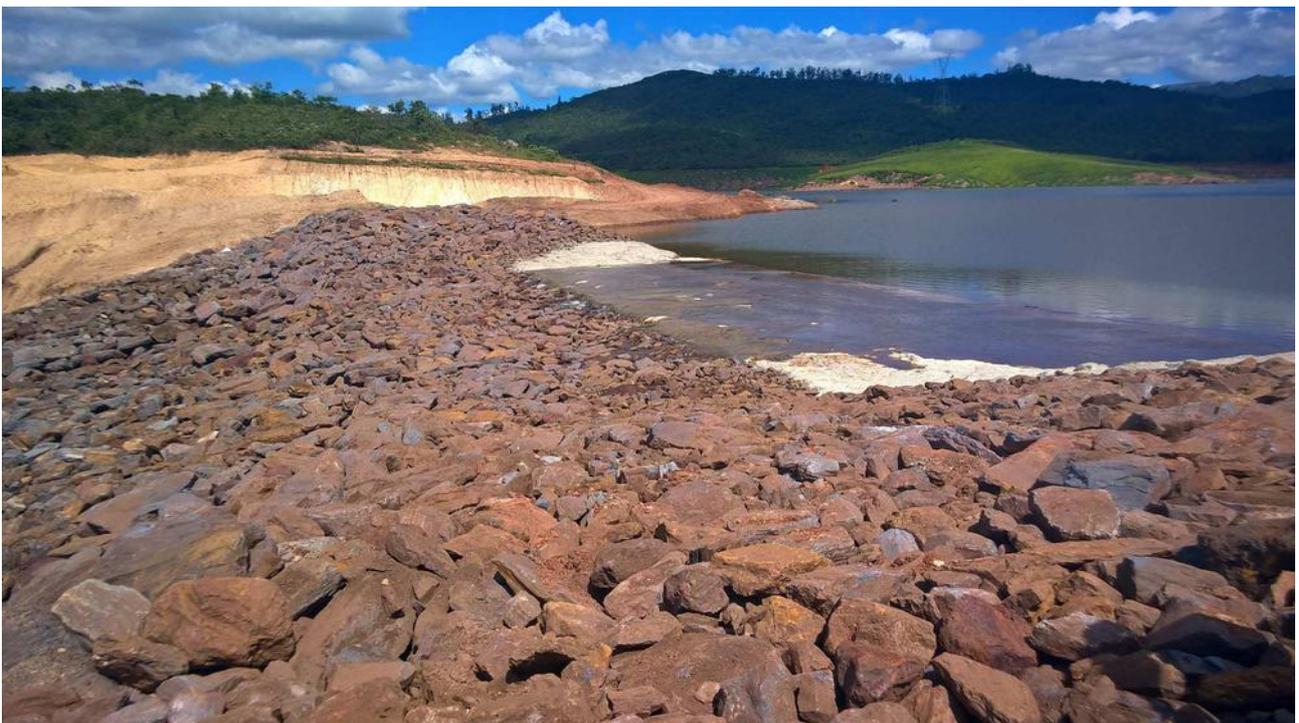
**Foto 19: Dique S3, à montante de Bento Rodrigues**

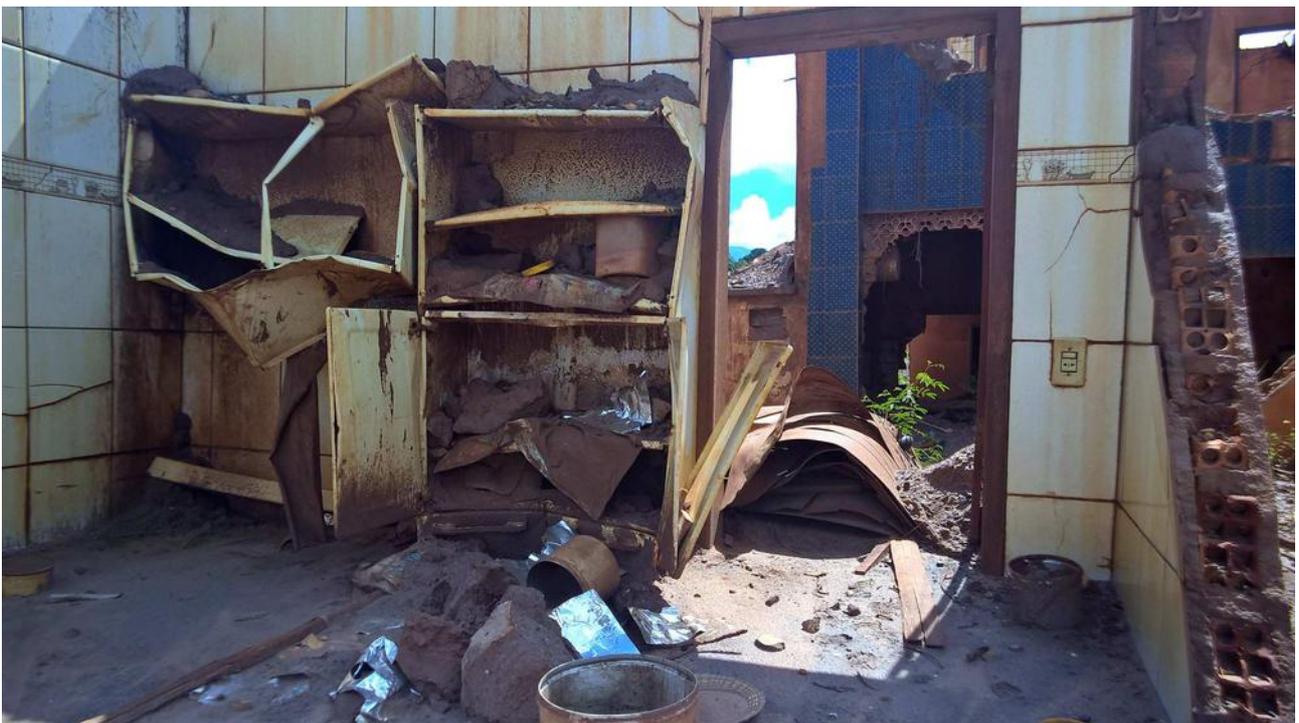
**Foto 26: Detalhe de cozinha**

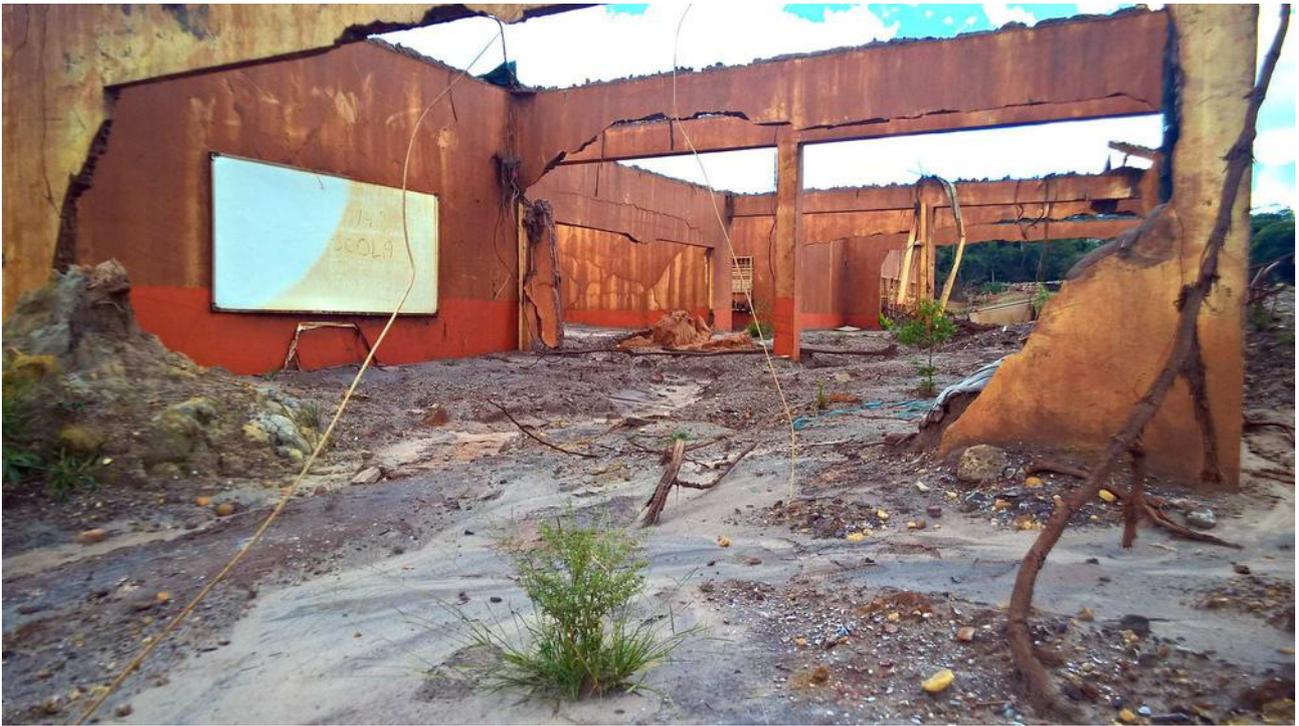
**Foto 28: Escola Municipal Bento Rodrigues**

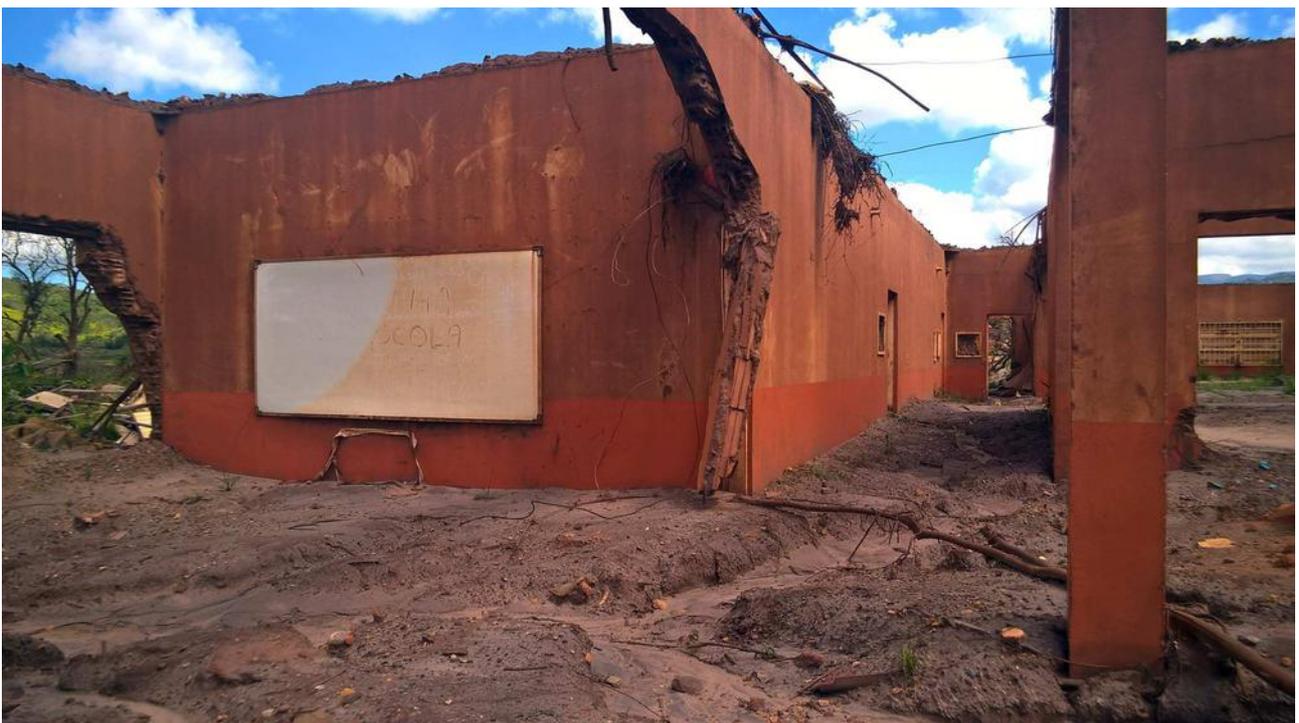
**Foto 29: Escola Municipal Bento Rodrigues**

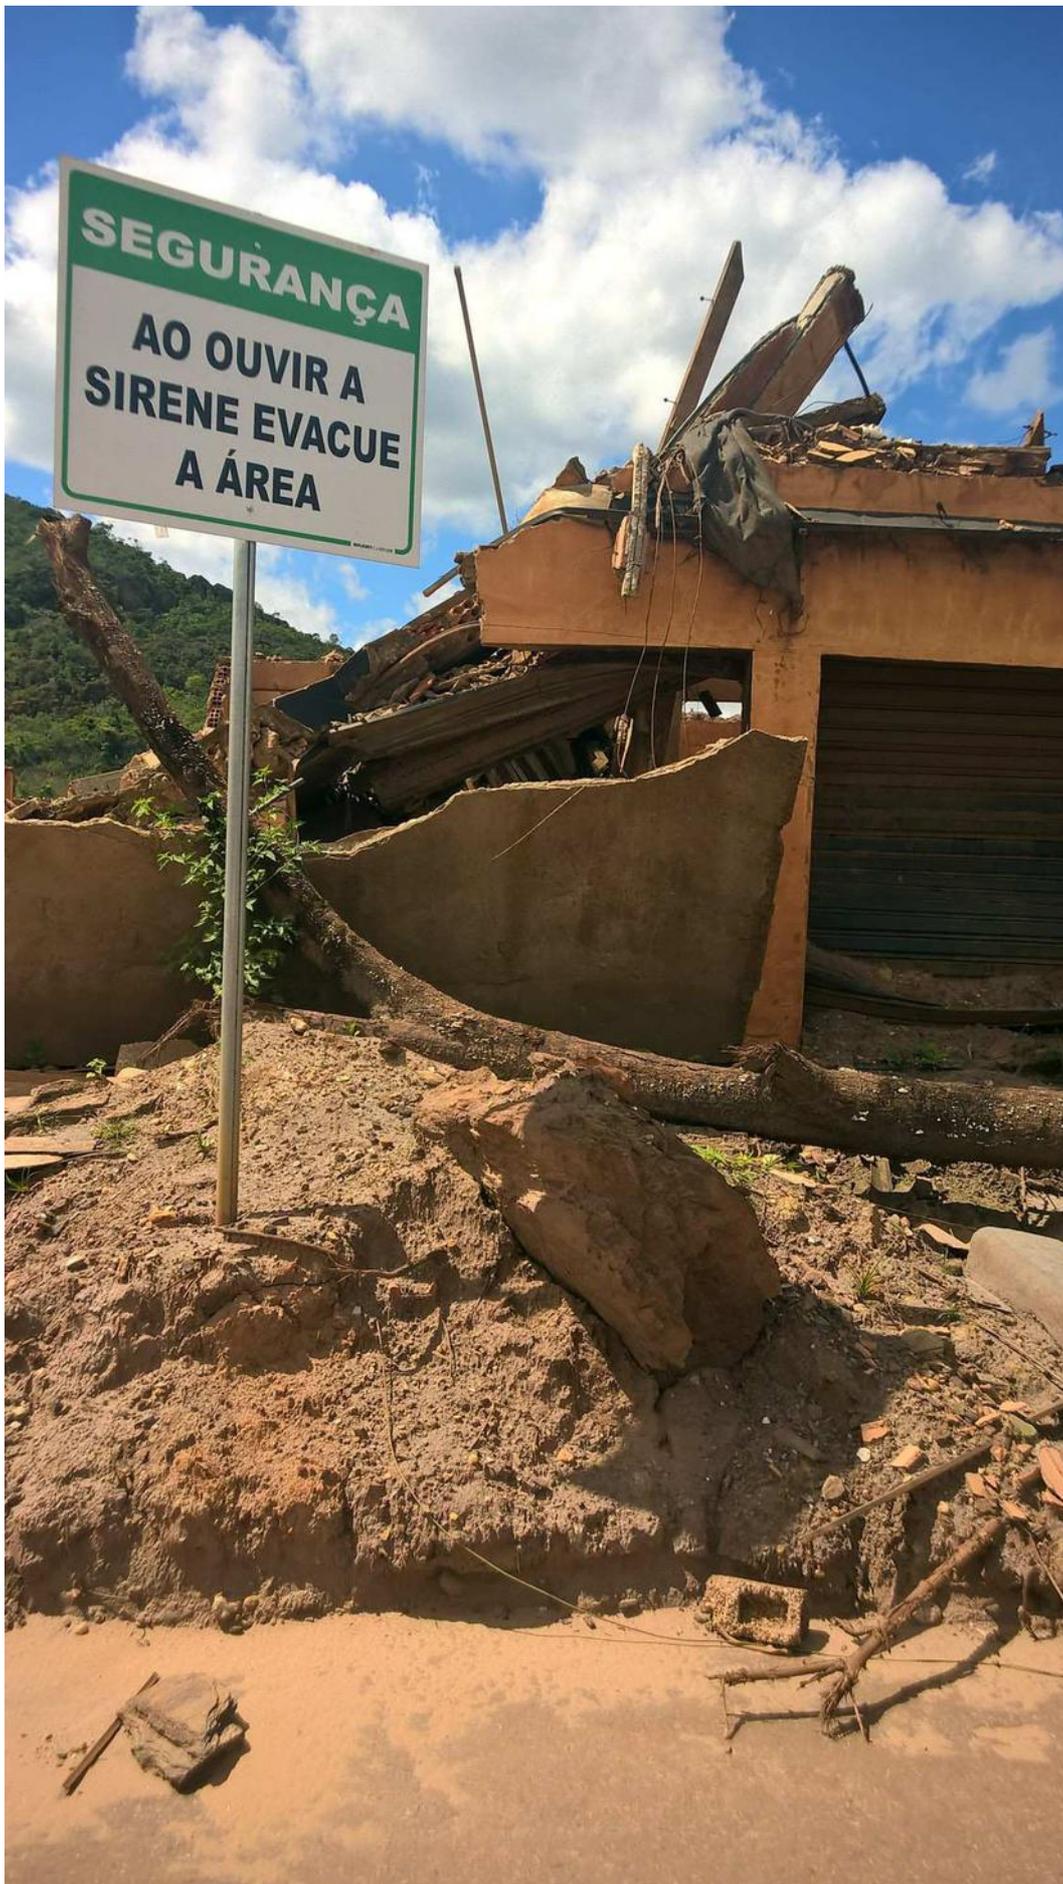
**Foto 30: Placa de segurança instalada após o incidente**

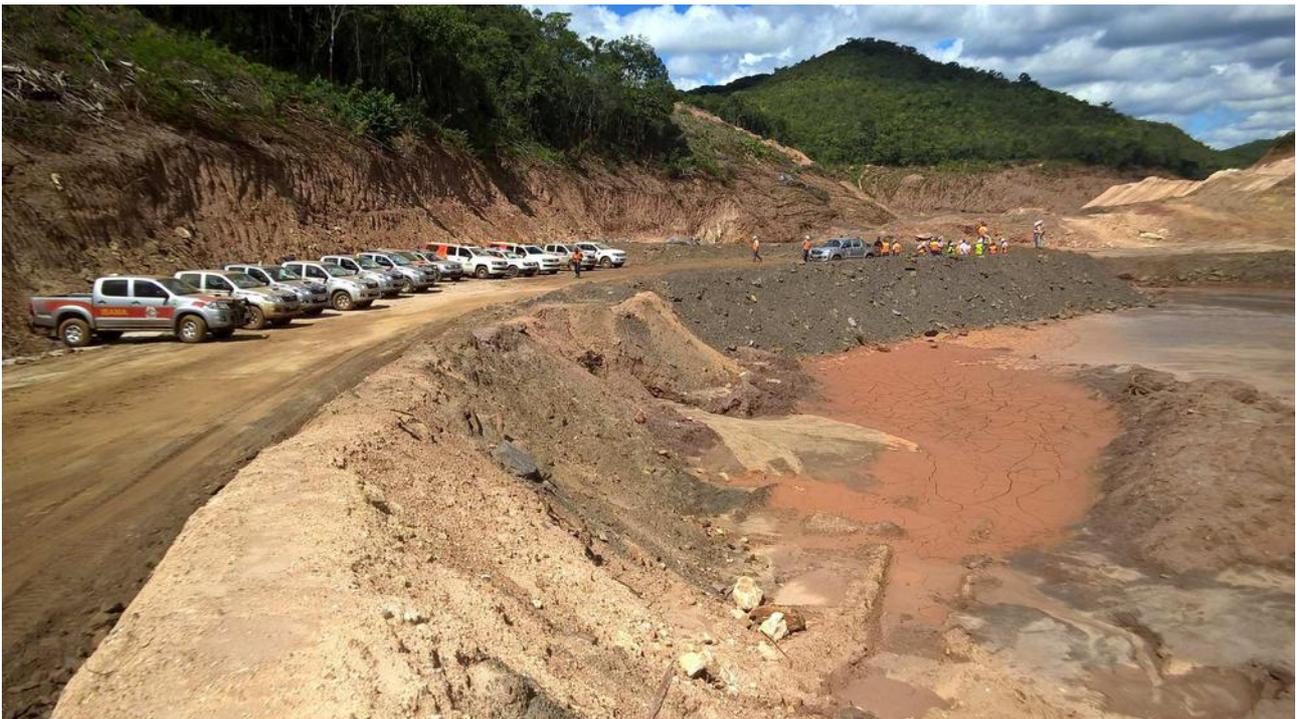
**Foto 32: Região onde estava sendo implementado o dique S4 (obra foi embargada)**

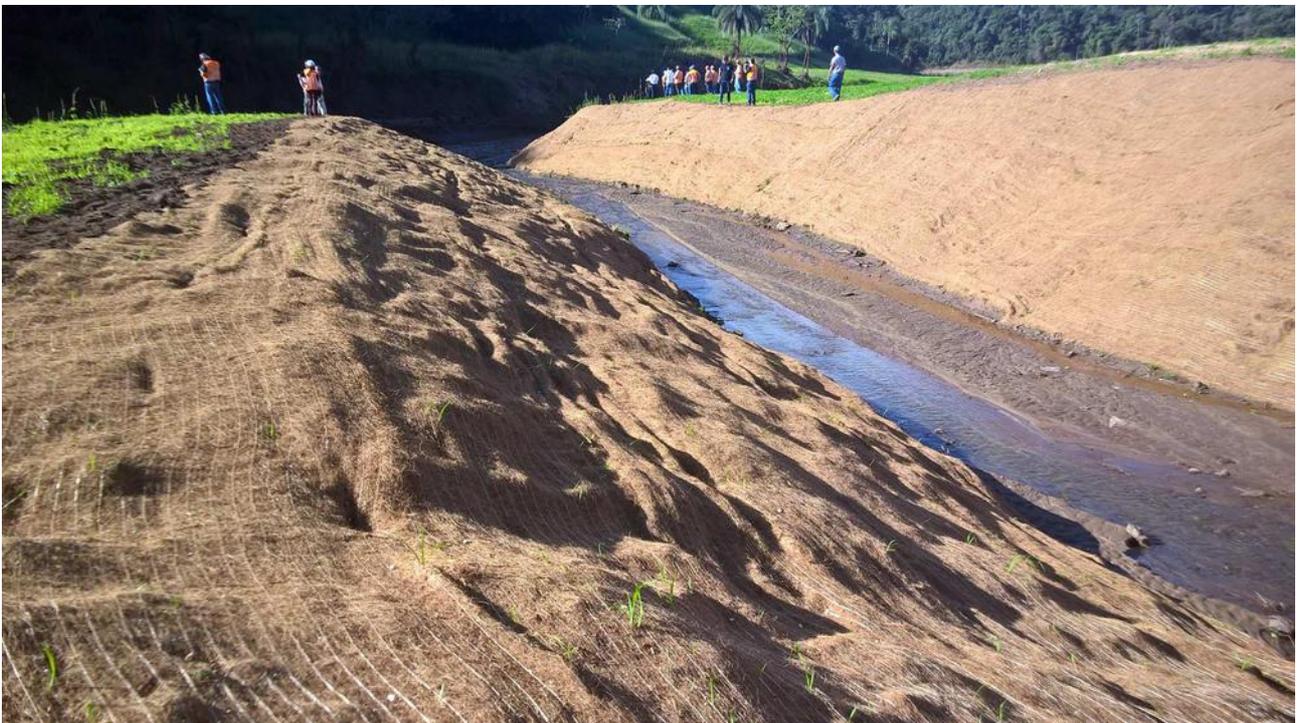
**Foto 34: Mesmo tributário, que passa por processo de conformação**

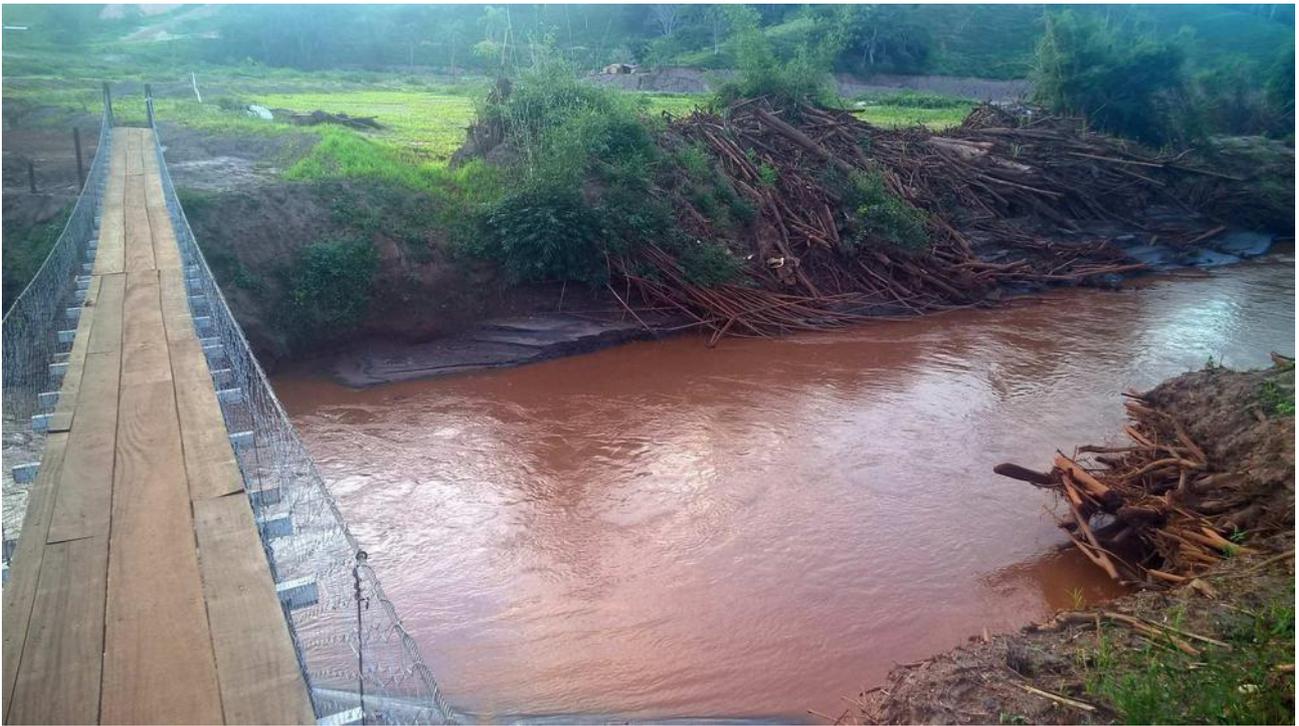
**Foto 38: Pinguela construída para dar acesso à morador, próximo ao povoado de Pedras**

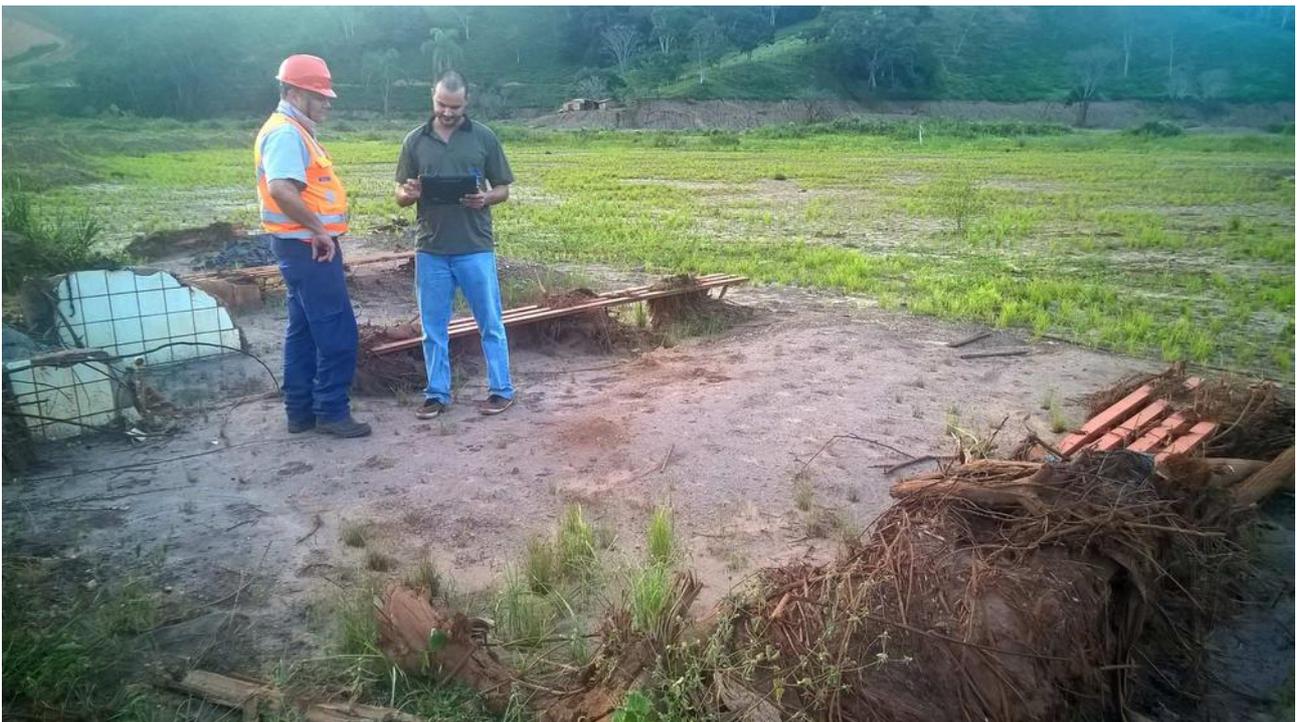
**Foto 39: Estrutura remanescente de vestiário de campo de futebol , logo após a pinguela**

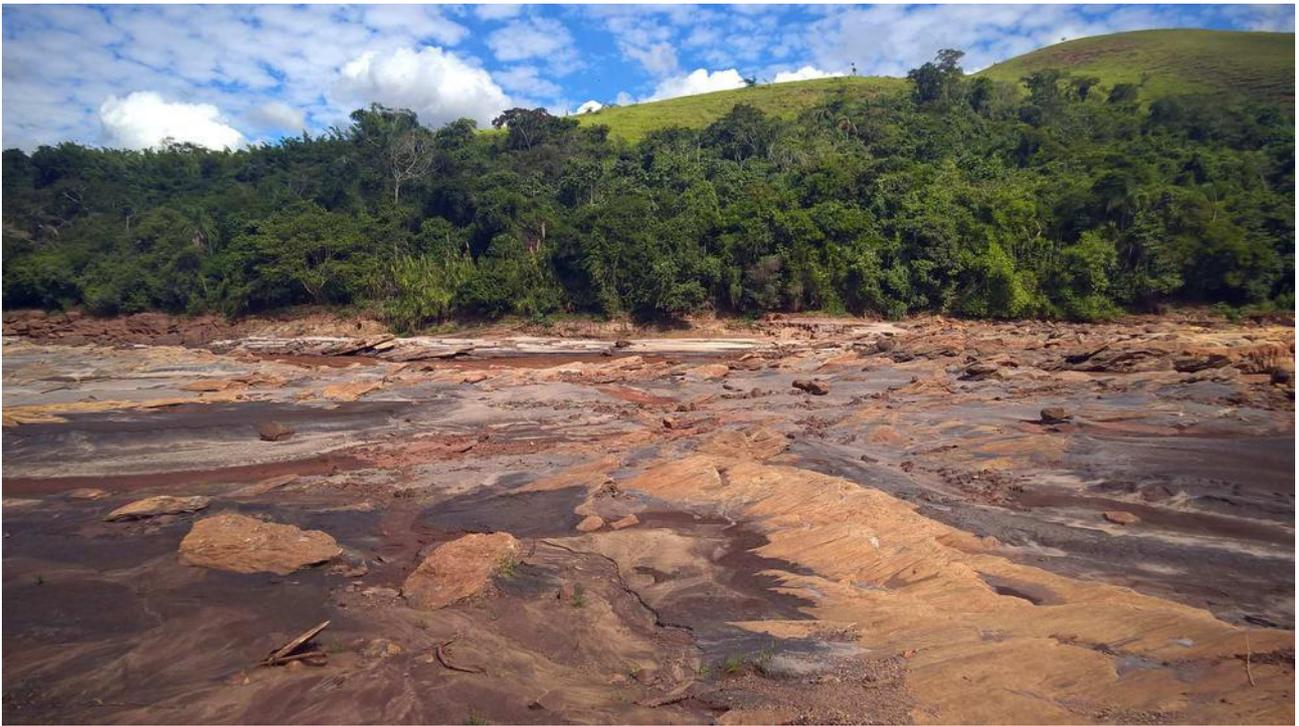
**Foto 40: Rio do Carmo após a remoção dos rejeitos**

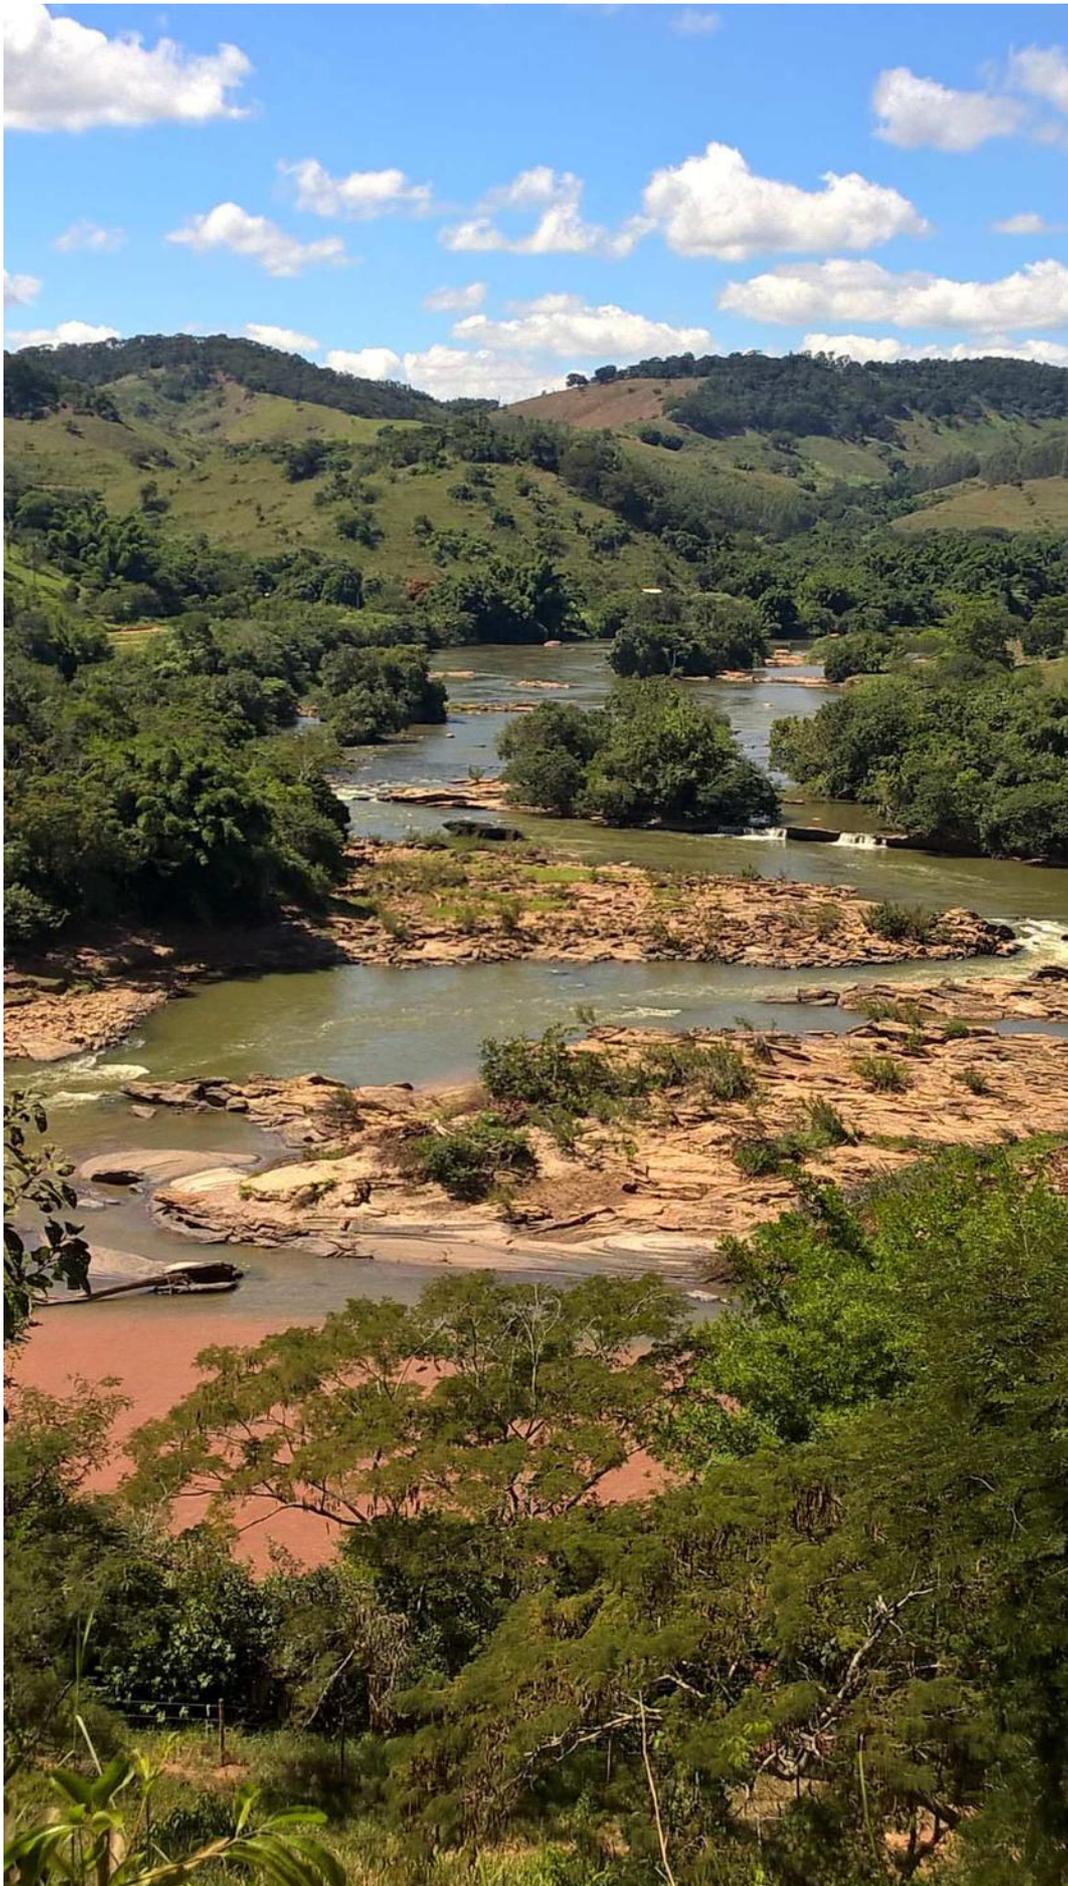
**Foto 44: Confluência dos rios Piranga e do Carmo, formando o Rio Doce**
