Instituto Brasileiro do Meio Ambiente e dos Recursos Naturais Renováveis  
Diretoria de Uso Sustentável da Biodiversidade e Florestas

## **RELATÓRIO DE VISTORIA**

**Período:** 11 a 15 de abril de 2016.

**Assunto:** Ações de recuperação ambiental promovidas pela SAMARCO S/A, referentes ao rompimento da barragem de rejeitos de Fundão.

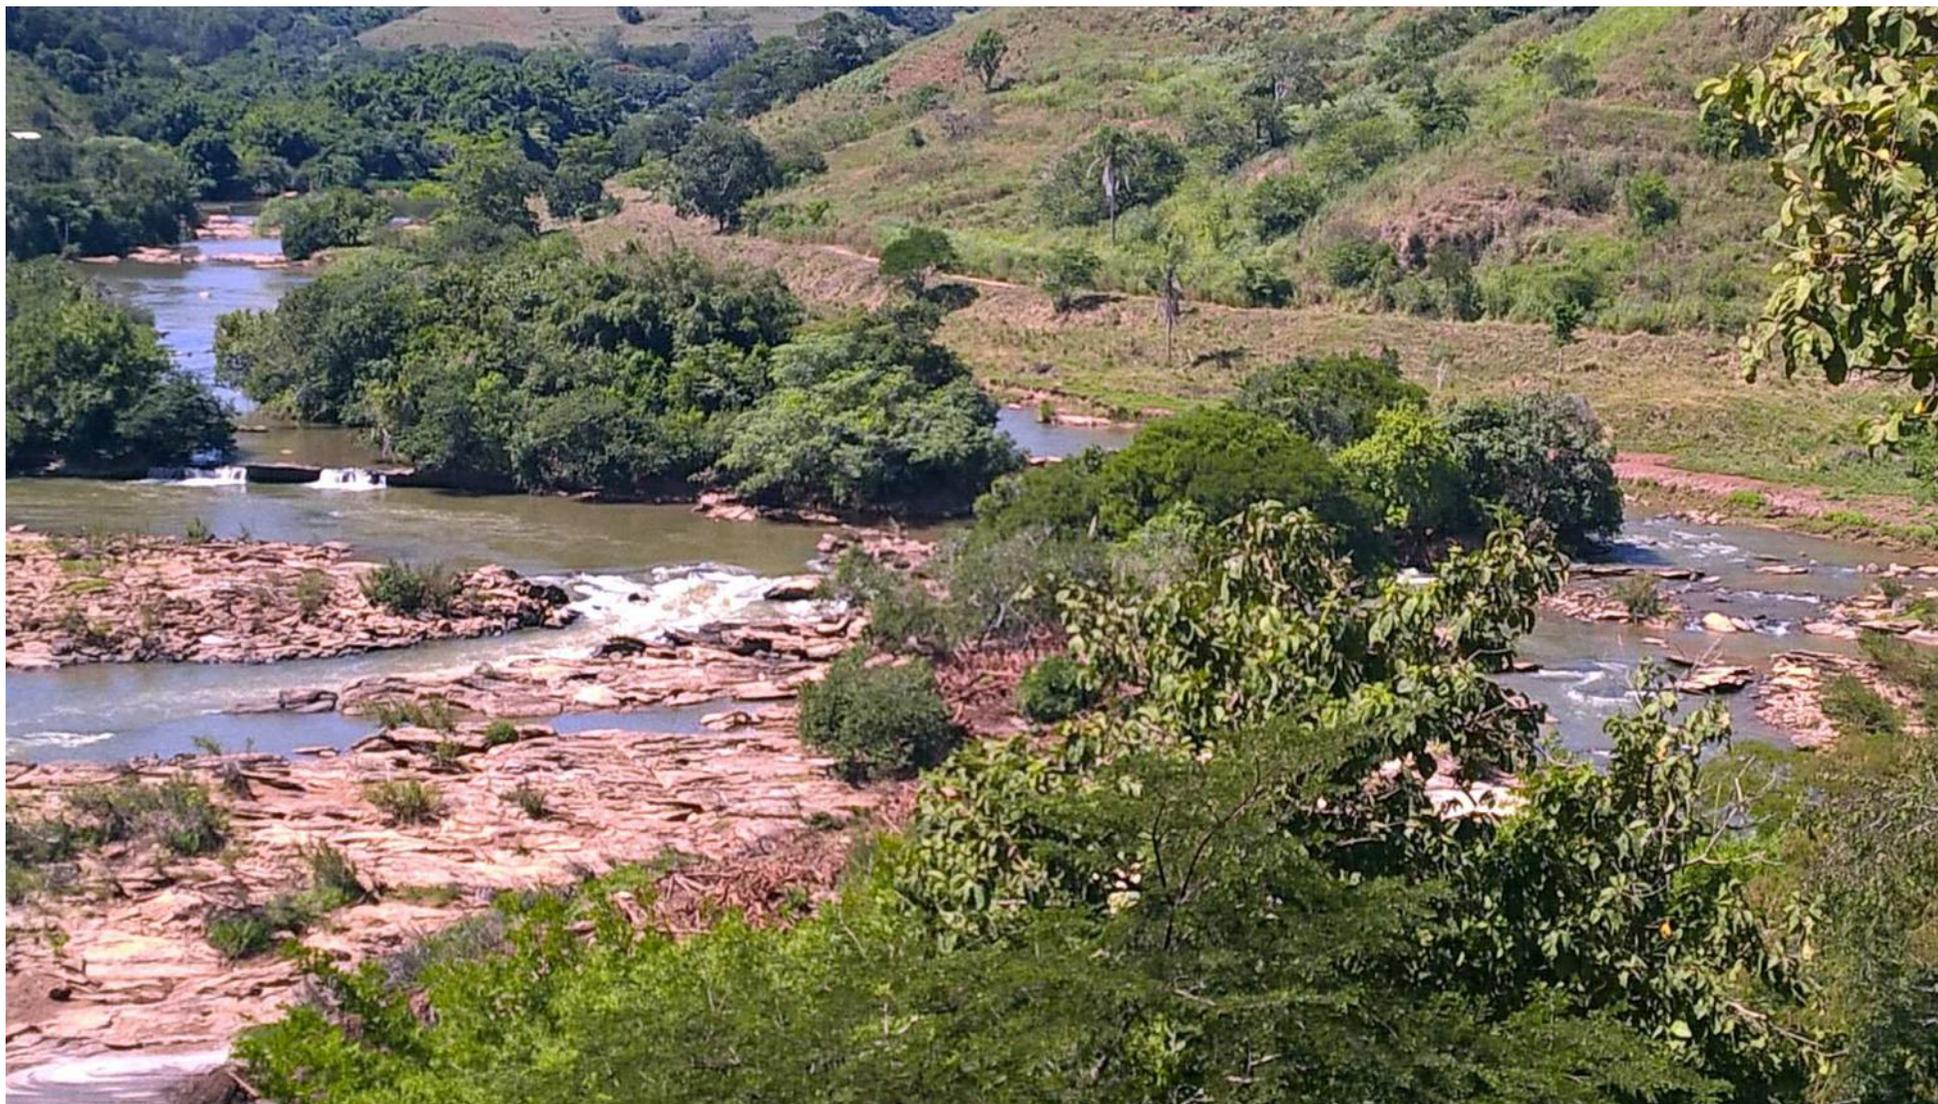
**Foto 45: Margem direita do Rio Piranga, um pouco antes de sua confluência com o Rio do Carmo**

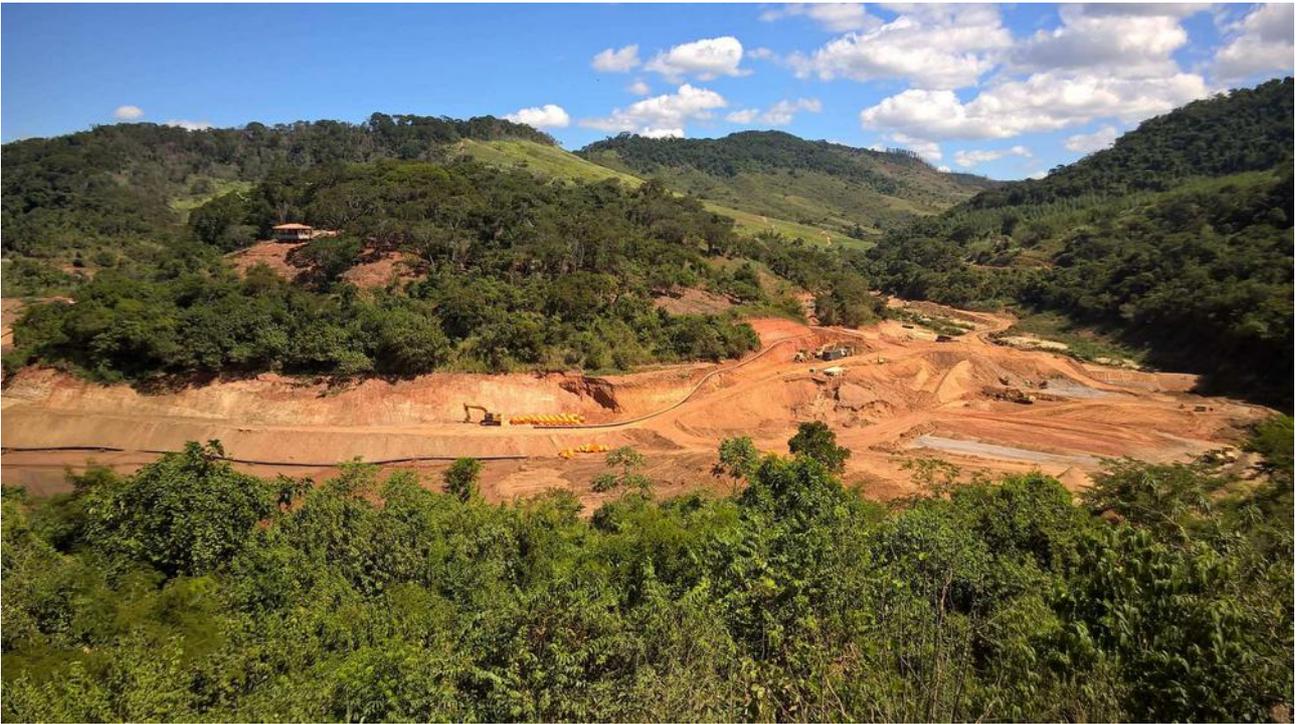
**Foto 46: Área a cerca de 2,5 km à montante de Candonga, em obras para receber os rejeitos**

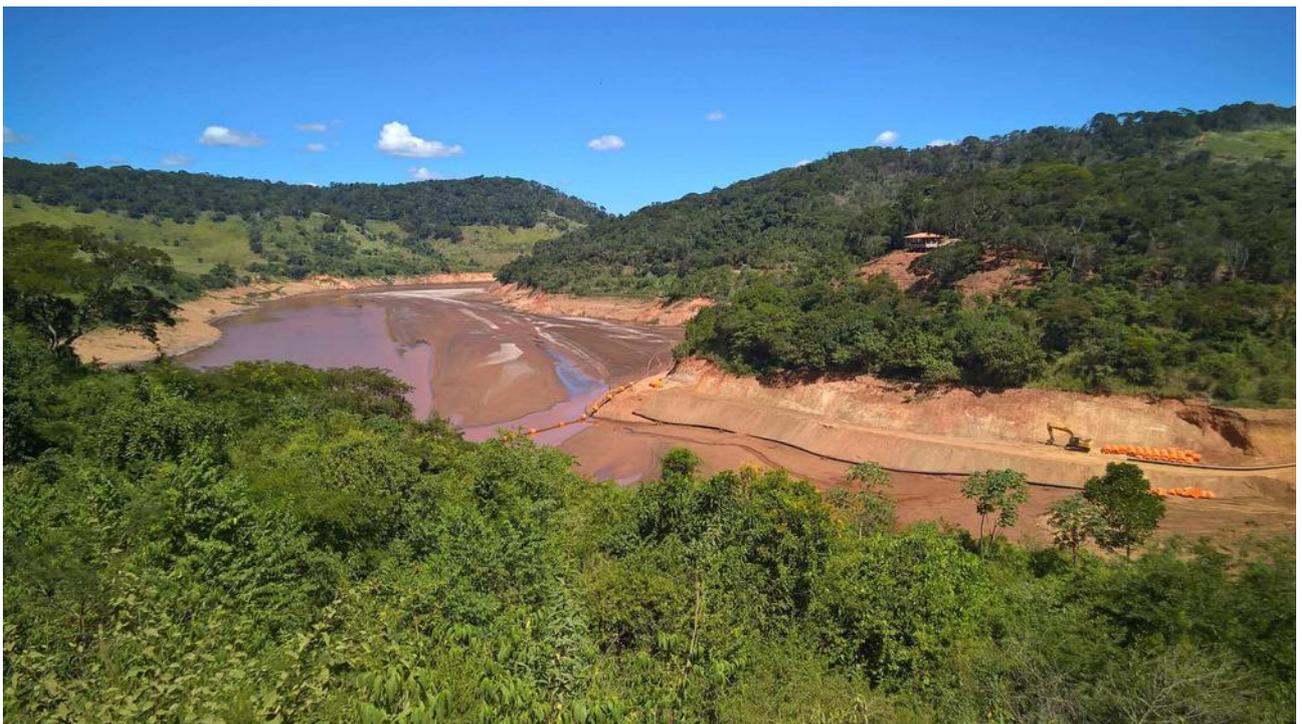
**Foto 47: Rio Doce e parte da área proposta para receber rejeitos da dragagem de Candonga**

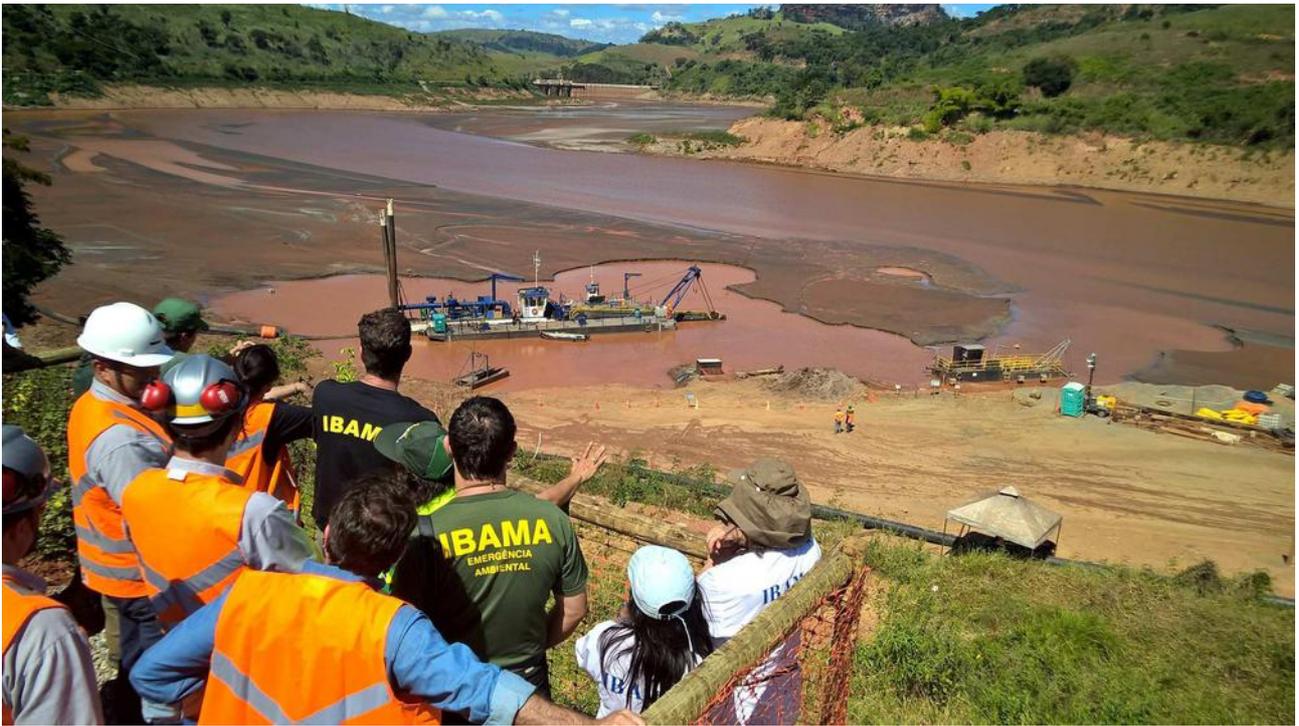
**Foto 48: Draga a ser utilizada para a remoção de parte dos rejeitos depositados em Candonga**

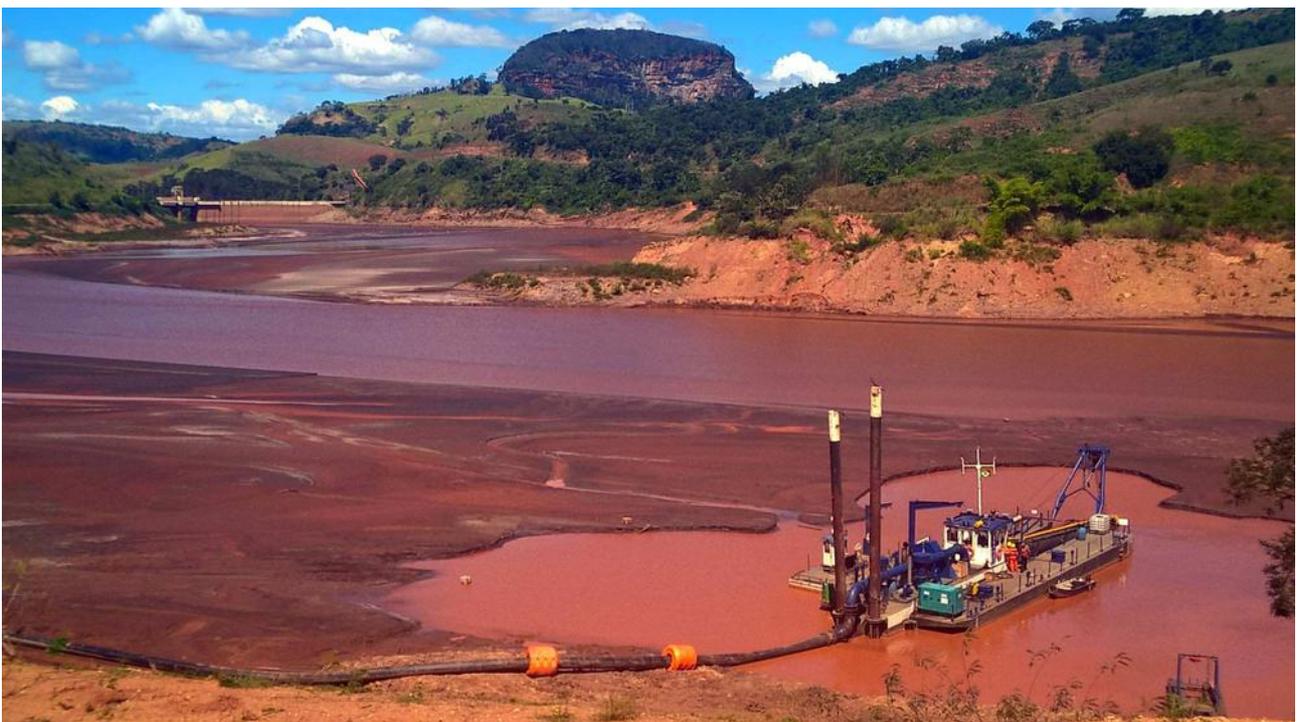
**Foto 49: A mesma draga e a UHE Risoleta Neves (Candonga) ao fundo**

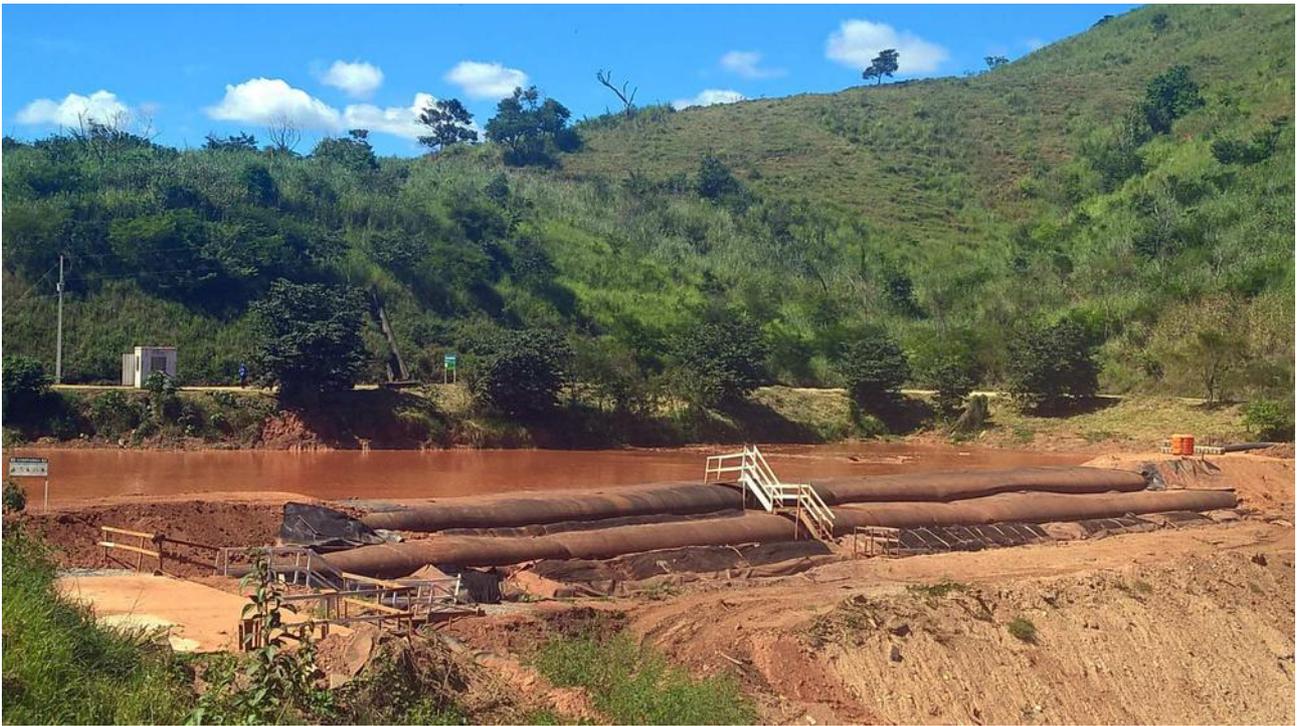
**Foto 50: Experimento piloto para verificar a eficiência do material a ser utilizado**

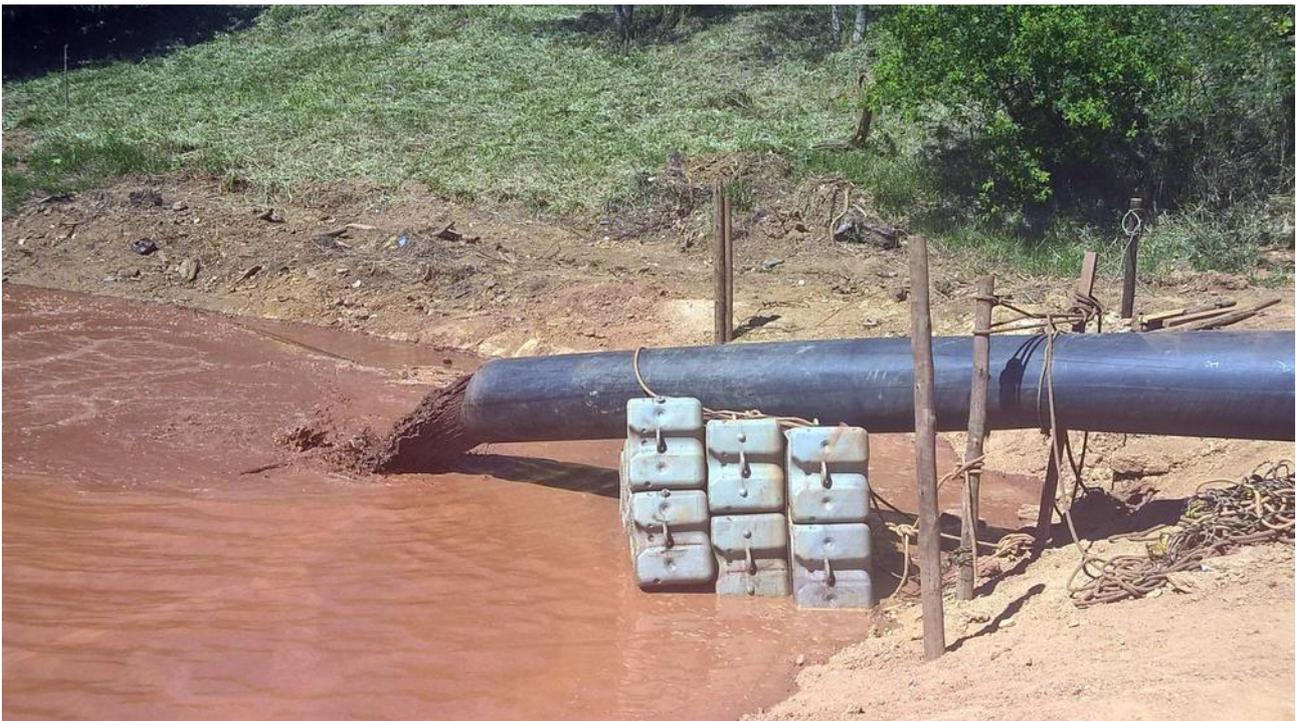
**Foto 51: Boca do tubo de descarte de rejeitos dragados para área de deposição do experimento**

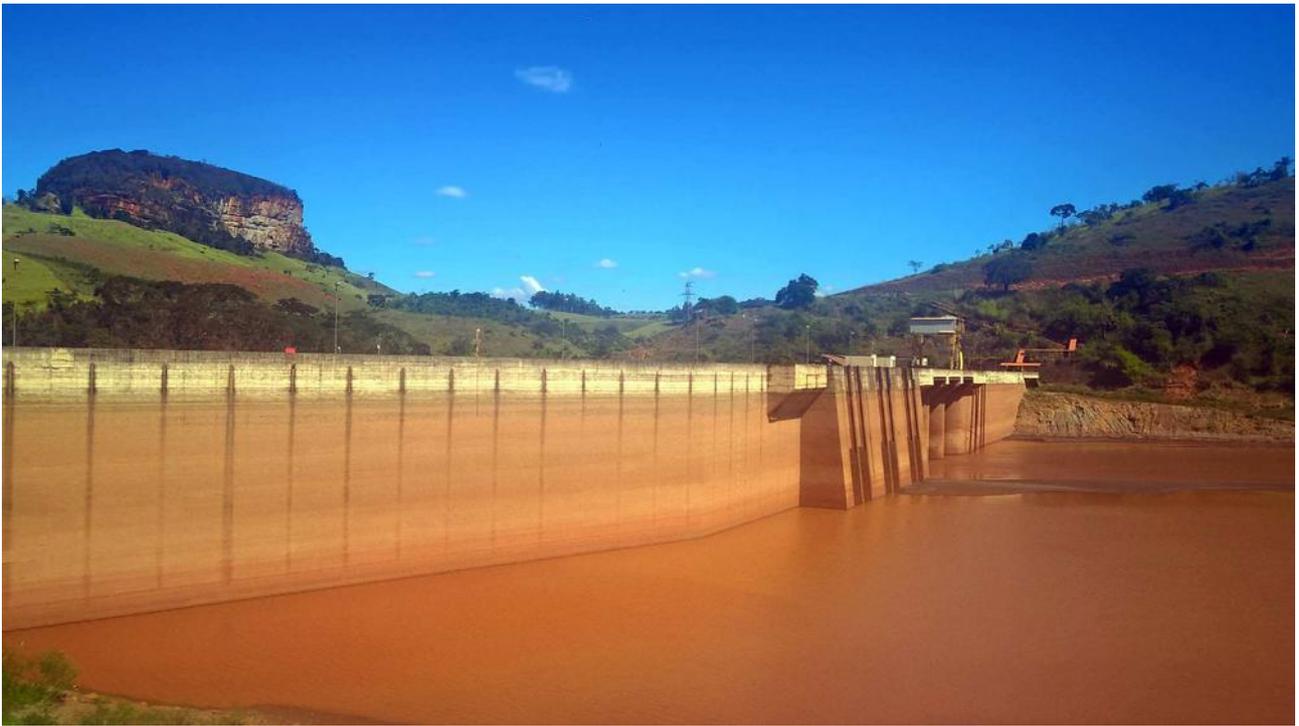
**Foto 52: Muro da UHE Risoleta Neves (Candongá)**

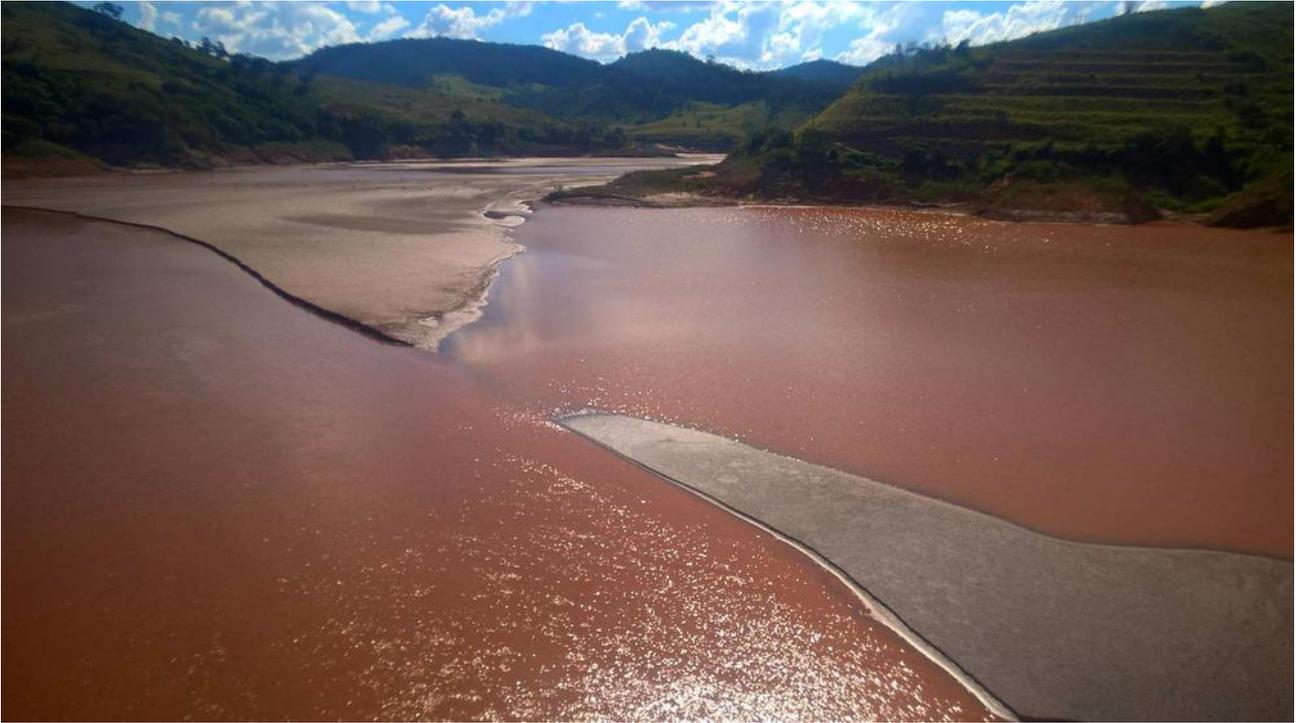
**Foto 54: Reservatório de Candonga, vista de cima do muro**

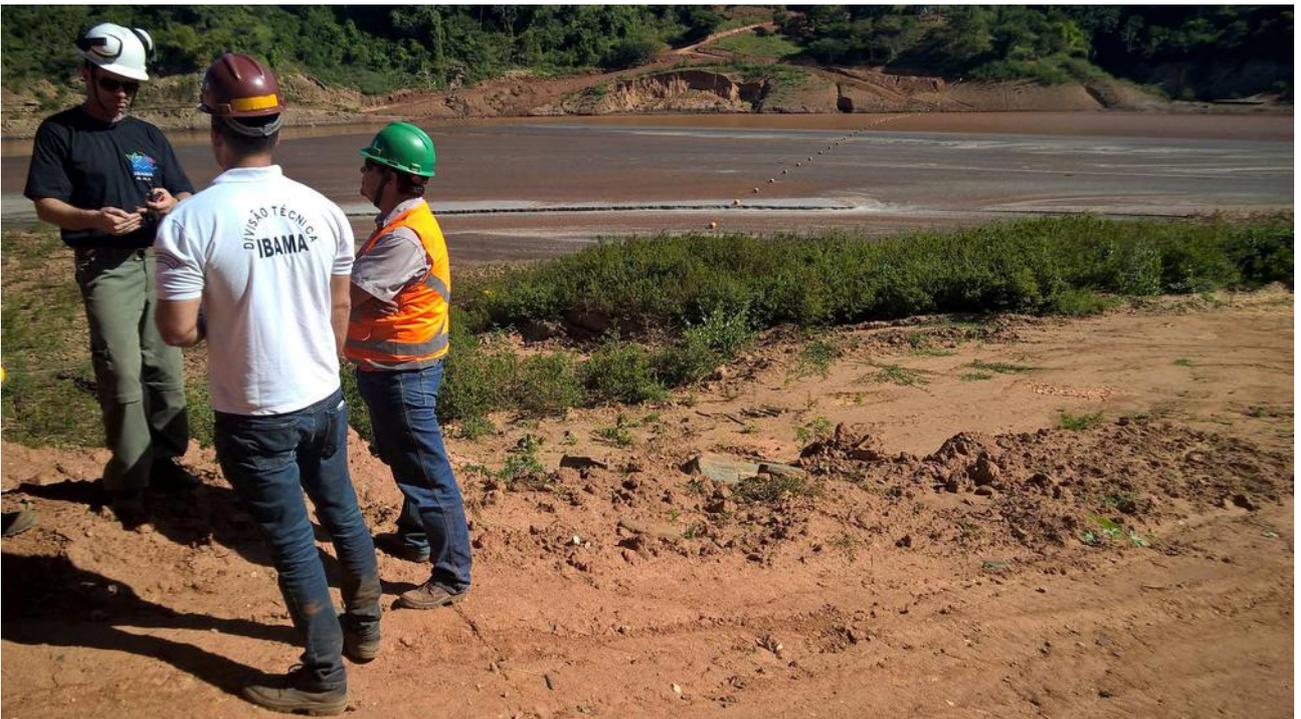
**Foto 55: Técnicos do IBAMA e da Samarco à margem do reservatório de Candonga**
