Núcleo de Atenção Permanente ao Rio Doce - NAP Doce

ITG 35 - 19/11/16

Ministério do Meio Ambiente Instituto Brasileiro do Meio Ambiente e dos Recursos Naturais Renováveis Diretoria de Biodiversidade e Florestas - NAP Rio Doce Superintendencia de Mato Grosso

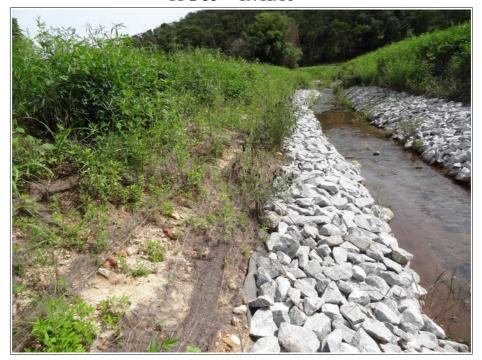
ITG 35 a: Detalhes da reconformação do tributário, enrocamento, biomanta e mix de gramíneas e leguminosas.

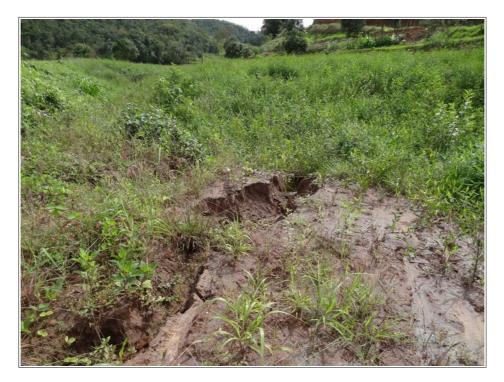
ITG 35 c: Detalhes de ravinamento severo em camada de rejeito exposta, montante do tributário.

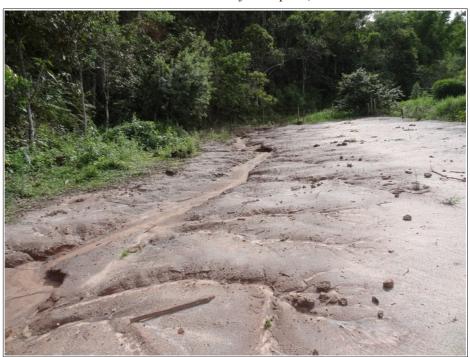
ITG 35 d : Camada de rejeito exposta e em franco processo de ravinamento à montante do tributário.

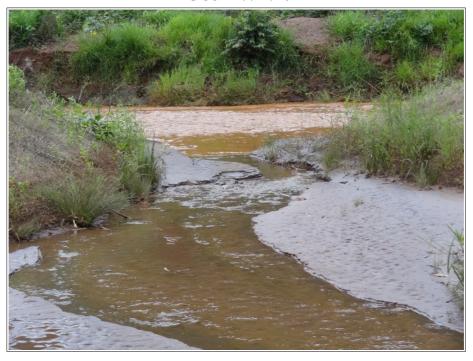
ITG 38 a: Detalhes da foz do tributário com o rio Gualaxo do Norte. Deposição de camada de rejeito.

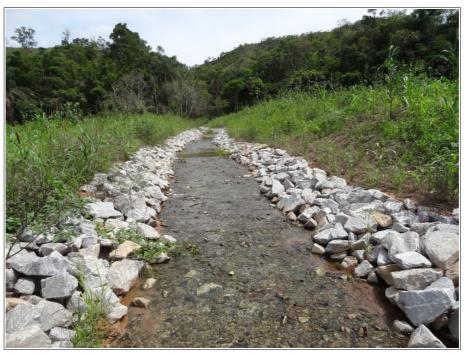
ITG 38 b: Detalhes da reconformação do tributário, enrocamento, biomanta e mix de leguminosas/gramíneas.

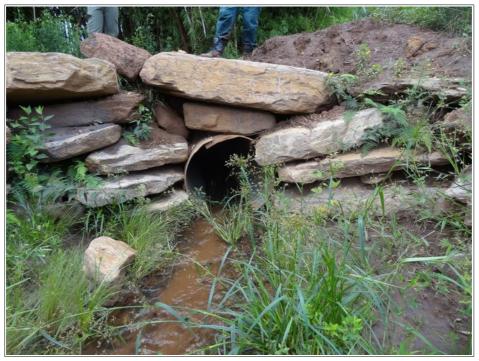
ITG 38 c: Detalhes da passagem do tributário sobre estrada vicinal próxima à foz do trio Gualaxo do Norte.

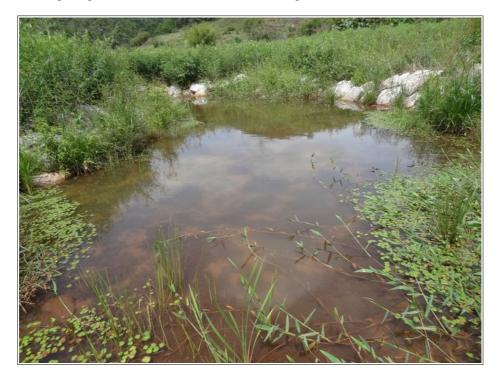
ITG 38 d: Detalhes de lagoa marginal atingida pelos rejeitos nas imediações do tributário.

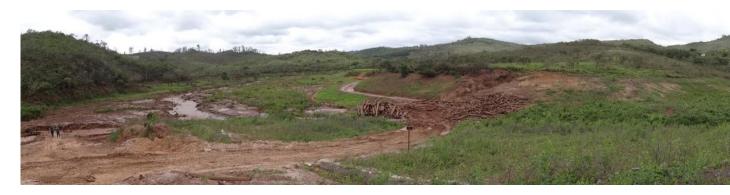
ITS 14 b: .Trecho mais à jusante, próximo à sua foz no Rio Gualaxo do Norte; ao centro, acúmulo de material lenhoso

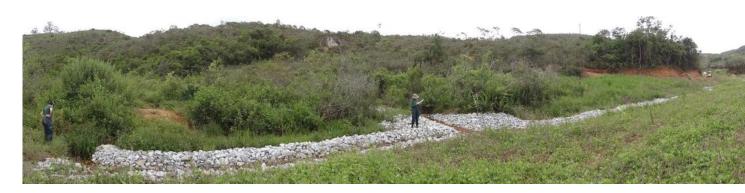
ITS 15 b:. Terço mais à montante, com a confluência de tributários menores e vegetação nativa, em regeneração.

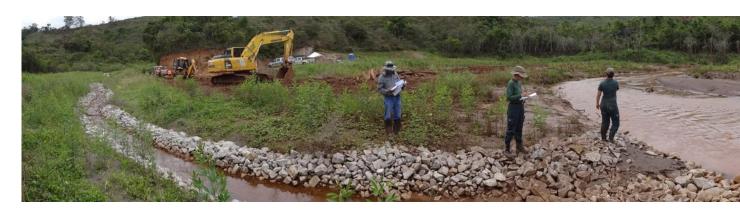
ITS 15 d: Terço à jusante (foz no Rio Gualaxo do Norte), com ações emergenciais em andamento durante a vistoria, registrada a presença de máquinas e trabalhadores.

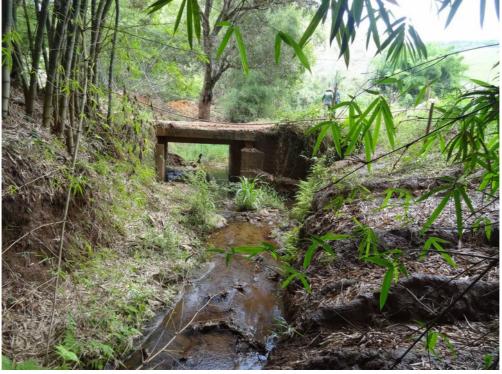
NTC05 b: Galeria. Detalhe para camada espessa de deposição de rejeito e processos erosivos

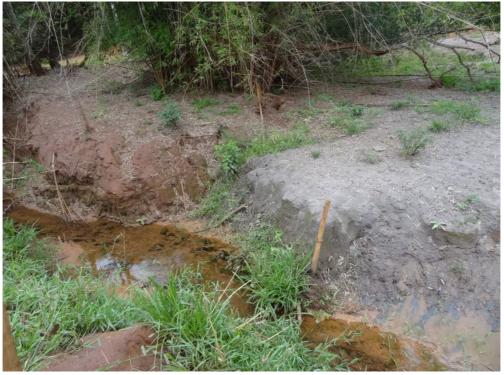
NTC05 c: Solo exposto

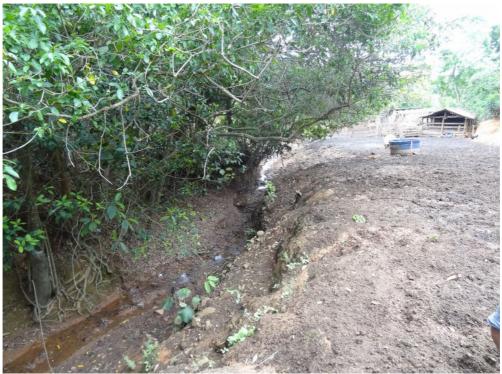
NTC06 d: Solo exposto e processos erosivos

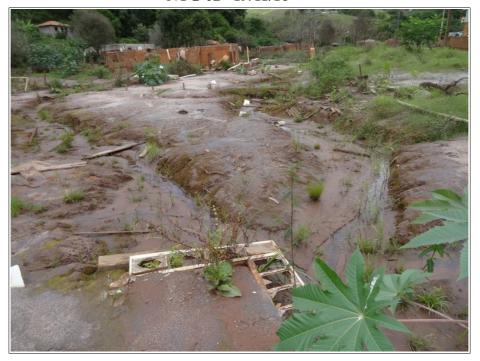
NTG 02 a: Detalhes do tributário sobre camada de rejeito, perímetro urbano do Distrito de Paracatu de Baixo.

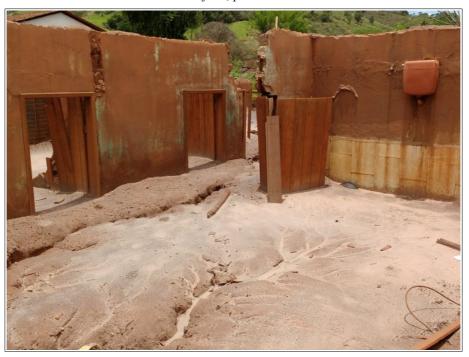
NTG 02 b: Detalhes de camada de rejeito e processo erosivo no contexto do Distrito de Paracatu de Baixo.

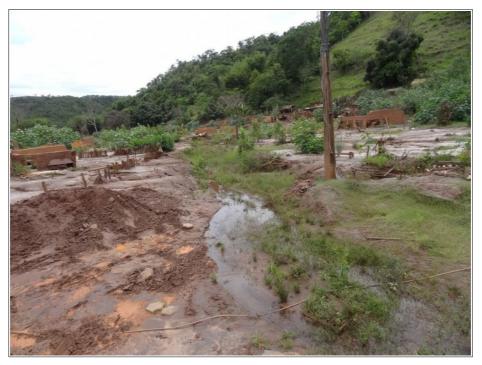
NTG 02 c: Detalhes do tributário sobre rejeito no contexto do Distrito de Paracatu de Baixo.

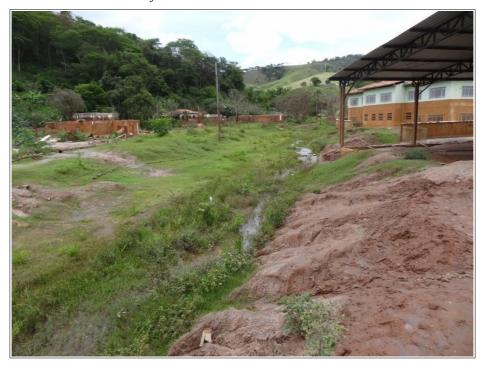
NTG 02 d: Tributário sobre rejeito no contexto do Distrito de Paracatu de Baixo. Processos erosivos severos.

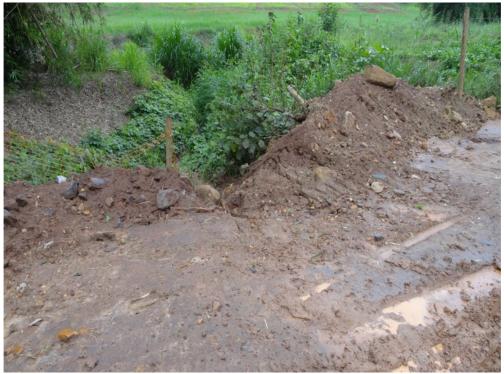
NTG05 c: Afundamento da via de acesso e detalhe para o mix de espécies

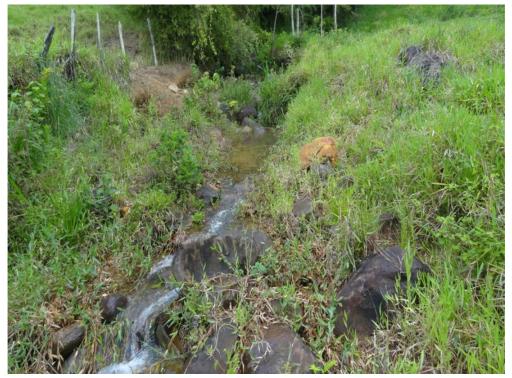
NTG06 a: Área com vigorosa regeneração natural mescalndo-se com o mix de sementes.

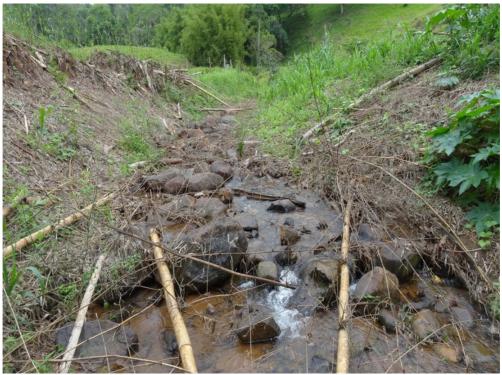
NTG06 c: Área exposta, com corte raso recente de bambuzais, ainda com resíduos dispersos no local

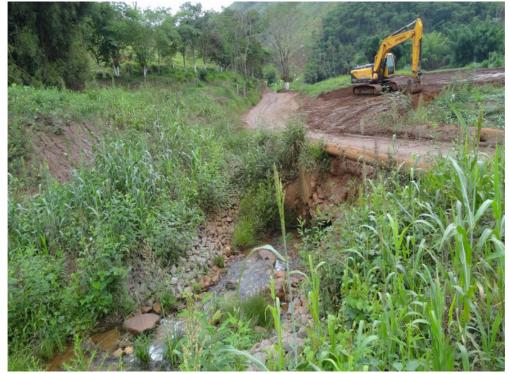
NTG06 d: Estrada de acesso à área afetada. Detalhe para ações emergenciais com uso de solo de empréstimo.

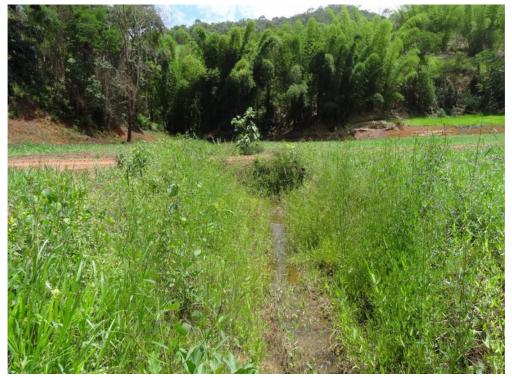
NTG11 a: Mix de sementes e ao fundo fragmento de vegetação nativa.

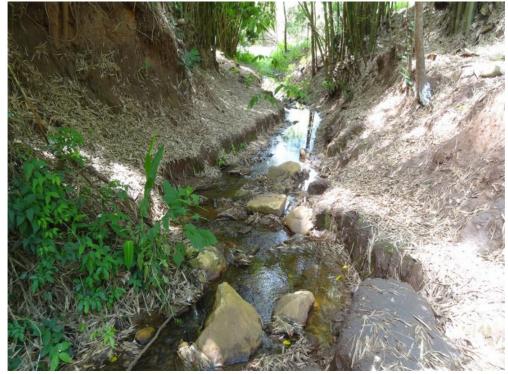
NTG11 d: Visão geral da área afetada à montante.

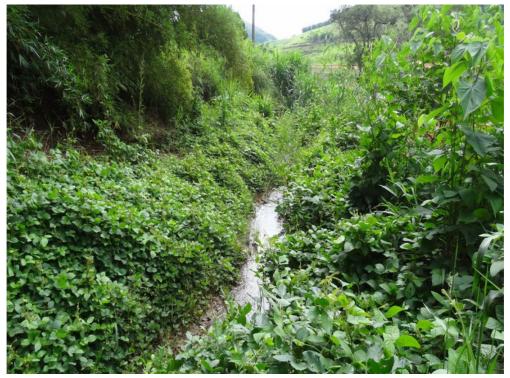
NTG21 a: Mix de sementes e regeneração natural.
