# CONTENÇÃO DE CARREAMENTO DE SEDIMENTOS POR MEIO DE REVEGETAÇÃO

Empreendedor: SAMARCO MINERAÇÃO S.A

Tipo do Documento	Município	Data	Área	Volume	Órgão
Relatório Final de Atividades	Mariana - MG	Março de 2016	250 ha	Único

### CONTENÇÃO DE CARREAMENTO DE SEDIMENTOS POR MEIO DE REVEGETAÇÃO NAS ÁREAS AFETADAS PELO REJEITO

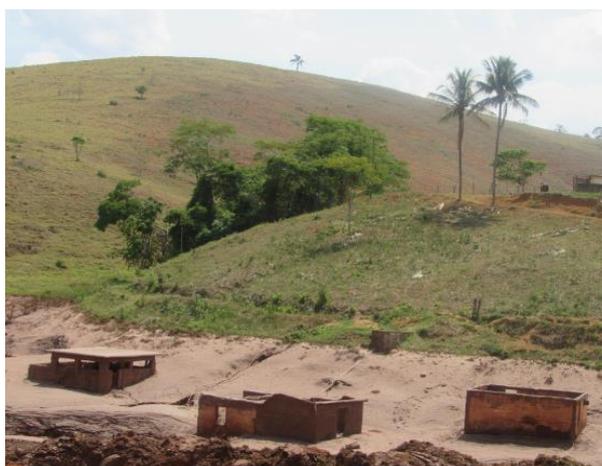
Figura 6: Acúmulo de Lama em área antropizada – Gesteira

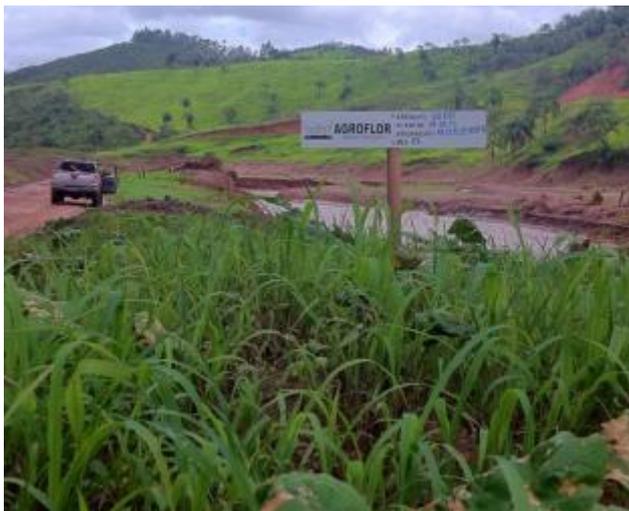
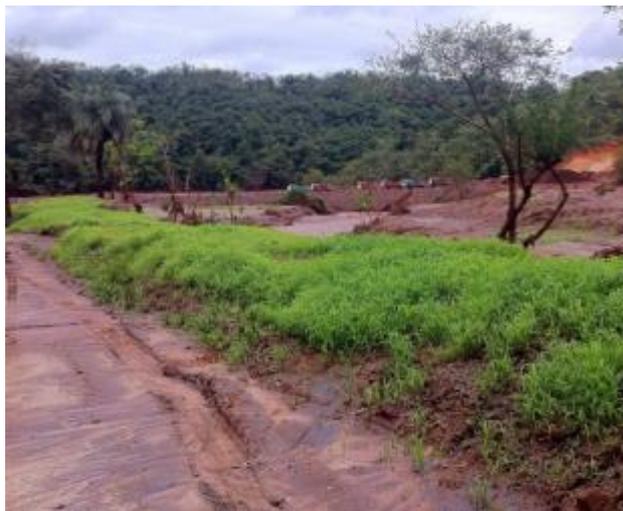
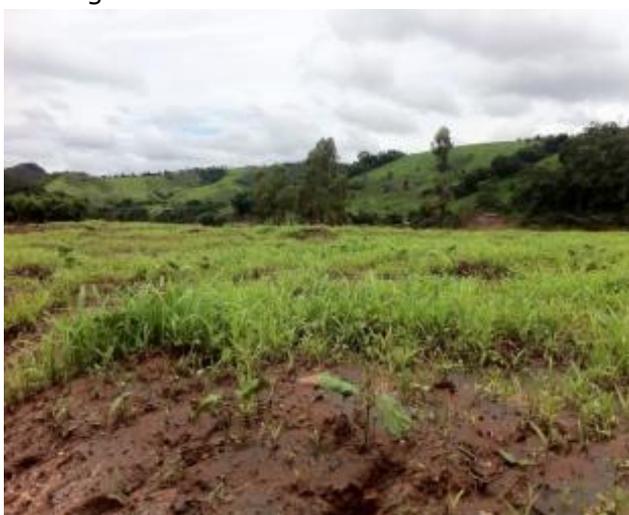
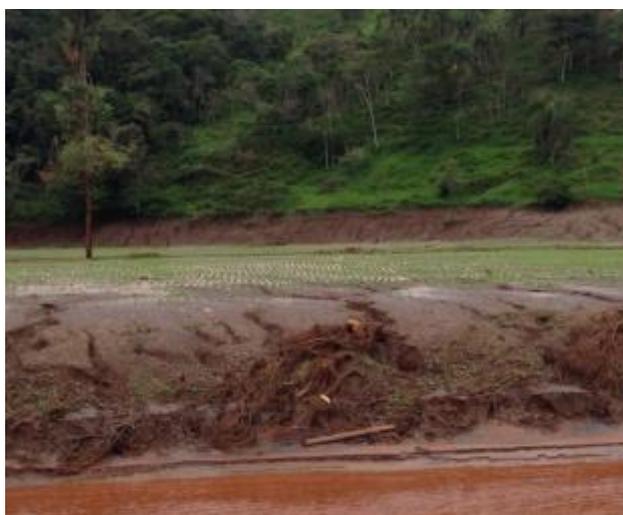
Figura 50: Plantio - Paracatu de Cima

Figura 51: Plantio - Paracatu de Cima

Figura 52: Plantio - Paracatu de Cima

Figura 53: Plantio - Paracatu de Cima

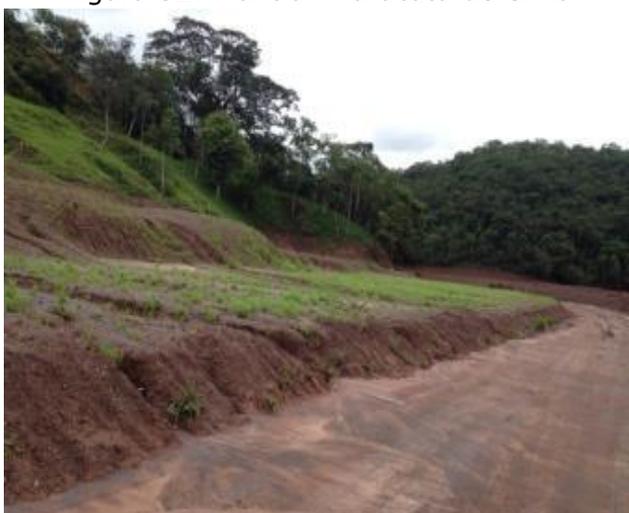
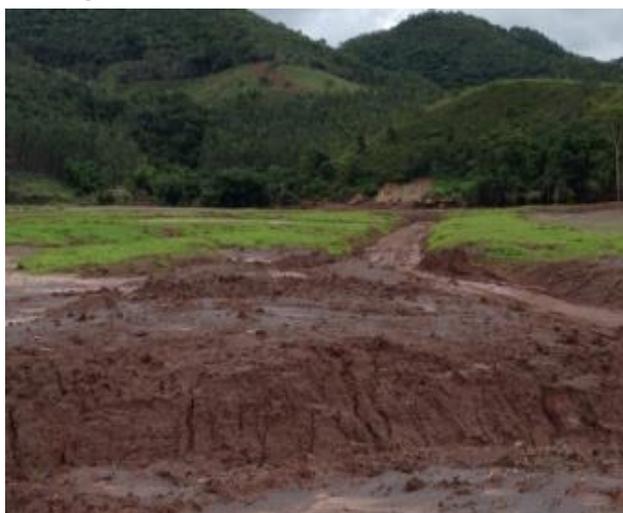
Figura 54: Plantio - Paracatu de Baixo

Figura 55: Plantio - Paracatu de Baixo

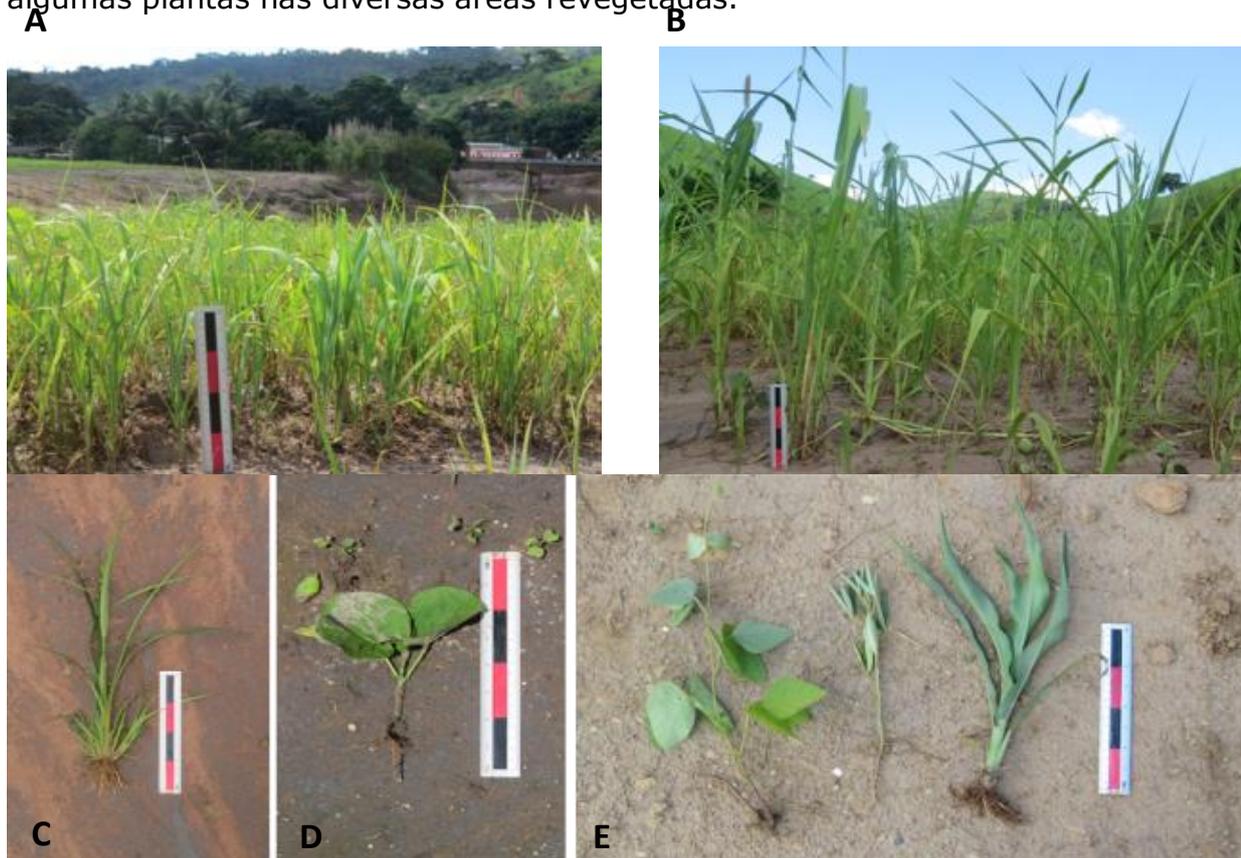
Por meio da Figura 61 observa-se a média da altura das raízes e partes aéreas. Ressalta-se que cada segmento da régua nas cores vermelho e preto equivale a 5 centímetros. Ainda, destaca-se na Figura 62 a cobertura vegetal atingida em algumas áreas de Paracatu de Baixo, enquanto a Figura 63 apresenta a floração de algumas plantas nas diversas áreas revegetadas.

Figura 61: Média de altura de raízes e partes aéreas nas localidades indicadas. (A): Barra Longa, 16/02/2016; (B): Barra Longa, 16/02/2016 (C): Azevém (*Lolium multiflorum*) - Camargos, 20/01/2016 - Plantio em 04/02/2016; (D): Feijão de porco (*Canavalia ensiformis*) - Camargos, 16/02/2016 - Plantio em 04/02/2016; (E): Feijão-guandu (*Cajanus cajan*), Aveia preta (*Avena spp.*), Milheto (*Pennisetum glaucum*) - Camargos, 16/02/2016 - Plantio em 12/12/2016.

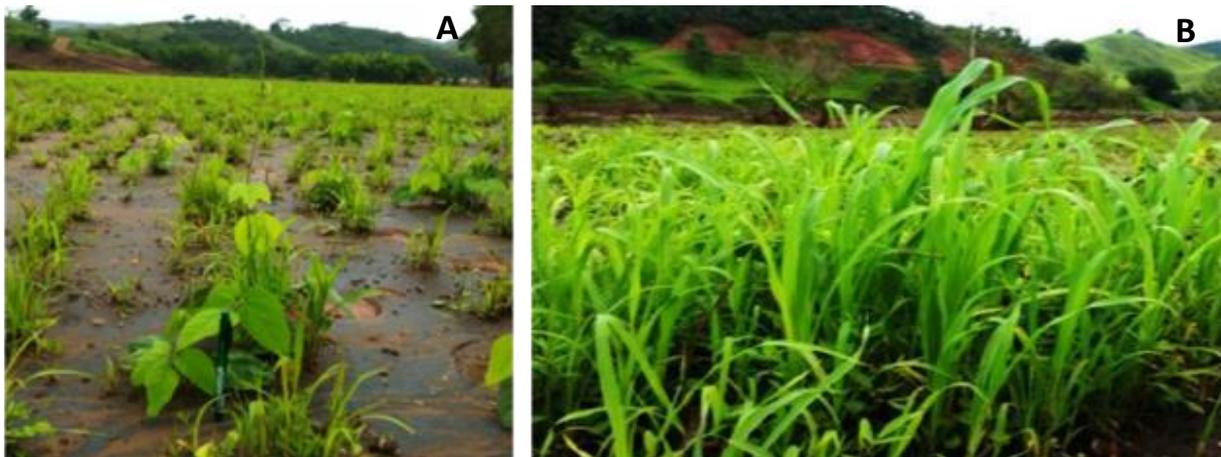
Figura 62: Cobertura vegetal atingida em áreas de Paracatu de Baixo, 20/01/2016. Plantio em 23/12/2015.

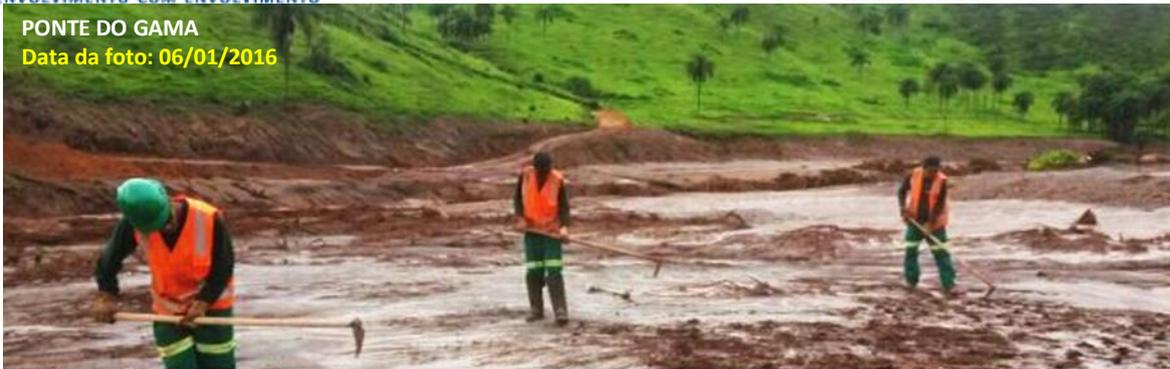
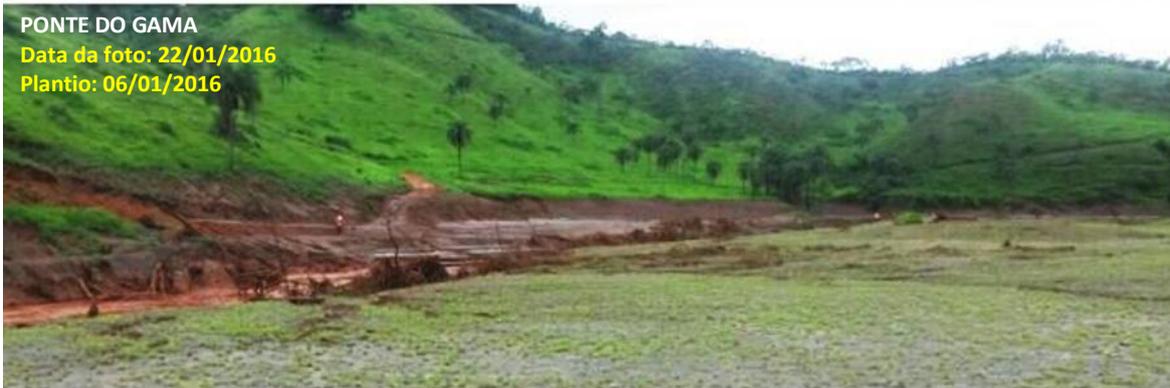
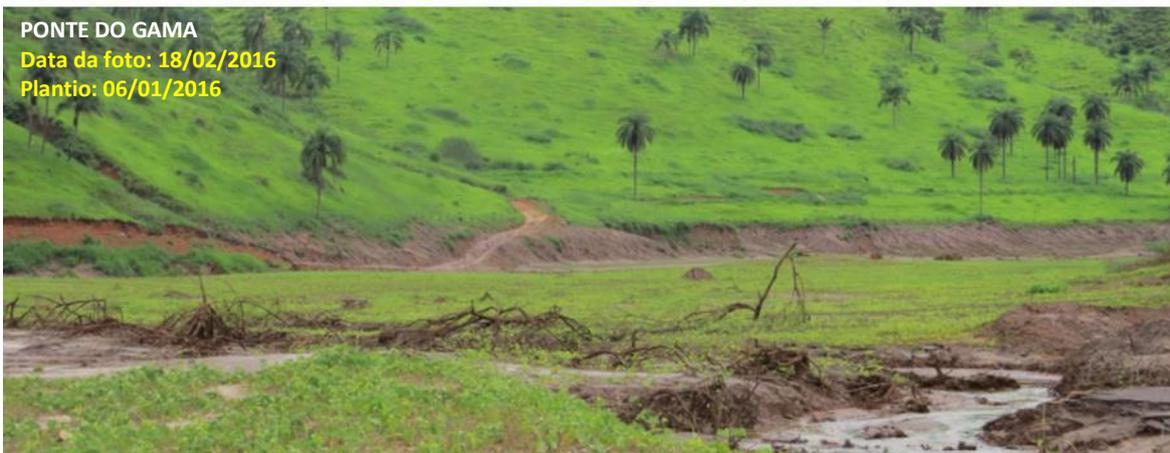
Figura 64: Antes e Depois – Ponte do Gama

**PONTE DO GAMA**  
Data da foto: 06/01/2016

**PONTE DO GAMA**  
Data da foto: 22/01/2016  
Plantio: 06/01/2016

**PONTE DO GAMA**  
Data da foto: 18/02/2016  
Plantio: 06/01/2016

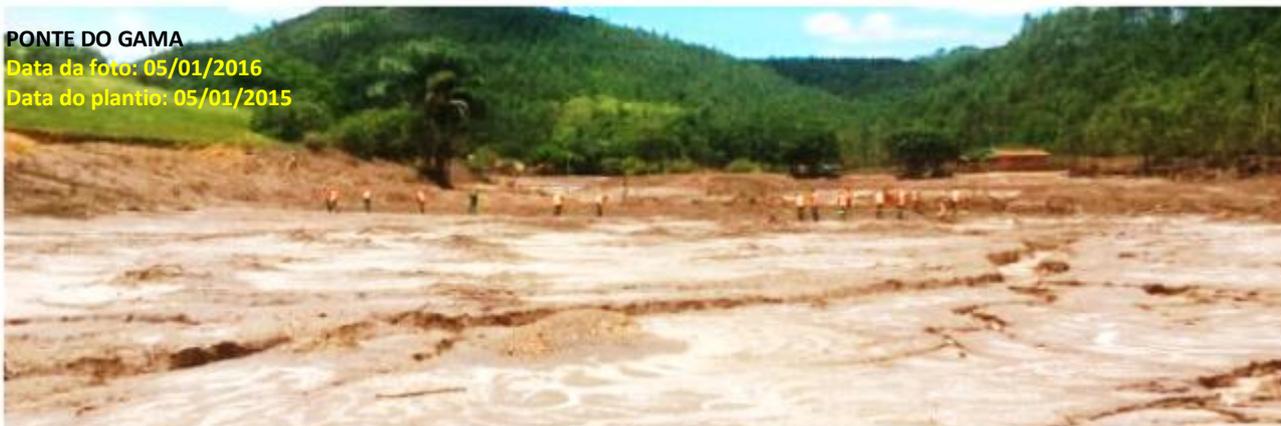
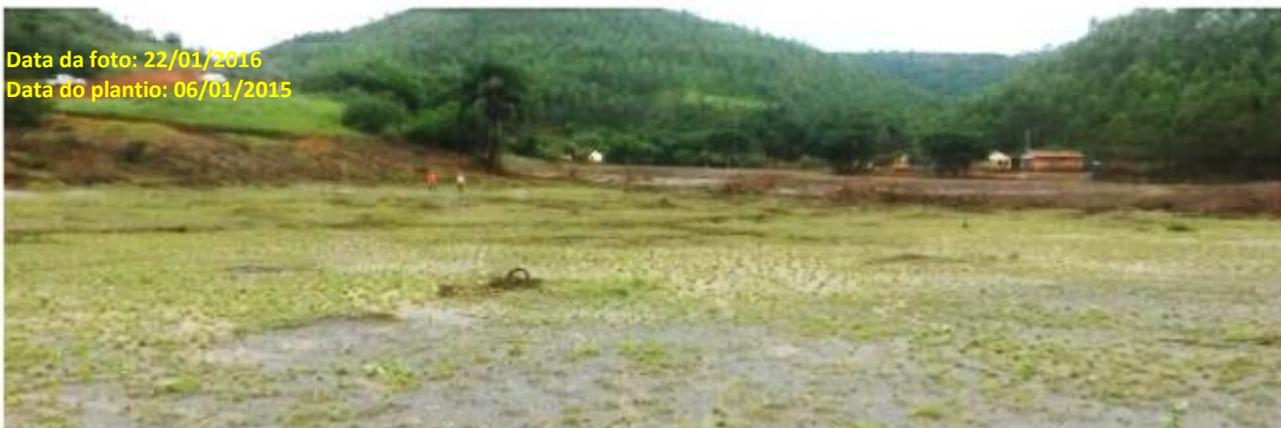
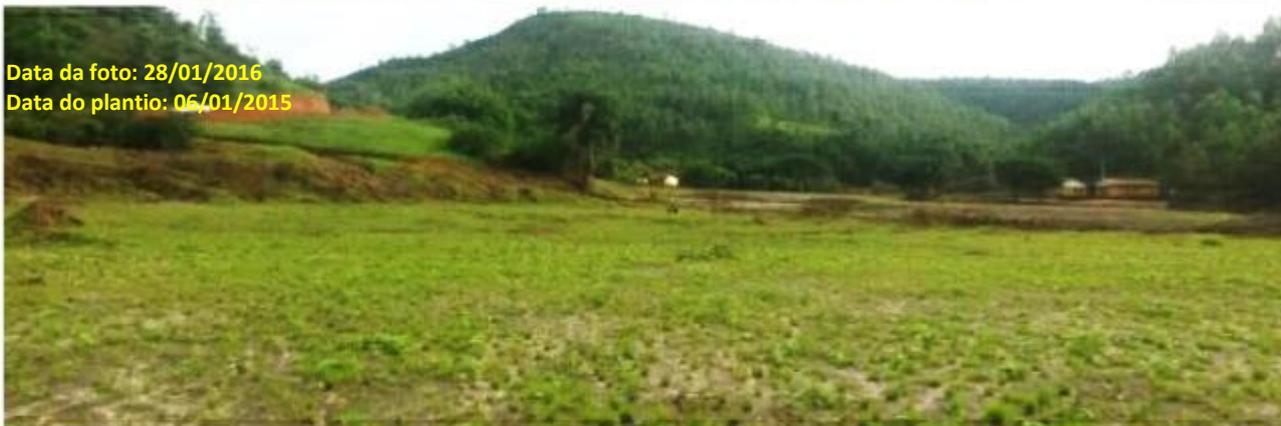
Figura 65: Antes e Depois – Ponte do Gama

Data da foto: 05/01/2016

Data do plantio: 05/01/2015

Data da foto: 22/01/2016

Data do plantio: 06/01/2015

Data da foto: 28/01/2016

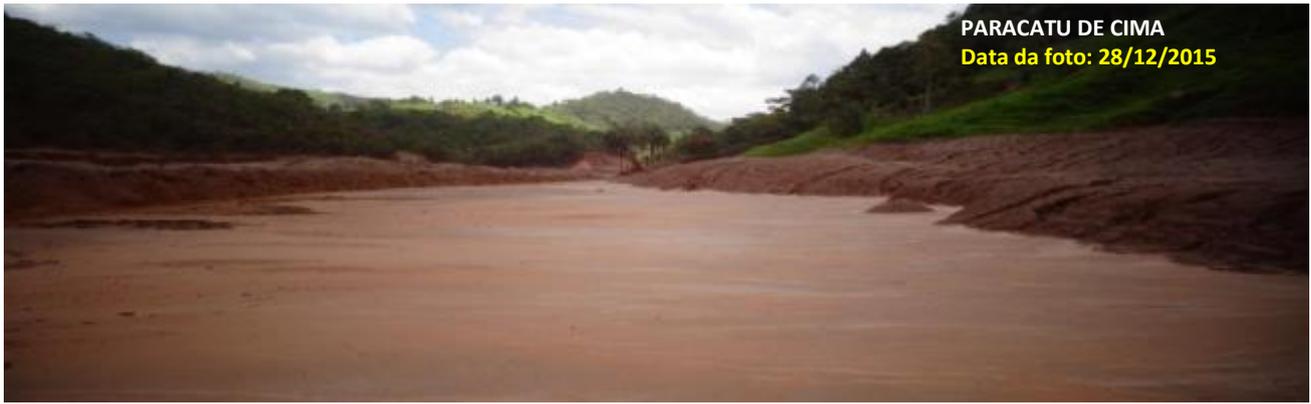
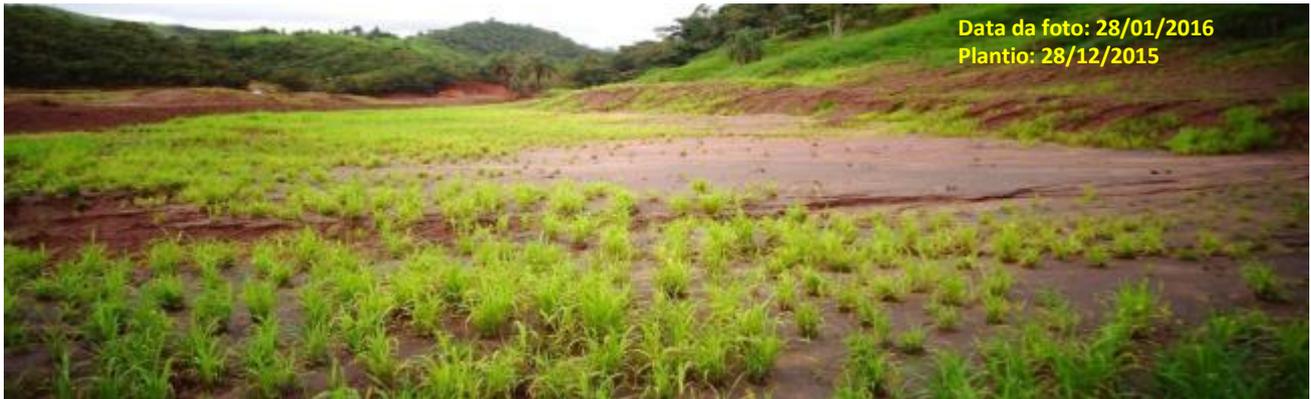
Figura 66: Antes e Depois – Paracatu de Cima

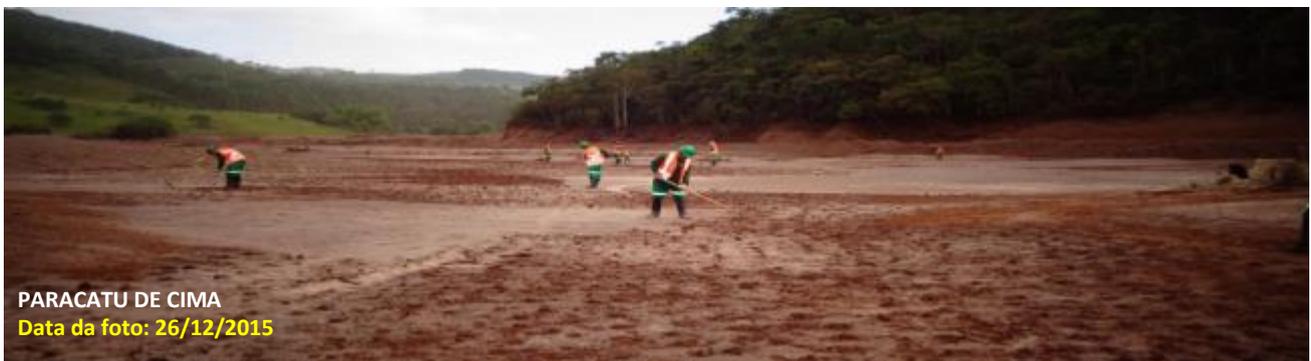
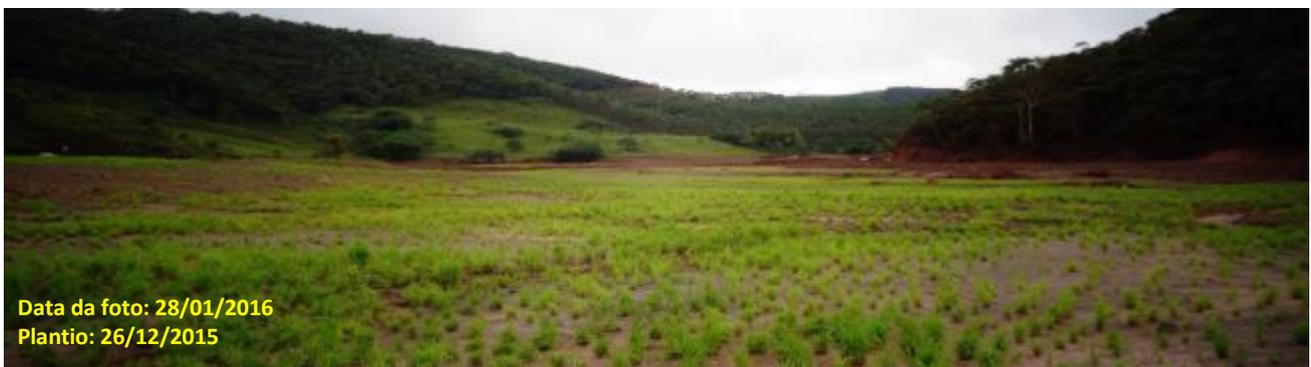
Figura 67: Antes e Depois – Paracatu de Cima

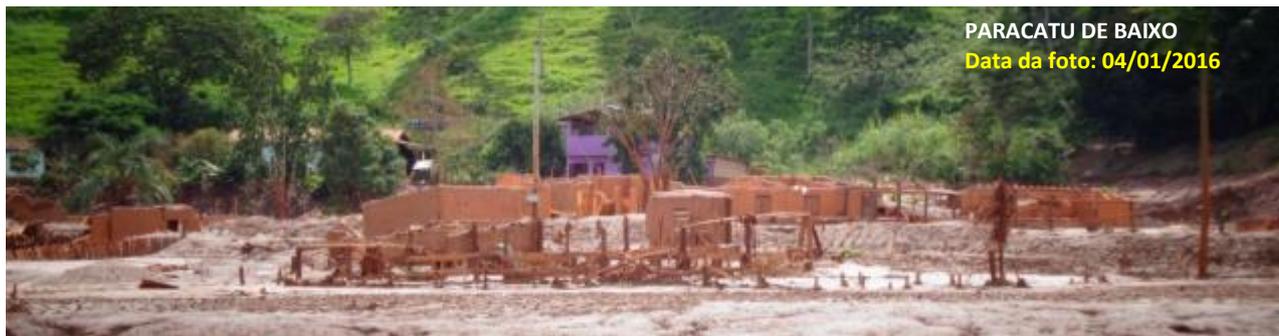
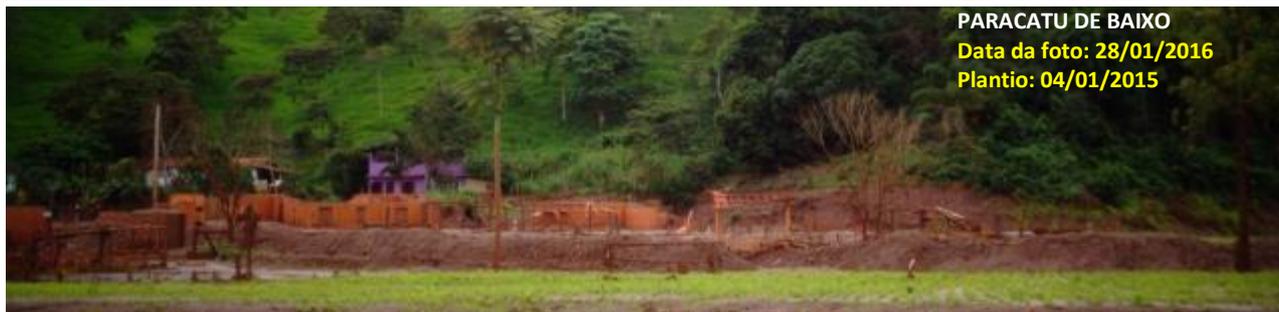
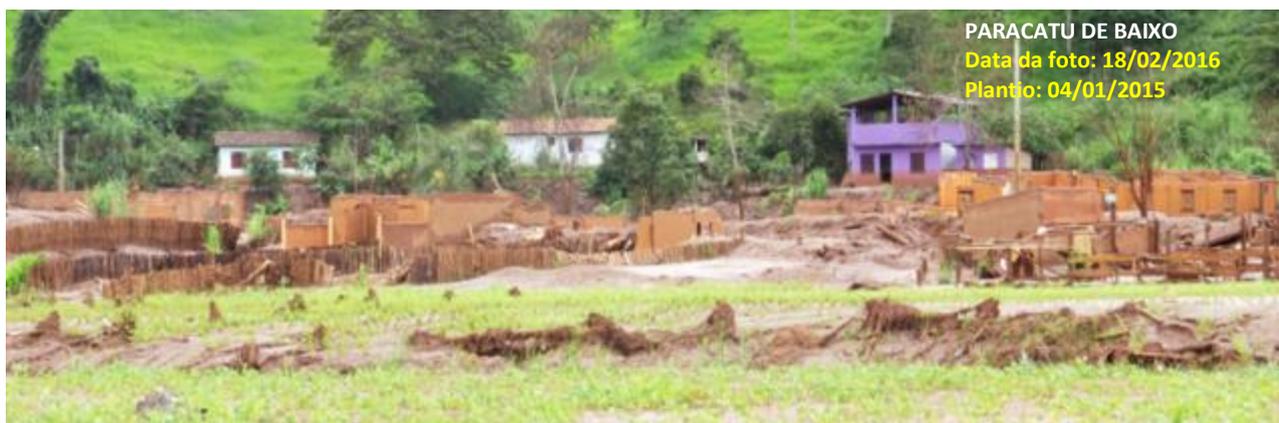
Figura 68: Antes e Depois – Paracatu de Baixo

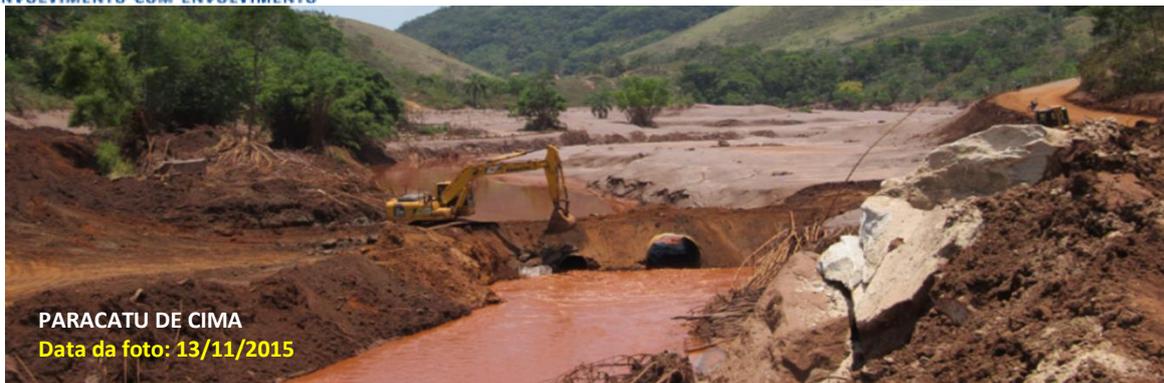
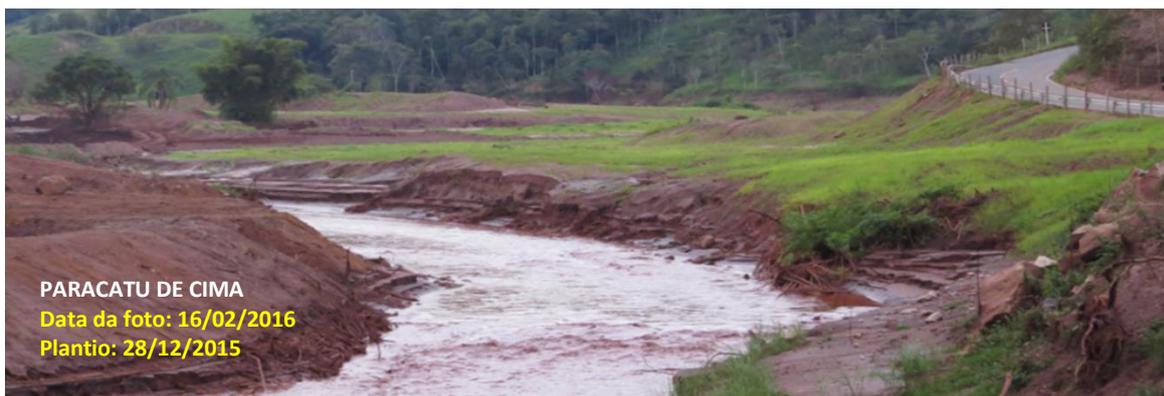
Figura 69: Antes e Depois – Paracatu de Cima

PARACATU DE CIMA  
Data da foto: 13/11/2015

PARACATU DE CIMA  
Data da foto: 16/02/2016  
Plantio: 28/12/2015

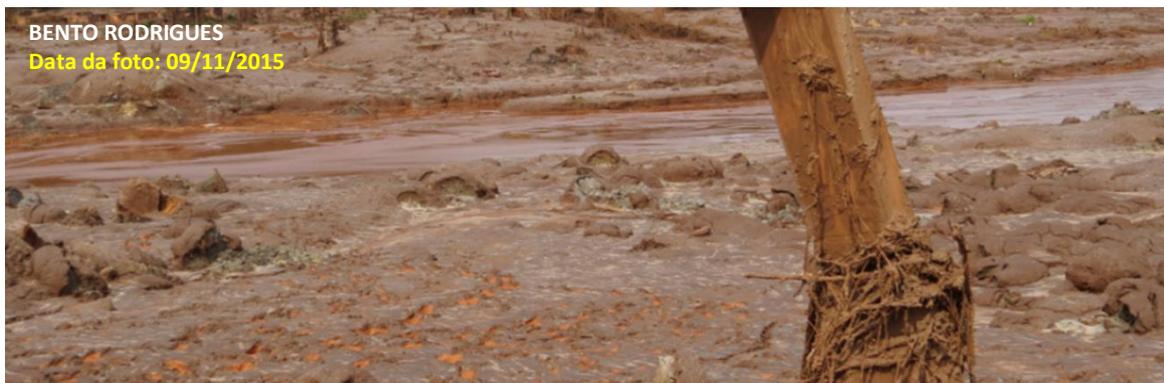
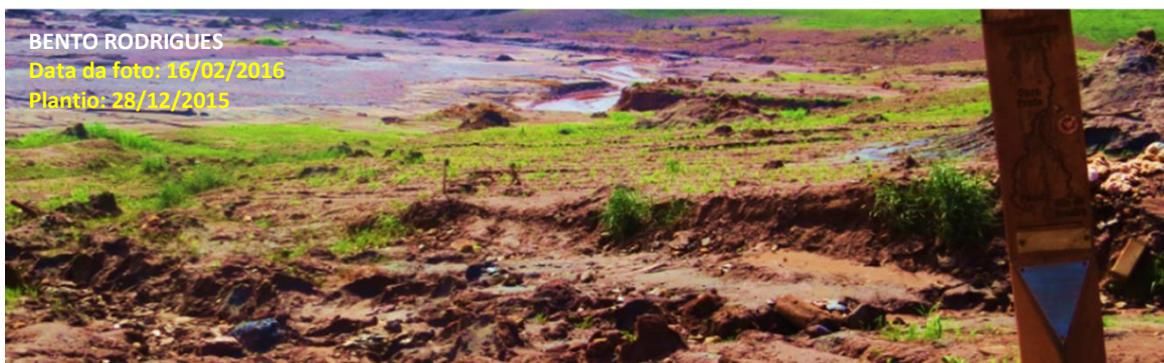
Figura 70: Antes e Depois – Bento Rodrigues

BENTO RODRIGUES  
Data da foto: 09/11/2015

BENTO RODRIGUES  
Data da foto: 16/02/2016  
Plantio: 28/12/2015

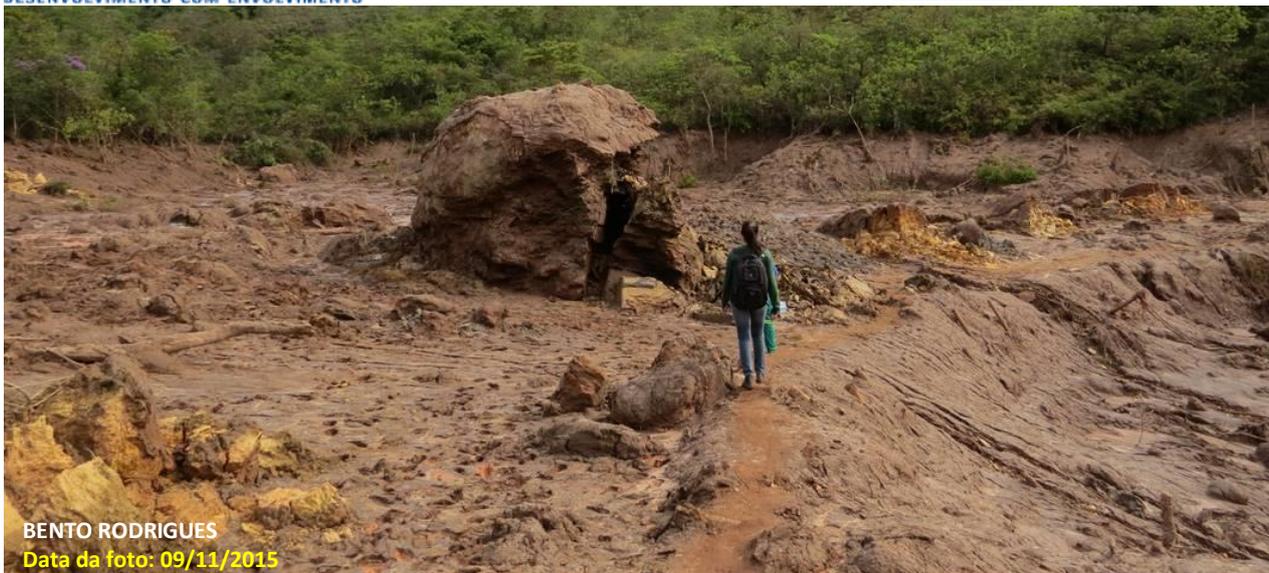
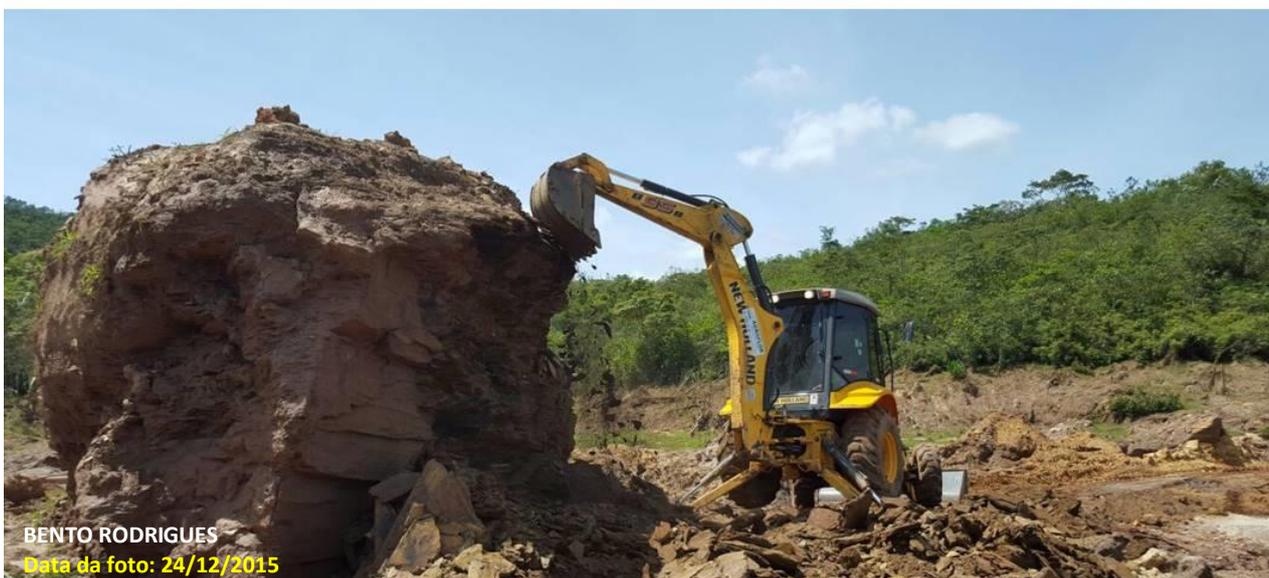
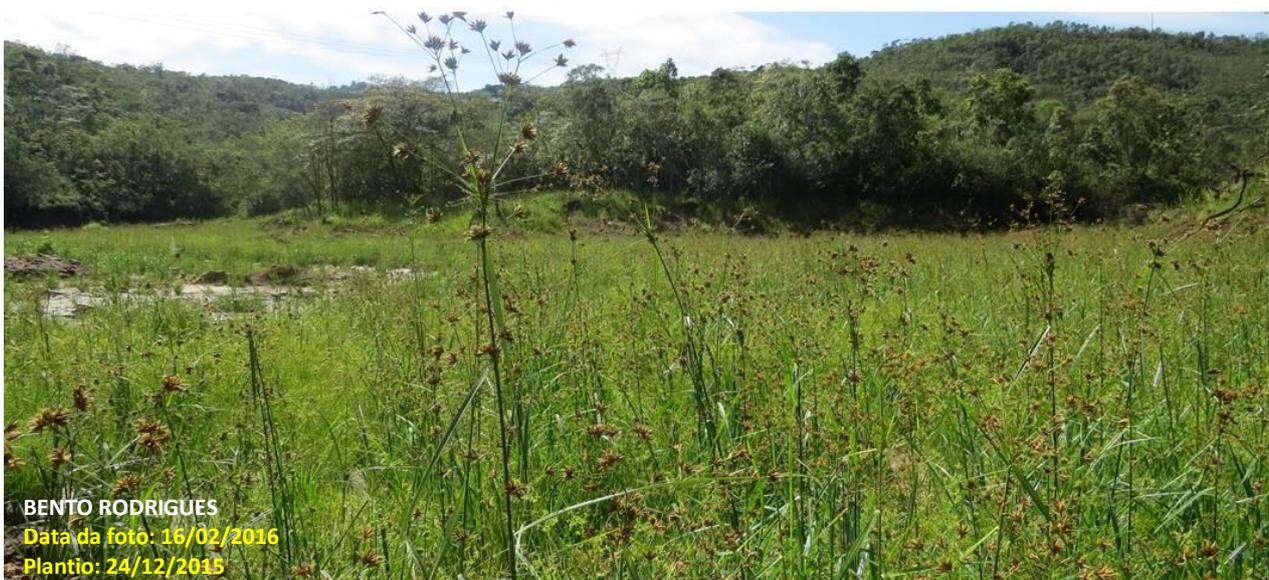
Figura 71: Antes e Depois – Bento Rodrigues
